# Asbestinventarisatattest

Kerkbruggestraat 3, 9940 Evergem

Attestnummer : 20250311-000201.000

Uitgegeven op : 11.03.2025

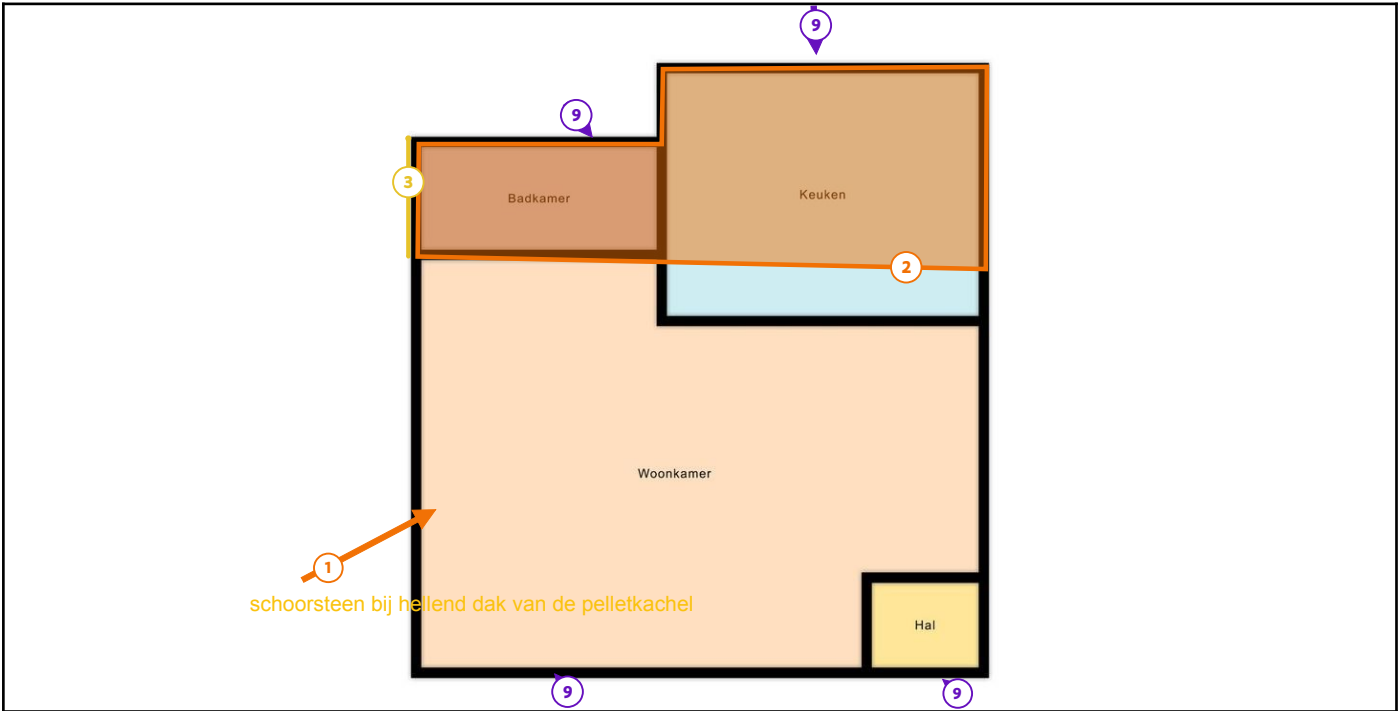
# Plan 1.1: Grondplan gelijkvloers

Beschrijving	Type	Actie
1. *Schoorsteen kappen	Asbestmateriaal	Verwijderen
2. *Roofing plat dak - geen staalname	Asbestmateriaal	Verwijderen
3. *Cementplaat platte dak met grens buur	Asbestmateriaal	Zorgvuldig beheren
9. *Geen verdachte mastiek tussen raam en metselwerk	Advies	-

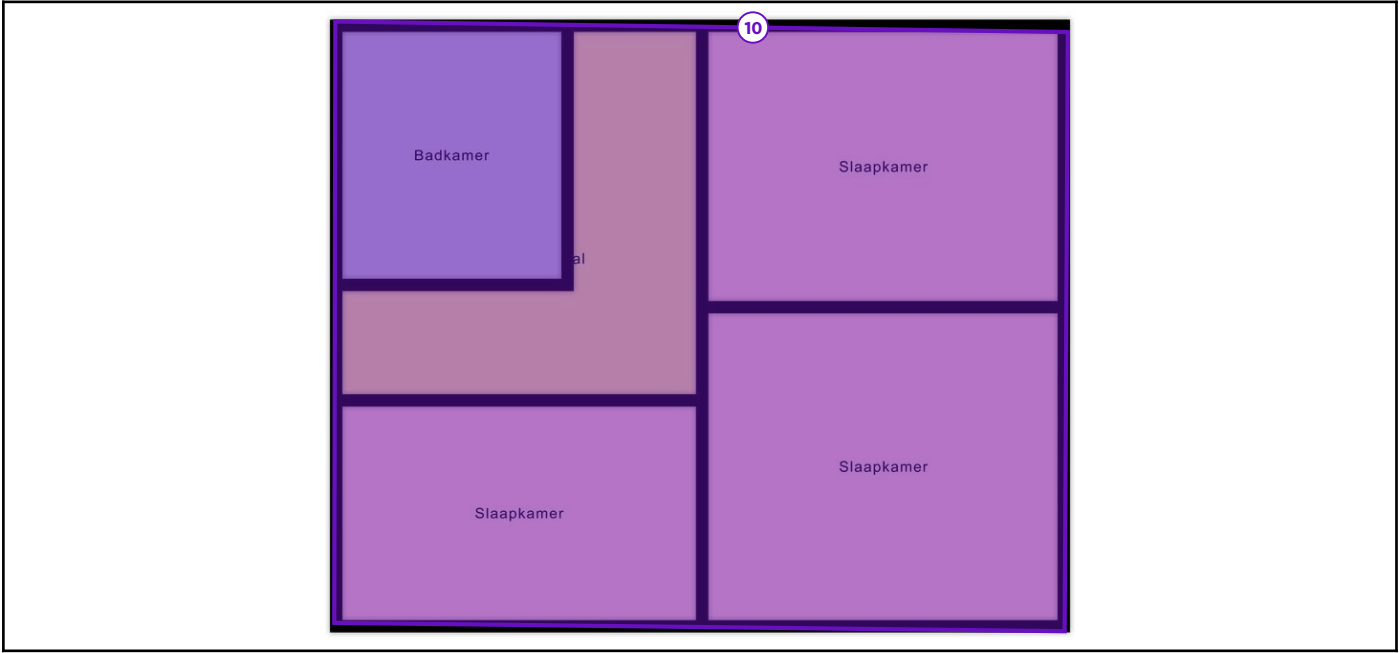
# Plan 1.2: Grondplan eerste verdiep

Beschrijving	Type	Actie
10. *Niet verdachte vloerzeil	Advies	-

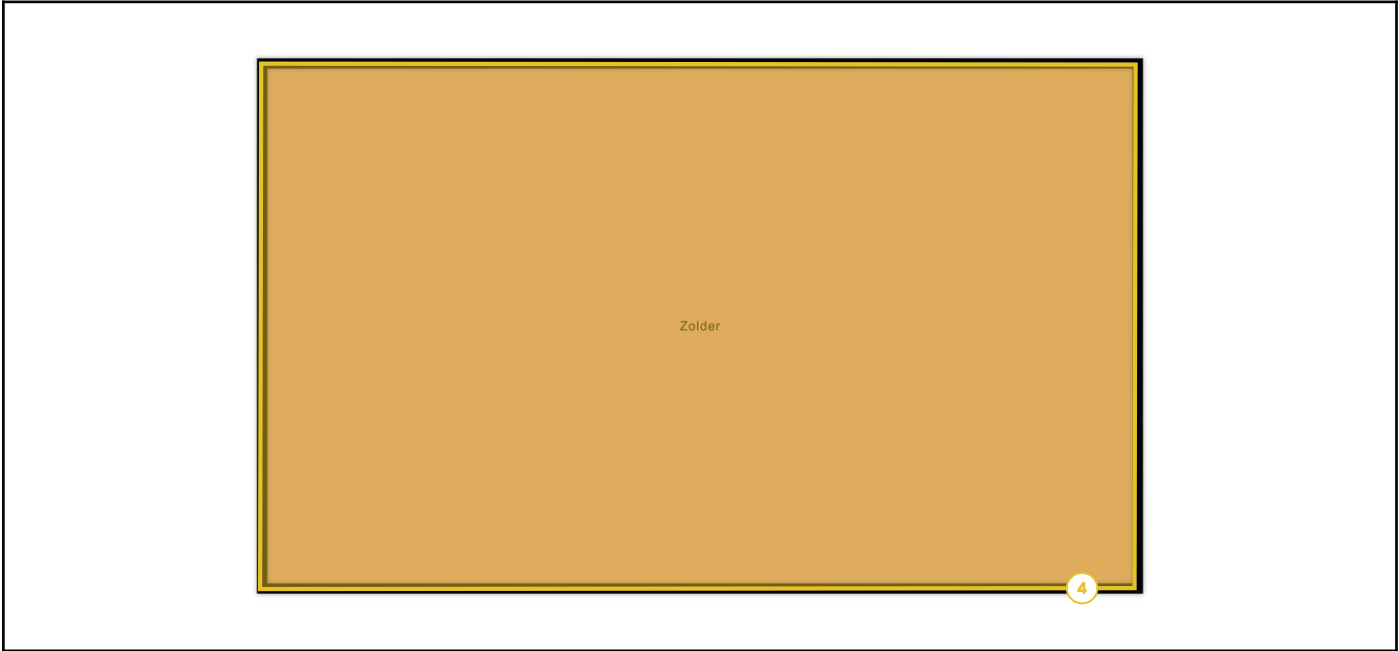
# Plan 1.3: Grondplan zolder

Beschrijving	Type	Actie
4. *Onderdak - geen staalname	Asbestmateriaal	Zorgvuldig beheren

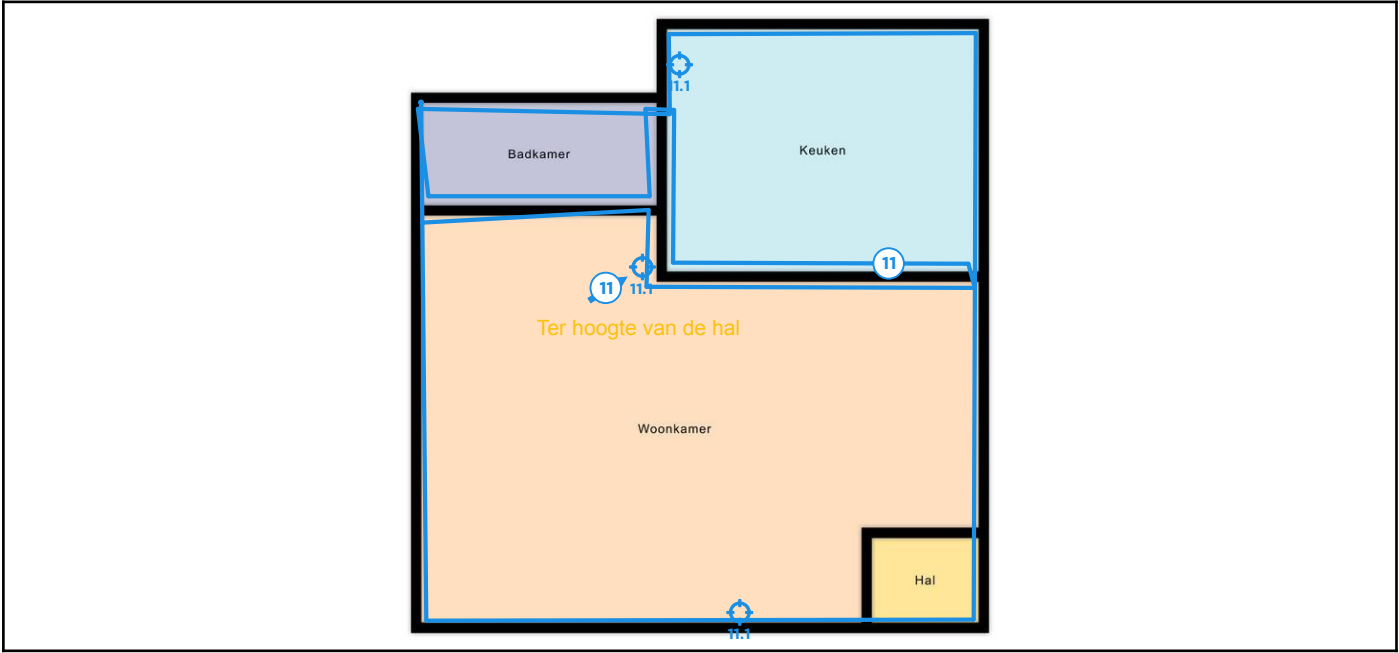
# Plan 1.4: Grondplan gelijkvloers muren

Beschrijving	Type	Actie
11. *Pleisterwerk Muur	Geen asbest	-
11.1 Code: MM01	Mengmonster	-

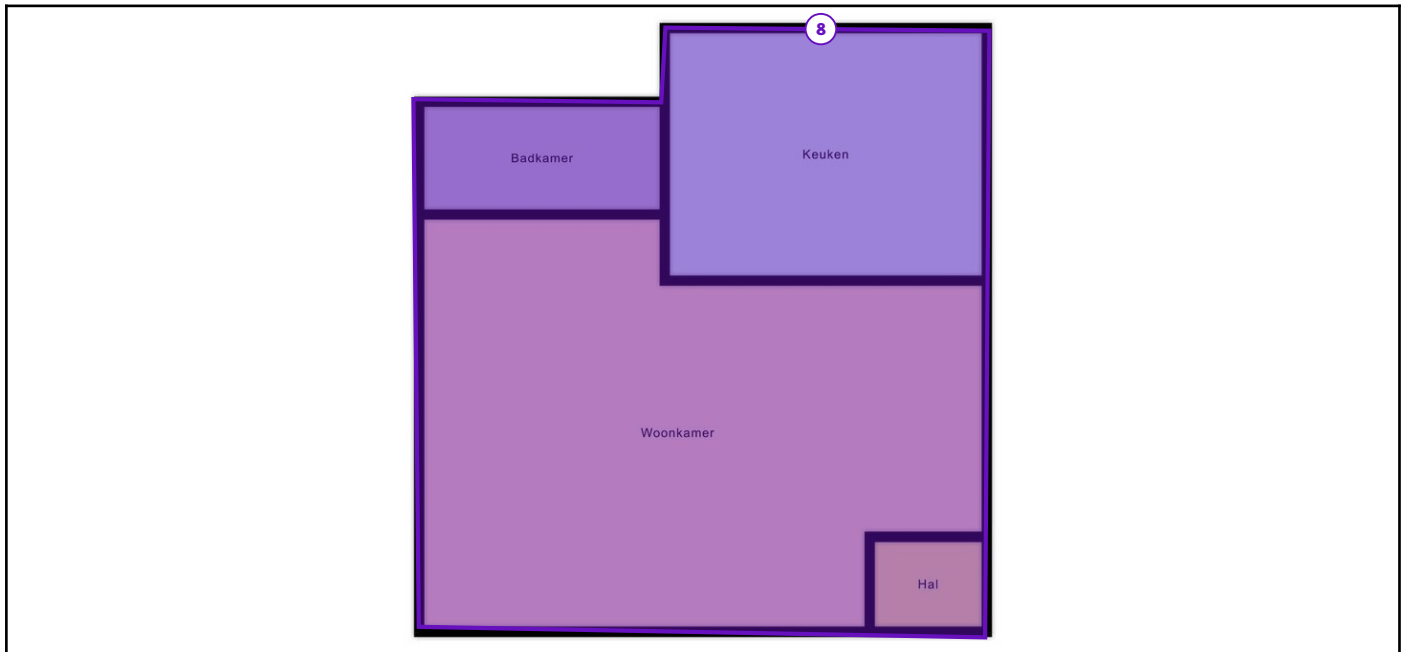
## Plan 1.5: Grondplan gelijkvloers plafond

Beschrijving	Type	Actie
8. *afwerking plafond ander materiaal gelijkvloers	Advies	-

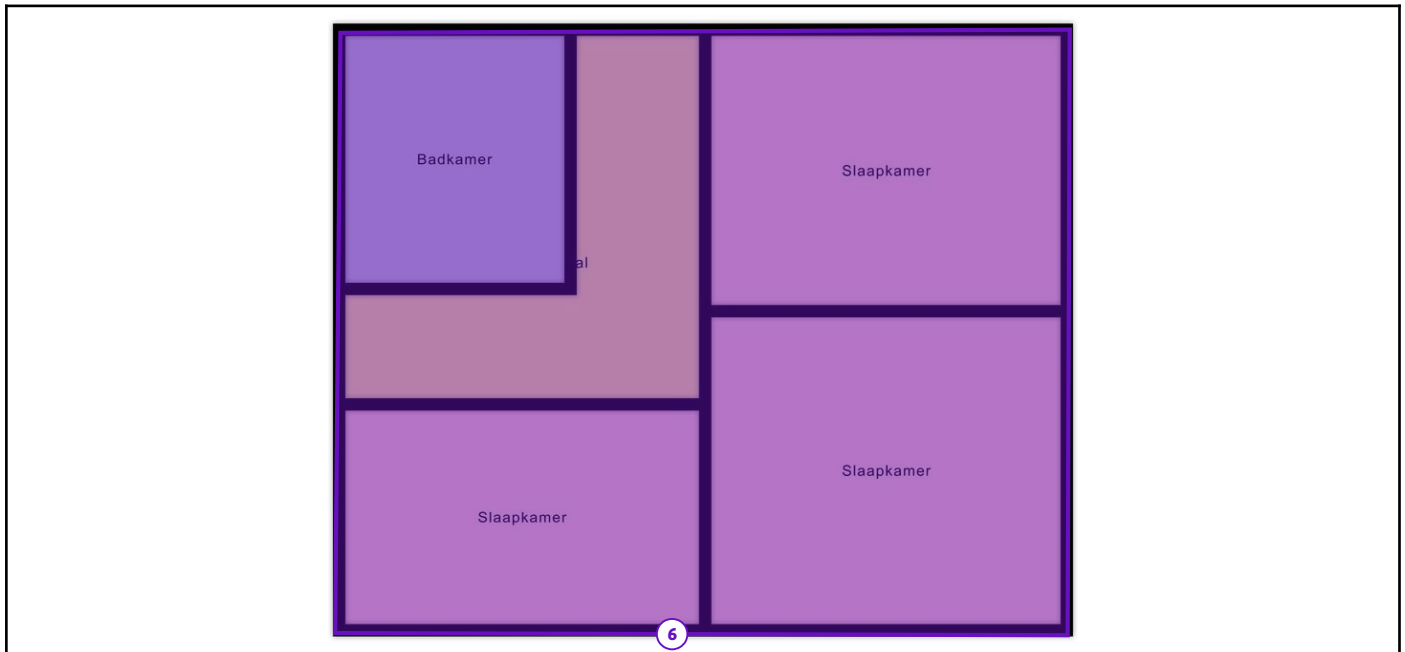
## Plan 1.6: Grondplan eerste verdiep muren en plafond

Beschrijving	Type	Actie
6. *afwerking plafond en muur ander materiaal - eerste verdiep	Advies	-

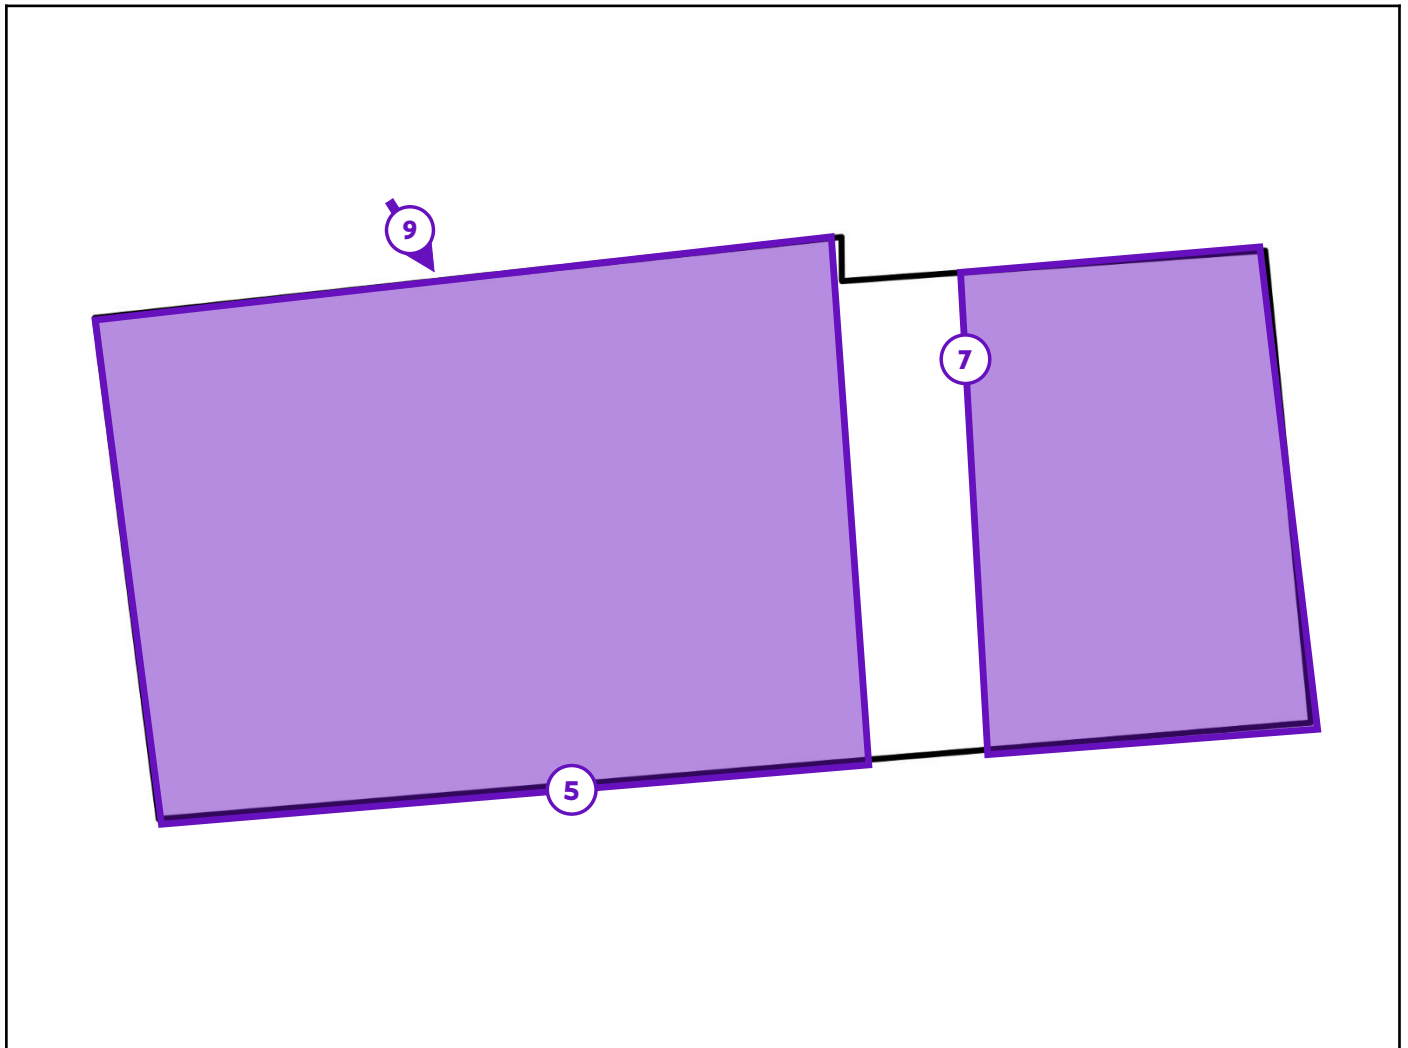
## Plan 2.1: Garage met berging plan

Beschrijving	Type	Actie
5. onderdak garage	Beperking	-
7. * niet verdachte dakbedekking Tuinberging	Advies	-
9. *Geen verdachte mastiek tussen raam en metselwerk	Advies	-
