Asbestinventarisatetest

Luitenant Dobbelaerstraat 17, 9930 Lievegem

Attestnummer : 20250322-000198.000

Niet-asbestveilig

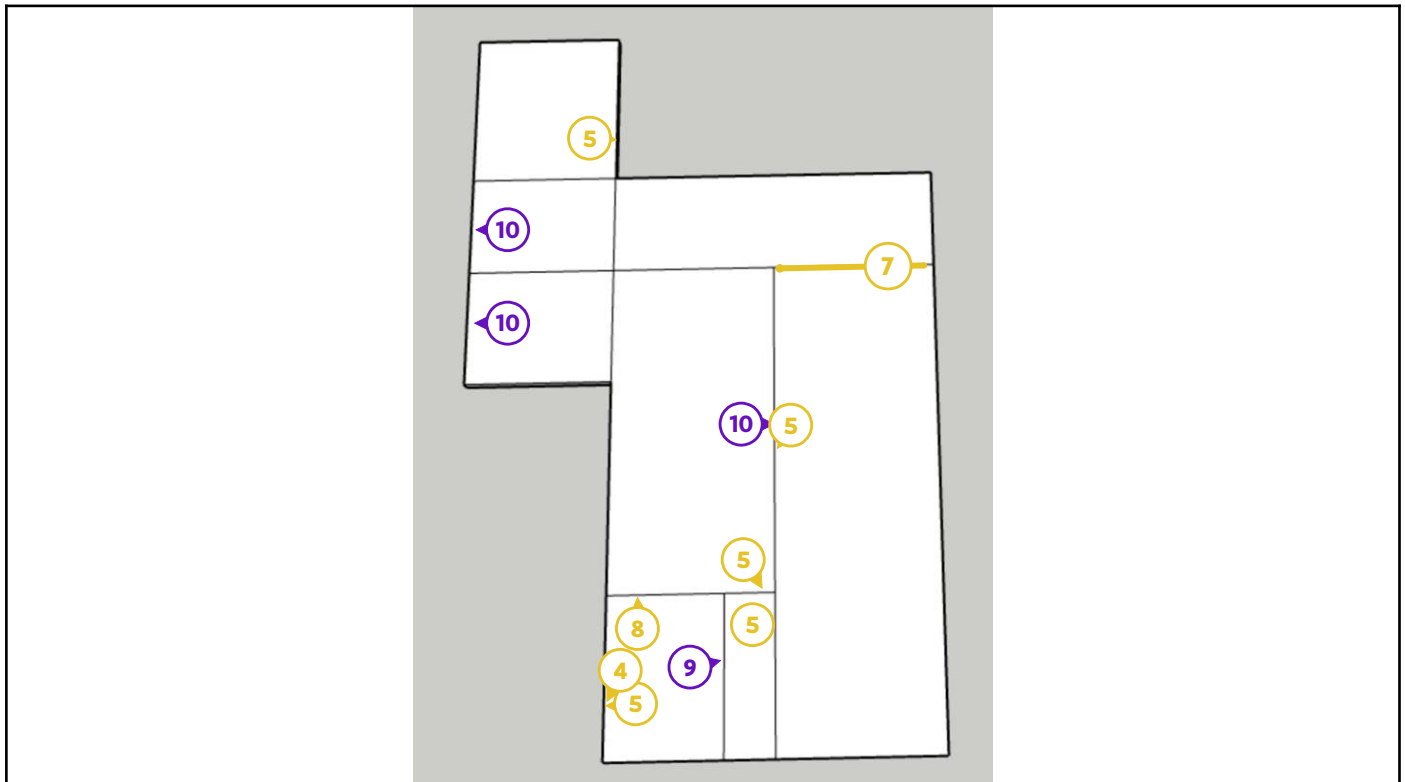
Plan 1.1: gelijkvloers

Beschrijving	Type	Actie
4. Bakeliet tellerkast	Asbestmateriaal	Zorgvuldig beheren
5. Bakeliet stopcontact(en) hoeveelheden	Asbestmateriaal	Zorgvuldig beheren
7. mastiek raam tussen veranda en living	Asbestmateriaal	Zorgvuldig beheren
8. plaat aan onderkant trap in menuiserie	Asbestmateriaal	Zorgvuldig beheren
9. Oude radiatoren	Advies	-
10. faiënce in keuken en badkamer	Advies	-

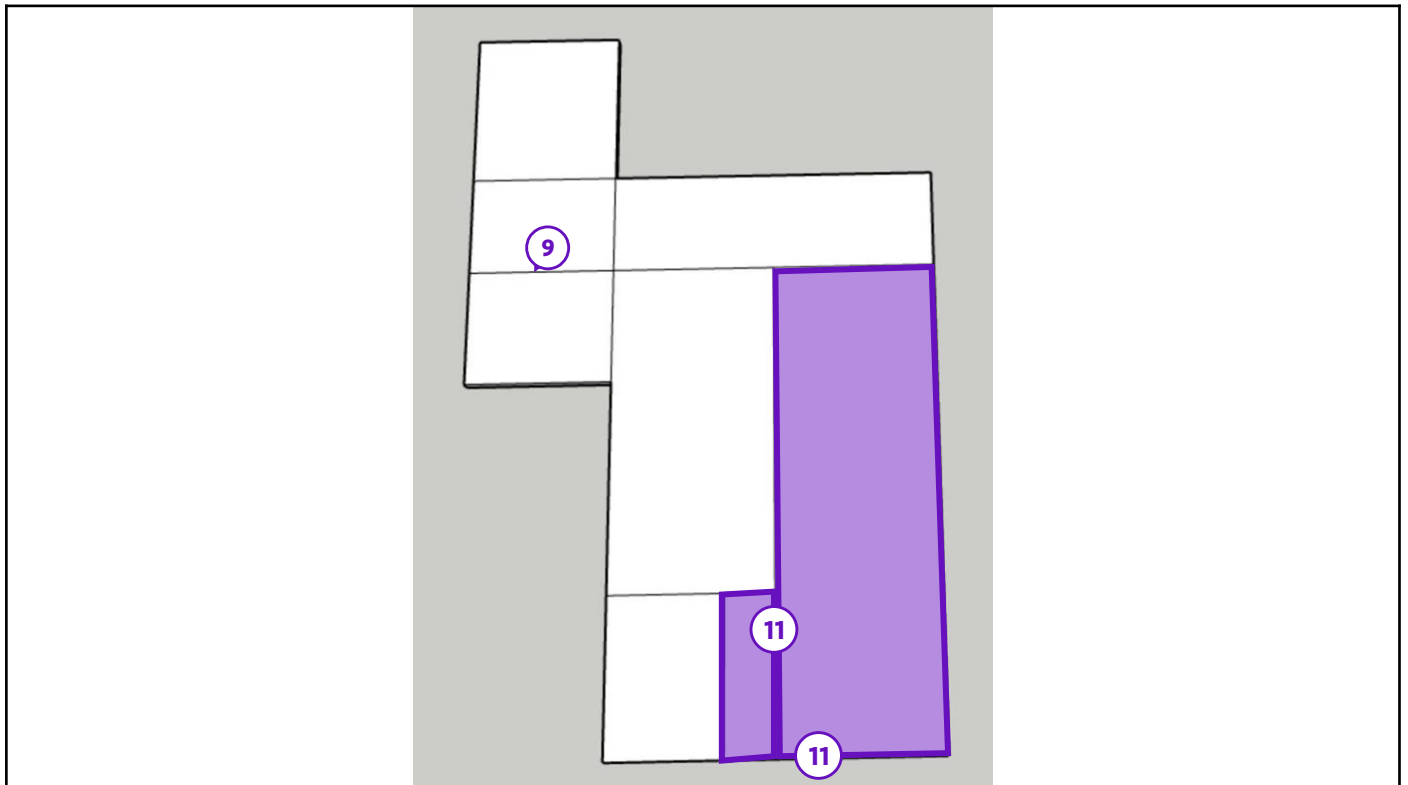
Plan 1.2: gelijkvloers

Beschrijving	Type	Actie
9. Oude radiatoren	Advies	-
11. lijm onder vloerbedekking	Advies	-

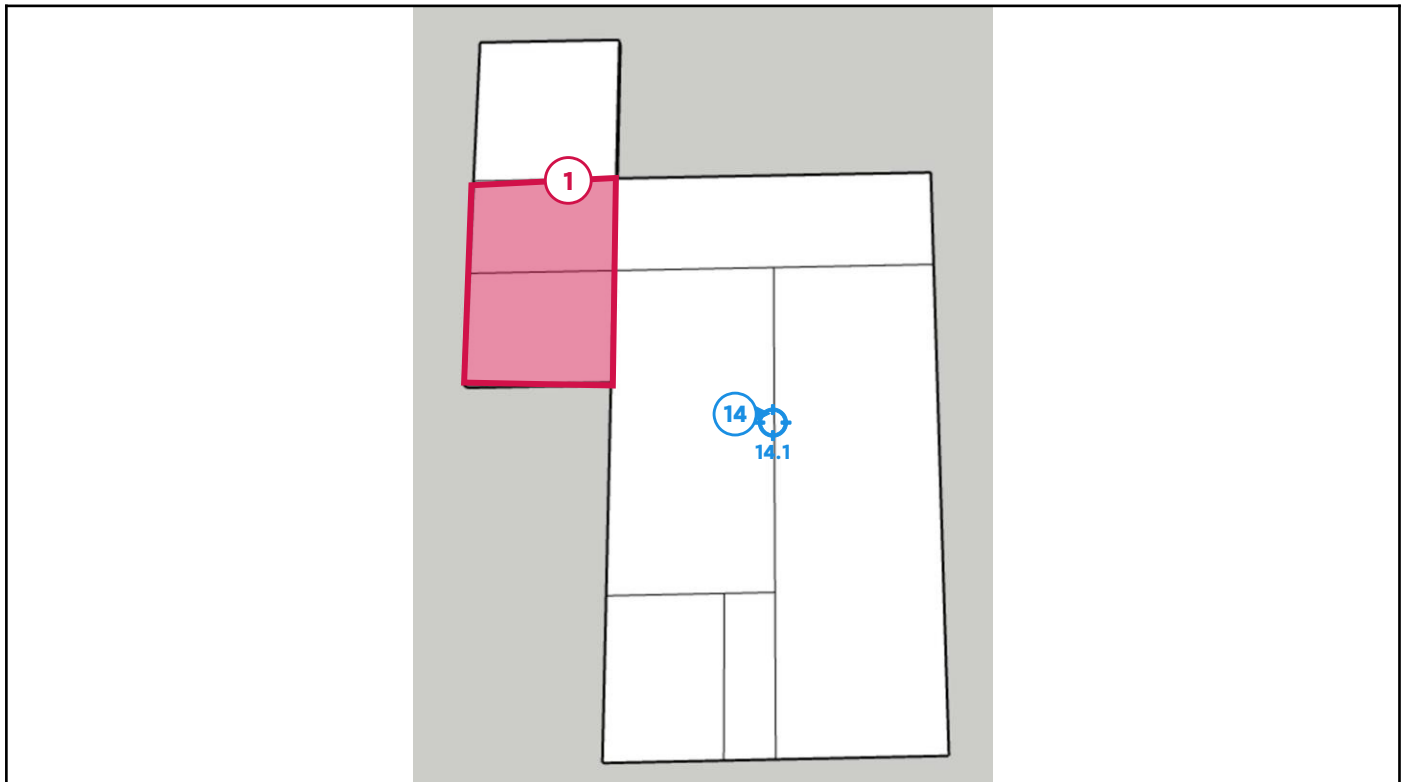
Plan 1.3: gelijkvloers

Beschrijving	Type	Actie
1. golfplaten bijgebouwen + deel woning	Asbestmateriaal	Dringend verwijderen
14. Demper onder gootsteen	Geen asbest	-
14.1 Code: 02	Mengmonster	-

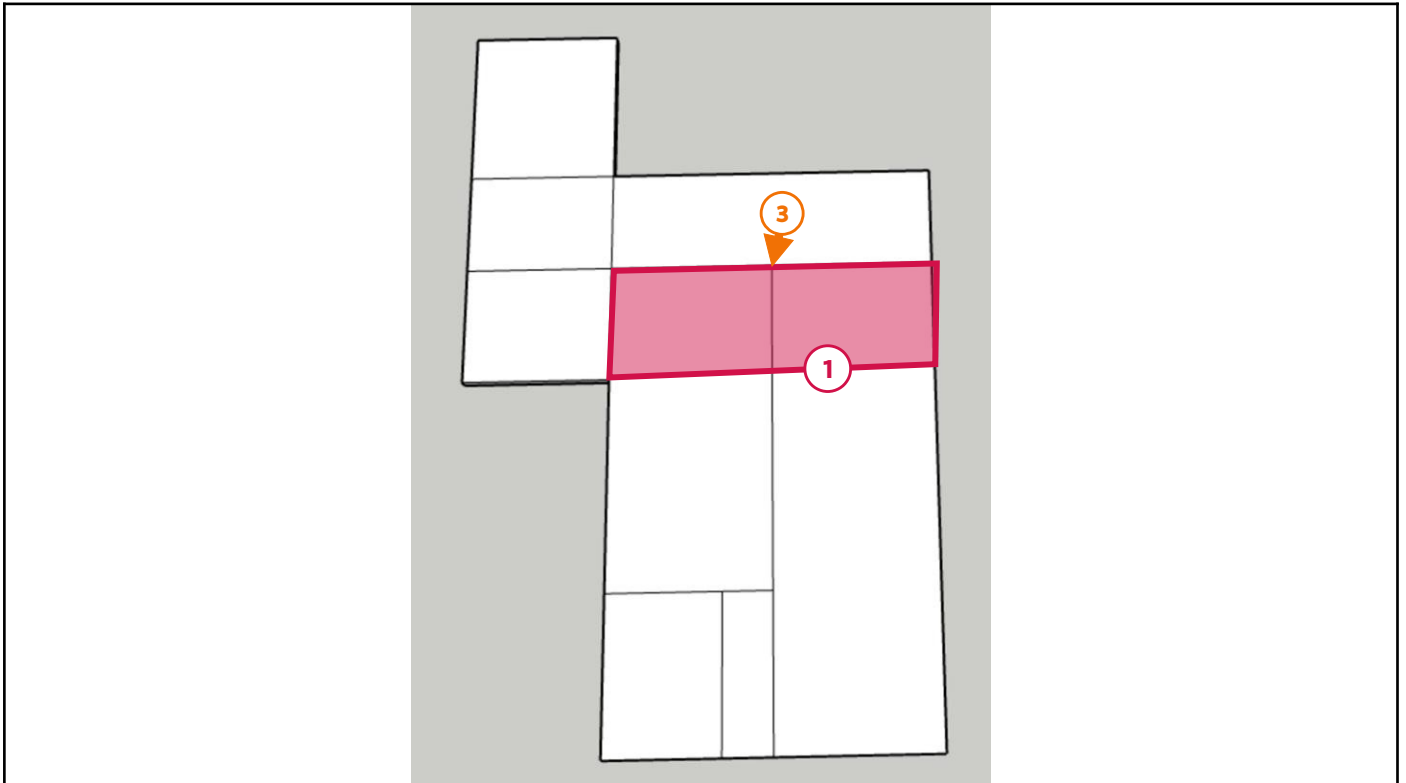
Plan 1.4: boven gelijkvloers

Beschrijving	Type	Actie
1. golfplaten bijgebouwen + deel woning	Asbestmateriaal	Dringend verwijderen
3. Rookgaskanaal in asbest cement	Asbestmateriaal	Verwijderen

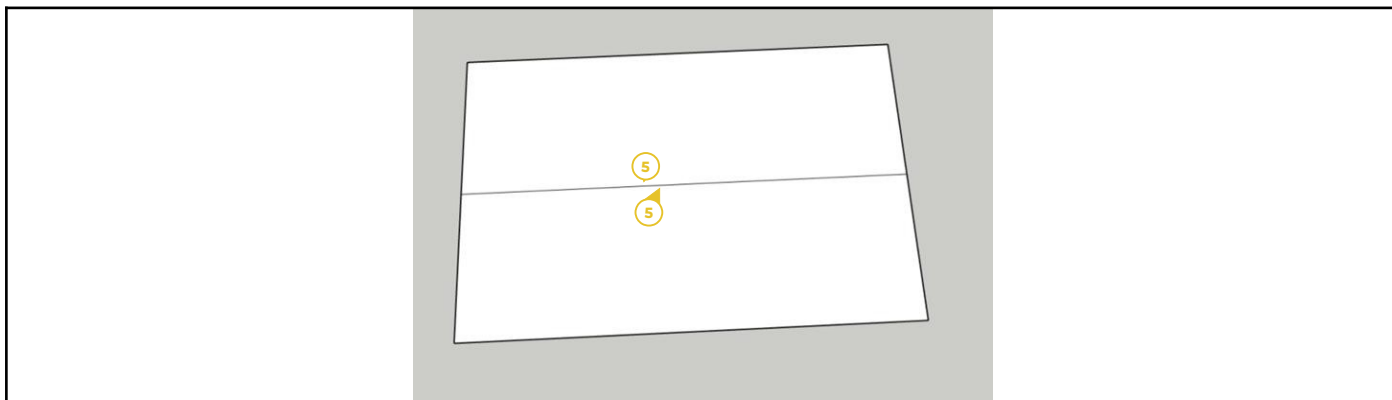
Plan 1.6: verdiep

Beschrijving	Type	Actie
5. Bakeliet stopcontact(en) hoeveelheden	Asbestmateriaal	Zorgvuldig beheren

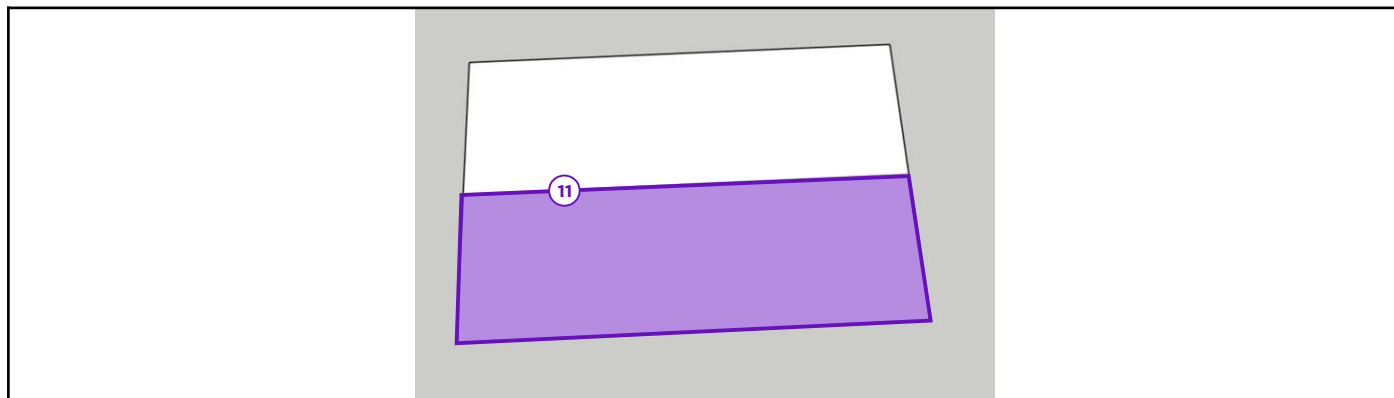
Plan 1.7: verdiep

Beschrijving	Type	Actie
11. lijm onder vloerbedekking	Advies	-

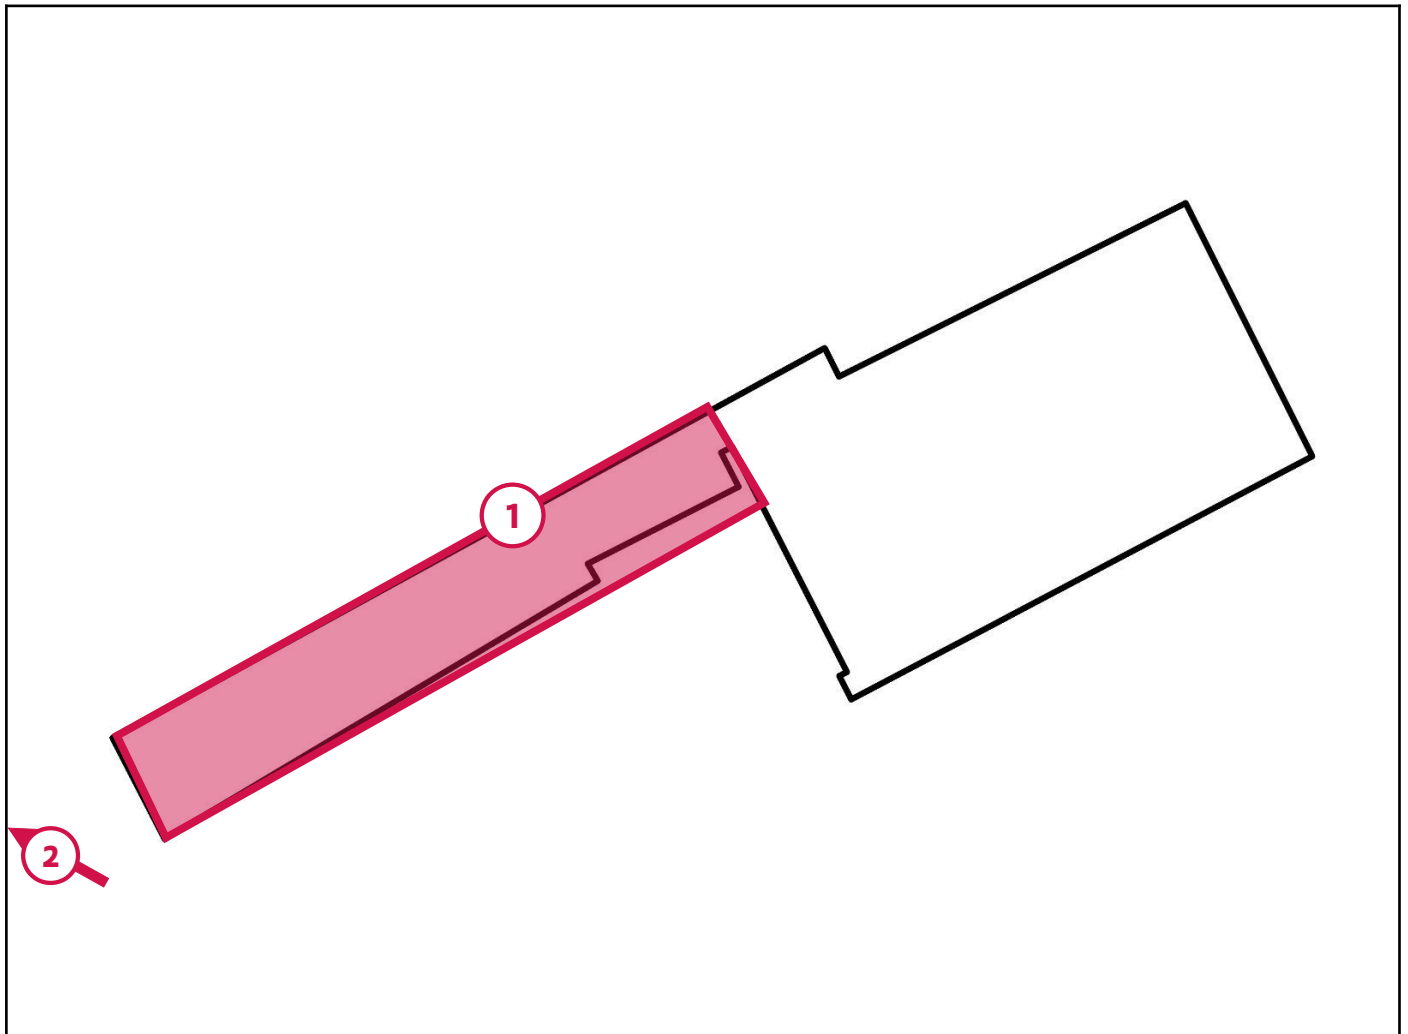
Plan 1.9: Hoofdgebouw plan

Beschrijving	Type	Actie
1. golfplaten bijgebouwen + deel woning	Asbestmateriaal	Dringend verwijderen
2. asbestcementbuis in tuin	Asbestmateriaal	Dringend verwijderen

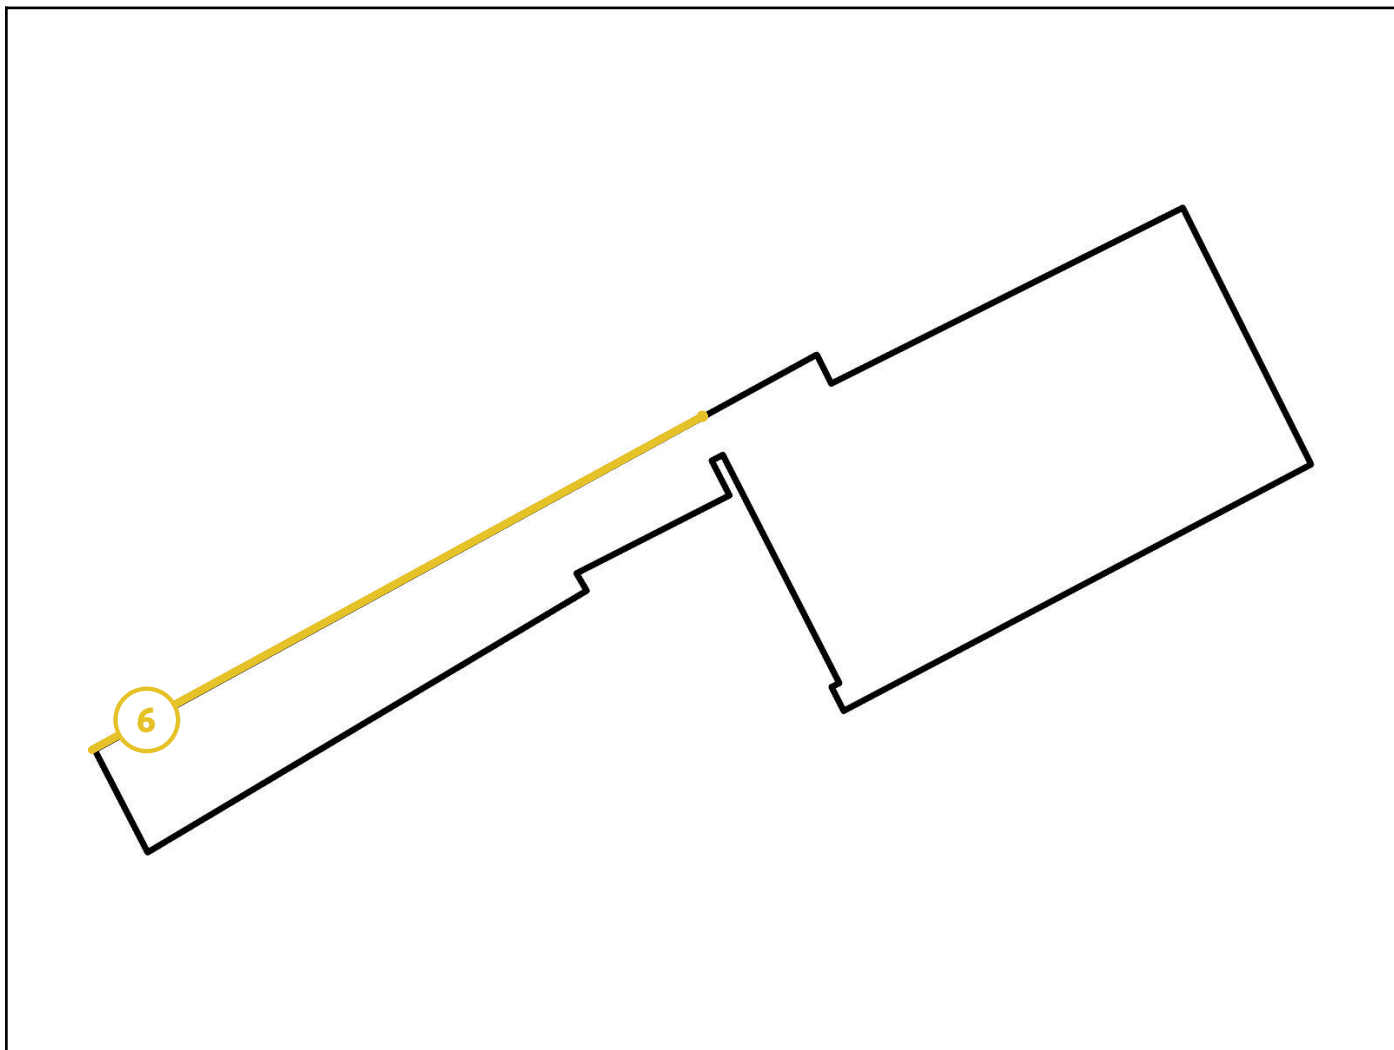
Plan 1.12: Hoofdgebouw plan

Beschrijving	Type	Actie
6. wand duivenkot in menuiserie	Asbestmateriaal	Zorgvuldig beheren
