Asbestinventarisatetest

Auguste Van Ooststraat 56, 9050 Gent

Attestnummer : **20250626-000437.000**

Uitgegeven op : **26.06.2025**

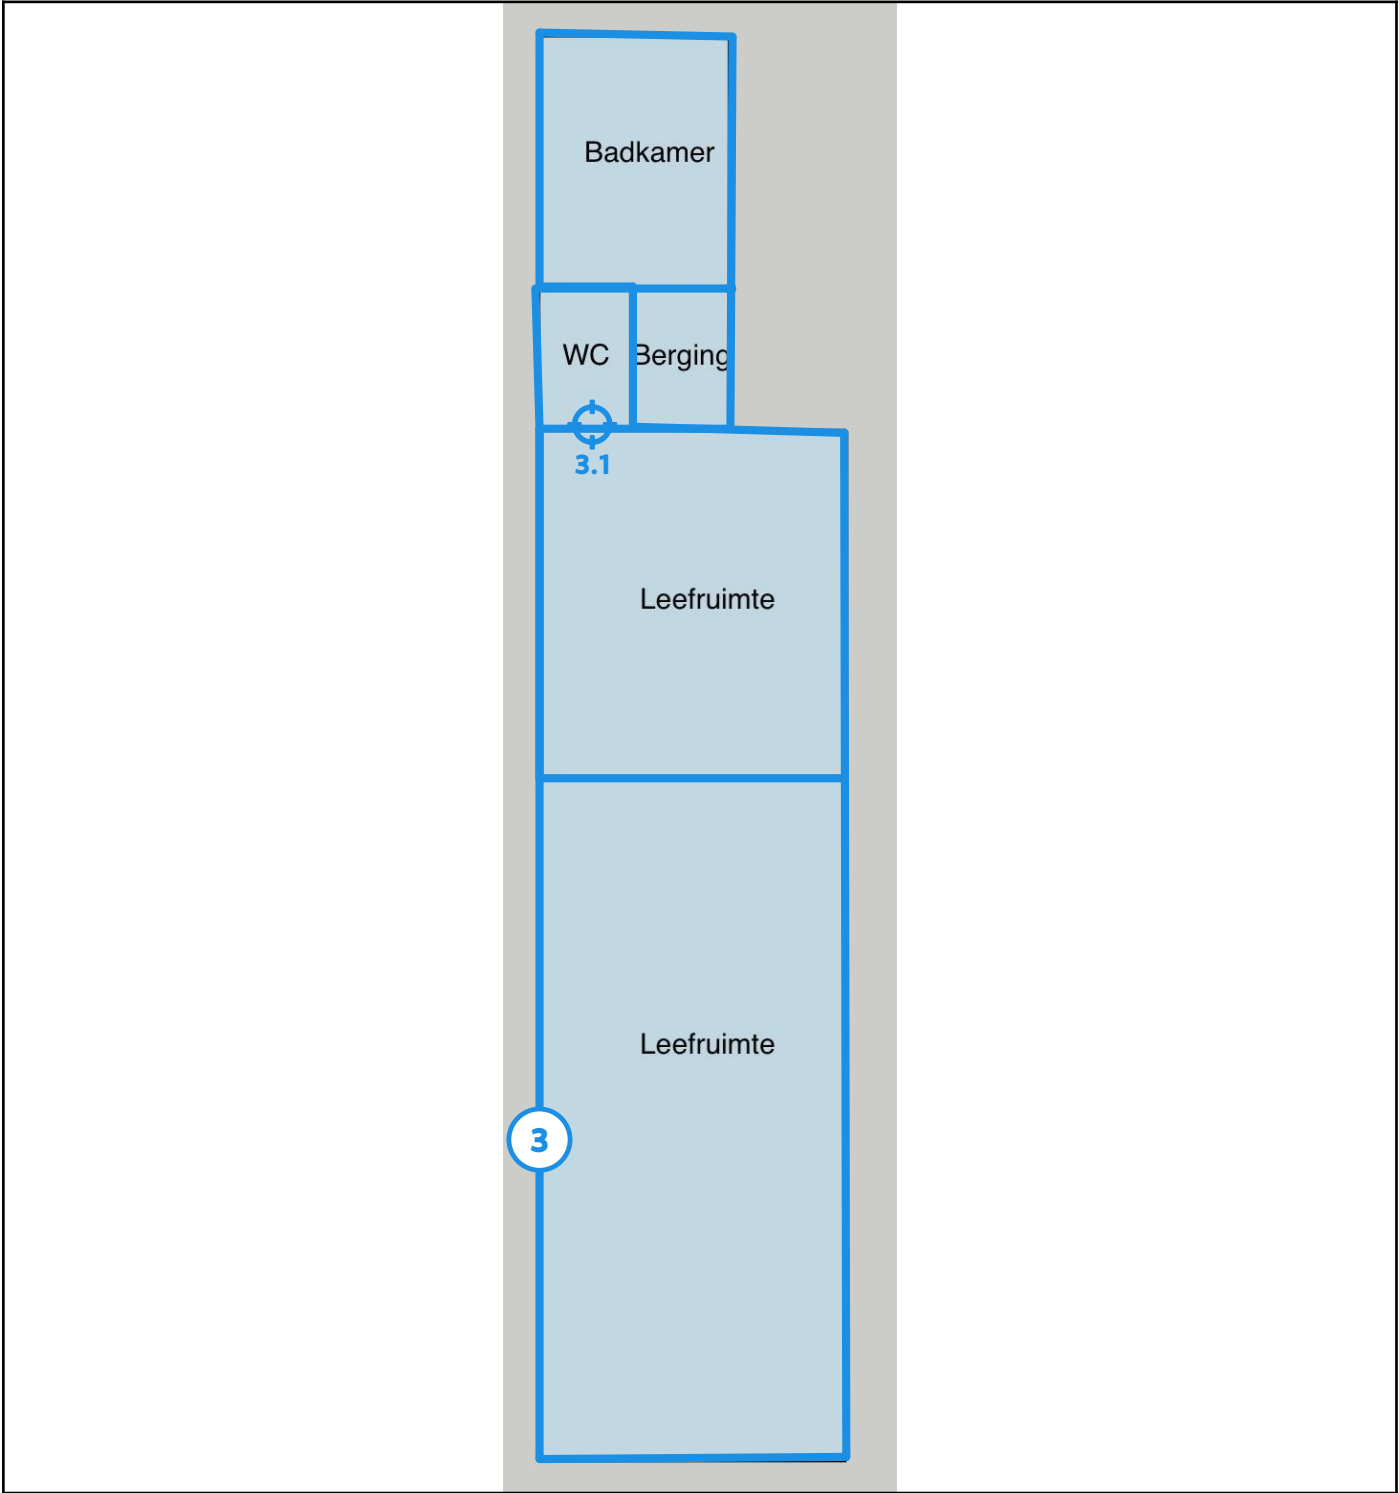
Plan 1.1: Gelijkvloers

Beschrijving	Type	Actie
3. Pleisterwerk muren	Geen asbest	-

3.1 Code: MM01	Mengmonster	-
----------------	-------------	---

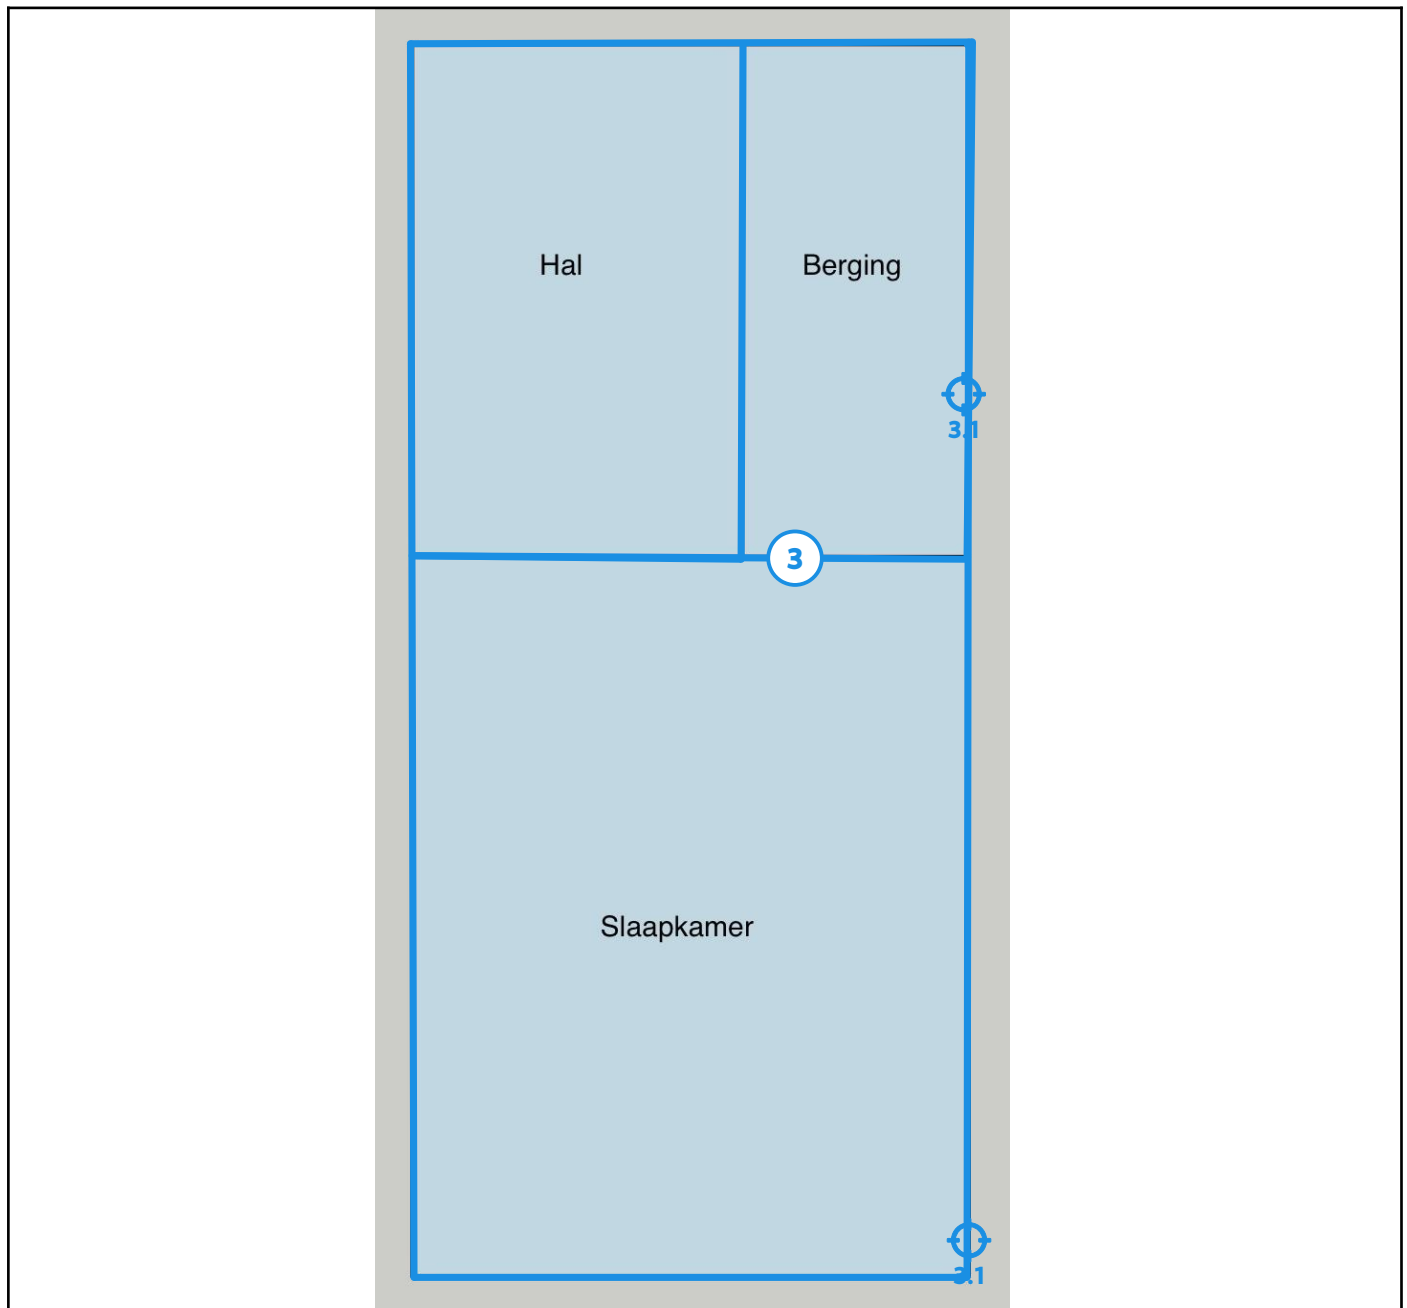
Plan 1.2: Eerste verdieping

Beschrijving	Type	Actie
3. Pleisterwerk muren	Geen asbest	-
3.1 Code: MM01	Mengmonster	-

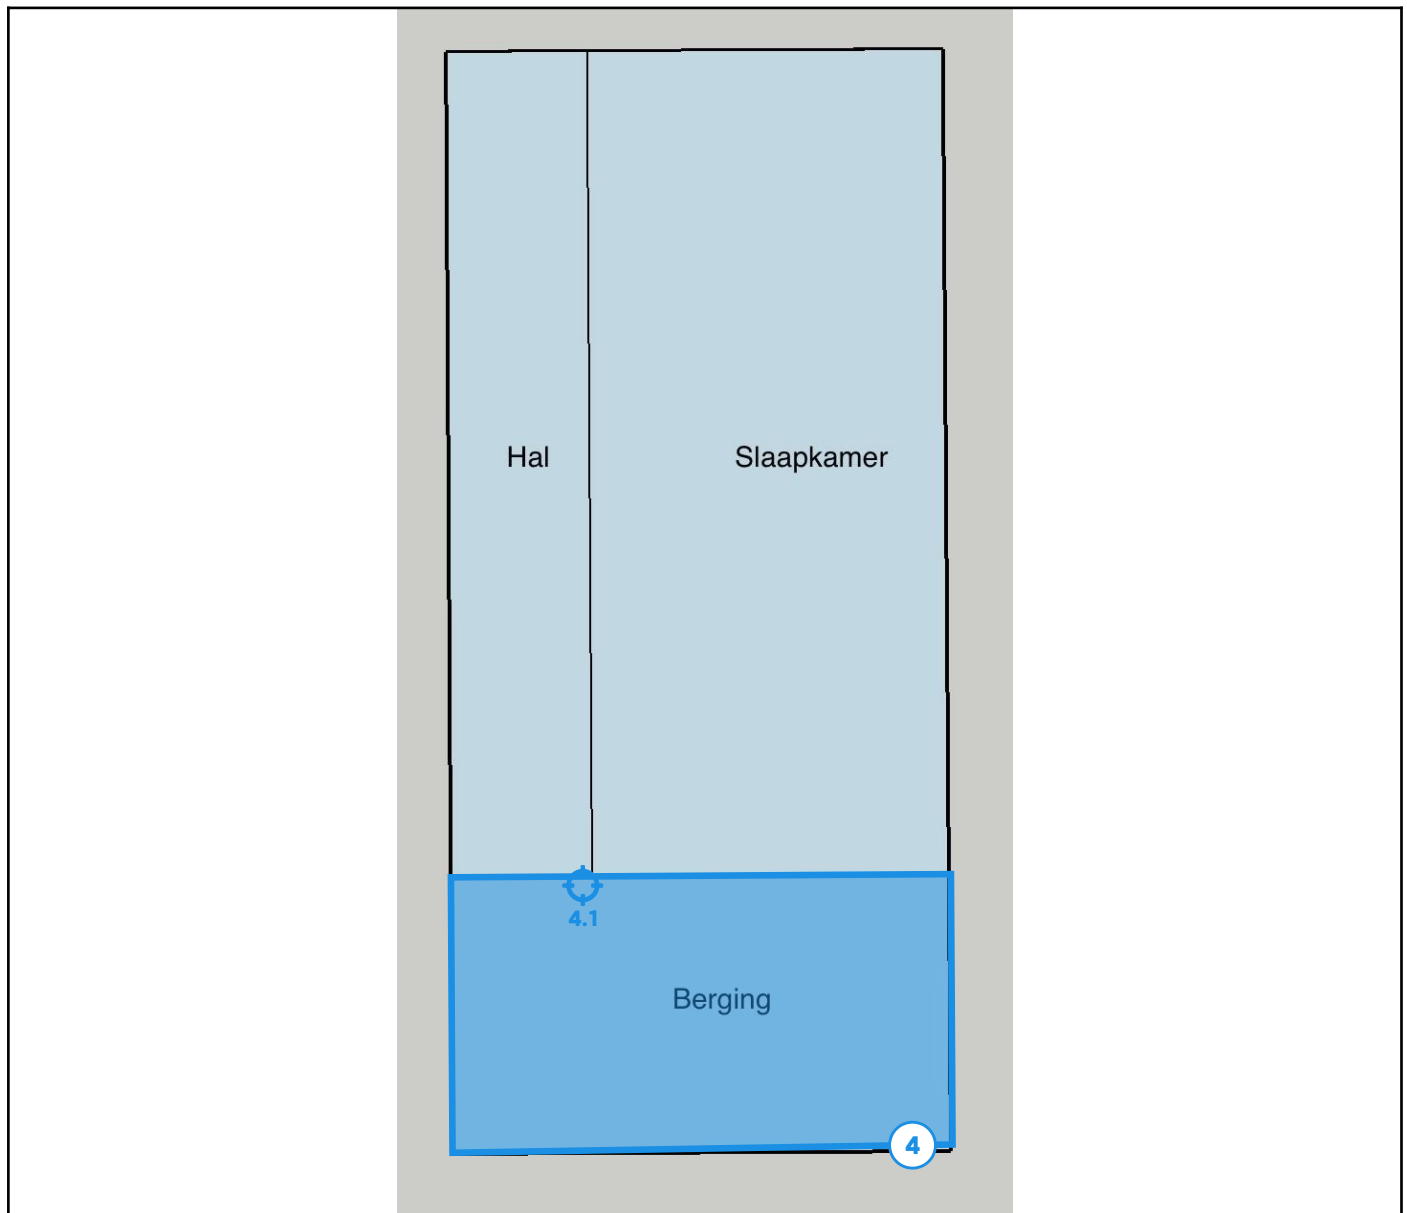
Plan 1.6: Tweede verdieping (vloeren en plafonds)

Beschrijving	Type	Actie
4. Vloerzeil	Geen asbest	-
4.1 Code: MM02	Puntmonster	-
