# Asbestinventarisatetest

Konijnstraat 6, 8551 Zwevegem

Attestnummer : 20250122-000306.000

Uitgegeven op : 22.01.2025

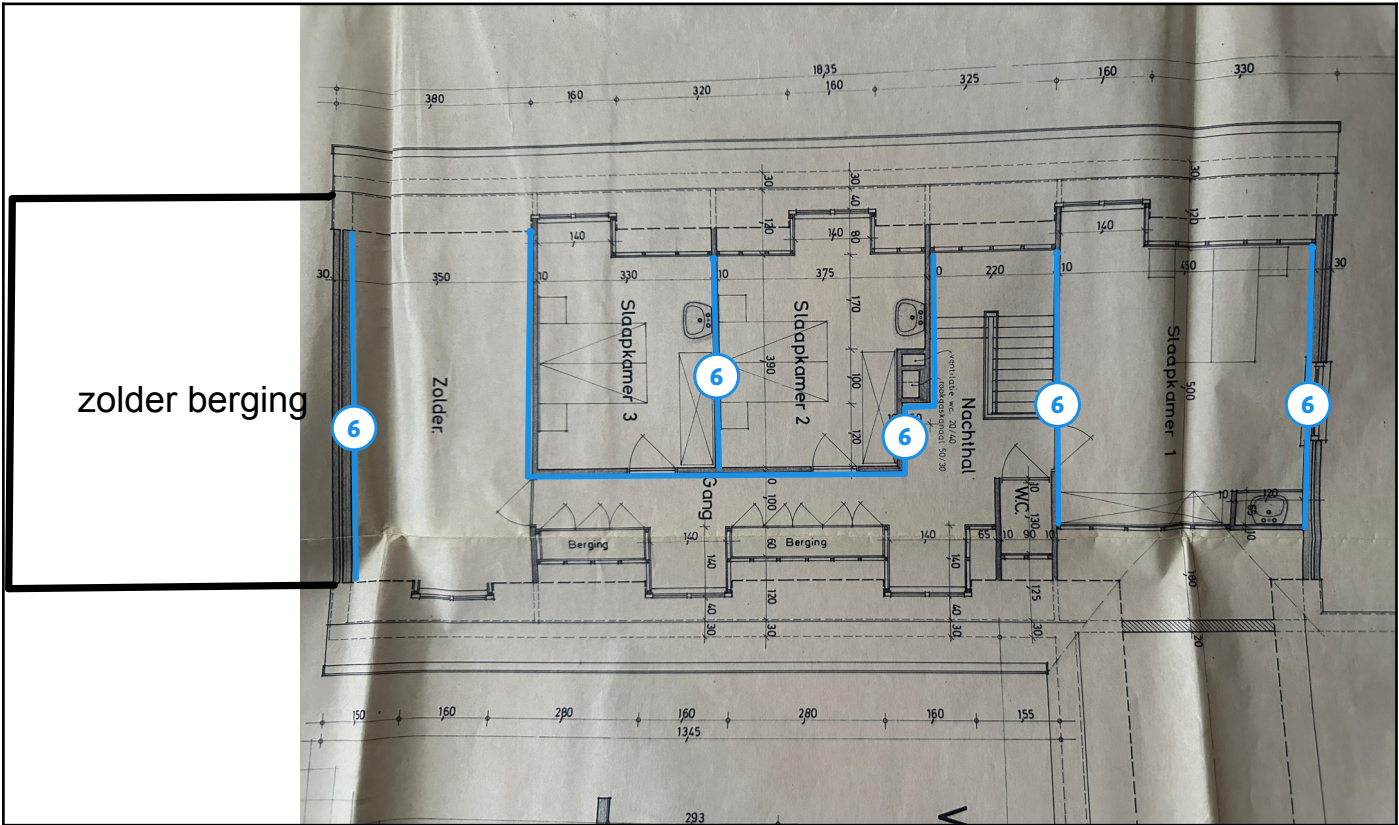
# Plan 1.2: 1ste verdieping

| Beschrijving | Type | Actie |
|---|---|---|
| 6. MM01 Pleisterwerk muur | Geen asbest | - |
