Asbestinventarisatetest

Kapelsesteenweg 637/1, 2180 Antwerpen

Attestnummer : 20250428-000329.001

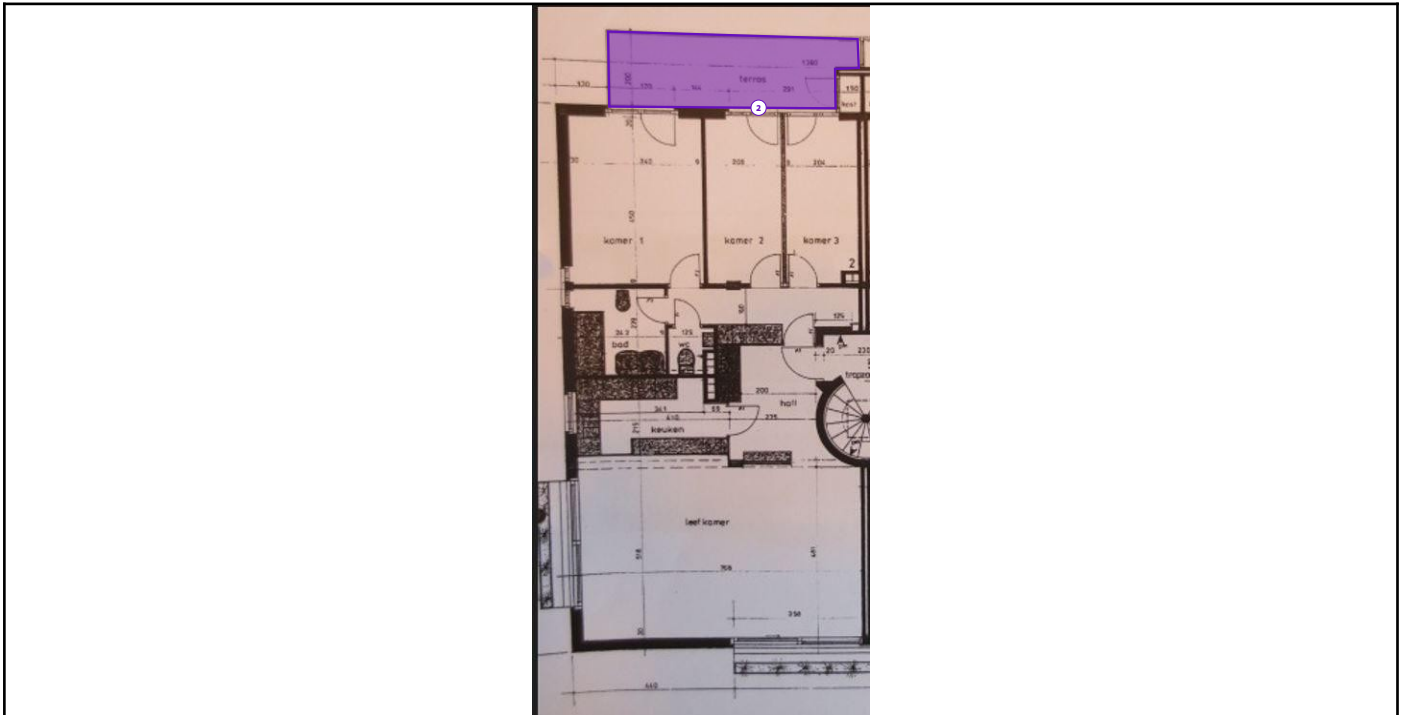
Plan 1.1: afwerking oversteek terras

Beschrijving	Type	Actie
2. afwerking oversteek terras	Advies	-

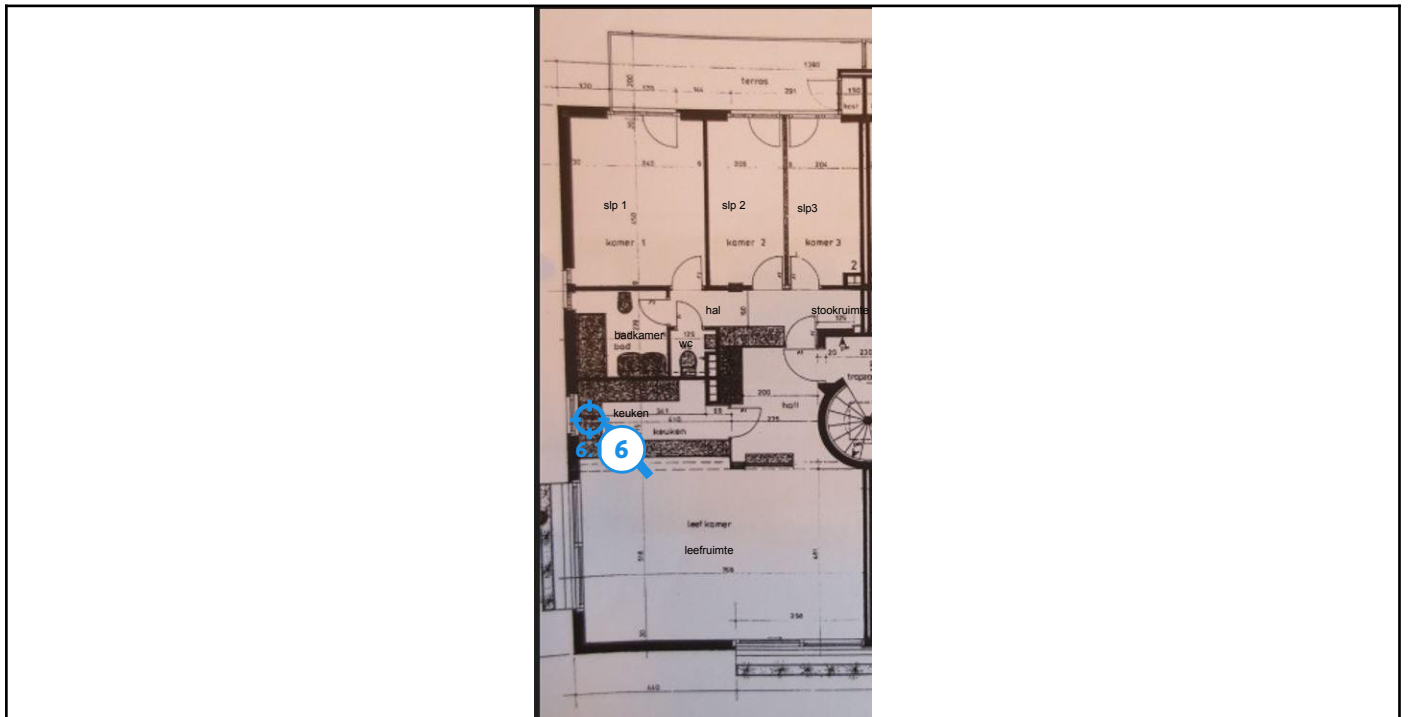
Plan 1.2: schets appartement

Beschrijving	Type	Actie
6. anti - deun spoelbak keuken	Geen asbest	-
6.1 Code: M003	Puntmonster	-

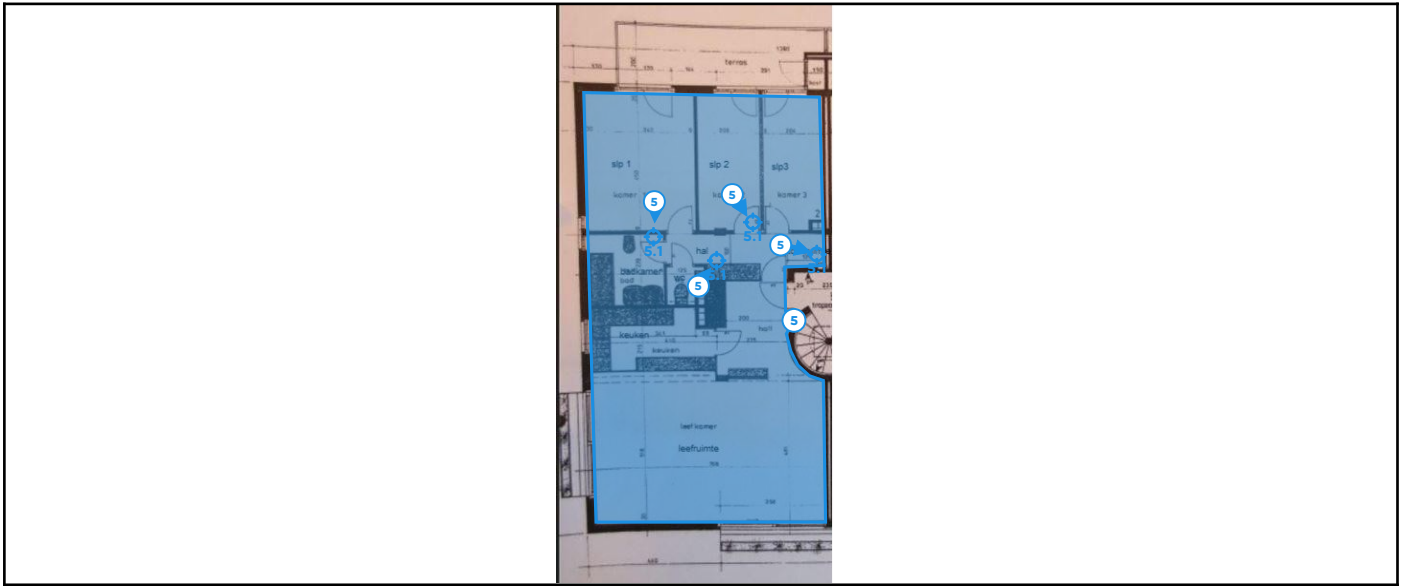
Plan 1.3: pleisterwerk plafond

Beschrijving	Type	Actie
5. pleisterwerk plafond	Geen asbest	-
5.1 Code: M002	Mengmonster	-

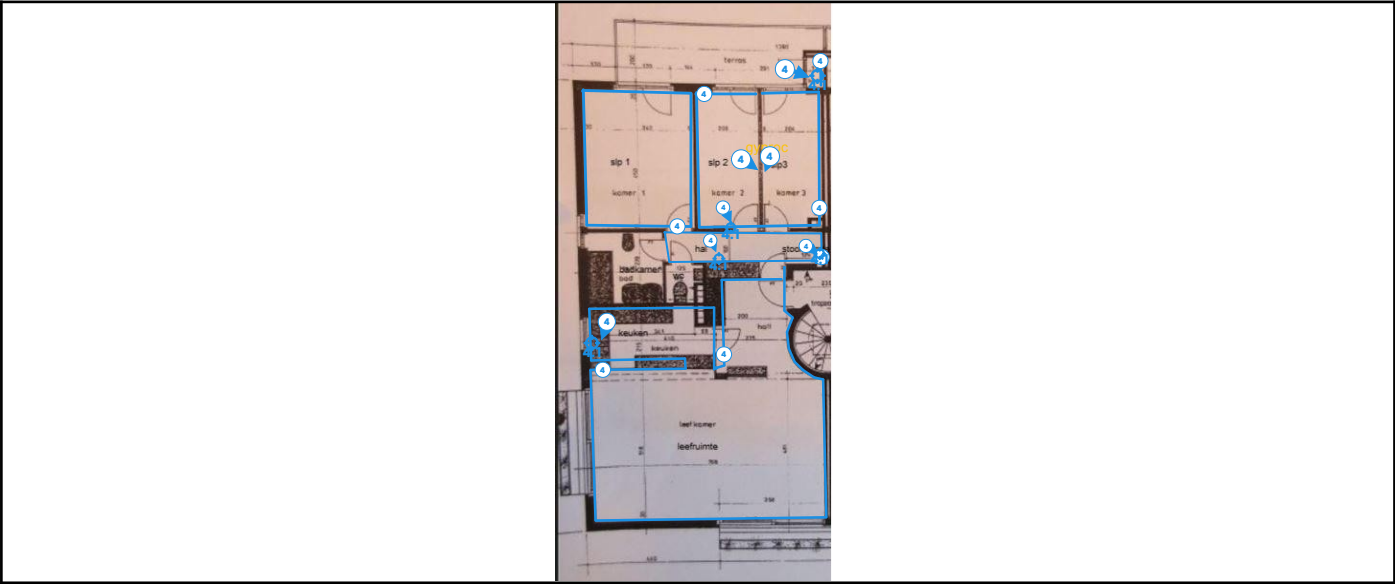
Plan 1.4: pleisterwerk muur

Beschrijving	Type	Actie
4. pleisterwerk muur	Geen asbest	-
4.1 Code: M001	Mengmonster	-
