Asbestinventarisatetest

Kouterstraat 78, 9500 Geraardsbergen

Attestnummer : 20250507-000244.000

Uitgegeven op : 07.05.2025

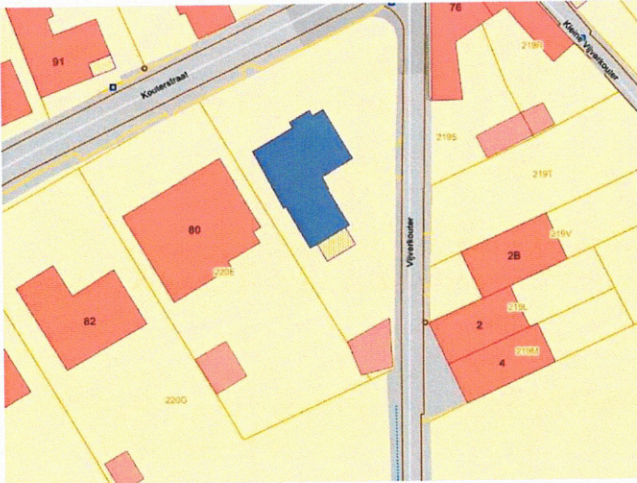
Zone 1: Hoofdgebouw

Tijdens de inspectie vastgesteld:

- 1 **Asbestmateriaal**
- 1 **Beperking**
- 0 Uitsluitingen
- 0 Roerende goederen
- 0 Puin, steenslag, (water)bodem
- 1 **Advies**
- 2 **Geen asbest**

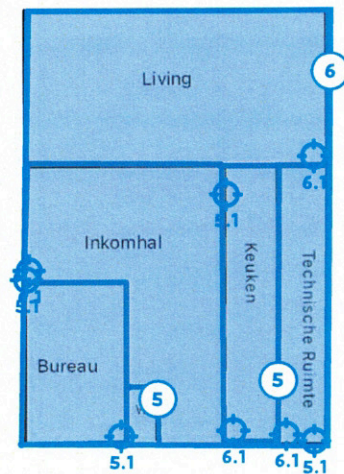
Plan 1.1: Kouterstraat 78

Beschrijving	Type	Actie
5. Pleister muren	Geen asbest	-
5.1 Code: 290425-Pleimuur-Kout78	Mengmonster	-
6. Pleister plafond	Geen asbest	-
6.1 Code: 290425-Pleiplaf-Kout78	Mengmonster	-

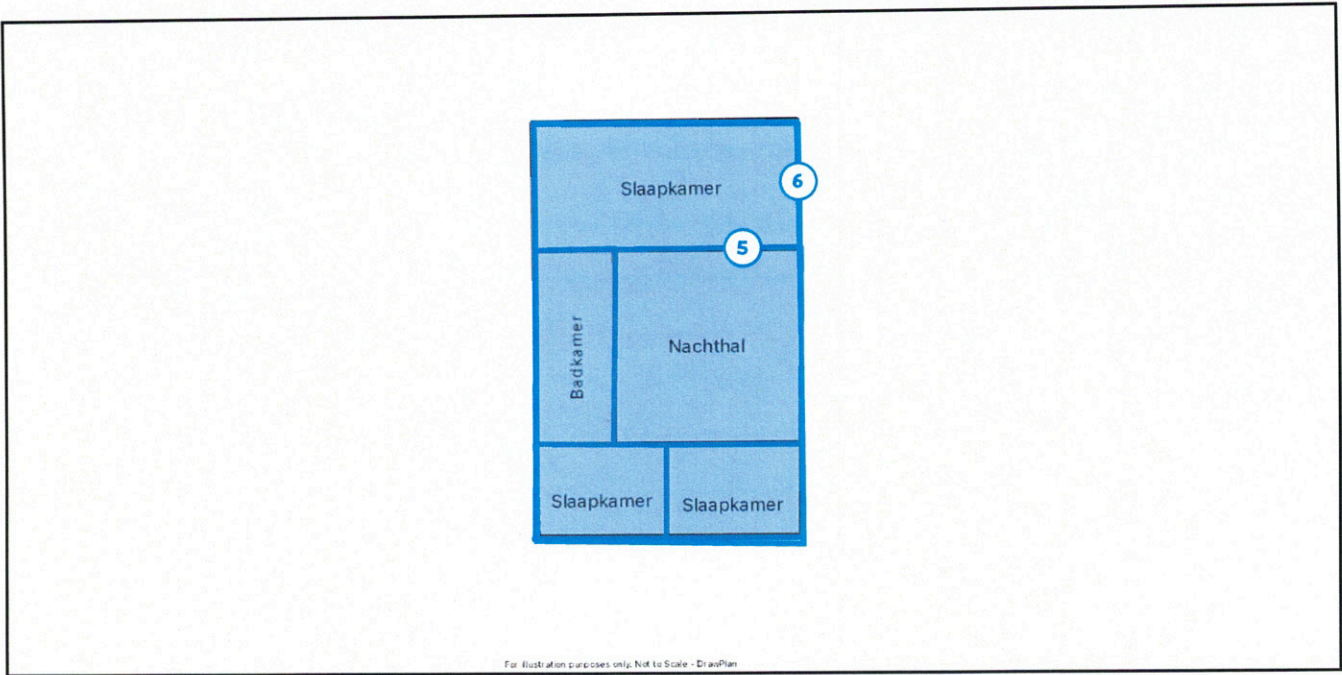
Plan 1.2: Kouterstraat 78 verdieping

Beschrijving	Type	Actie
5. Pleister muren	Geen asbest	-
6. Pleister plafond	Geen asbest	-

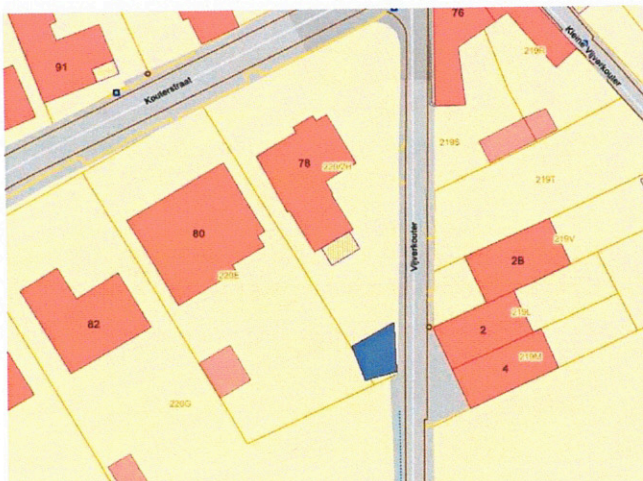
Zone 2: Bijgebouw

Tijdens de inspectie vastgesteld:

- 0 Asbestmaterialen
- 0 Beperkingen
- 0 Uitsluitingen
- 0 Roerende goederen
- 0 Puin, steenslag, (water)bodem
- 1 Advies**
- 0 Geen asbest

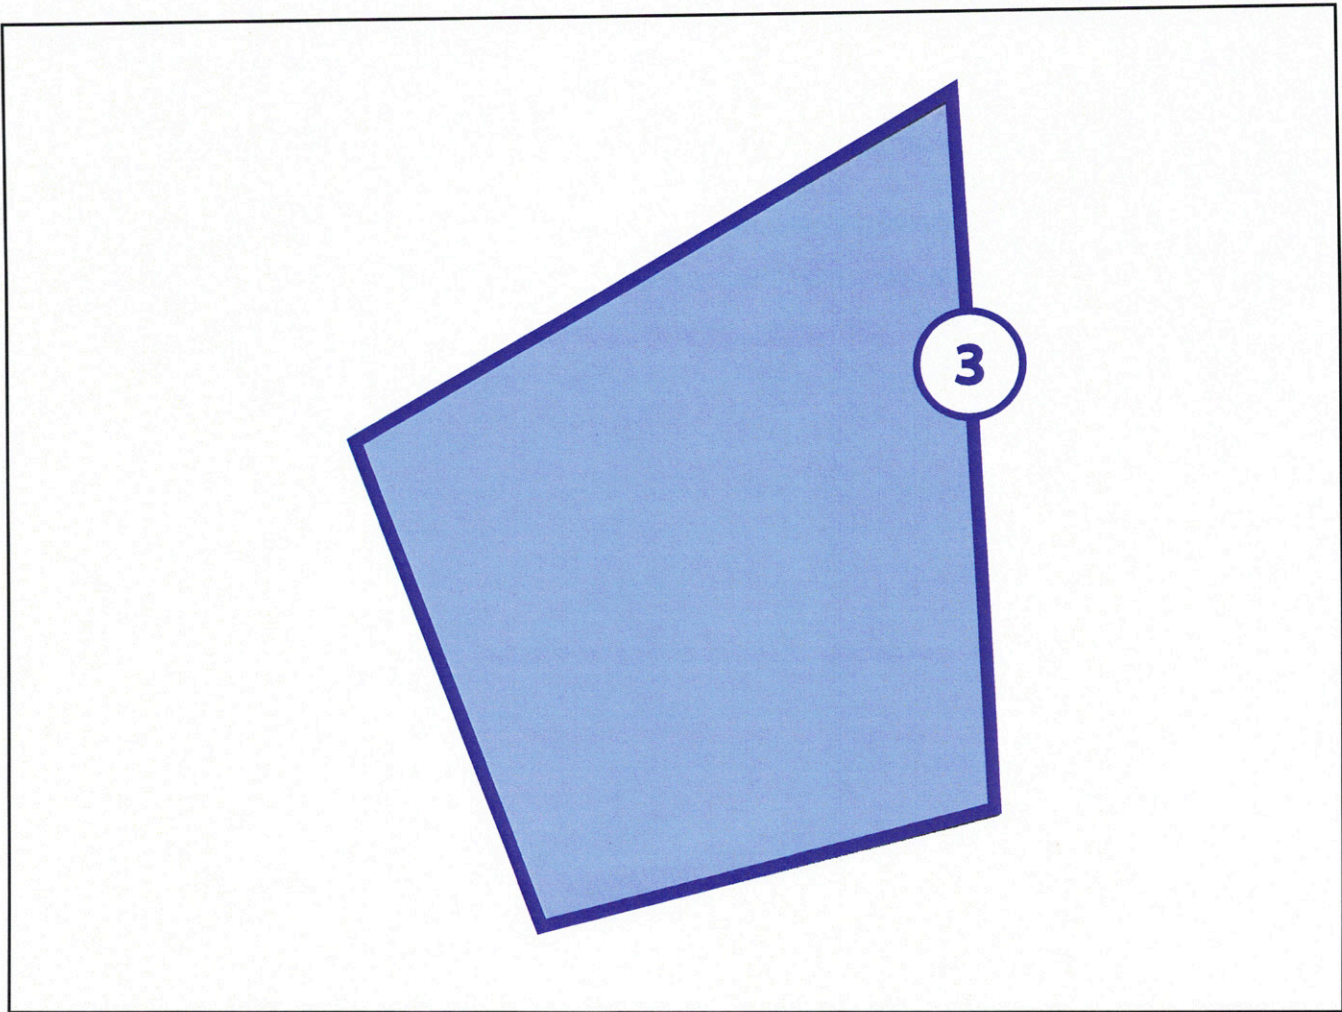
Plan 2.1: Bijgebouw plan

Beschrijving	Type	Actie
3. Bijgebouw	Advies	-
