Asbestinventarisatetest

Hollebeekstraat 409, 1630 Linkebeek

Attestnummer : 20241014-000364.000

Uitgegeven op : 14.10.2024

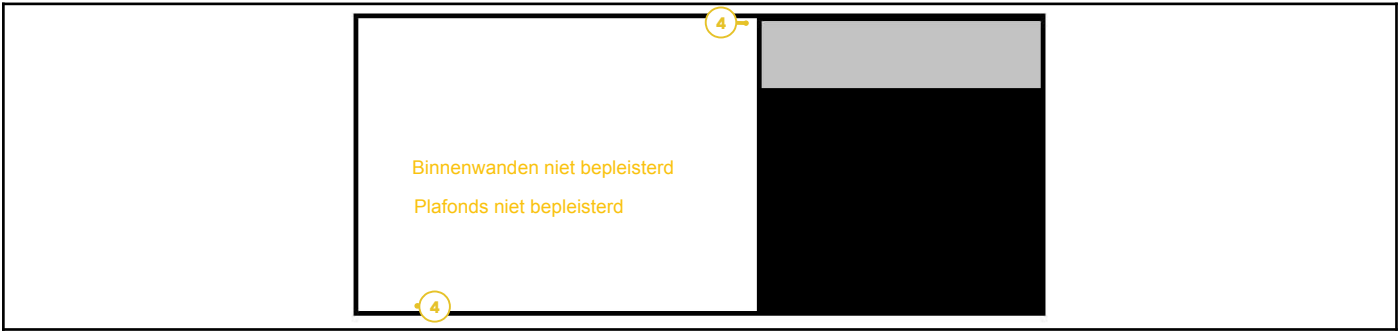
Plan 1.1: Kelder

Beschrijving	Type	Actie
4. Elektrisch materiaal	Asbestmateriaal	Zorgvuldig beheren
11. Plafonds	Advies	-
12. Pleisterwerk muren	Geen asbest	-

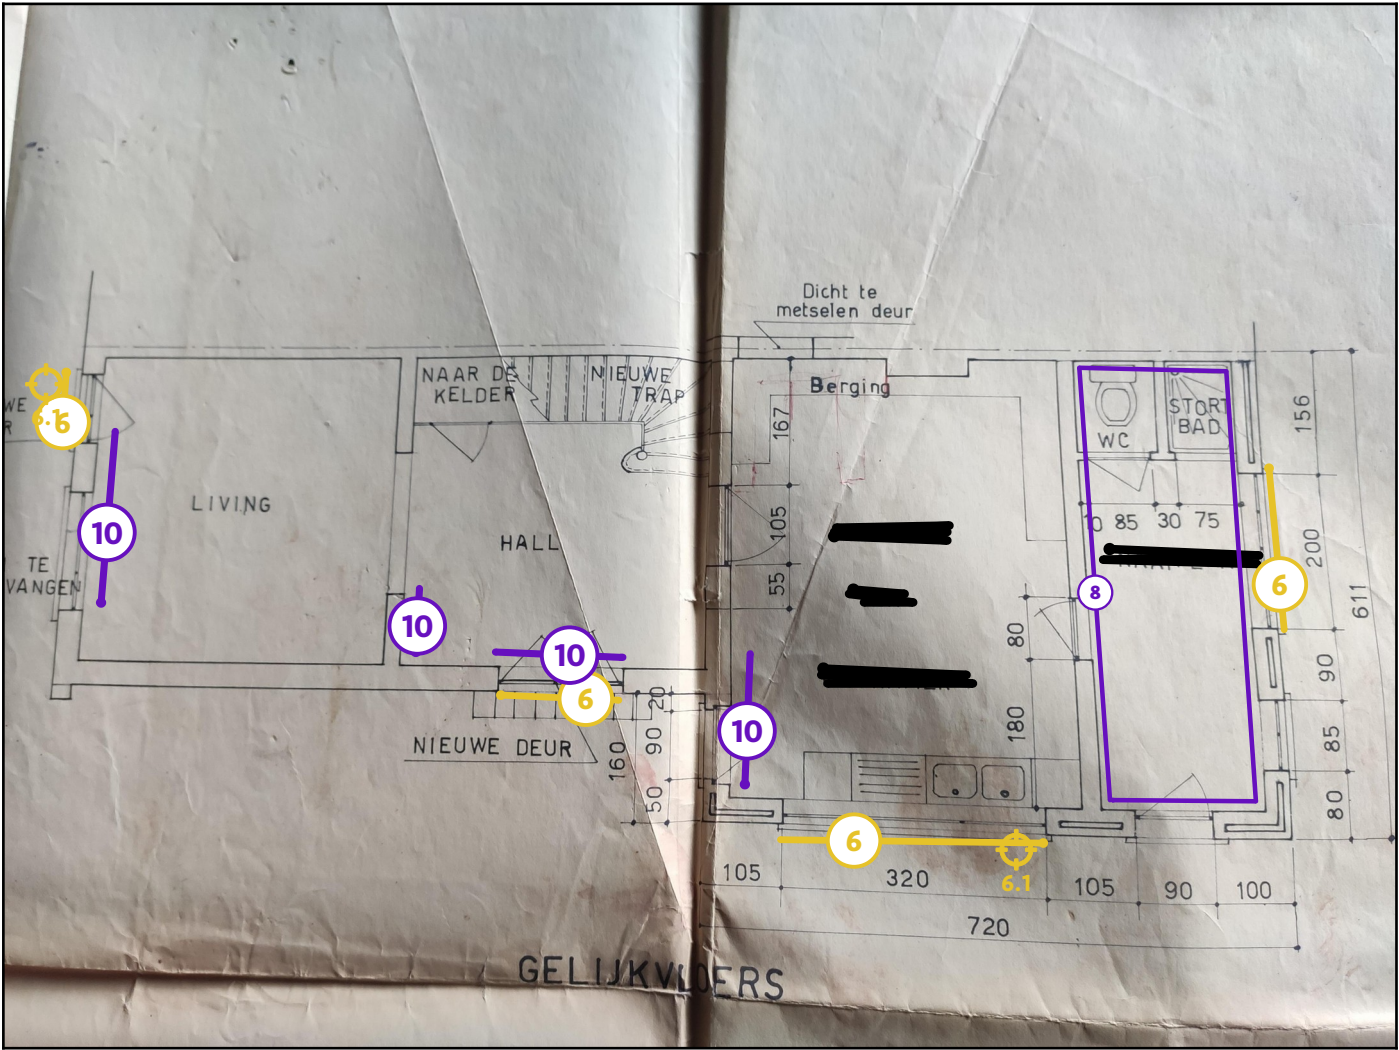
Plan 1.2: Gelijkvloers

Beschrijving	Type	Actie
6. Afdichting ramen en deuren buitenzijde	Asbestmateriaal	Zorgvuldig beheren
6.1 Code: 002	Mengmonster	-
8. Lijm laag achter wandtegels	Advies	-
10. Verwarmingen	Advies	-

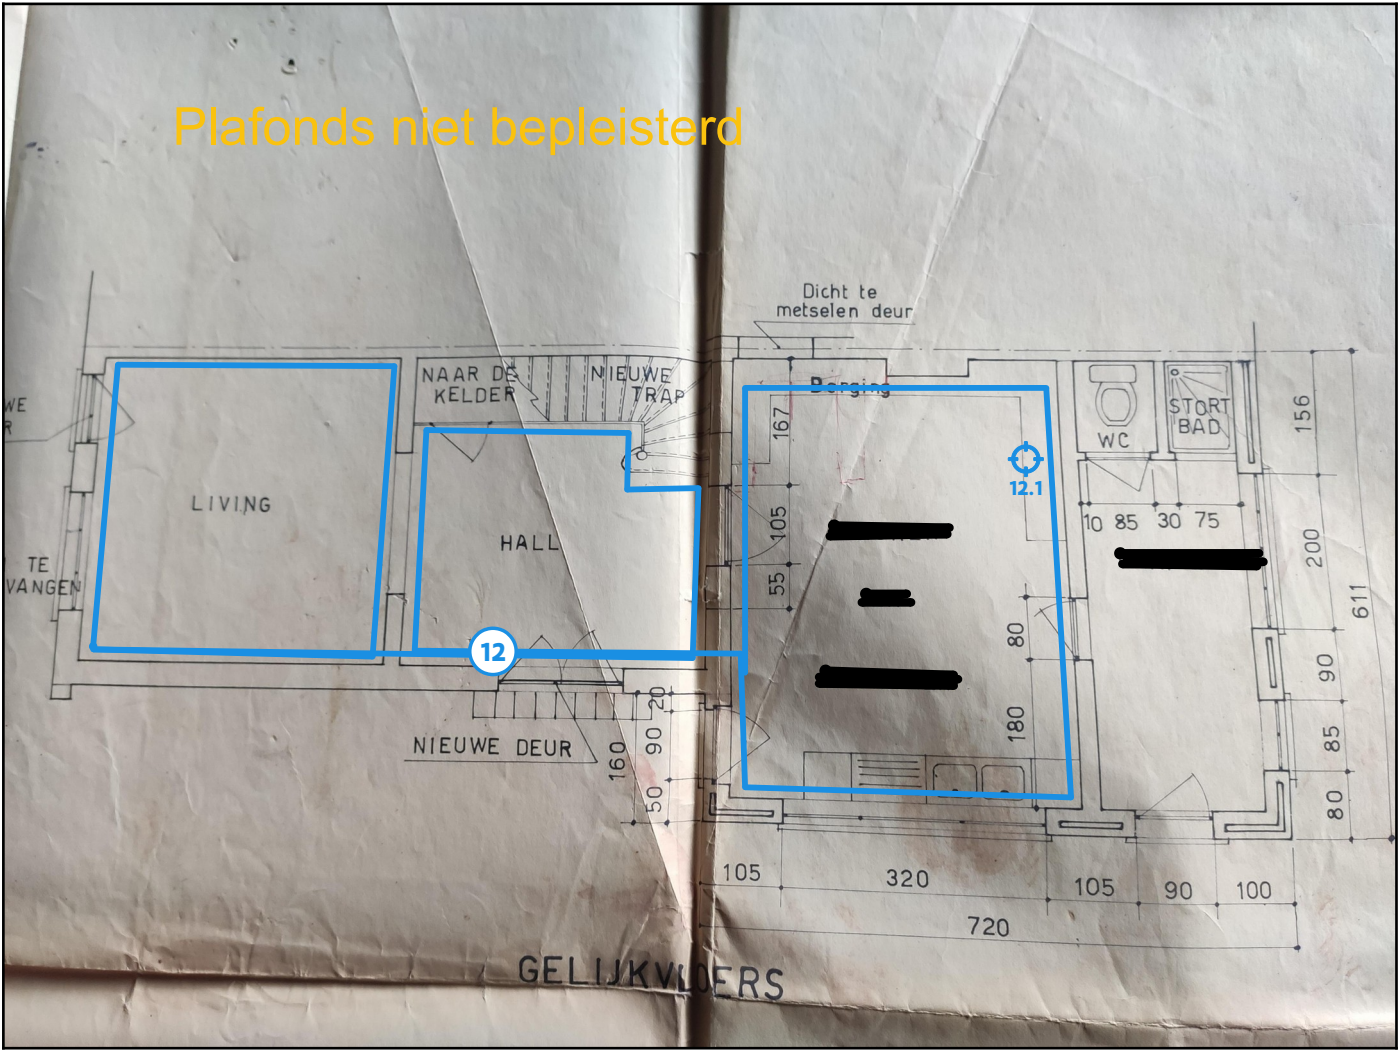
Plan 1.3: Gelijkvloers

Beschrijving	Type	Actie
11. Plafonds	Advies	-
12. Pleisterwerk muren	Geen asbest	-
12.1 Code: 001	Mengmonster	-

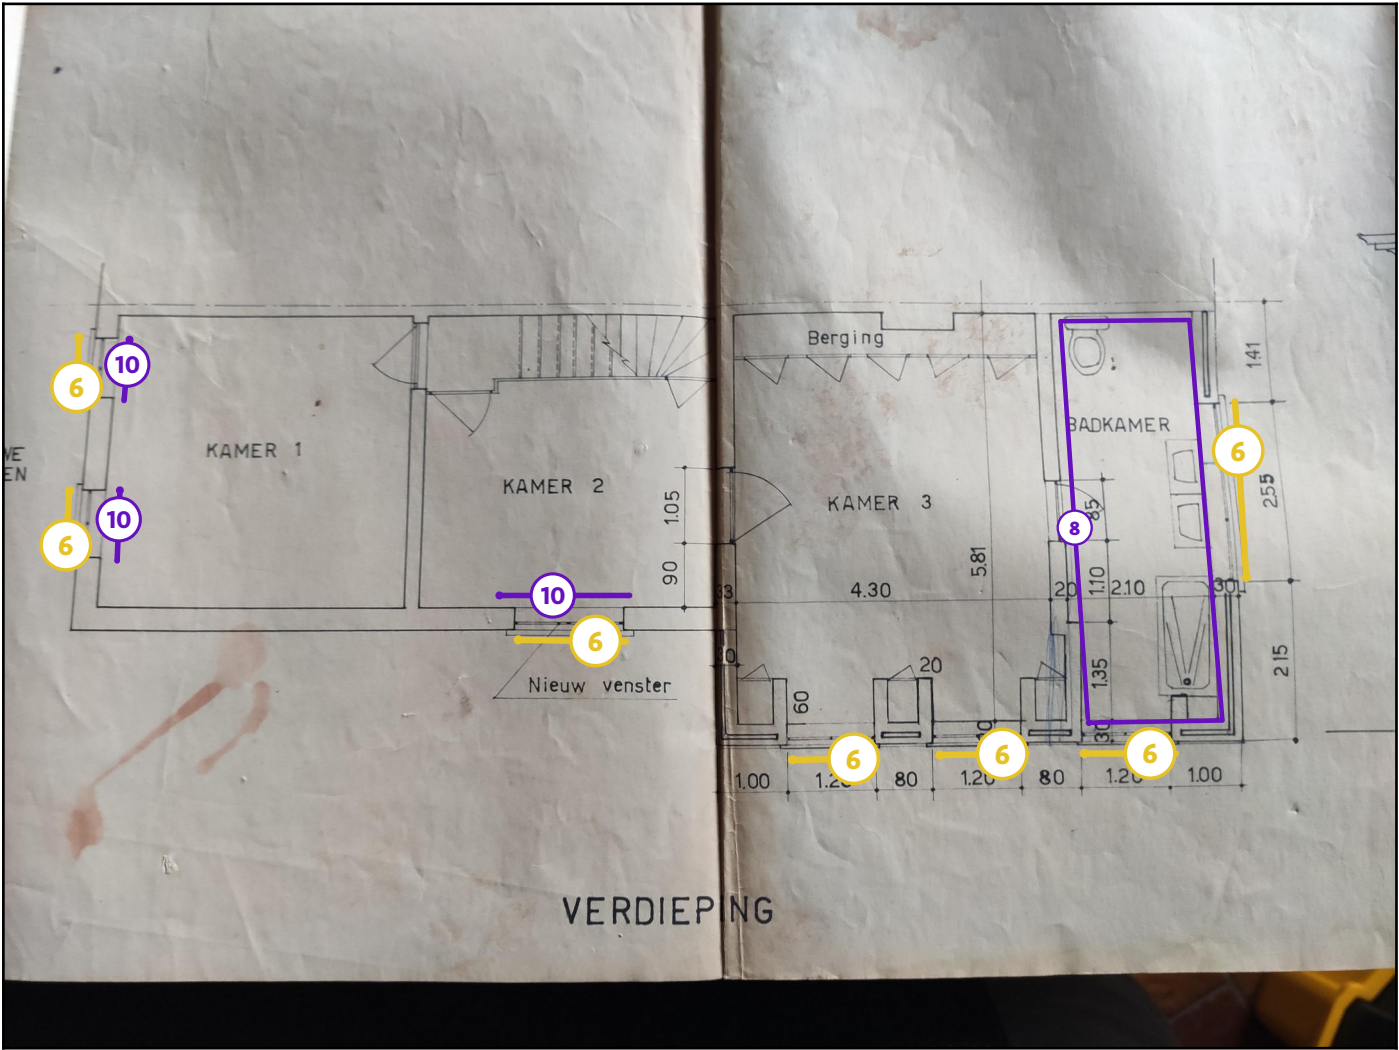
Plan 1.4: 1ste verdiep

Beschrijving	Type	Actie
6. Afdichting ramen en deuren buitenzijde	Asbestmateriaal	Zorgvuldig beheren
8. Lijm laag achter wandtegels	Advies	-
10. Verwarmingen	Advies	-

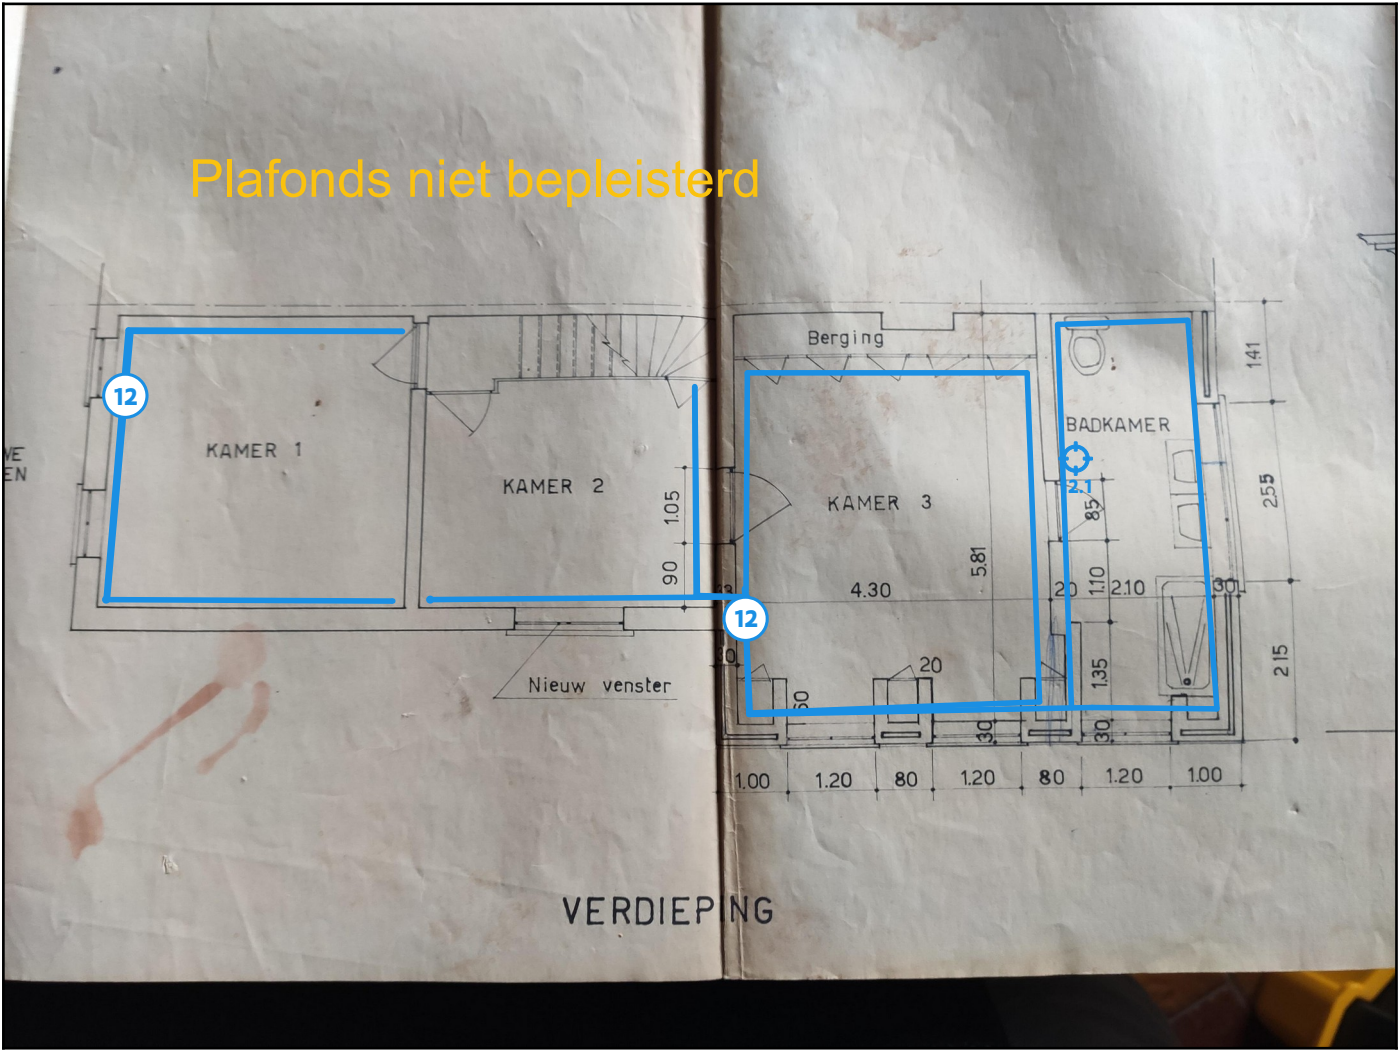
Plan 1.5: 1ste verdiep

Beschrijving	Type	Actie
11. Plafonds	Advies	-
12. Pleisterwerk muren	Geen asbest	-
12.1 Code: 001	Mengmonster	-

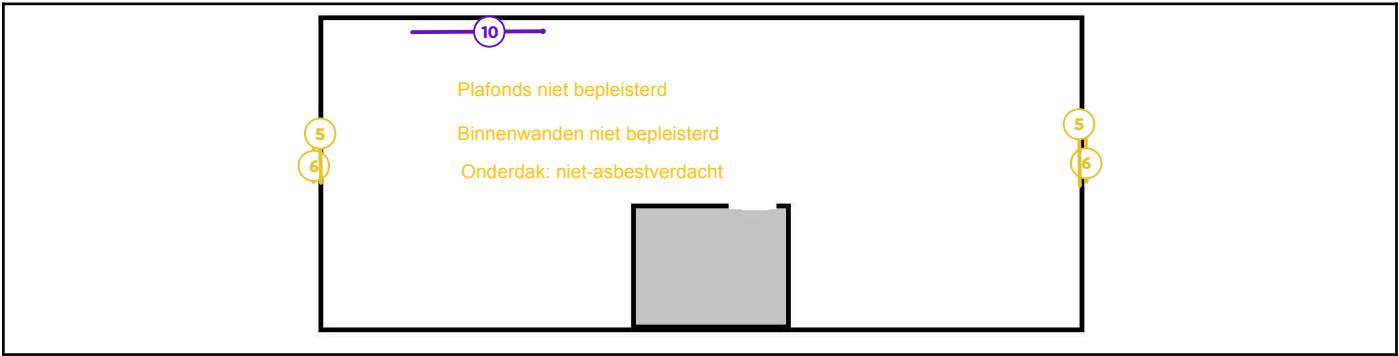
Plan 1.6: Zolder

Beschrijving	Type	Actie
5. Afdichting ramen zolder tussen glas en profiel	Asbestmateriaal	Zorgvuldig beheren
6. Afdichting ramen en deuren buitenzijde	Asbestmateriaal	Zorgvuldig beheren
9. Onderdak	Advies	-
10. Verwarmingen	Advies	-
11. Plafonds	Advies	-
12. Pleisterwerk muren	Geen asbest	-

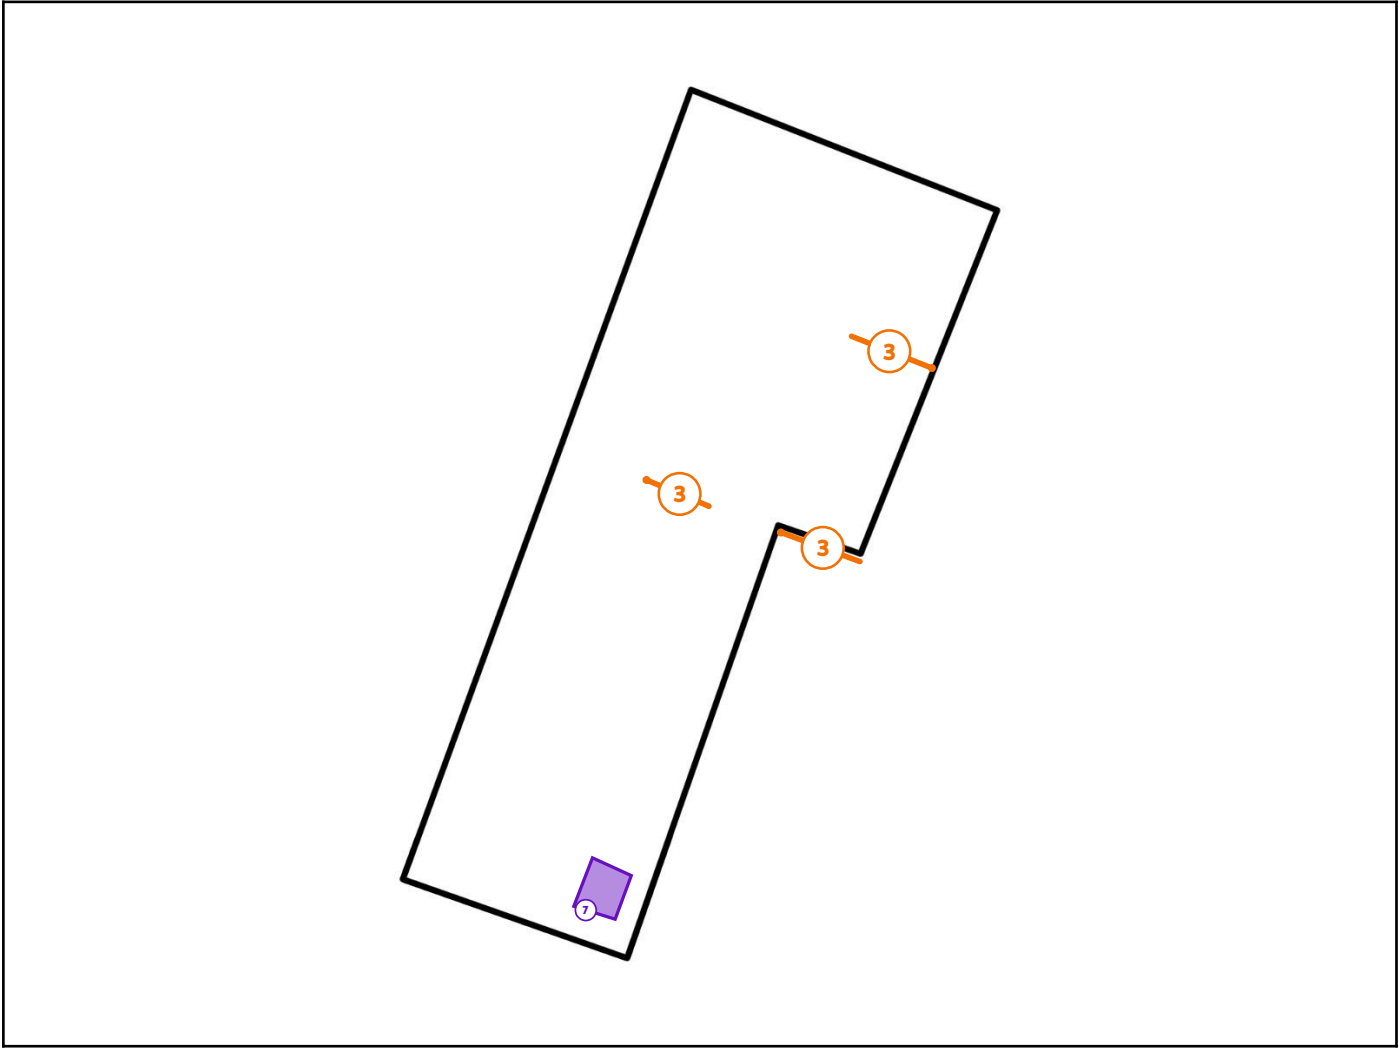
Plan 1.7: Bovenaanzicht

Beschrijving	Type	Actie
3. Gevelleien	Asbestmateriaal	Verwijderen
7. Schouw	Beperking	-

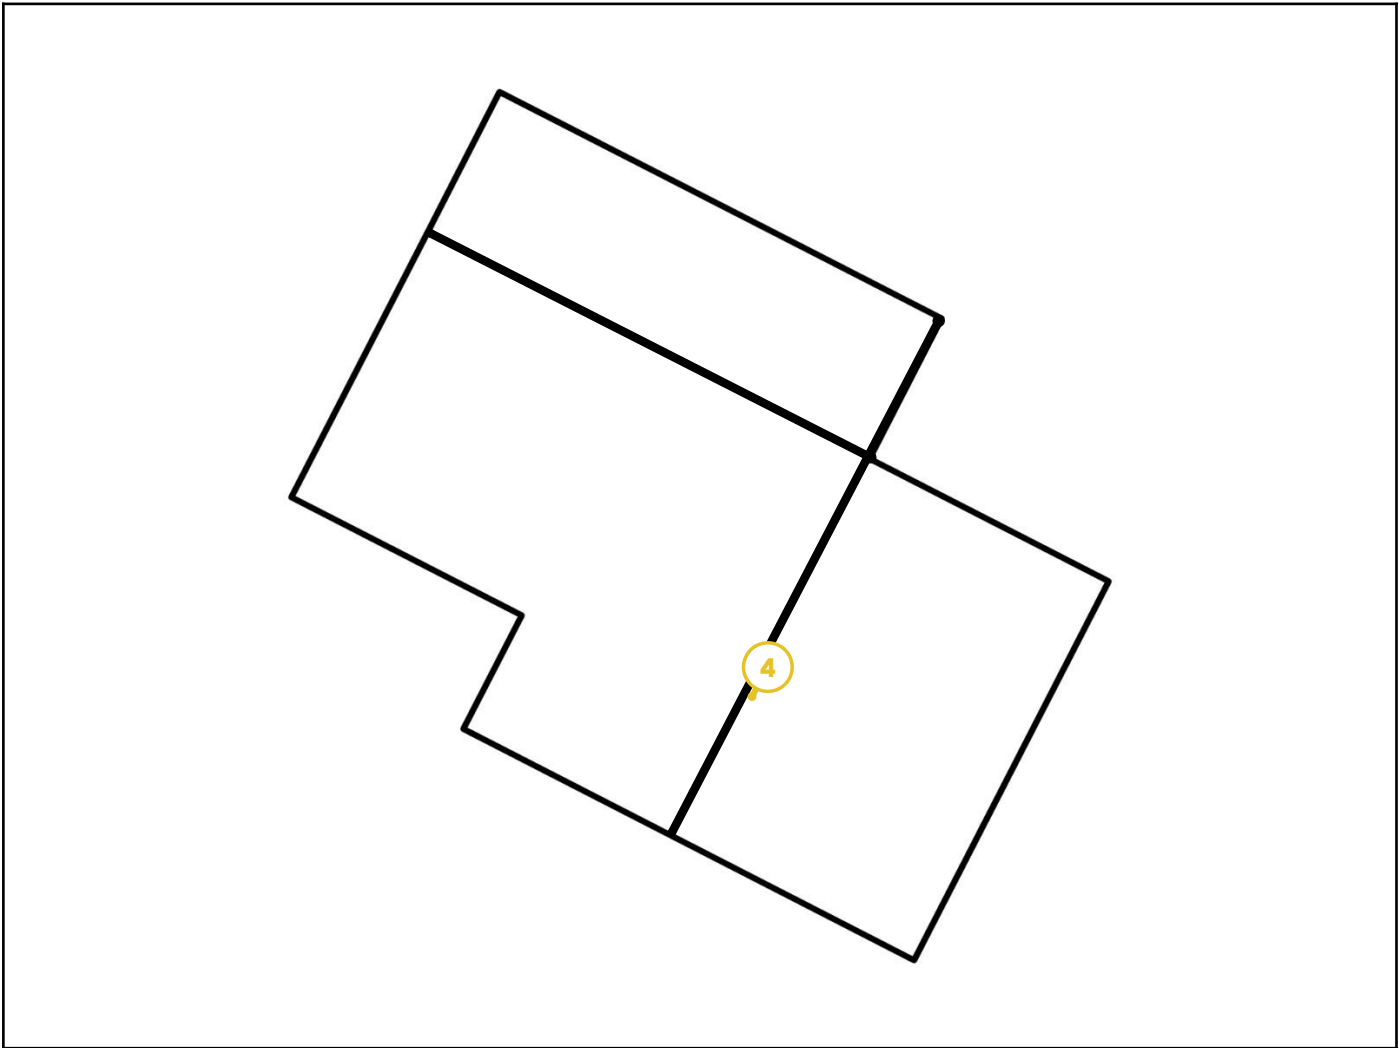
Plan 2.1: Gelijkvloers

Beschrijving	Type	Actie
4. Elektrisch materiaal	Asbestmateriaal	Zorgvuldig beheren

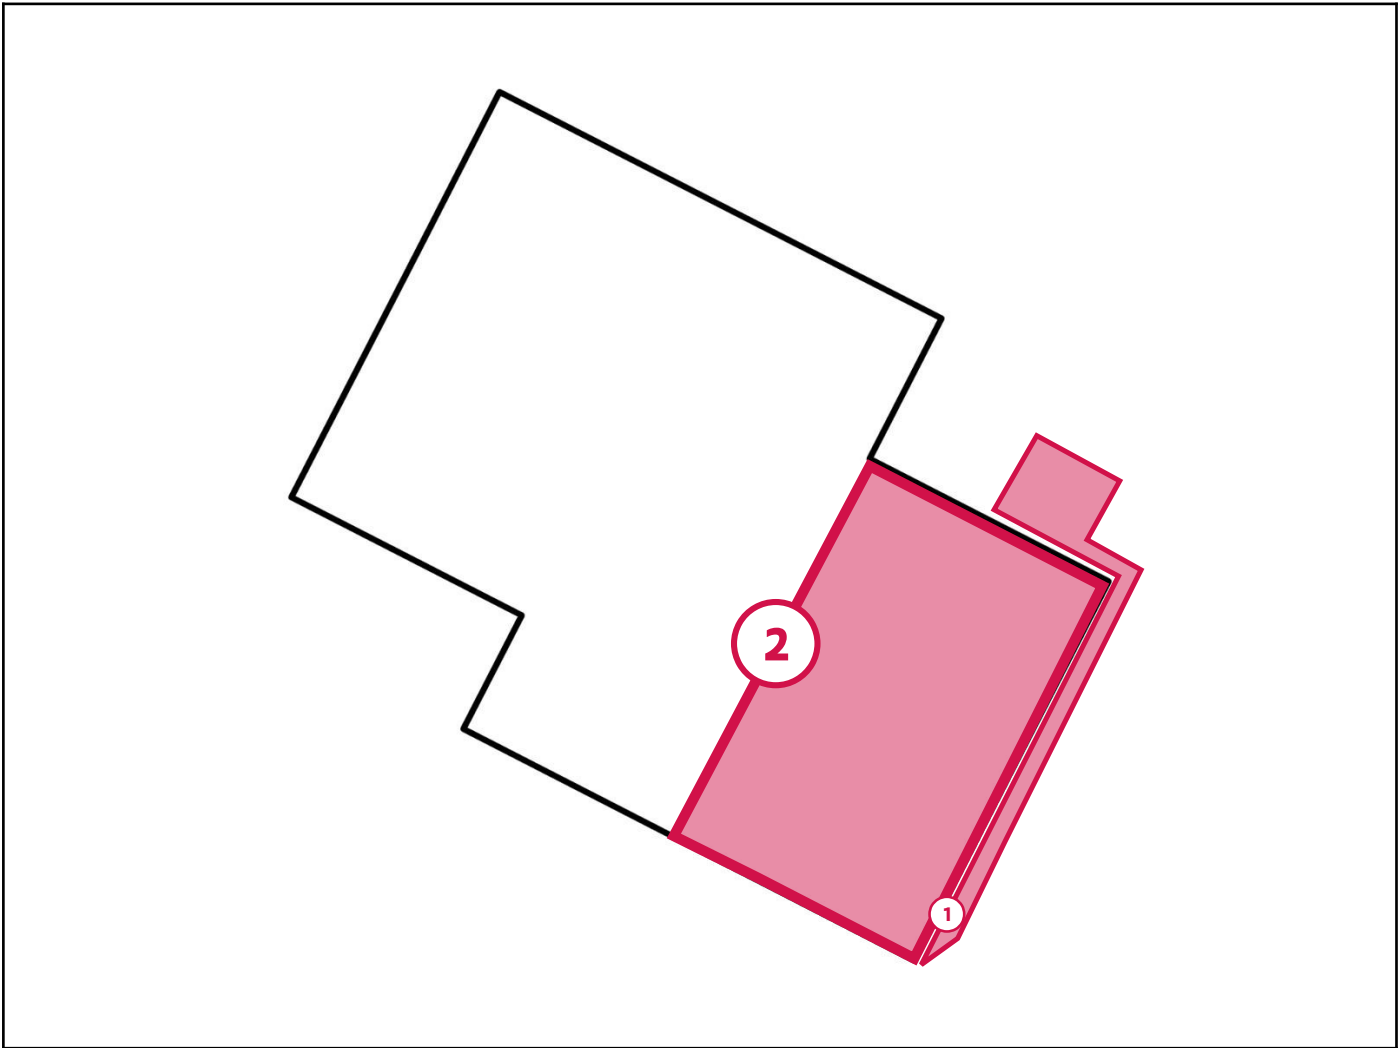
Plan 2.2: Bovenaanzicht

Beschrijving	Type	Actie
1. Gecontamineerd hemelwater	Asbestmateriaal	Dringend verwijderen
2. Golfplaten dak garage	Asbestmateriaal	Dringend verwijderen
