Asbestinventarisatetest

Kamstraat 8, 9550 Herzele

Attestnummer : 20250626-000347.000

Niet-asbestveilig

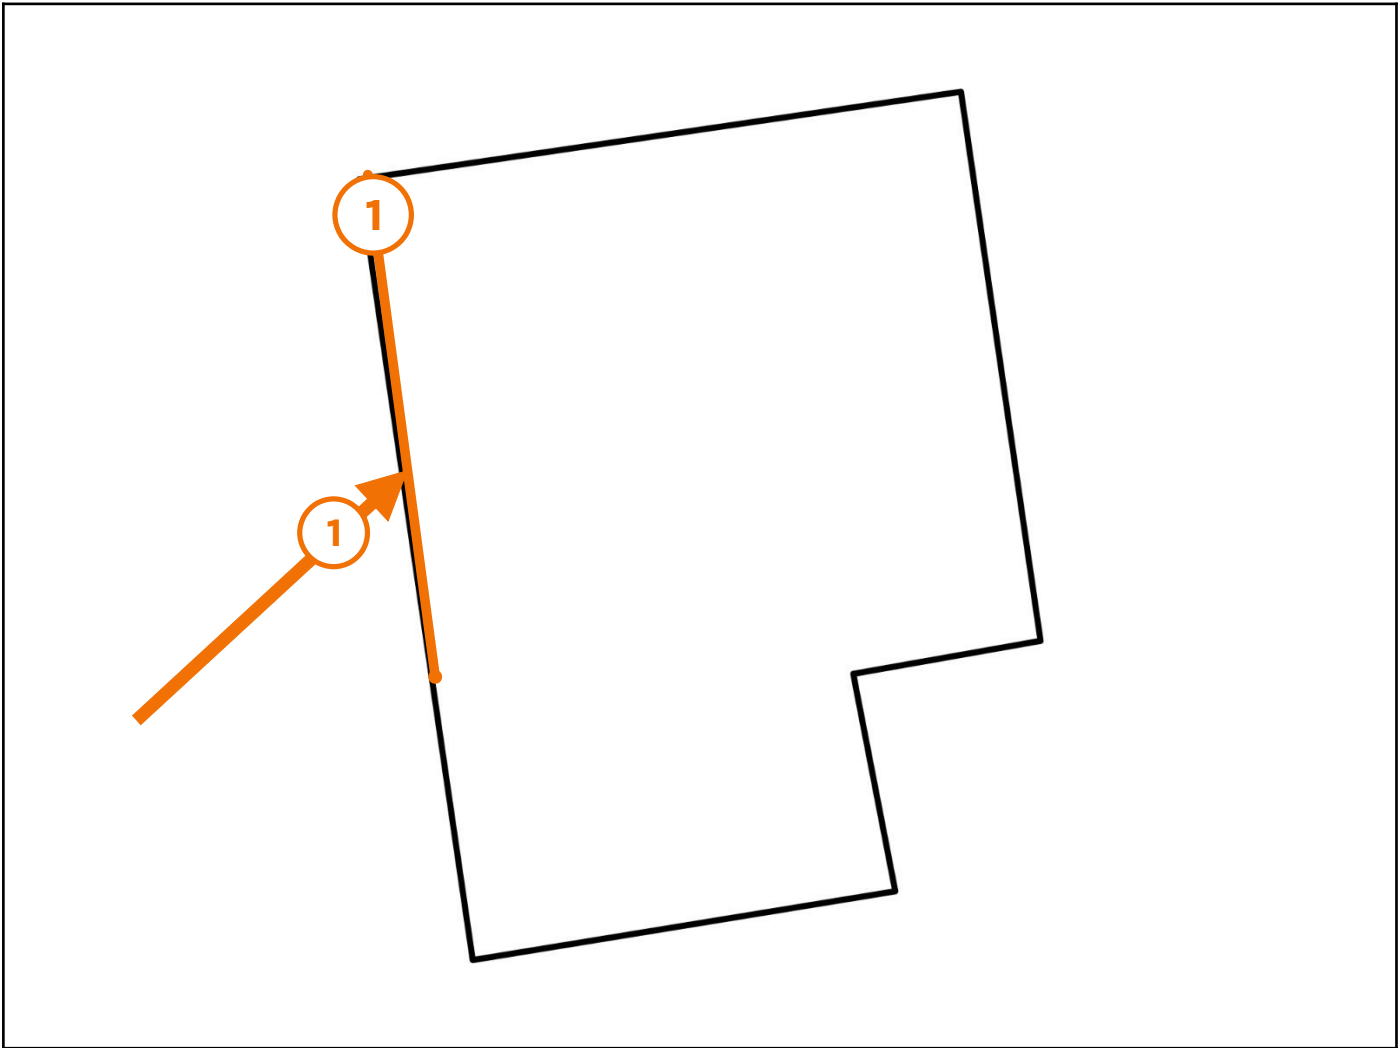
Plan 1.2: Hoofdgebouw plan

Beschrijving	Type	Actie
1. gevelleien uit asbestcement	Asbestmateriaal	Verwijderen

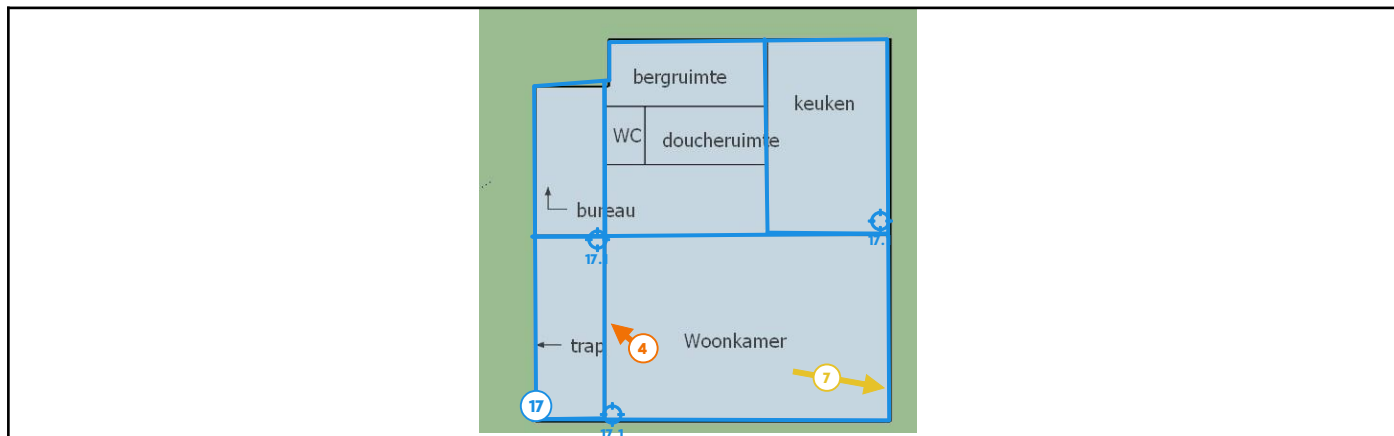
Plan 1.4: gelijkvloers

Beschrijving	Type	Actie
4. glasal	Asbestmateriaal	Verwijderen
7. bakeliet tellerkast en/of plonskasten	Asbestmateriaal	Zorgvuldig beheren
17. bepleistering op de muren	Geen asbest	-
17.1 Code: MM1	Mengmonster	-

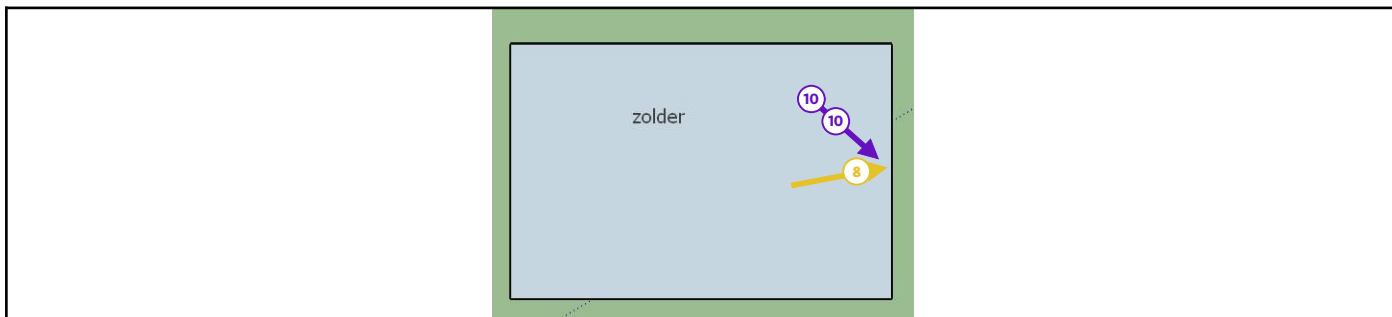
Plan 1.9: zolder

Beschrijving	Type	Actie
8. roetluikje	Asbestmateriaal	Zorgvuldig beheren
10. Schouw	Beperking	-

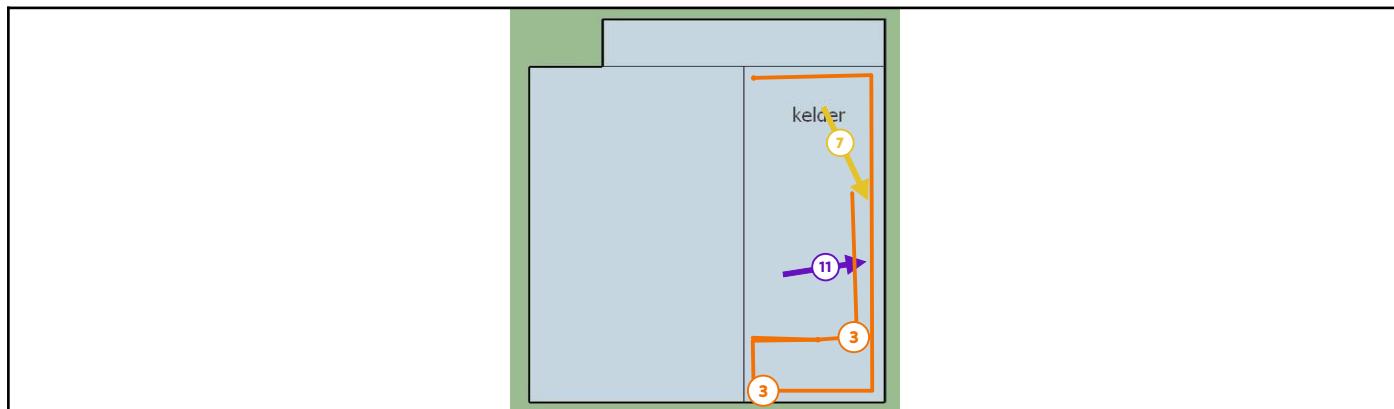
Plan 1.10: kelder

Beschrijving	Type	Actie
3. Leidingisolatie uit gips	Asbestmateriaal	Verwijderen
7. bakeliet tellerkast en/of plonskasten	Asbestmateriaal	Zorgvuldig beheren
11. Ketel	Advies	-

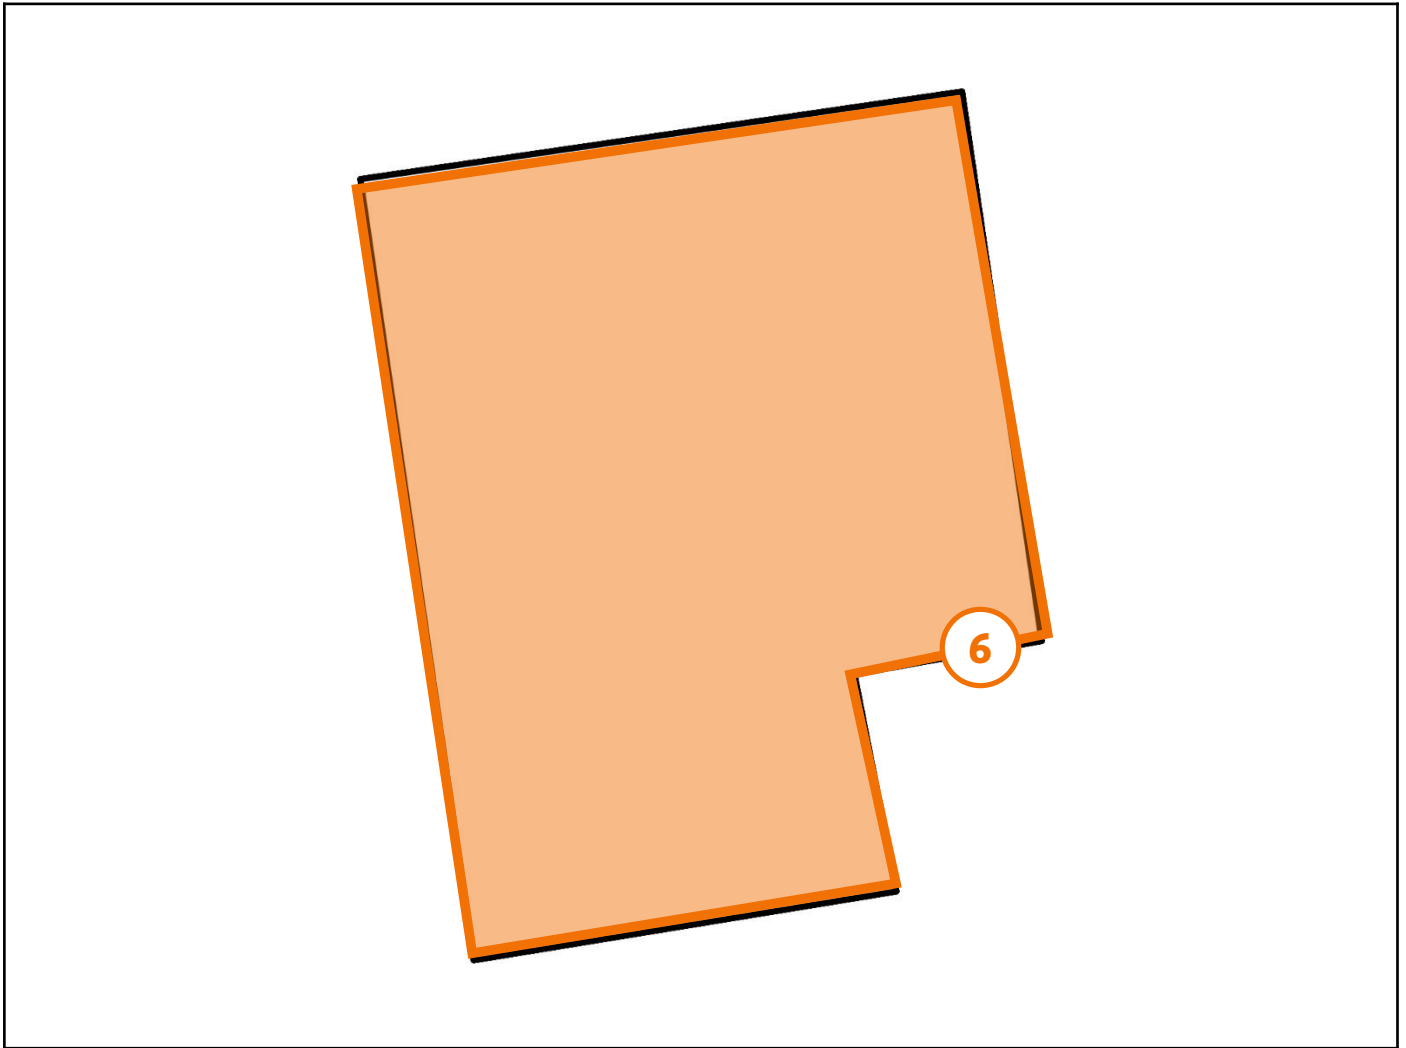
Plan 1.11: Hoofdgebouw plan

Beschrijving	Type	Actie
6. Menuiserieet onderdak	Asbestmateriaal	Maatregelen nemen

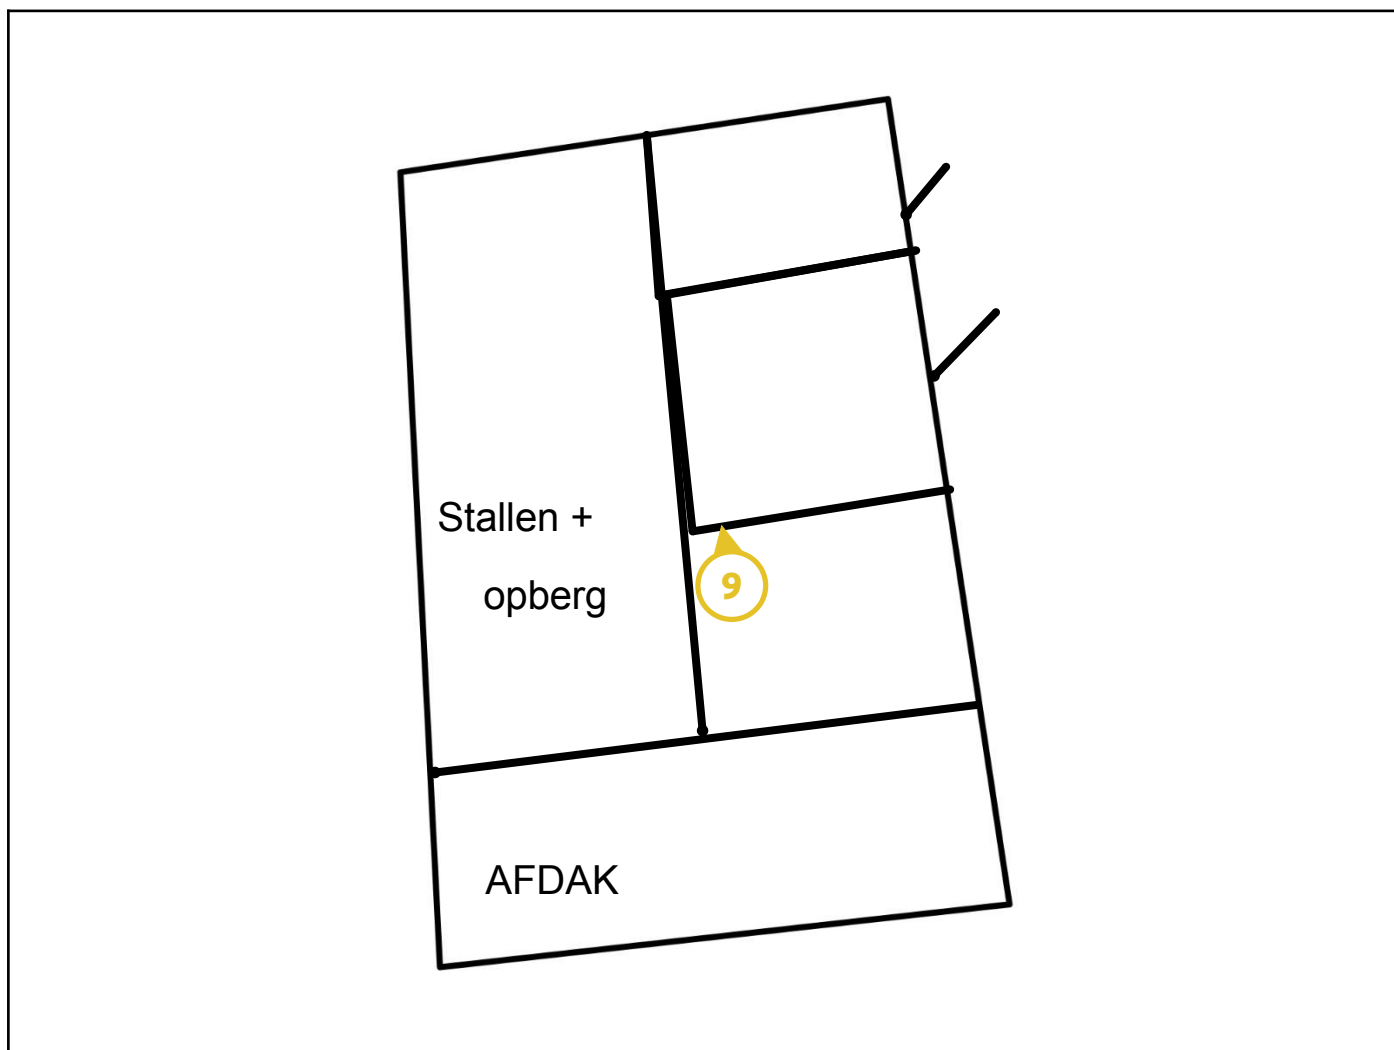
Plan 2.1: berging

Beschrijving	Type	Actie
9. bakeliet stopcontacten, lichtarmaturen en/of schakelaars	Asbestmateriaal	Zorgvuldig beheren

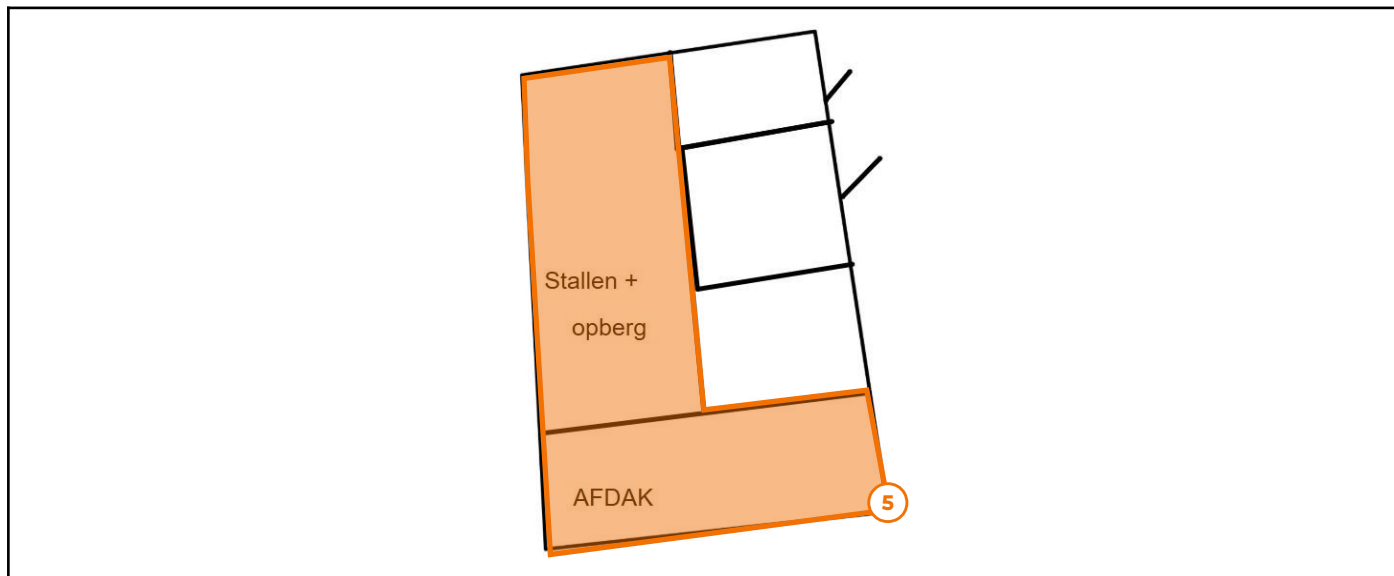
Plan 2.2: berging

Beschrijving	Type	Actie
5. golfplaten uit asbestcement	Asbestmateriaal	Verwijderen

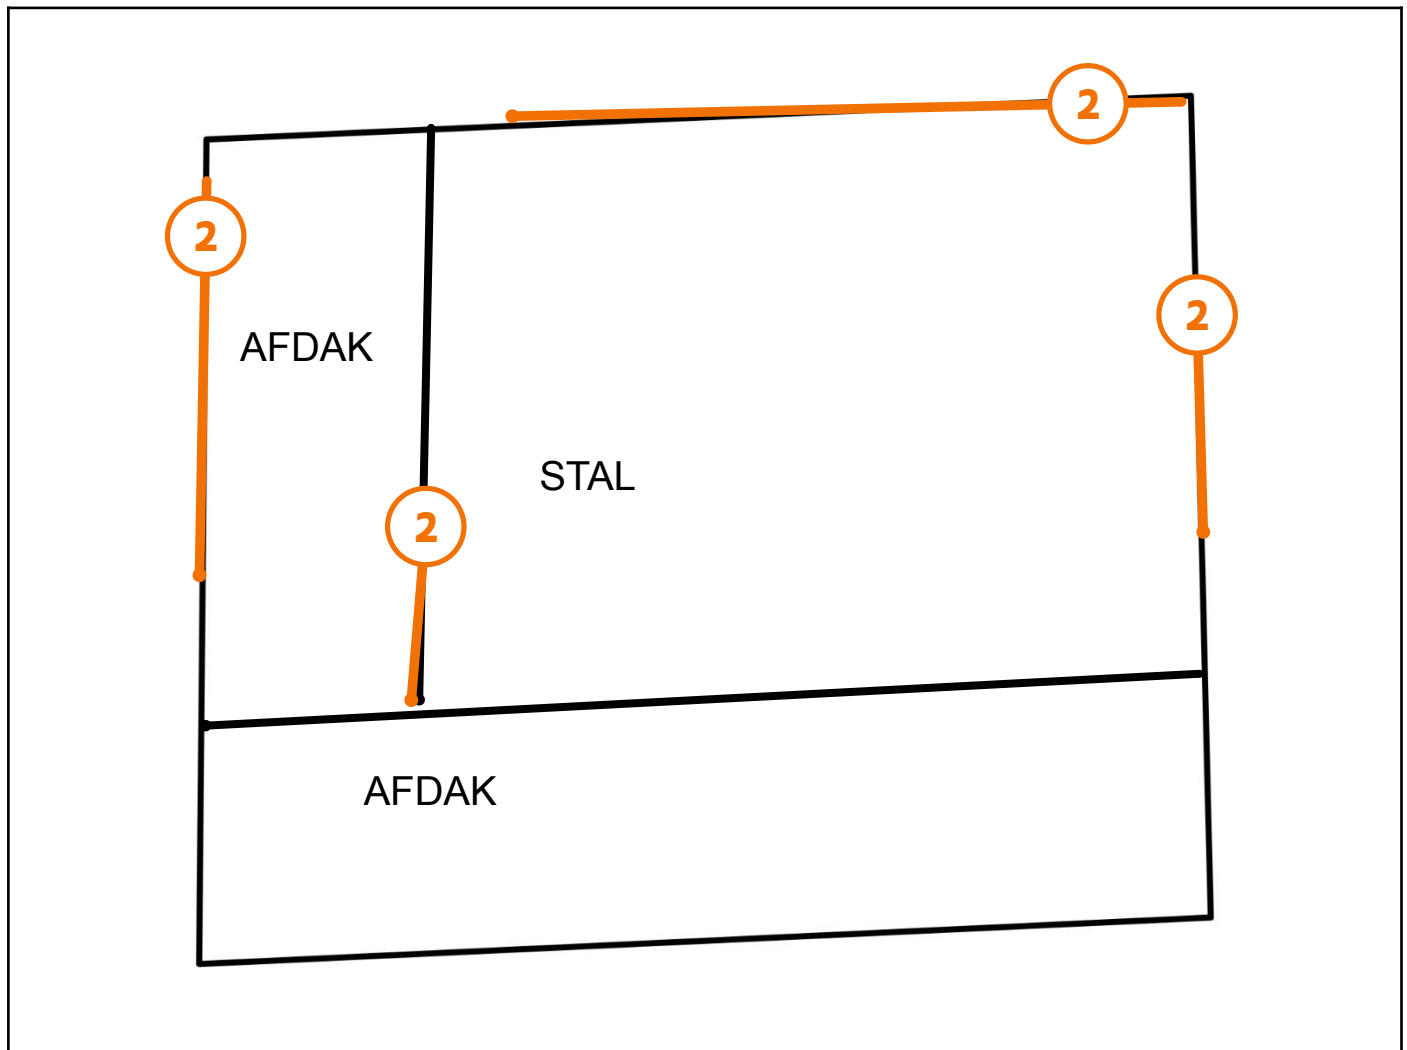
Plan 3.1: Bijgebouw plan

Beschrijving	Type	Actie
2. golfplaten uit asbestcement wand	Asbestmateriaal	Verwijderen

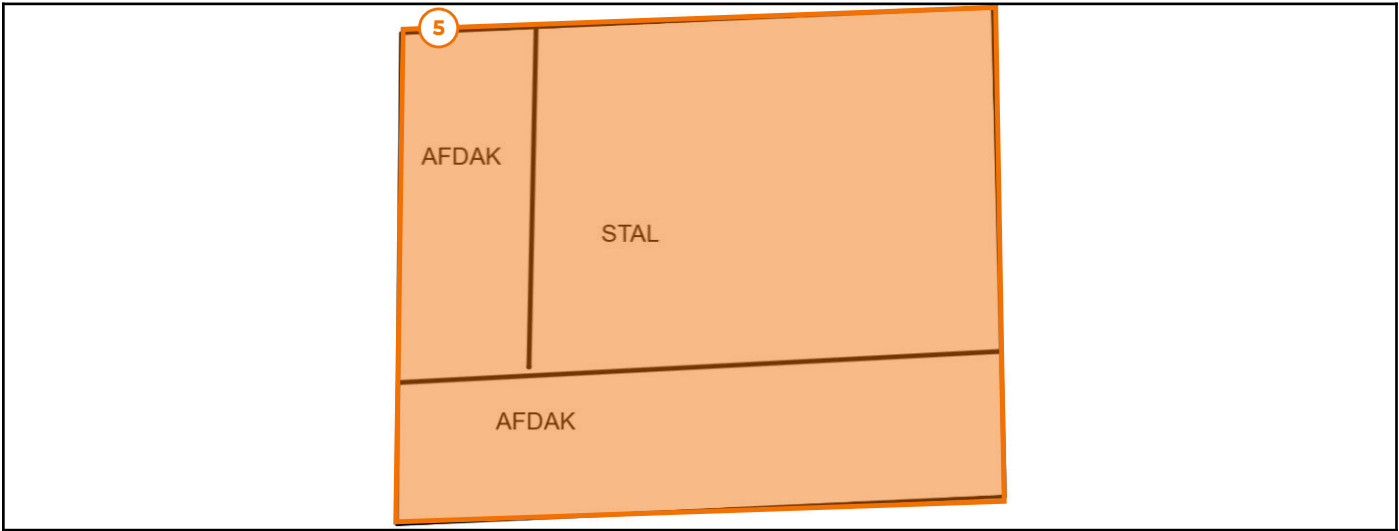
Plan 3.2: stal

Beschrijving	Type	Actie
5. golfplaten uit asbestcement	Asbestmateriaal	Verwijderen

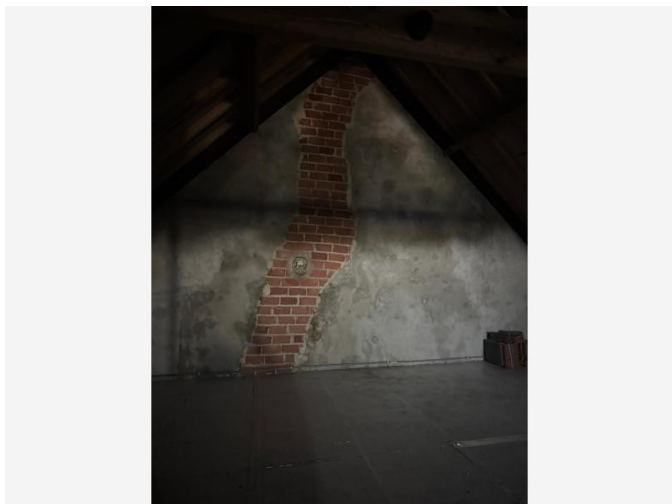
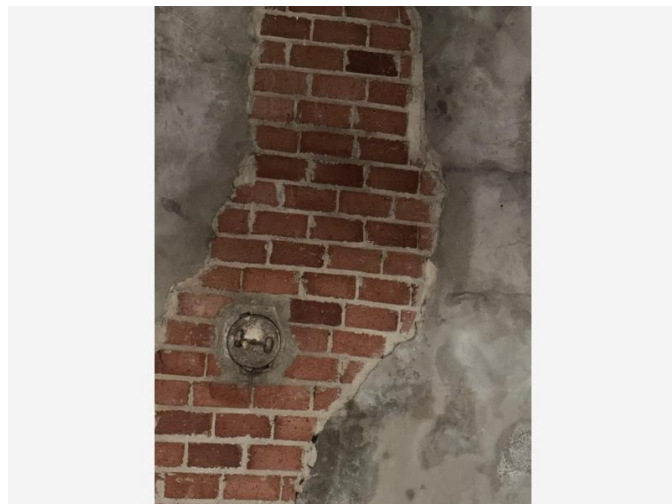
Beschrijving	bakeliet tellerkast en/of plonskasten
Omgeving	Binnen
Primaire drager	Communicatie en elektrische infrastructuur en uitrusting
Asbestmateriaal	Plaat, paneel, tablet - Type Bakeliet
Bindmiddel van asbestmateriaal	Kunststof of -hars
Gebondenheid op basis van bindmiddel	Hecht
Hoeveelheid (oppervlakte - dikte - aantal)	• 1,00 m ² - 1,00 cm - 1 stuk
Totaal volume	0,01 m ³
Eenvoudig bereikbaar	Ja
Bevestigingswijze	• Geschroefd
Identificatiemethode	Vaststelling zonder monstername
Destructieve handeling voor identificatie	Nee
Opmerking	deze oppervlakte is niet gemeten maar eerder symblisch voor alle aanwezige kasten. opgelet kasten kunnen prive-eigendom zijn maar ook soms behoren aan de nutsmaatschappij.

Nat werken: werk altijd spanningsloos Bevochtig het gebied rond het de kast om het vrijkomen van stof te minimaliseren. Dit vermindert de kans dat asbestvezels in de lucht komen.

Voorzichtig demonteren: Gebruik gereedschap dat minimale schade en verstoring veroorzaakt. Tril- en slagwerkzeugen zijn te vermijden omdat deze de verspreiding van asbestvezels in de lucht kunnen bevorderen.

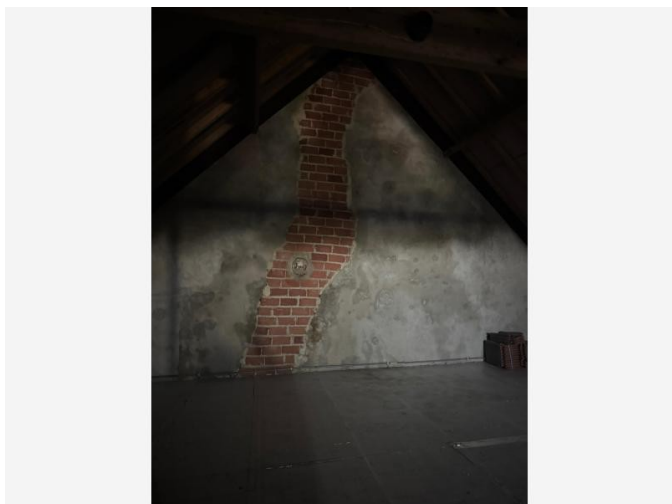
Beschrijving	bakeliet stopcontacten, lichtarmaturen en/of schakelaars
Omgeving	Binnen
Primaire drager	Communicatie en elektrische infrastructuur en uitrusting
Asbestmateriaal	Plaat, paneel, tablet - Type Bakeliet
Bindmiddel van asbestmateriaal	Kunststof of -hars
Gebondenheid op basis van bindmiddel	Hecht
Hoeveelheid (oppervlakte - dikte - aantal)	• 1,00 m ² - 1,00 cm - 1 stuk
Totaal volume	0,01 m ³
Eenvoudig bereikbaar	Ja
Bevestigingswijze	• Geschroefd
Identificatiemethode	Vaststelling zonder monstername
Destructieve handeling voor identificatie	Nee
Opmerking	deze oppervlakte is niet gemeten maar eerder symbolisch voor alle aanwezige armaturen

Nat werken: zet elektriciteit af en Bevochtig het gebied rond het armatuur om het vrijkomen van stof te minimaliseren. Dit vermindert de kans dat asbestvezels in de lucht komen.

Voorzichtig demonteren: Gebruik gereedschap dat minimale schade en verstoring veroorzaakt. Tril- en slagwerktuigen zijn te vermijden omdat deze de verspreiding van asbestvezels in de lucht kunnen bevorderen.

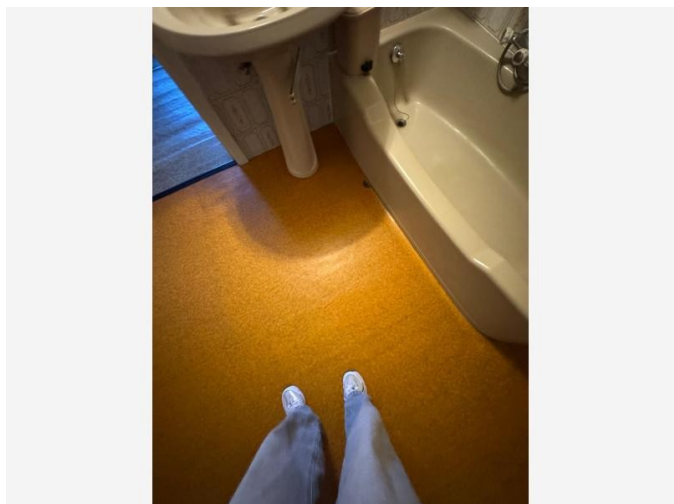
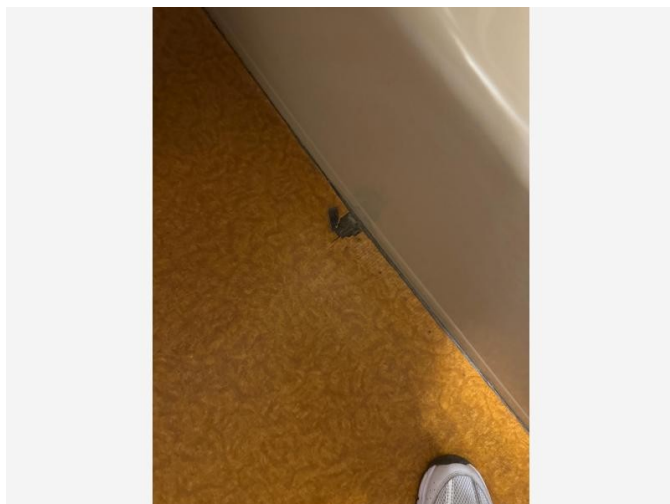
Beschrijving	vloerzeil eerste verdiep
Omgeving	Binnen
Primaire drager	Vloer
Bindmiddel van materiaal	Karton - papier - viltachtig
Gebondenheid op basis van bindmiddel	Niet-hechtgebonden
Hoeveelheid (oppervlakte - aantal)	• 15,00 m ² - 1 stuk
Totale oppervlakte	15,00 m ²
Identificatiemethode	Vaststelling met monstername
Destructieve handeling voor identificatie	Nee
Opmerking	<p>Vloerzeil is in tact, deskundige kan geen uitspraak doen over de lijm (mogelijks asbesthoudend) onderliggend.</p> <p>Wenst u uitsluitel? Dan is destructief onderzoek nodig.</p> <p>Deze oppervlakte is een beredeneerde schatting , Er worden geen rechten verleend aan deze oppervlakten. De dikte is een schatting die voorkomt uit de monsterplaatsen en is daarom niet altijd representatief.</p>
