Asbestinventarisatattest

Lessensestraat 4, 9500 Geraardsbergen

Attestnummer : 20250620-000354.000

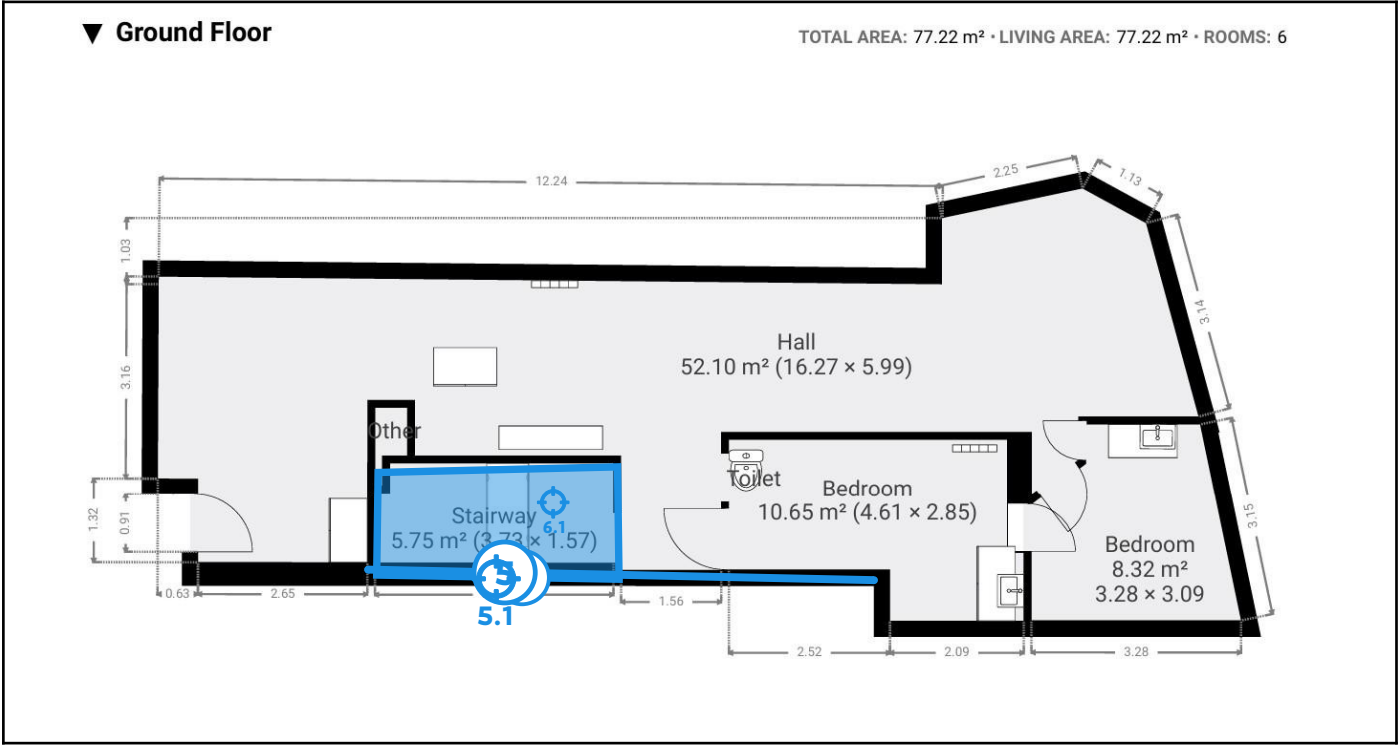
Plan 1.2: verdiep 0

Beschrijving	Type	Actie
5. Pleisterwerk wand	Geen asbest	-
5.1 Code: MM01	Mengmonster	-
6. viny tegels plus zwarte lijm	Geen asbest	-
6.1 Code: M03	Puntmonster	-

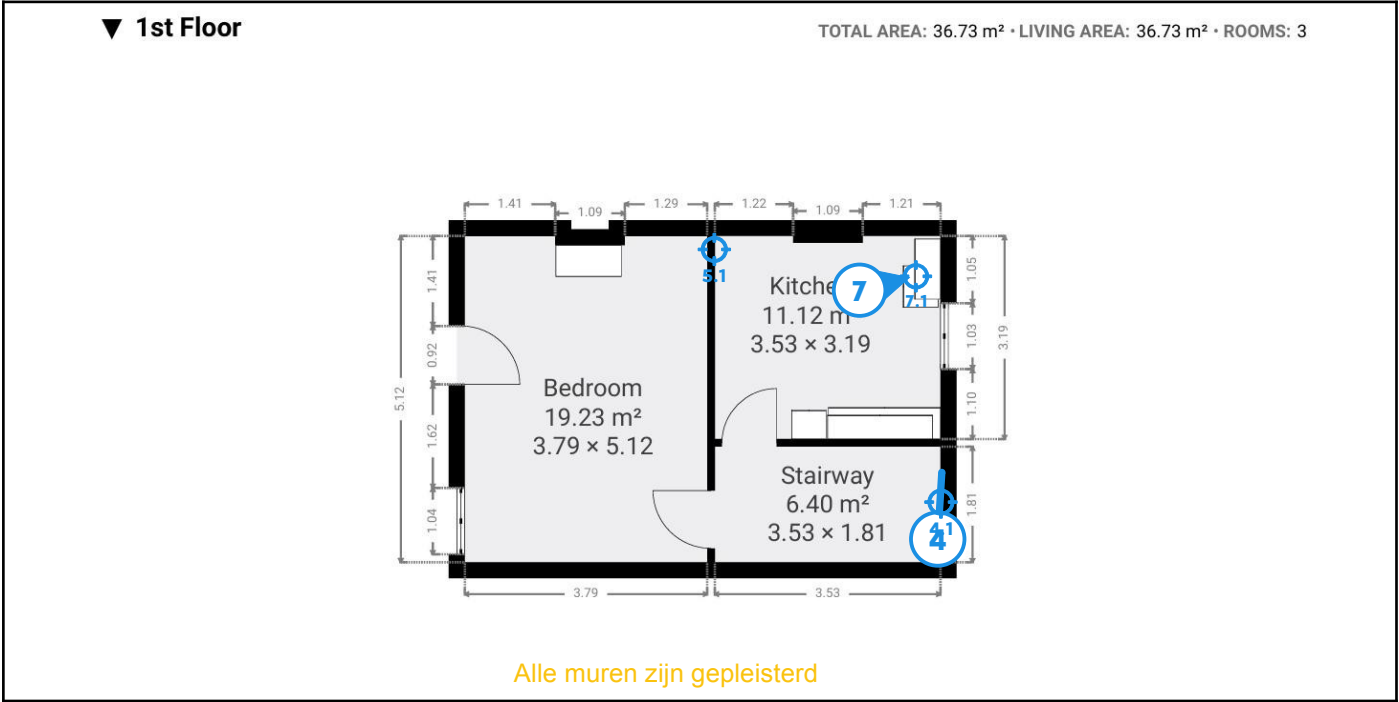
Plan 1.3: verdiep 1

Beschrijving	Type	Actie
4. Mastiek	Geen asbest	-
4.1 Code: M04	Puntmonster	-
5. Pleisterwerk wand	Geen asbest	-
5.1 Code: MM01	Mengmonster	-
7. antidreun	Geen asbest	-
7.1 Code: M02	Puntmonster	-

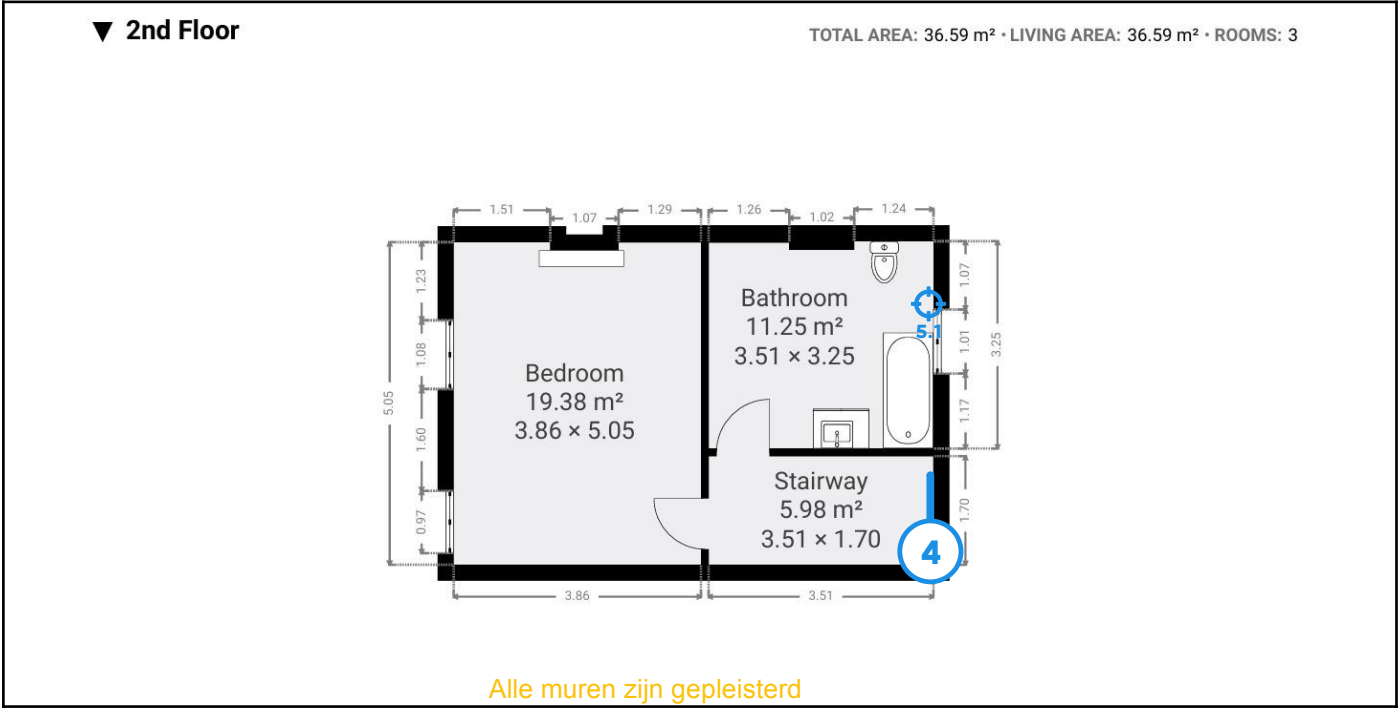
Plan 1.4: verdiep 2

Beschrijving	Type	Actie
4. Mastiek	Geen asbest	-
5. Pleisterwerk wand	Geen asbest	-
5.1 Code: MM01	Mengmonster	-
