Asbestinventarisatetest

Patrijzenstraat 11, 2340 Beerse

Attestnummer : 20250618-000339.000

Uitgegeven op : 18.06.2025

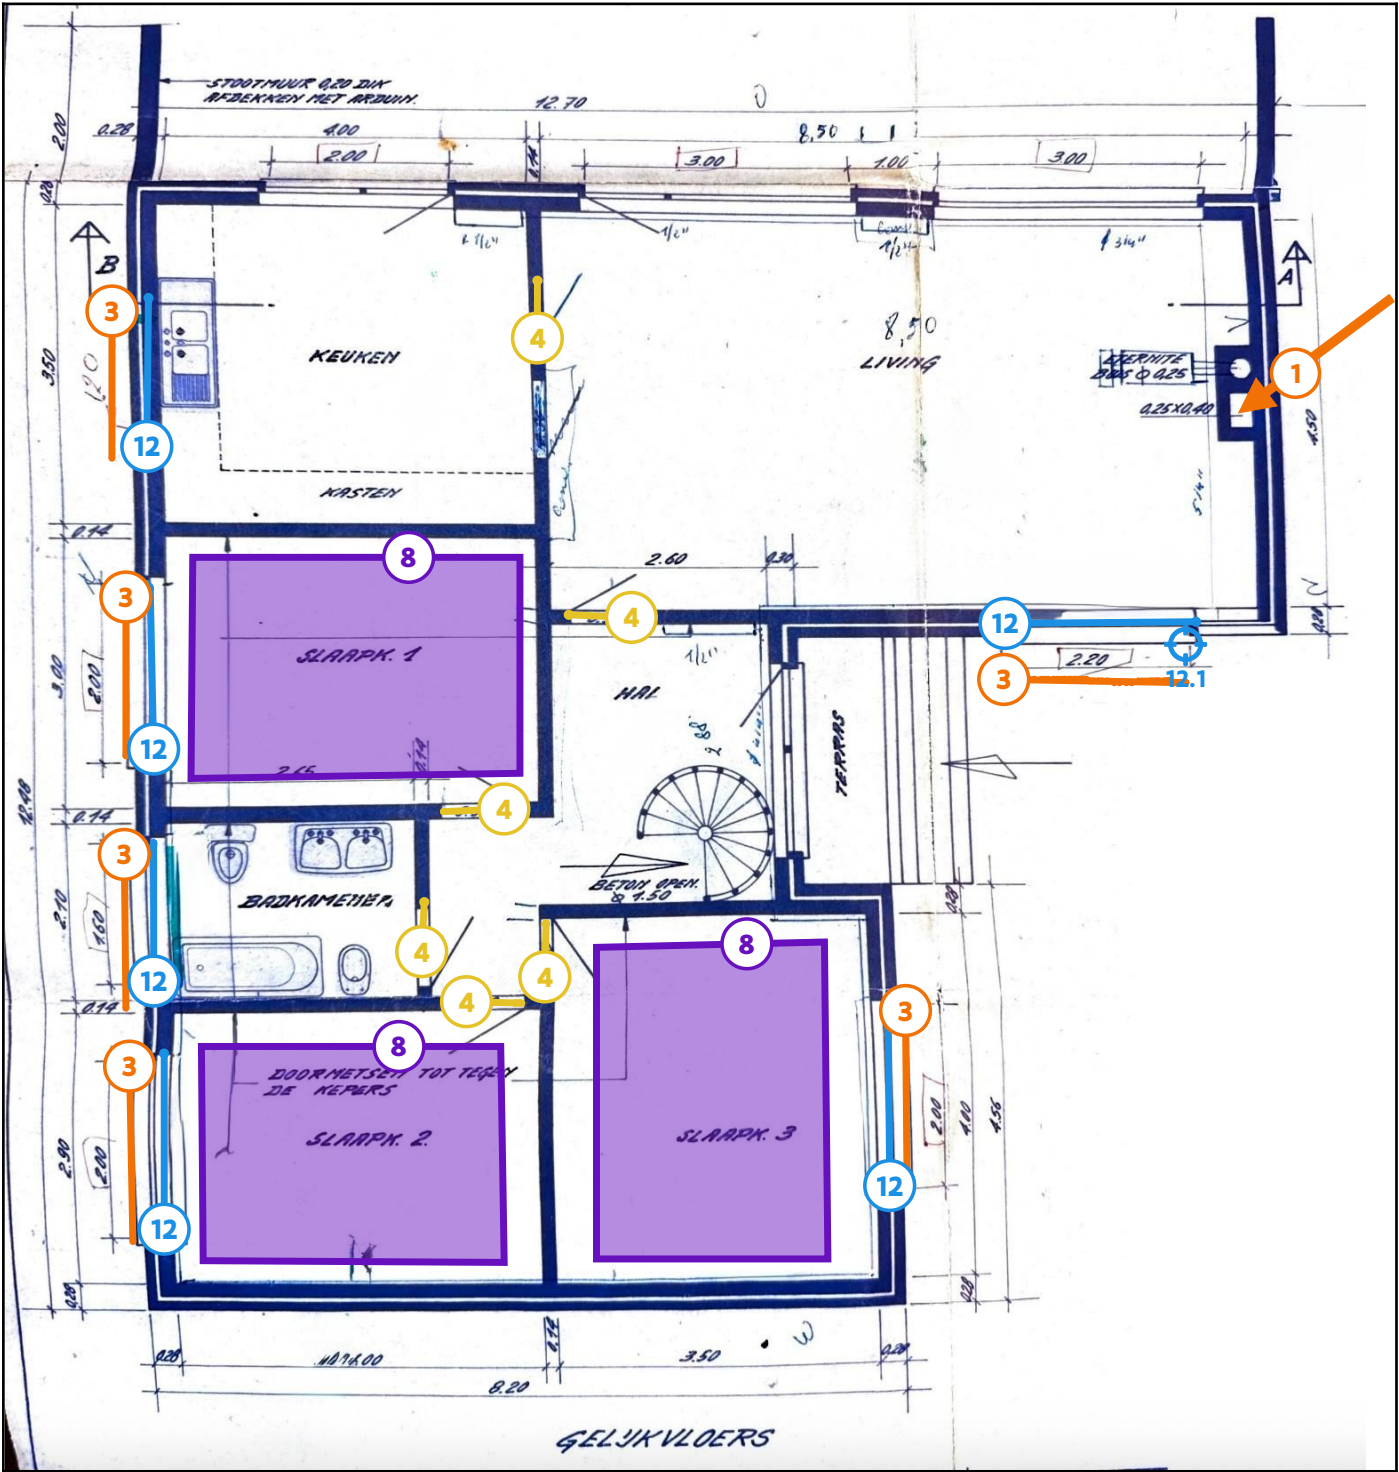
Plan 1.1: Gelijkvloers

Beschrijving	Type	Actie
1. Rookgaskanalen asbestcement	Asbestmateriaal	<div>Verwijderen</div>

3. Vensterbanken buitenzijde vezelcement	Asbestmateriaal	Verwijderen
4. Deurdorpels massal	Asbestmateriaal	Zorgvuldig beheren
8. Laminaat vloer	Advies	-
12. Mastiek tussen glas en raam	Geen asbest	-
12.1 Code: 3	Puntmonster	-

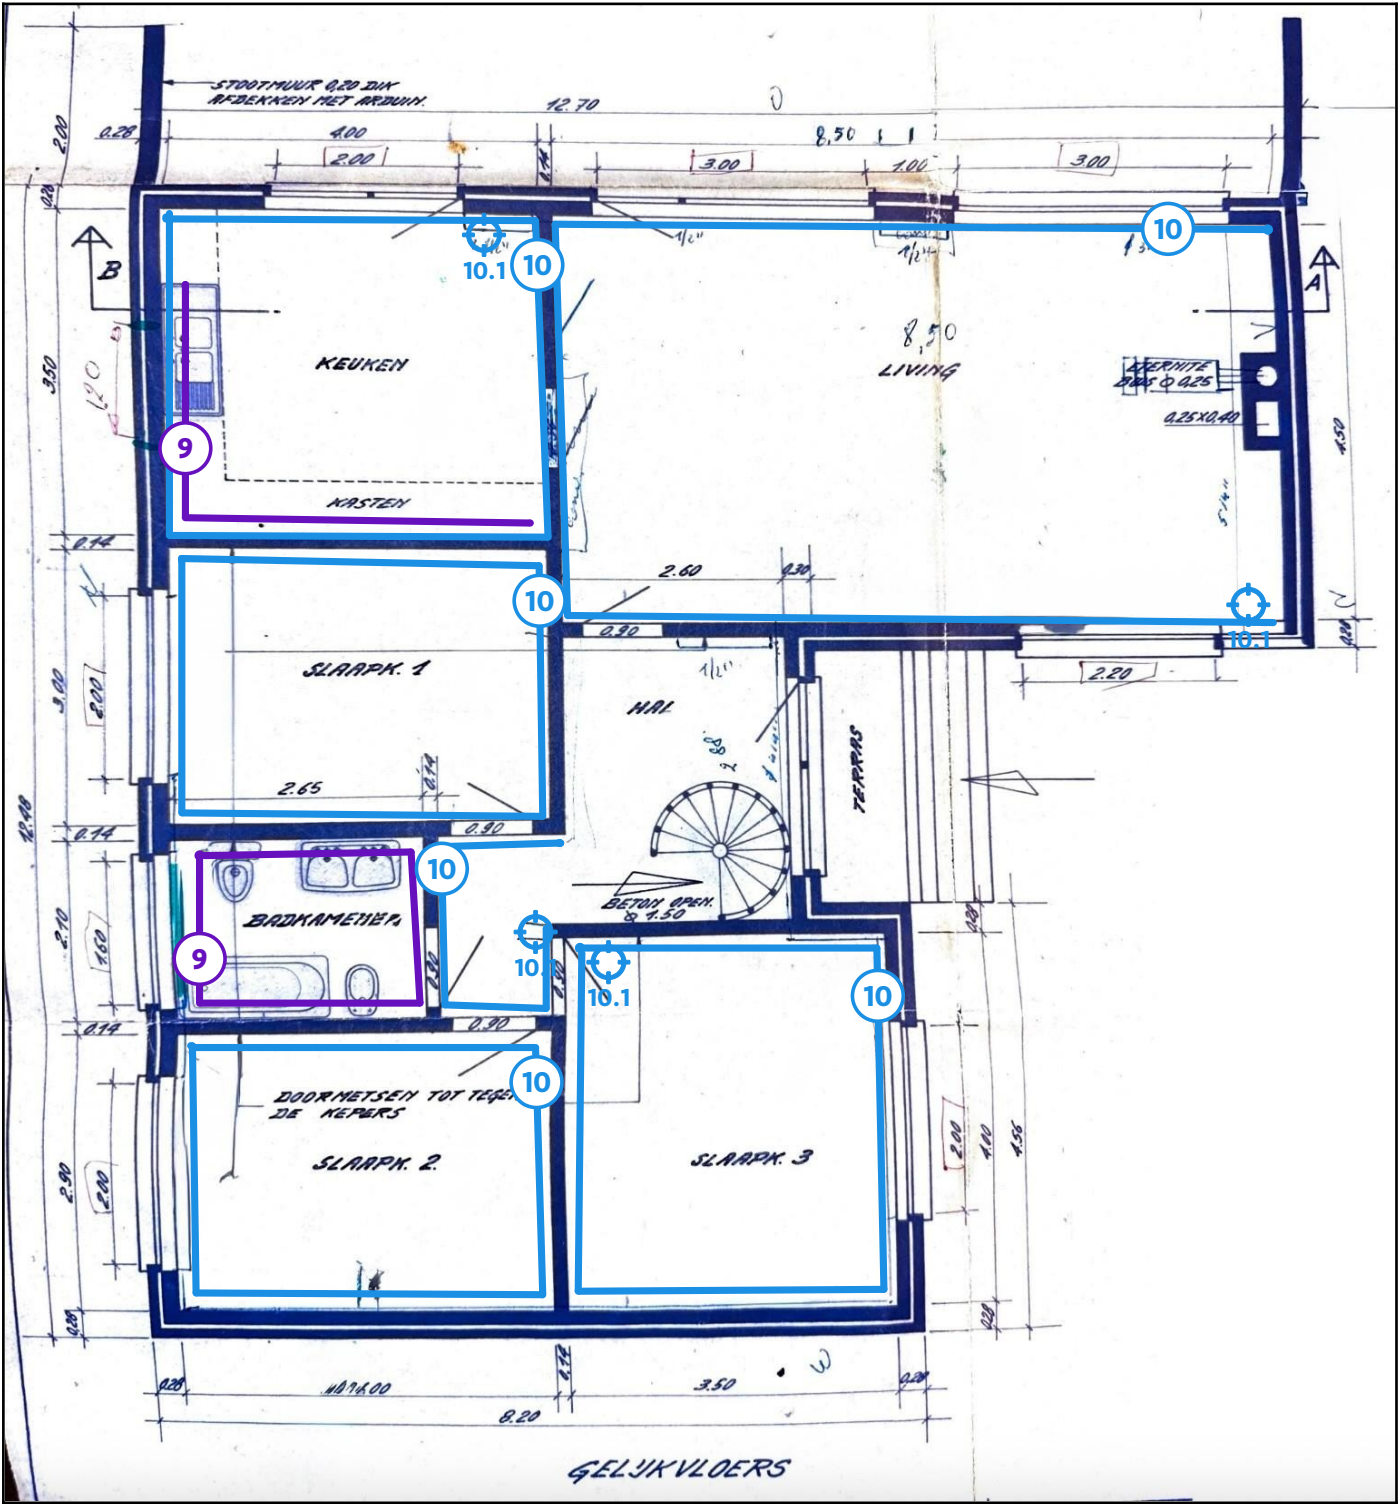
Plan 1.2: Gelijkvloers (wanden)

Beschrijving	Type	Actie
9. Gelijmde faience tegels	Advies	-

10. Pleister wanden	Geen asbest	-
10.1 Code: 1	Mengmonster	-

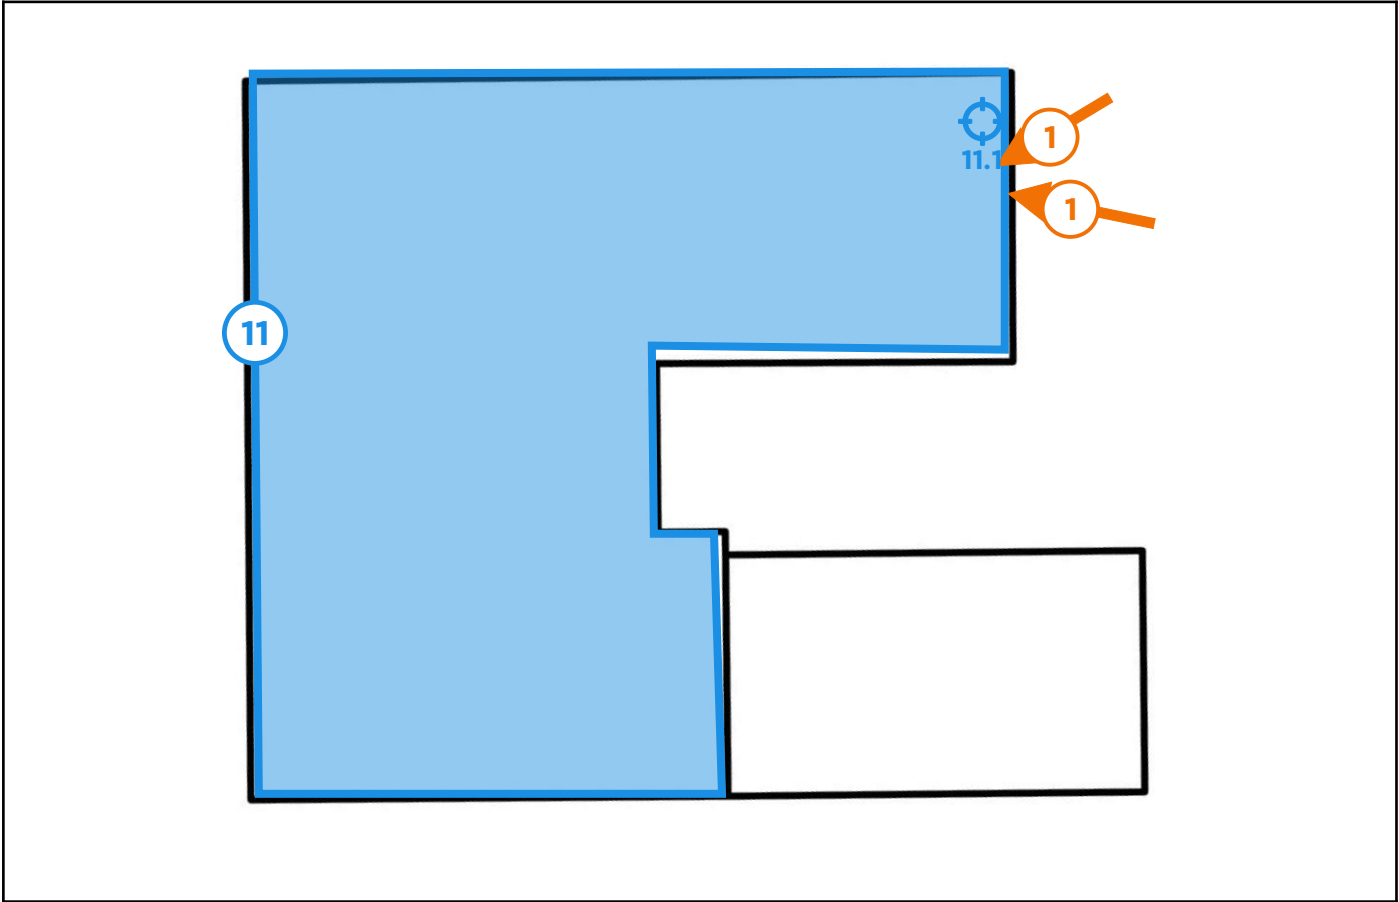
Plan 1.4: Dakplan

Beschrijving	Type	Actie
1. Rookgaskanalen asbestcement	Asbestmateriaal	Verwijderen
11. Roofing met staalname	Geen asbest	-
11.1 Code: 4	Puntmonster	-

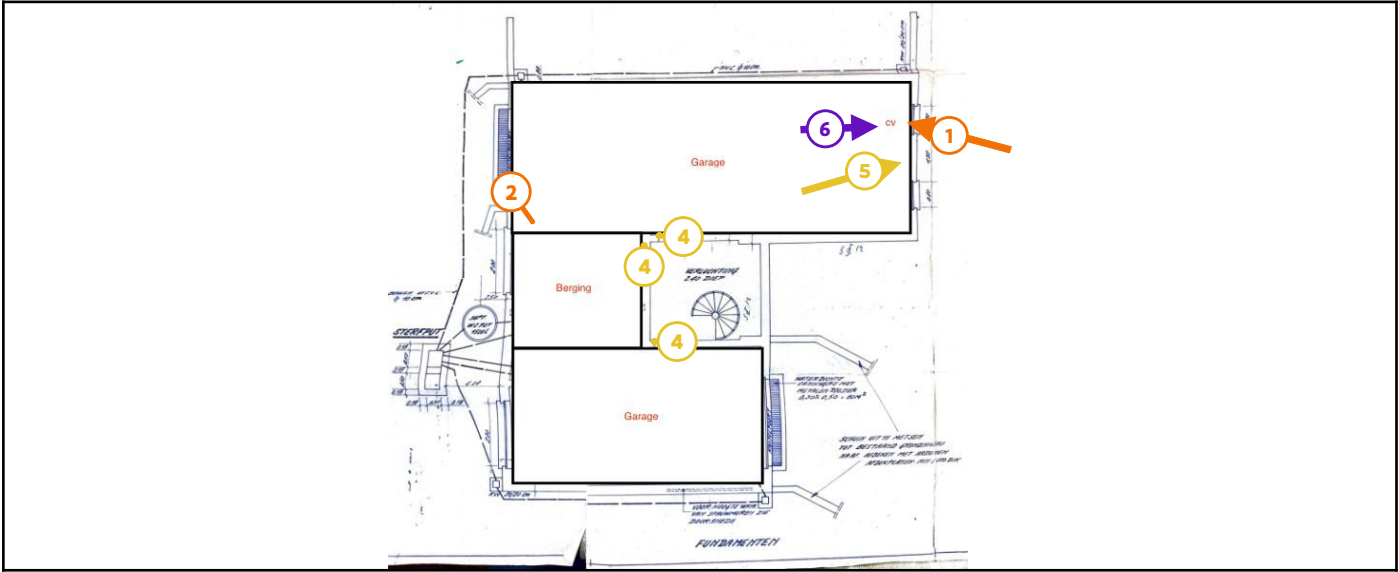
Plan 1.5: Kelder

Beschrijving	Type	Actie
1. Rookgaskanalen asbestcement	Asbestmateriaal	Verwijderen
2. Doorvoerbuis asbestcement garage	Asbestmateriaal	Verwijderen
4. Deurdorpels massal	Asbestmateriaal	Zorgvuldig beheren
5. Bakeliet schakelaar cv garage	Asbestmateriaal	Zorgvuldig beheren
6. CV-ketel bouwjaar 1994 / brander 2018	Advies	-
