Asbestinventarisatetest

Windmolenlaan 20, 1933 Zaventem

Attestnummer : 20250711-000270.000

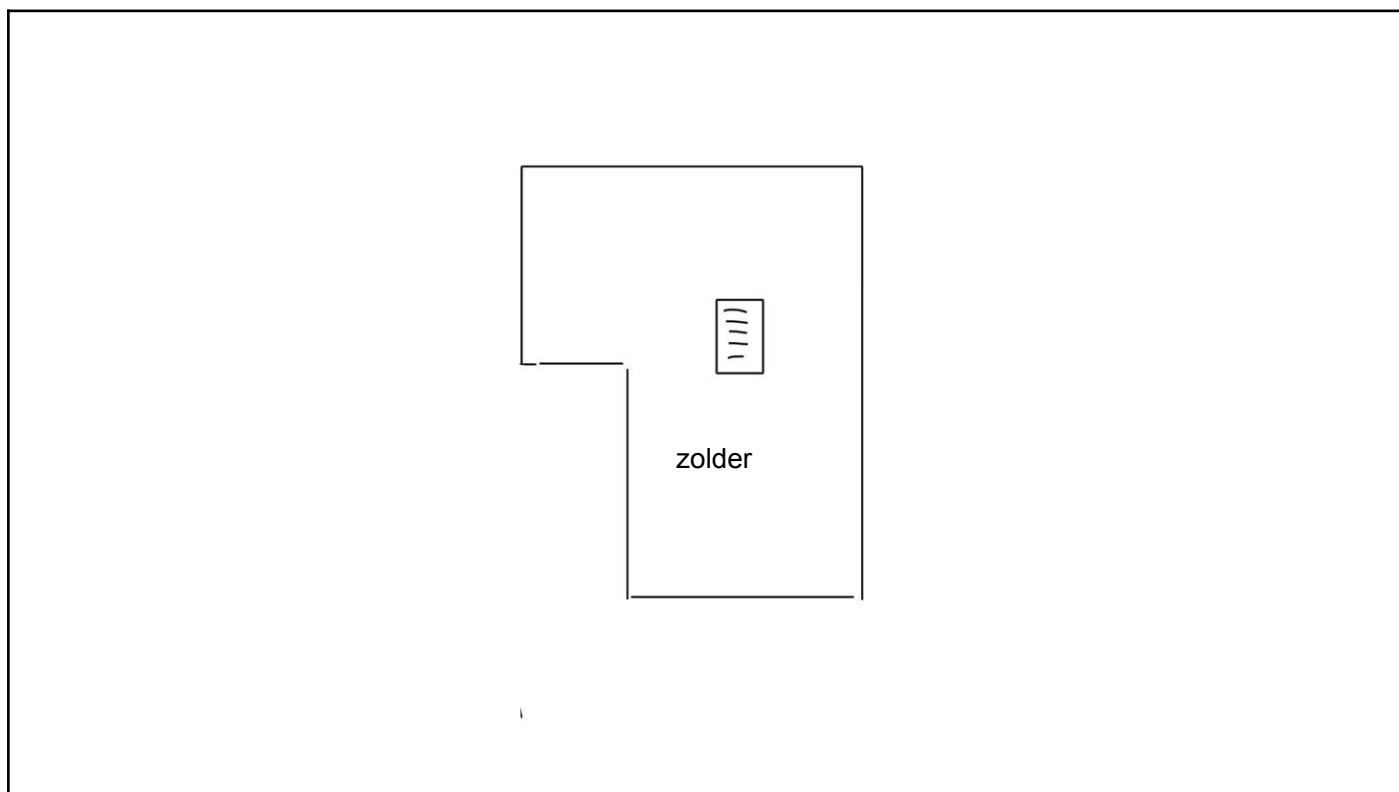
Plan 1.6: Zolder

Beschrijving	Type	Actie
4. Elektrische bakelieten materialen	Asbestmateriaal	Zorgvuldig beheren
6. betegeld / tegellijm	Advies	-
9. Pleisterwerk muren	Geen asbest	-
9.1 Code: 25345/01	Mengmonster	-
