Asbestinventarisatetest

Putsebaan 102, 3140 Keerbergen

Attestnummer : **20250704-000202.000**

Asbestveilig (maar mogelijk niet asbestvrij)

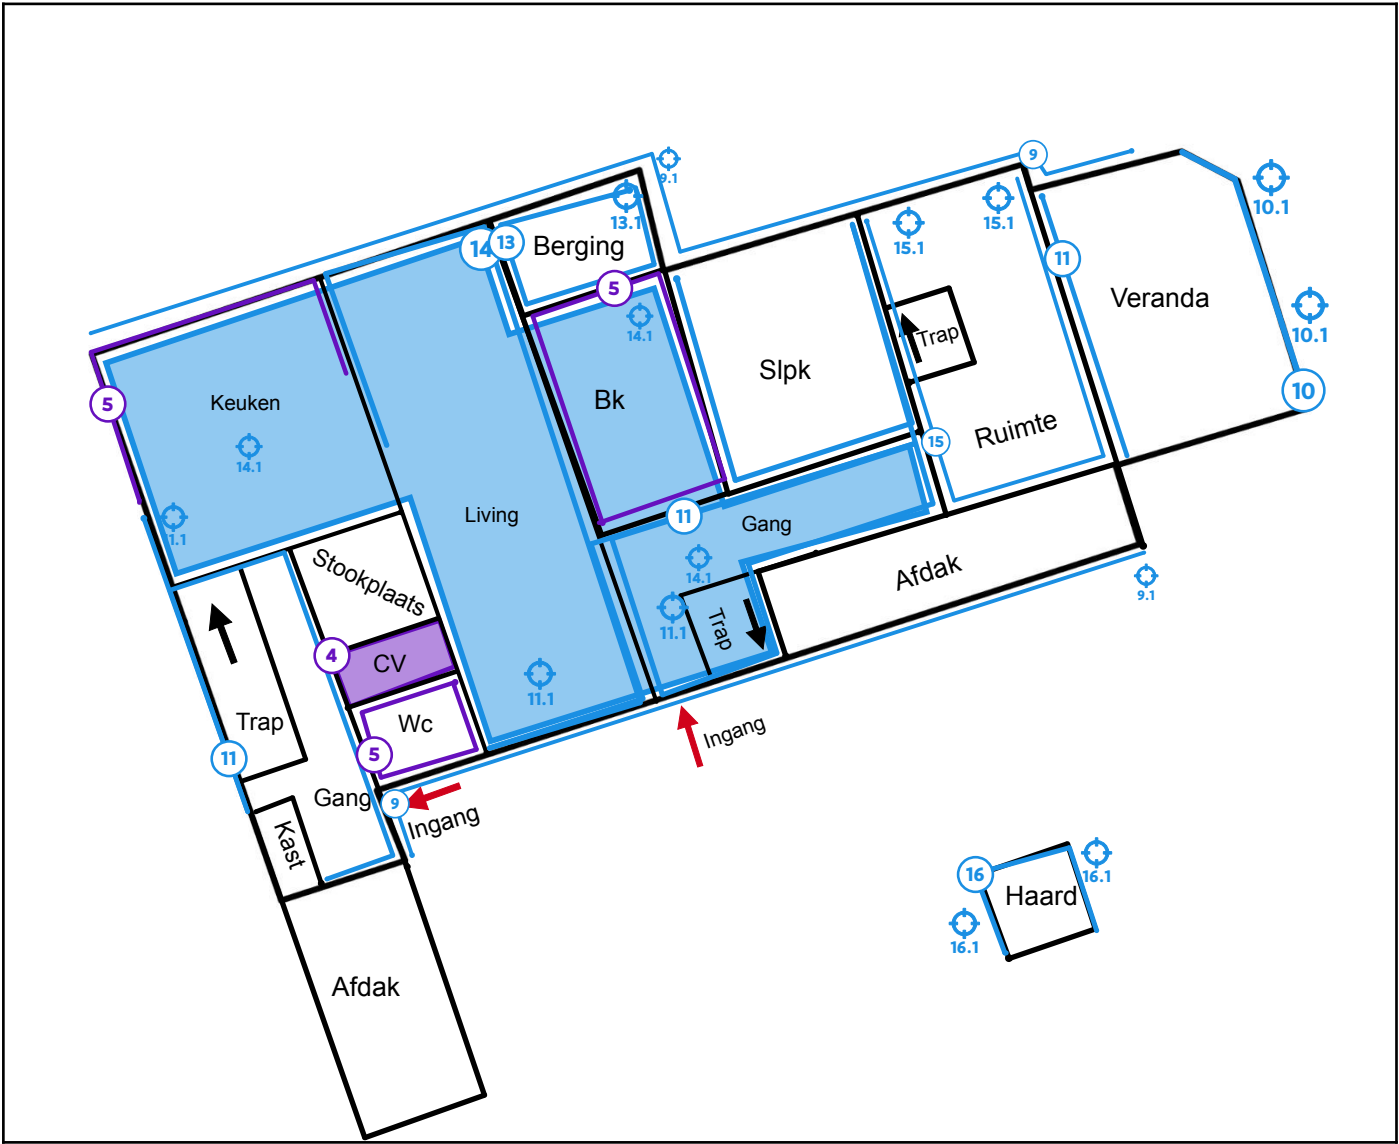
Plan 1.1: +0

Beschrijving	Type	Actie
4. CV-ketel Elco	Advies	-
5. Faience tegellijm	Advies	-
9. Cementering gevels en schouw +1	Geen asbest	-
9.1 Code: 3	Mengmonster	-
10. Kit/stopverf ramen veranda (kozijn/glas)	Geen asbest	-
10.1 Code: 4	Mengmonster	-

11. Muurpleister	Geen asbest	-
11.1 Code: 2	Mengmonster	-
13. Cementering berging en kasten slpk 2	Geen asbest	-
13.1 Code: 8	Mengmonster	-
14. Plafondpleister	Geen asbest	-
14.1 Code: 1	Mengmonster	-
15. Cementering ruimte +0	Geen asbest	-
15.1 Code: 5	Mengmonster	-
16. Cementering buitenhaard	Geen asbest	-
16.1 Code: 6	Mengmonster	-

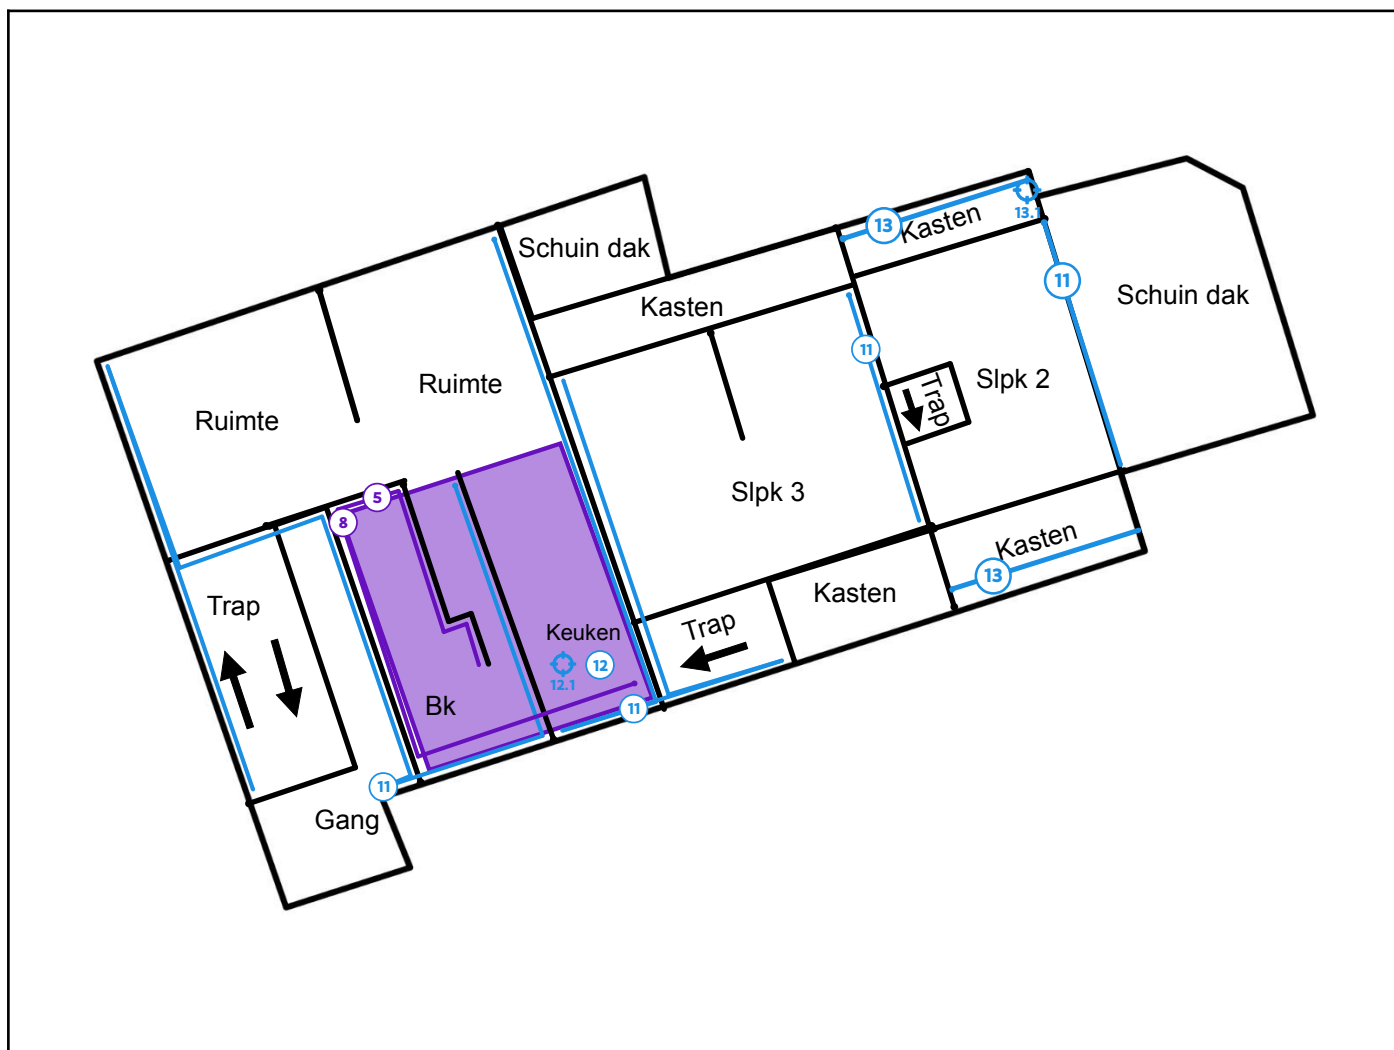
Plan 1.2: +1

Beschrijving	Type	Actie
5. Faience tegellijm	Advies	-
8. Vinylvloer niet verdacht	Advies	-
11. Muurpleister	Geen asbest	-
12. Ontdreuningsplaat spoelbak keuken +1	Geen asbest	-
12.1 Code: 7	Puntmonster	-
13. Cementering berging en kasten slpk 2	Geen asbest	-
13.1 Code: 8	Mengmonster	-

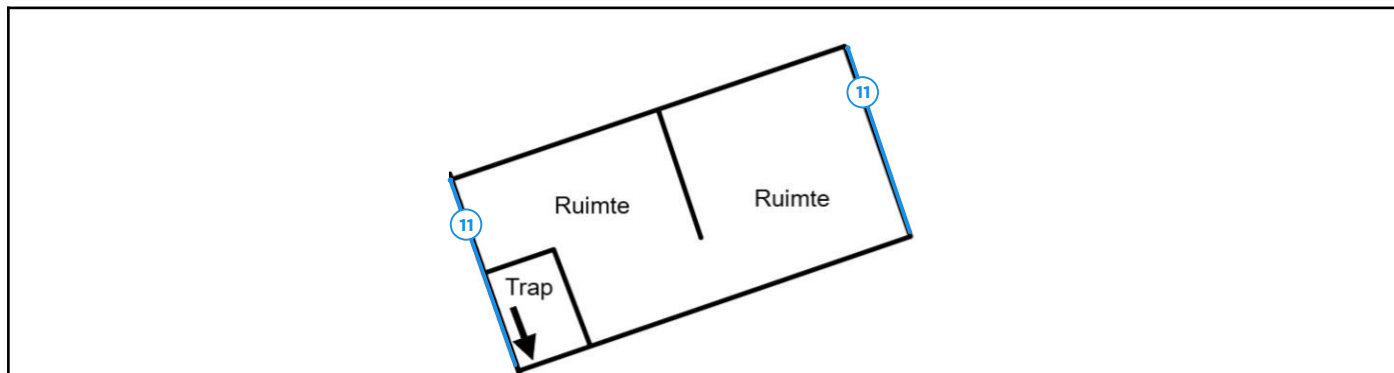
Plan 1.3: +2

Beschrijving	Type	Actie
11. Muurpleister	Geen asbest	-

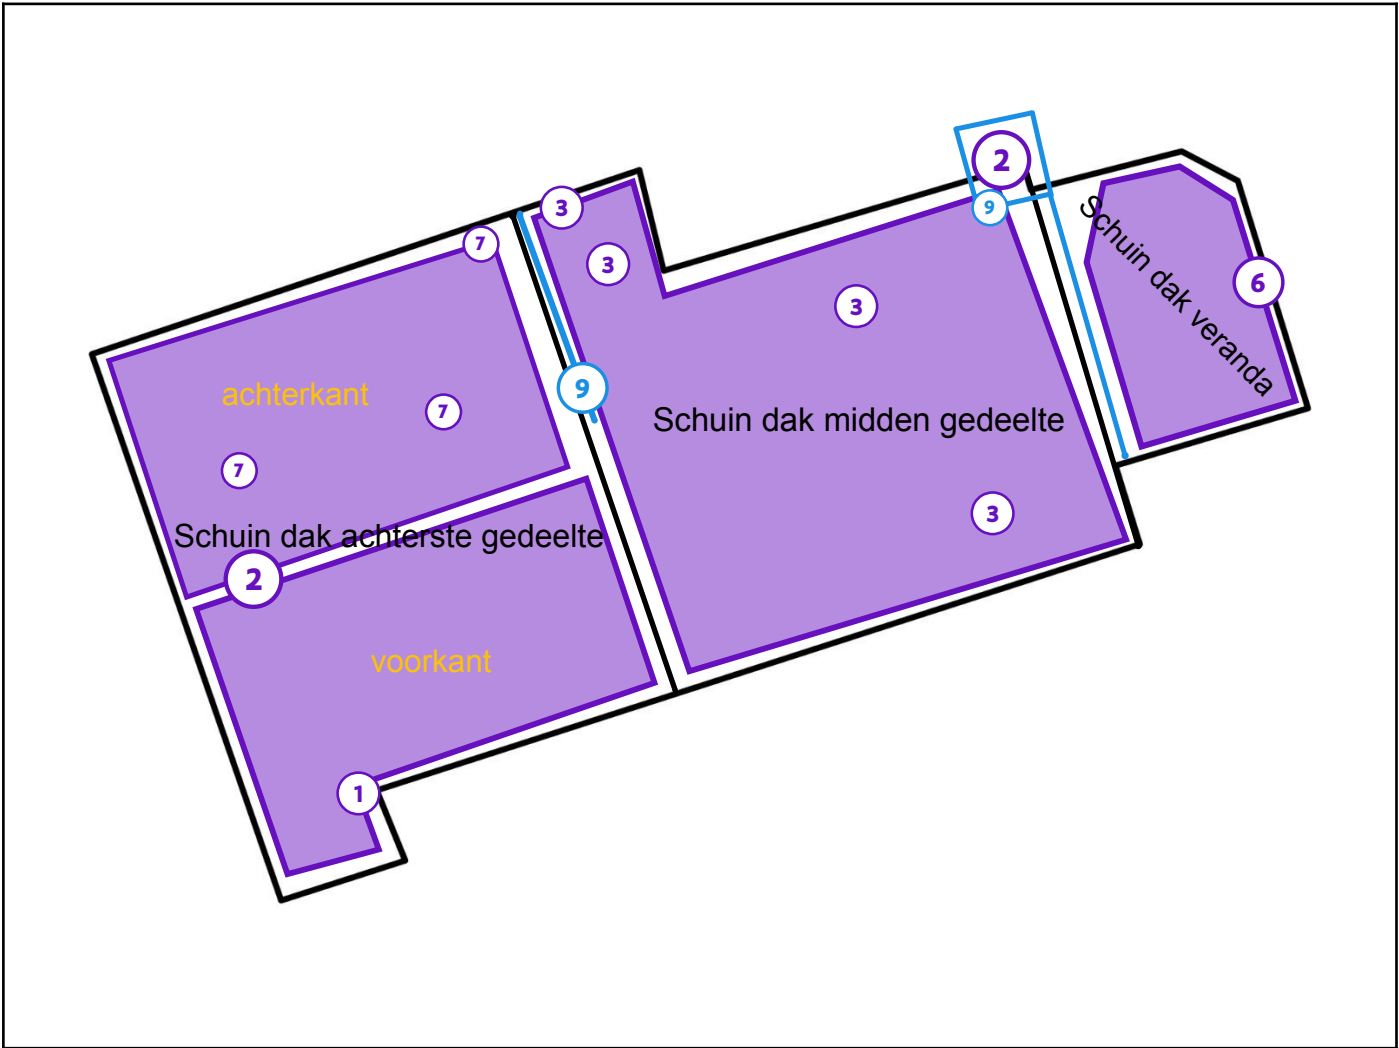
Plan 1.4: Dakenplan woning

Beschrijving	Type	Actie
1. Onderdak niet vast te stellen (voorkant achterste gedeelte)	Beperking	-
2. Schouwen woning	Beperking	-
3. Onderdak woning midden gedeelte	Advies	-
6. Onderdak veranda	Advies	-
7. Onderdak achterste gedeelte achteraan	Advies	-
9. Cementering gevels en schouw +1	Geen asbest	-

Het onderdak werd op 3 verschillende plekken nagekeken (voorkant door een pan op te heffen, gedeelte in de berging en via een velux op +1 om een pan op te heffen. Hier werd geen asbestverdacht onderdak aangetroffen. Deze plekken zijn aangeduid met de desbetreffende nummer op de kaart.

Het onderdak werd op 2 verschillende plekken nagekeken (via de twee veluxen op +2 om een pan op te heffen. Hier werd geen asbestverdacht onderdak aangetroffen). Deze plekken zijn aangeduid met de desbetreffende nummer op de kaart.
