Asbestinventarisatetest

Eiland 35, 9520 Sint-Lievens-Houtem

Attestnummer : **20250624-000146.000**

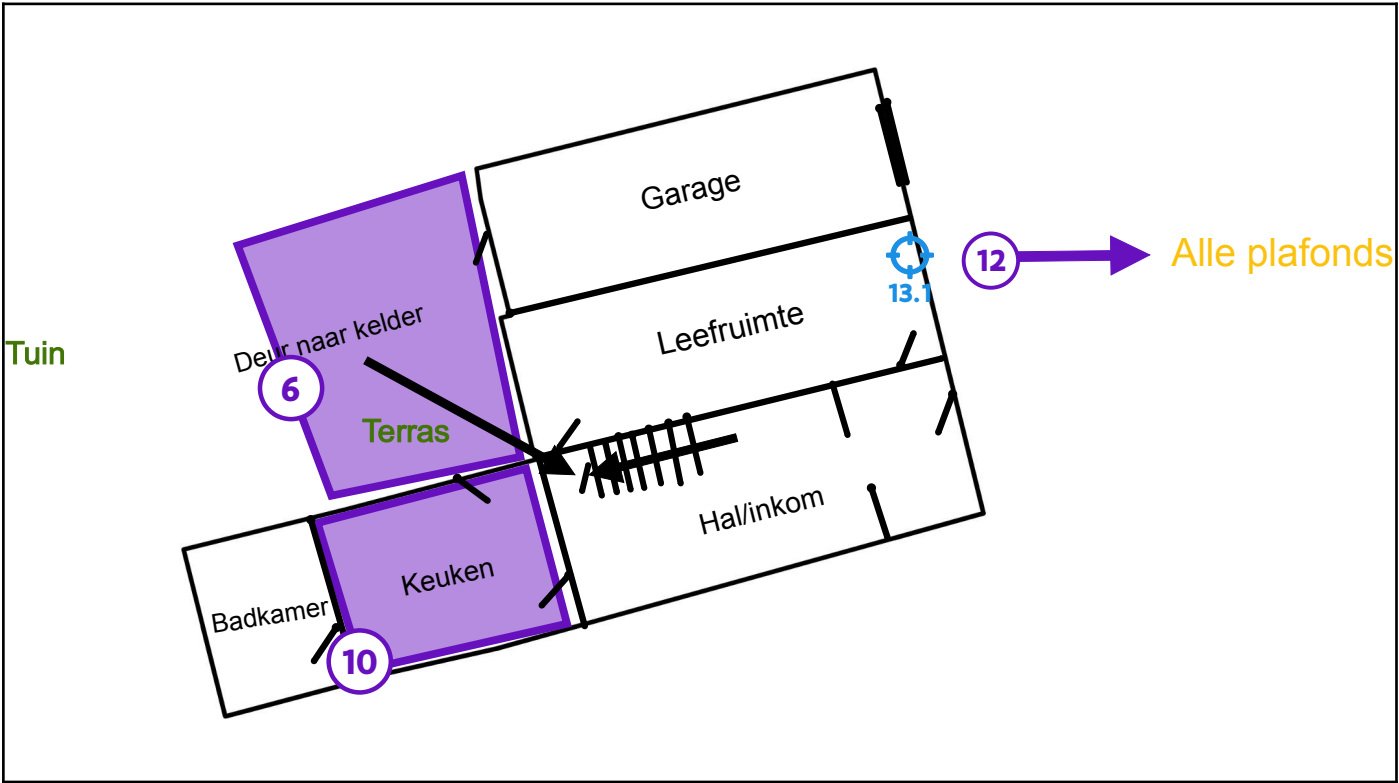
Plan 1.2: Gelijkvloers

Beschrijving	Type	Actie
6. Terras 2016	Advies	-
10. Keuken volledig nieuw 2010	Advies	-
12. Plafond woning vals	Advies	-
13. Pleisterwerk muren	Geen asbest	-
13.1 Code: 1	Mengmonster	-

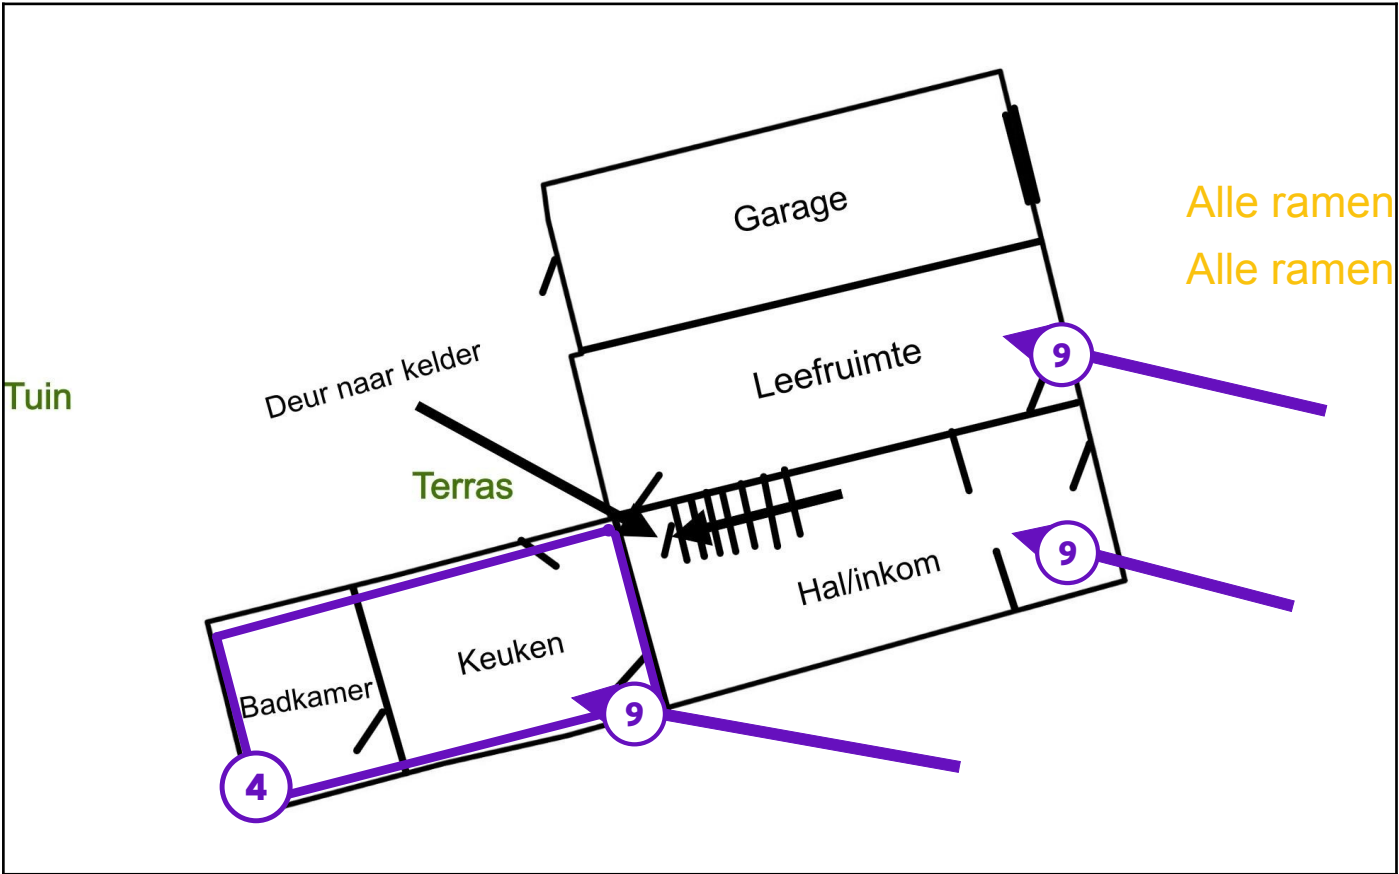
Plan 1.3: Gelijkvloers (2)

Beschrijving	Type	Actie
1. Kit tussen ramen en omlijsting	Advies	-
2. Kit tussen omlijsting en metselwerk	Advies	-
4. Pleisterwerk muren keuken, badkamer en hal	Advies	-
9. Tegelvloer leefruimte, inkom en keuken	Advies	-

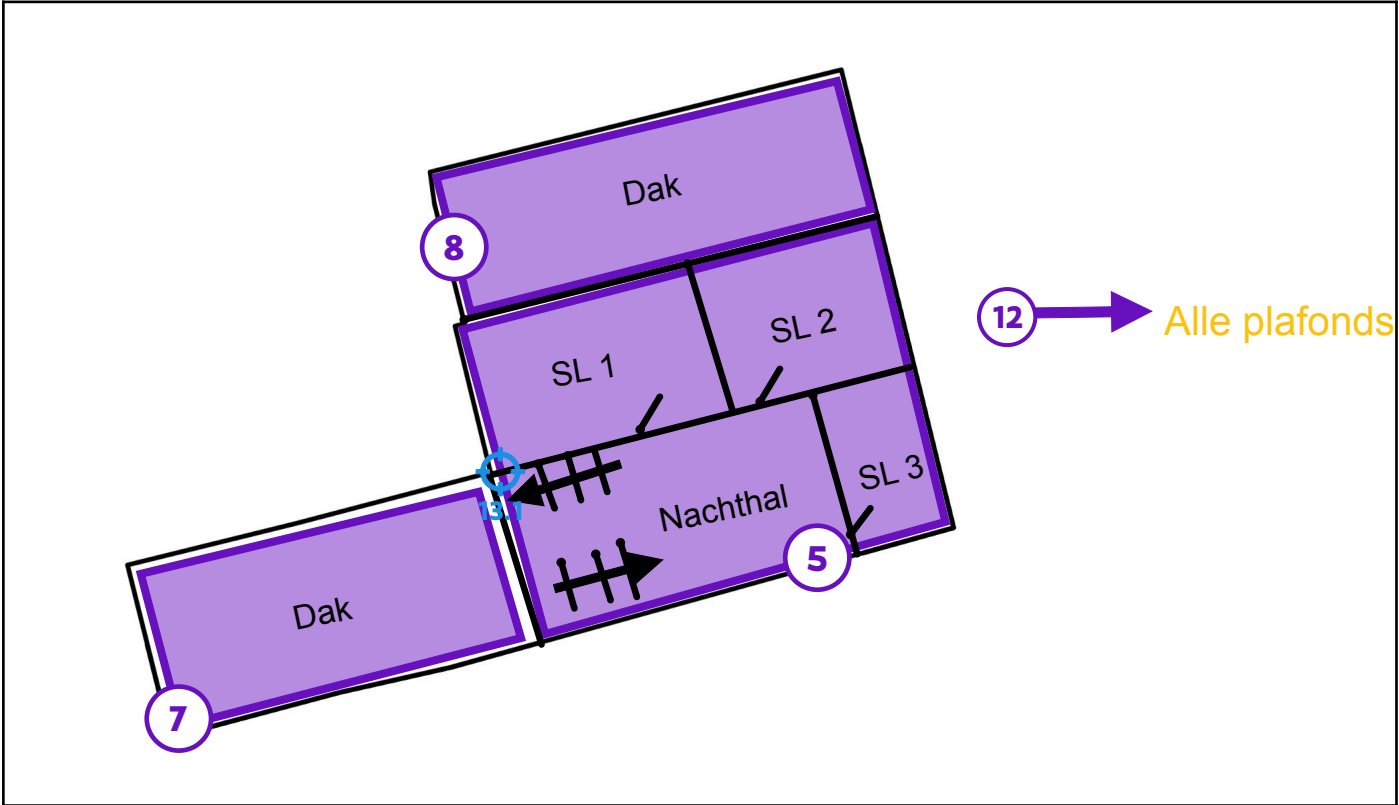
Plan 1.4: Eerste verdieping

Beschrijving	Type	Actie
5. Vloer +1	Advies	-
7. Dak boven keuken en badkamer - vernieuwd	Advies	-
8. Dak boven garage - vernieuwd	Advies	-
12. Plafond woning vals	Advies	-
13. Pleisterwerk muren	Geen asbest	-
13.1 Code: 1	Mengmonster	-

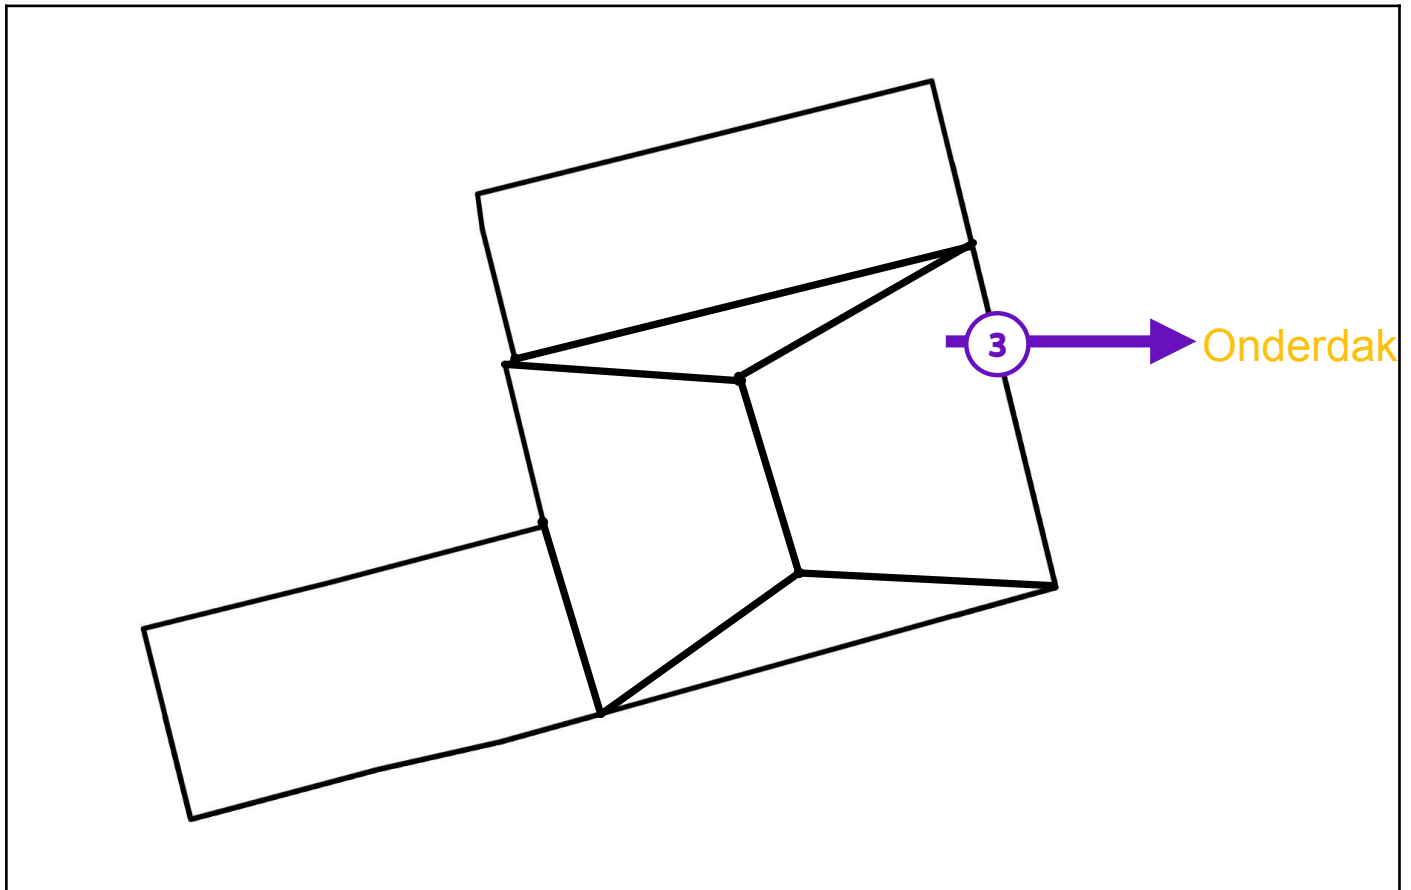
Plan 1.6: Dak

Beschrijving	Type	Actie
3. Onderdak niet zichtbaar	Advies	-

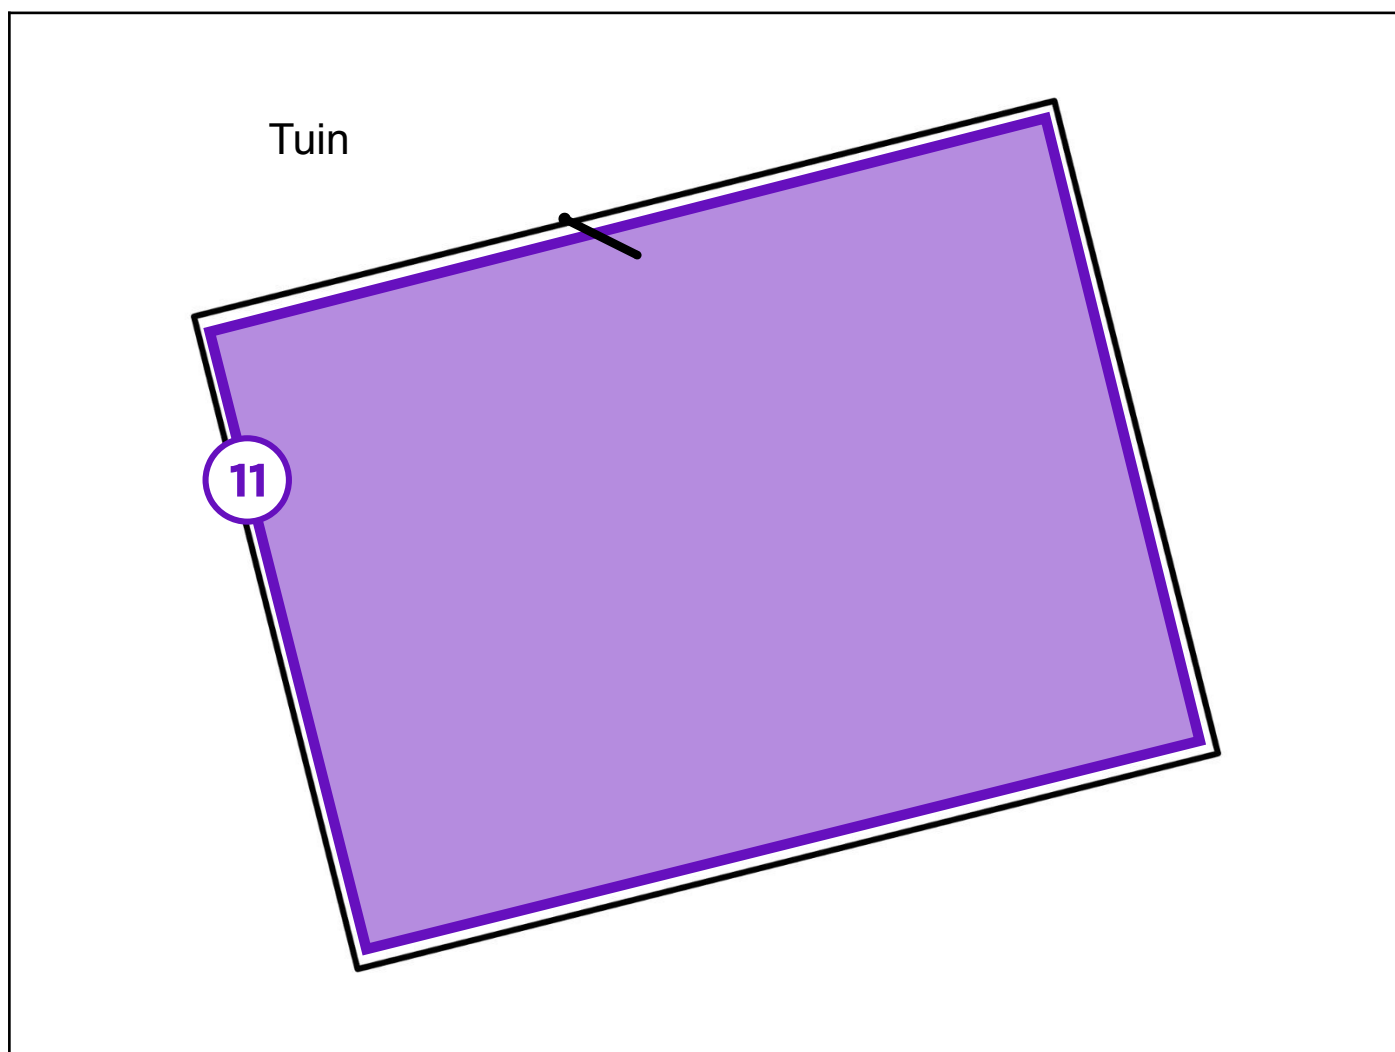
Plan 2.1: Tuinhuis

Beschrijving	Type	Actie
11. Tuinhuis 2017	Advies	-
