Asbestinventarisatetest

Koewacht 27, 9190 Stekene

Attestnummer : 20250628-000090.000

Uitgegeven op : 28.06.2025

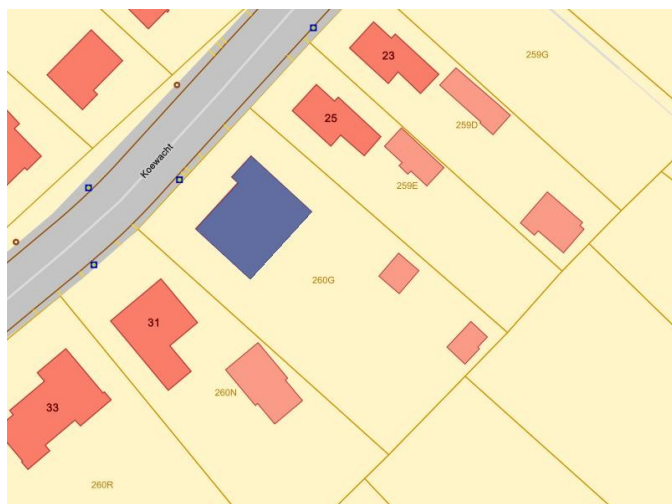
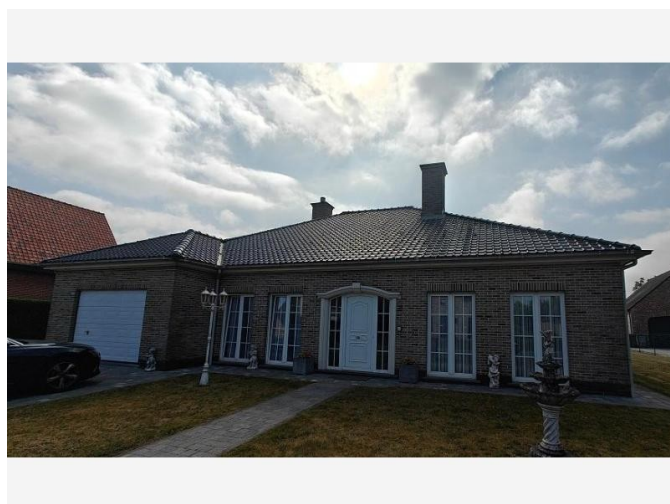
Zone 1: woning

- 0 Asbestmaterialen
- 1 **Beperking**
- 0 Uitsluitingen
- 0 Roerende goederen
- 0 Puin, steenslag, (water)bodem
- 3 **Adviezen**
- 3 **Geen asbest**

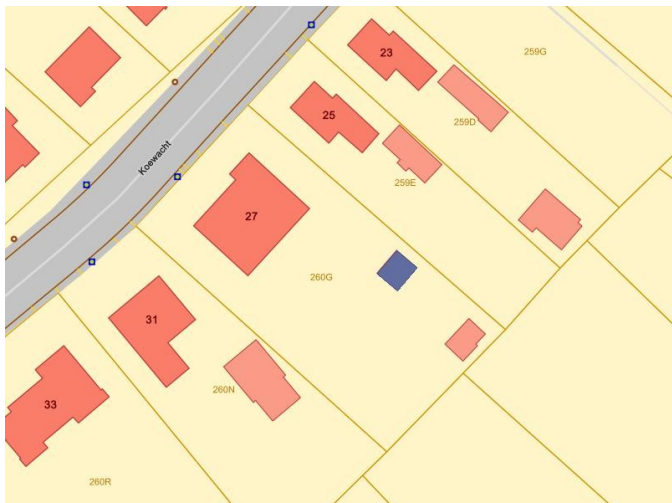
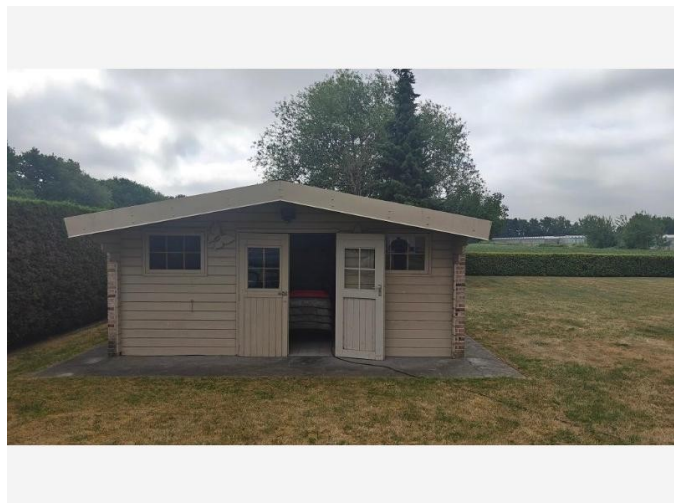
Zone 2: tuinhuis

- 0 Asbestmaterialen
- 0 Beperkingen
- 0 Uitsluitingen
- 0 Roerende goederen
- 0 Puin, steenslag, (water)bodem
- 0 Adviezen
- 0 Geen asbest

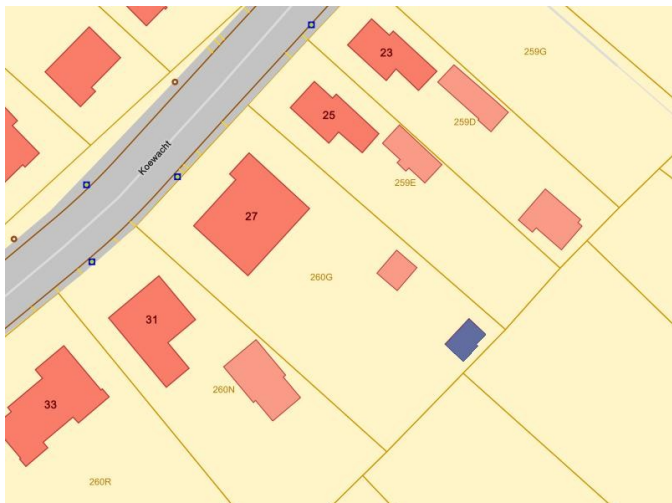
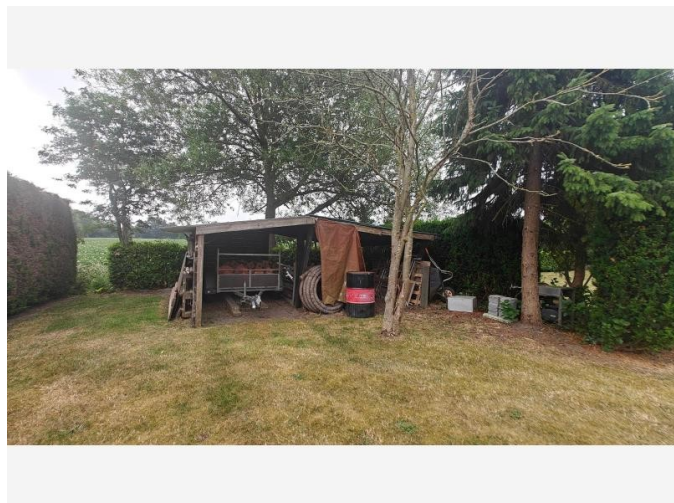
Zone 3: stalling

- 0 Asbestmaterialen
- 0 Beperkingen
- 0 Uitsluitingen
- 0 Roerende goederen
- 0 Puin, steenslag, (water)bodem
- 0 Adviezen
- 0 Geen asbest
