# Asbestinventarisatetest

Verbindingsstraat 41, 3960 Bree

Attestnummer : 20250409-000417.000

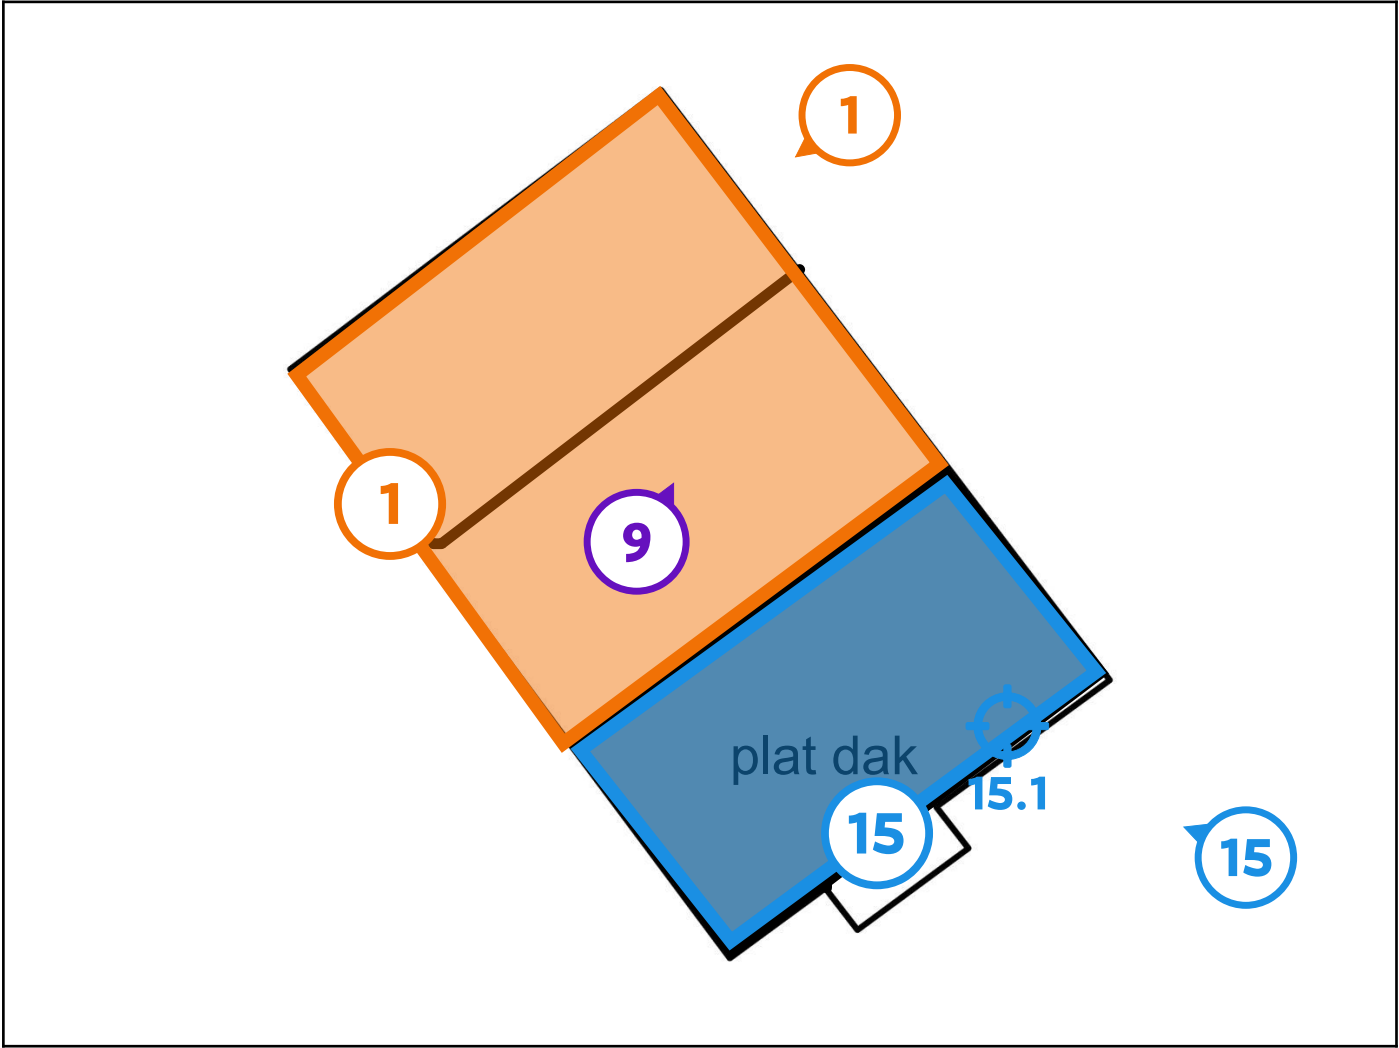
# Plan 1.1: dakenplan

Beschrijving	Type	Actie
1. Dak uit Asbestverdachte leien	Asbestmateriaal	Verwijderen
9. Geen onderdak aanwezig	Advies	-
15. Roofing plat dak tuinhuisje en achterbouw	Geen asbest	-
15.1 Code: a424	Mengmonster	-

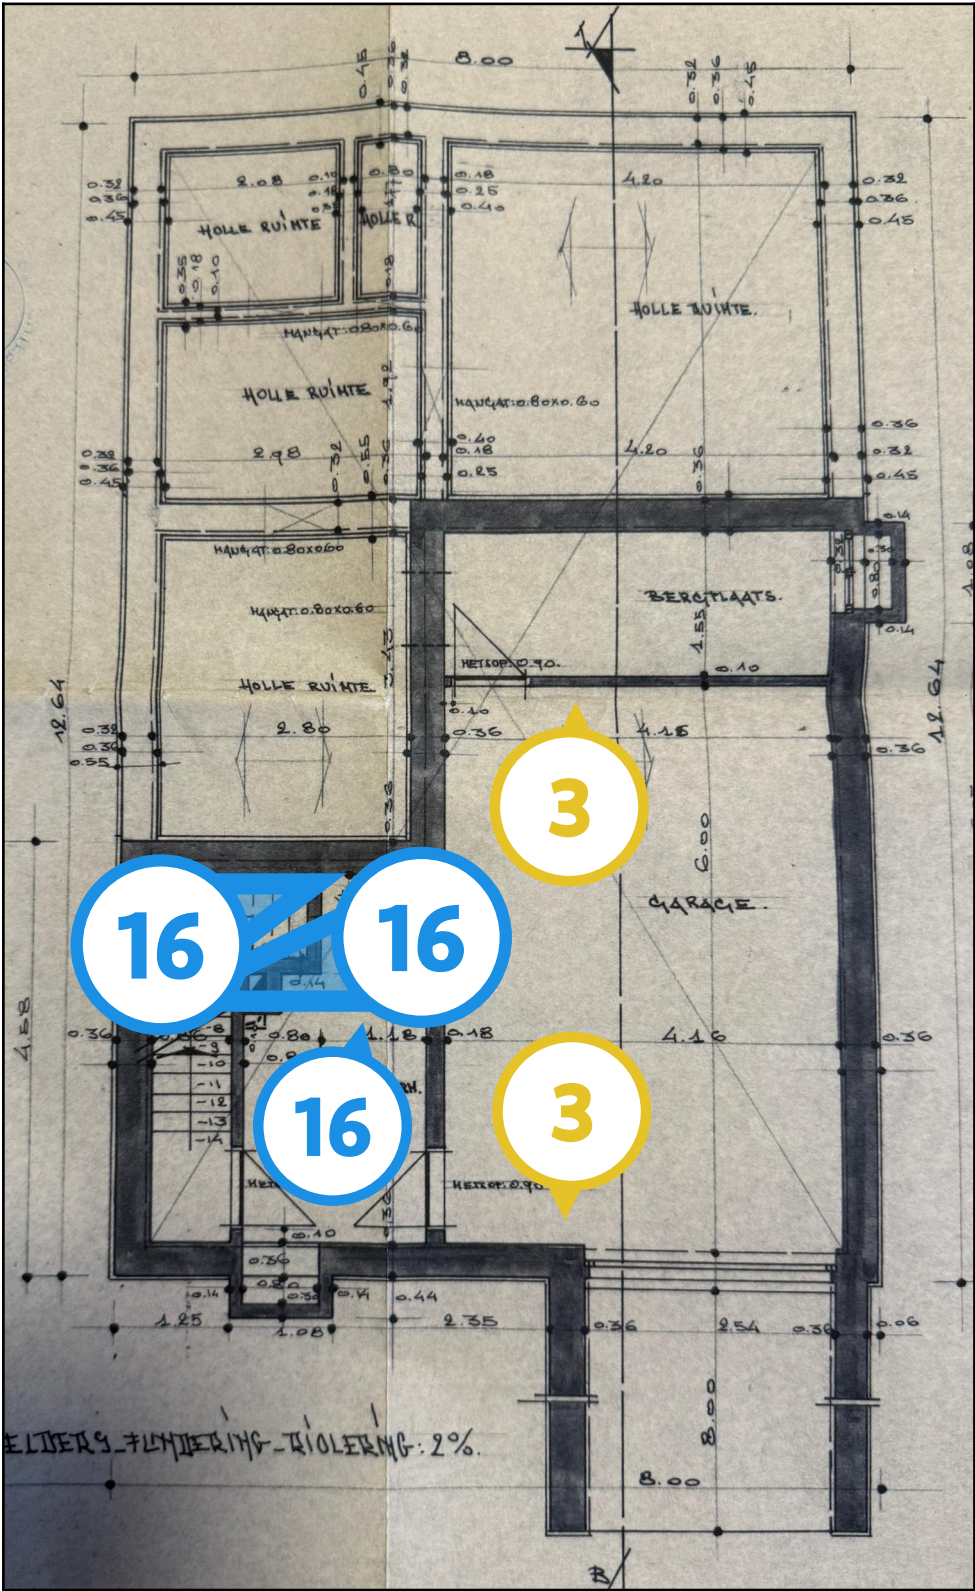
Plan 1.2: kelder

3. bakeliet schakelaars	Asbestmateriaal	Zorgvuldig beheren
16. rood vloerzeil woonkamer en trap naar kelder	Geen asbest	-

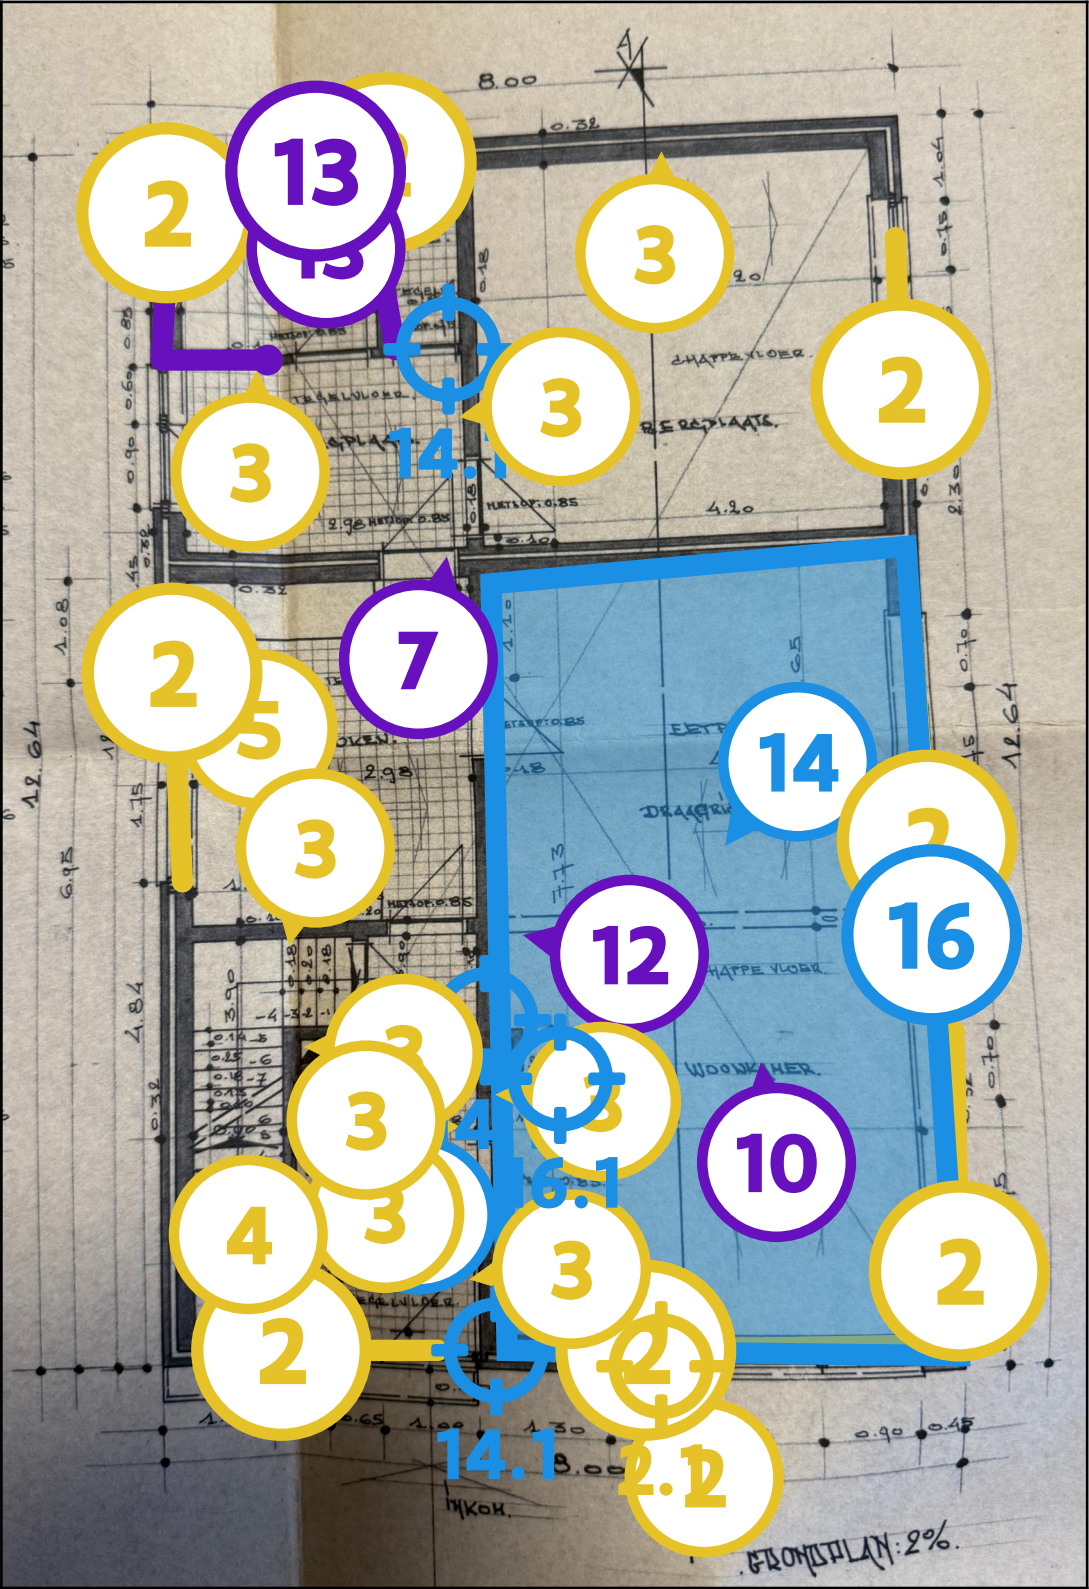
Plan 1.3: nv0

2. witte siliconen stalen ramen	Asbestmateriaal	Zorgvuldig beheren
2.1 Code: a422	Puntmonster	-
3. bakeliet schakelaars	Asbestmateriaal	Zorgvuldig beheren
4. zwarte bakeliet tellerkast in meterkast	Asbestmateriaal	Zorgvuldig beheren
5. zwarte antidreunplaatje onder lavabo keuken	Asbestmateriaal	Zorgvuldig beheren
7. raamtabletten en deurdorpels in natuursteen	Advies	-
10. plafonds in gipskartonplaten , hout en pvc	Advies	-
12. geen asbestverdacht touw in kachel	Advies	-
13. eventuele tegellijm achter wandtegels badkamer	Advies	-
14. pleister wanden	Geen asbest	-
14.1 Code: a421	Mengmonster	-
16. rood vloerzeil woonkamer en trap naar kelder	Geen asbest	-
16.1 Code: a423	Puntmonster	-

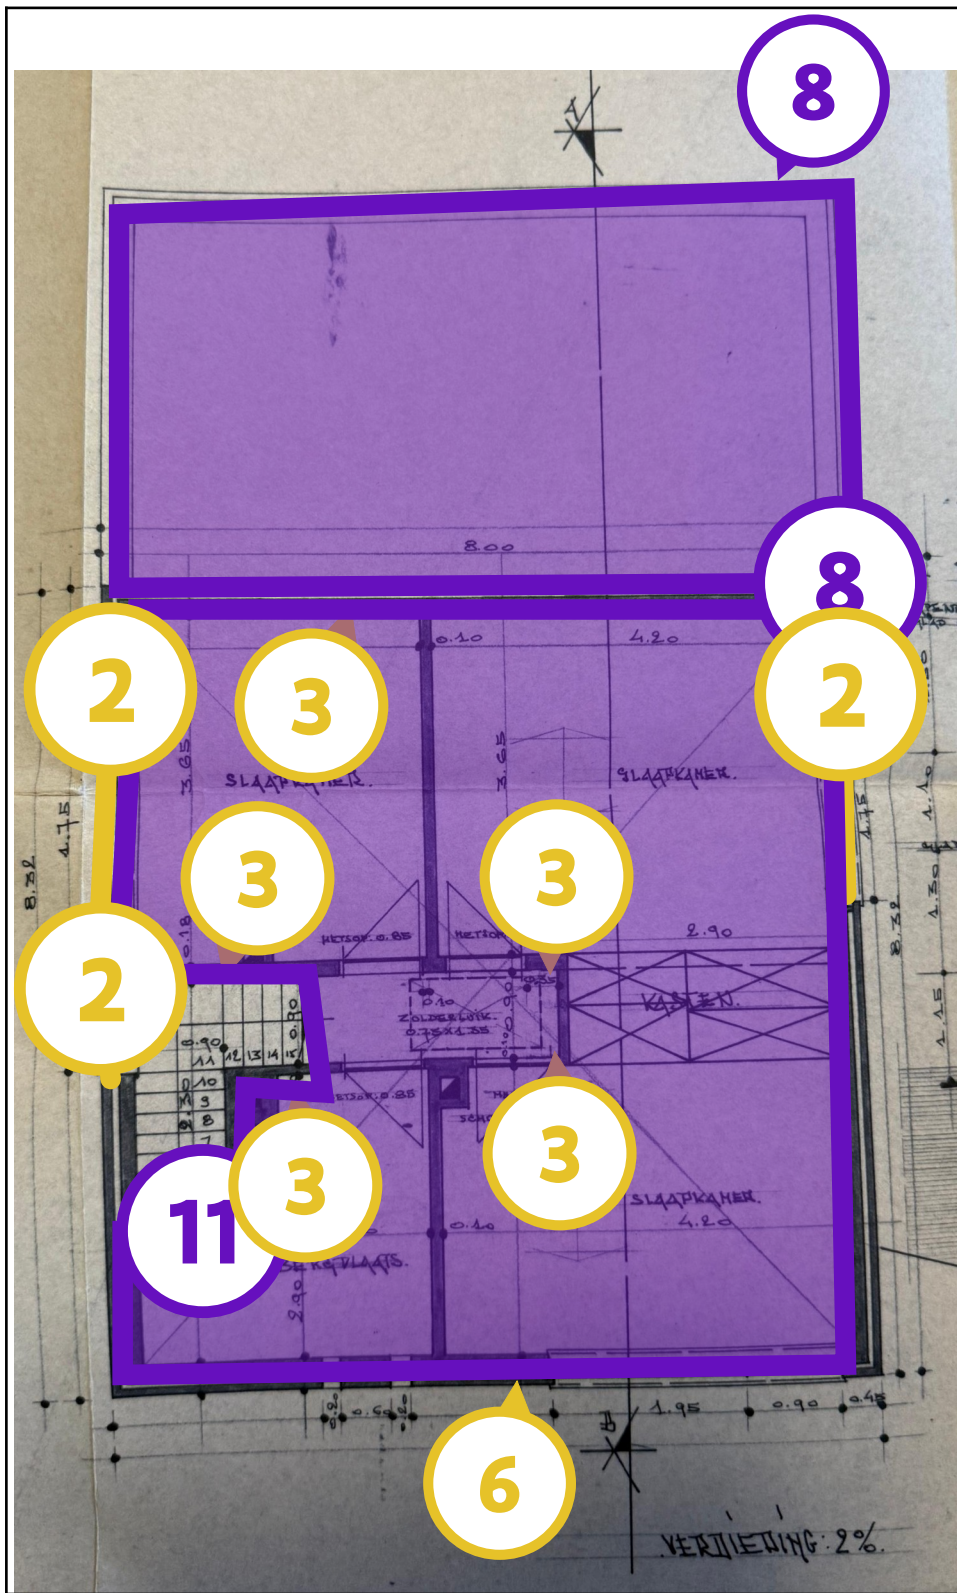
## Plan 1.4: nv1

2. witte siliconen stalen ramen	Asbestmateriaal	Zorgvuldig beheren
3. bakeliet schakelaars	Asbestmateriaal	Zorgvuldig beheren
6. 2 x bakeliet stoppen elektriciteitskabel tegen voorgevel	Asbestmateriaal	Zorgvuldig beheren
8. onderliggende roofinglagen	Advies	-
11. andere Vloerzeilen ( niet asbestverdacht)	Advies	-

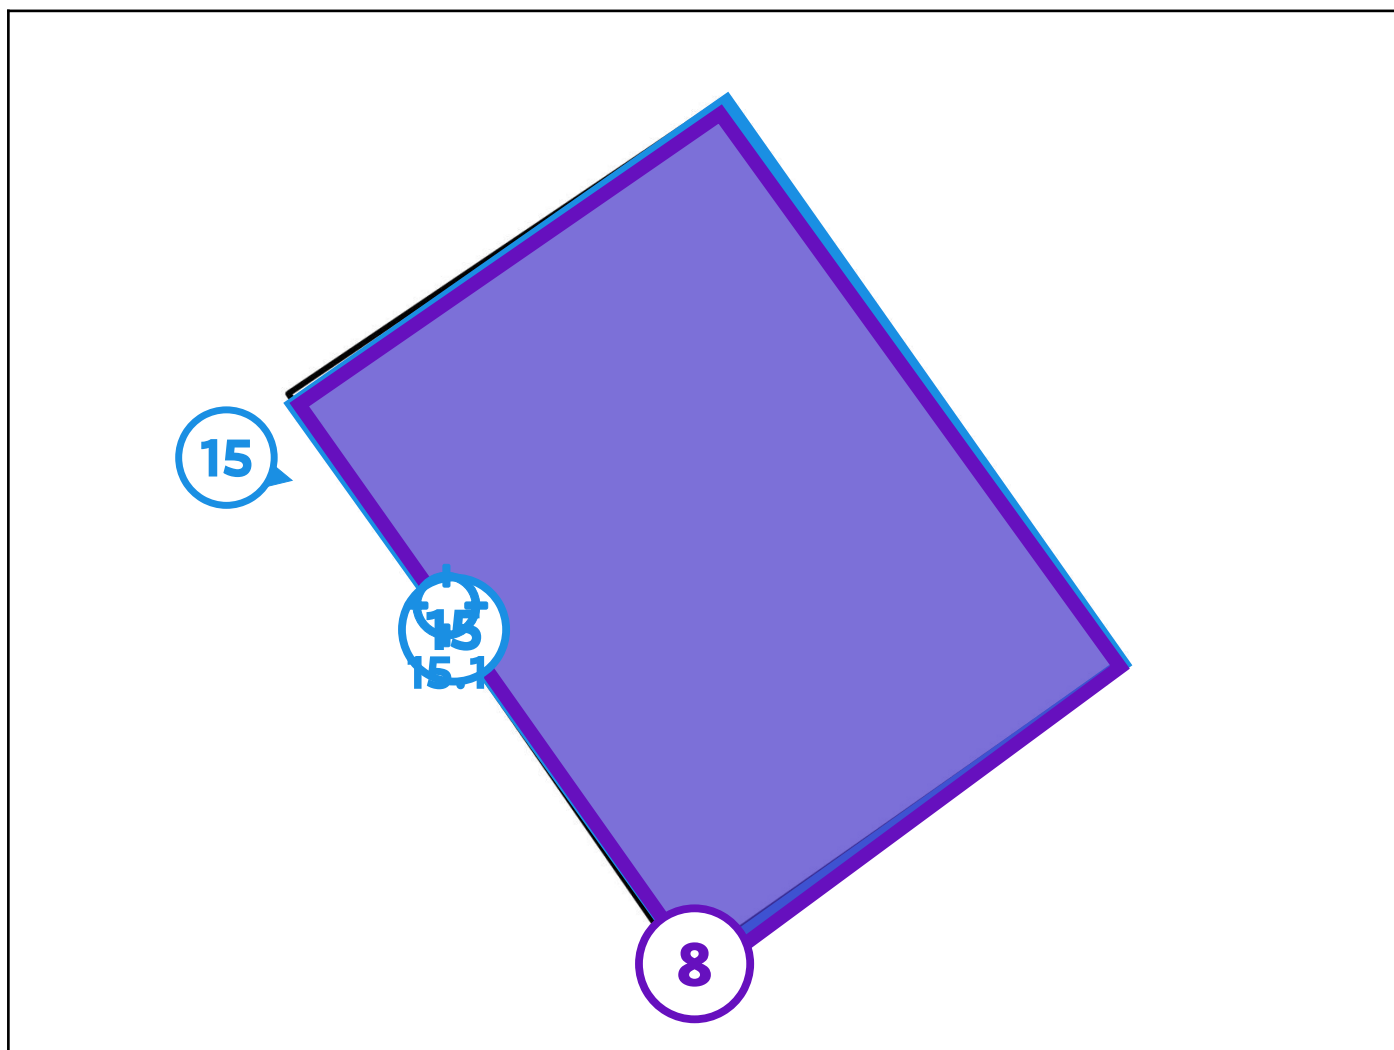
## Plan 2.2: tuinhuisje dakenplan

Beschrijving	Type	Actie
8. onderliggende roofinglagen	Advies	-
15. Roofing plat dak tuinhuisje en achterbouw	Geen asbest	-
15.1 Code: a424	Mengmonster	-
