Asbestinventarisatetest

Steenweg naar Kobbegem 9, 1730 Asse

Attestnummer : **20250512-000492.000**

Uitgegeven op : **12.05.2025**

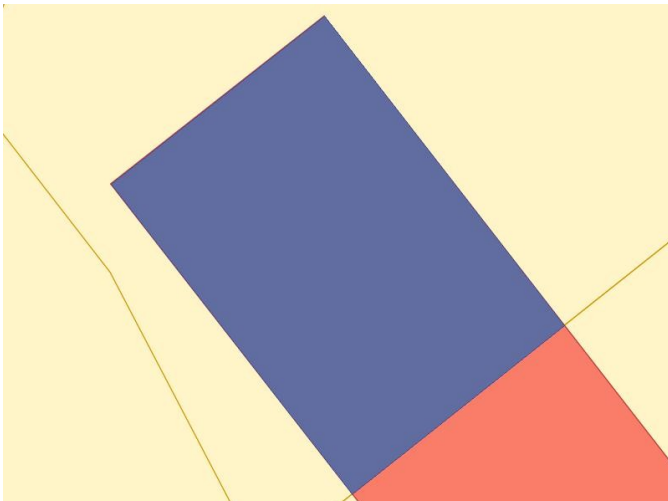
Zone 1: Hoofdgebouw

- 0 Asbestmaterialen
- 1 **Beperking**
- 0 Uitsluitingen
- 0 Roerende goederen
- 0 Puin, steenslag, (water)bodem
- 0 Adviezen
- 2 **Geen asbest**
