Asbestinventarisatattest

Iddergemsesteenweg 51, 9450 Haaltert

Attestnummer : 20250507-000077.000

Zone 1: Hoofdgebouw

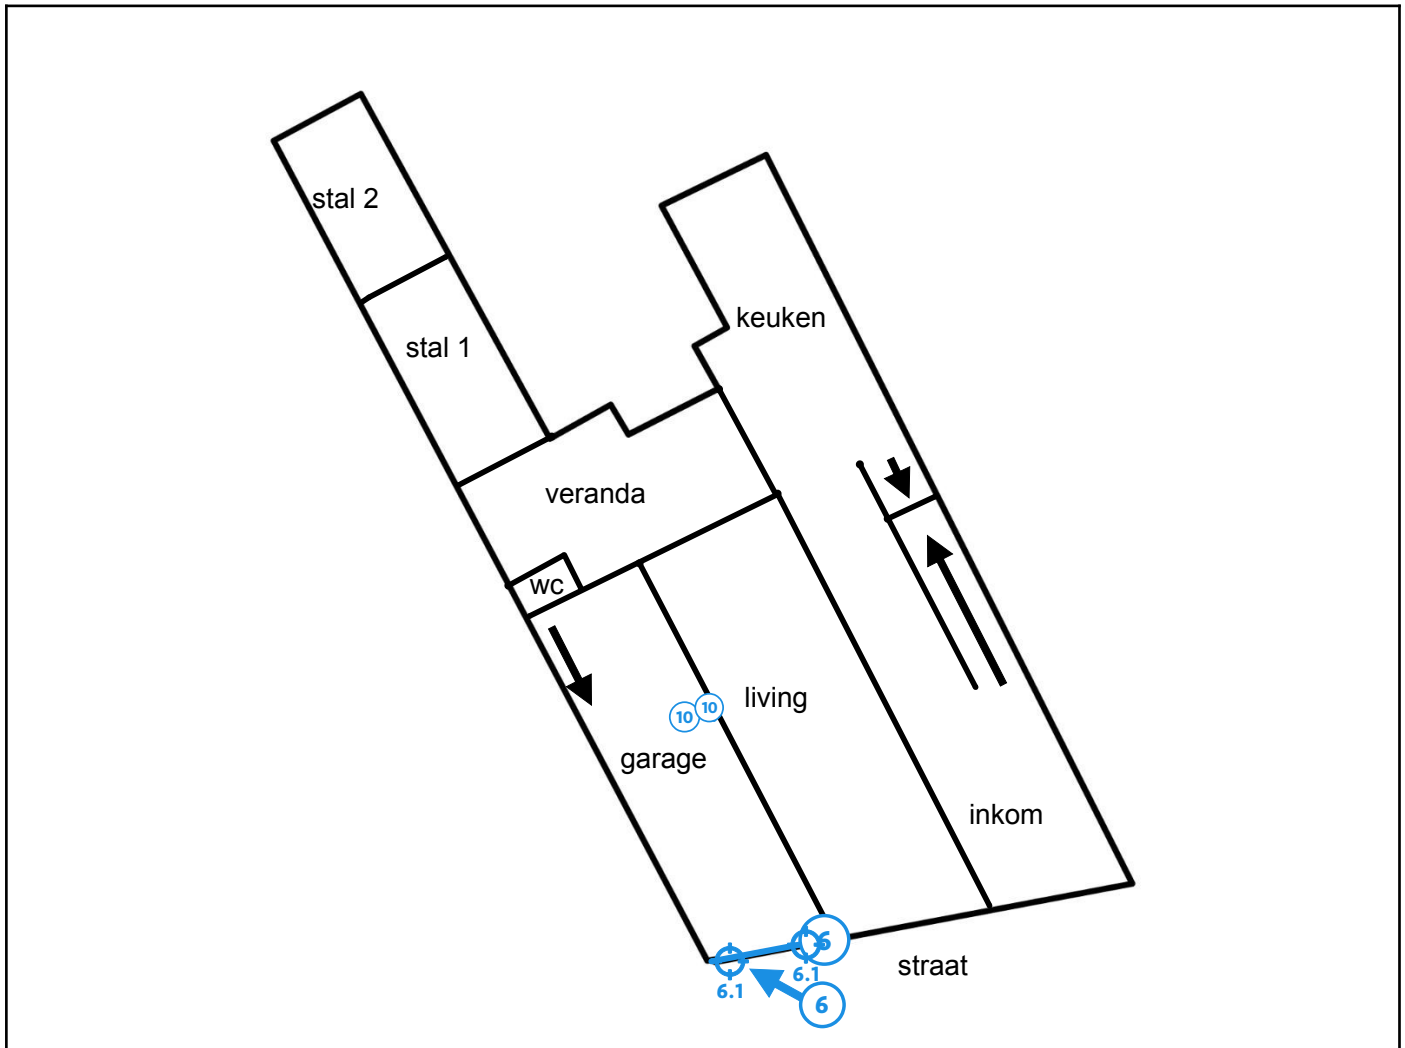
Plan 1.1: plan gelijkvloers

Beschrijving	Type	Actie
6. mastiek ramen poort garage	Geen asbest	-
6.1 Code: 006	Mengmonster	-
10. bitumen in garage glvs + garage zolder	Geen asbest	-

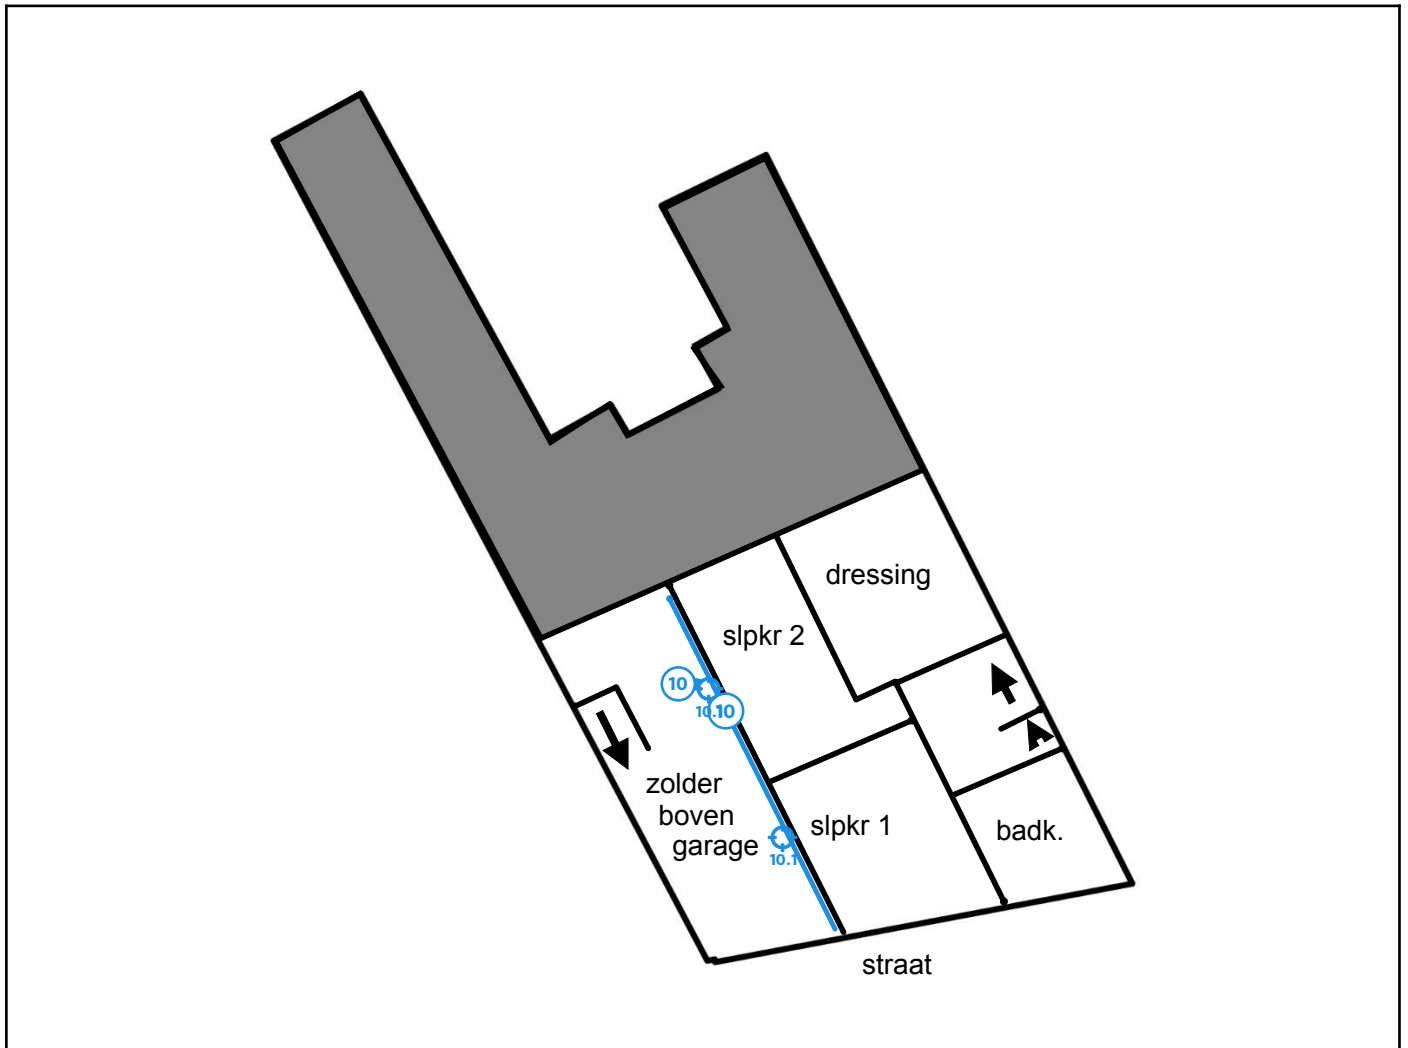
Plan 1.2: plan verdieping 1

Beschrijving	Type	Actie
10. bitumen in garage glvs + garage zolder	Geen asbest	-
10.1 Code: 005	Mengmonster	-

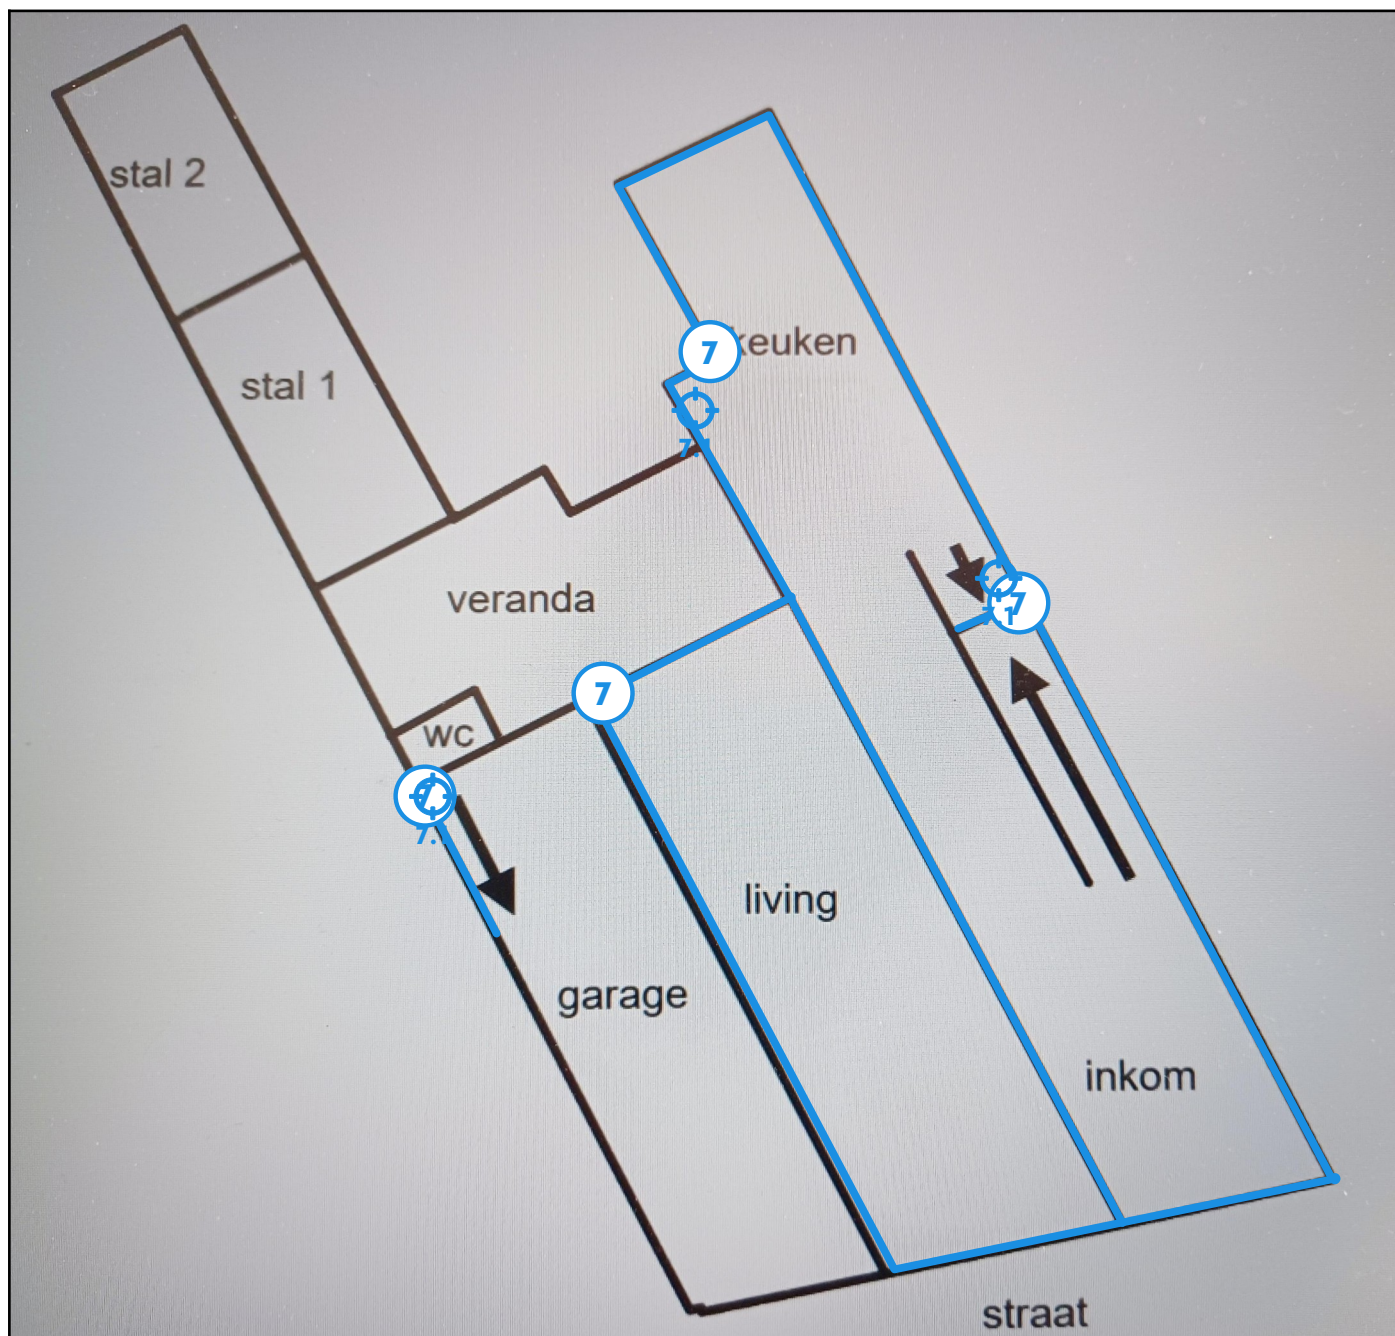
Plan 1.6: plan glvs pleister muren

Beschrijving	Type	Actie
7. pleisterwerk muren	Geen asbest	-
7.1 Code: 001	Mengmonster	-

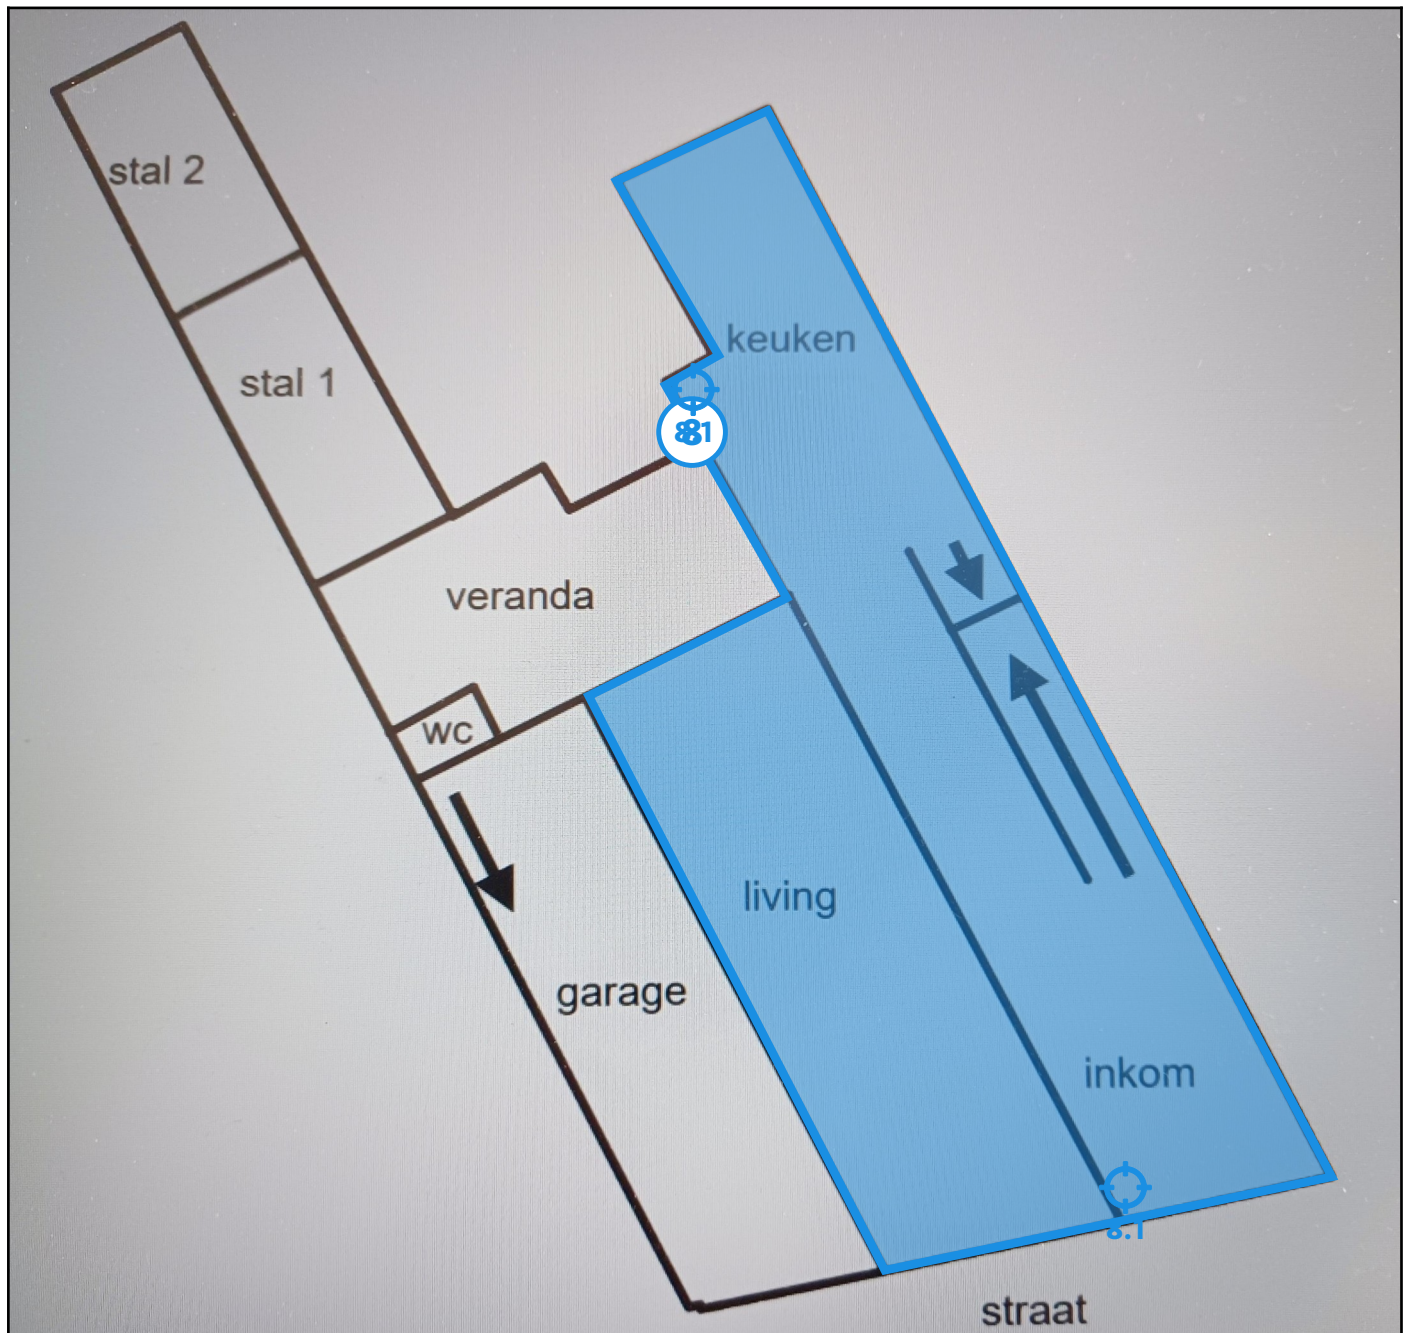
Plan 1.7: plan glvs pleister plafond

Beschrijving	Type	Actie
8. pleisterwerk plafonds	Geen asbest	-
8.1 Code: 002	Mengmonster	-

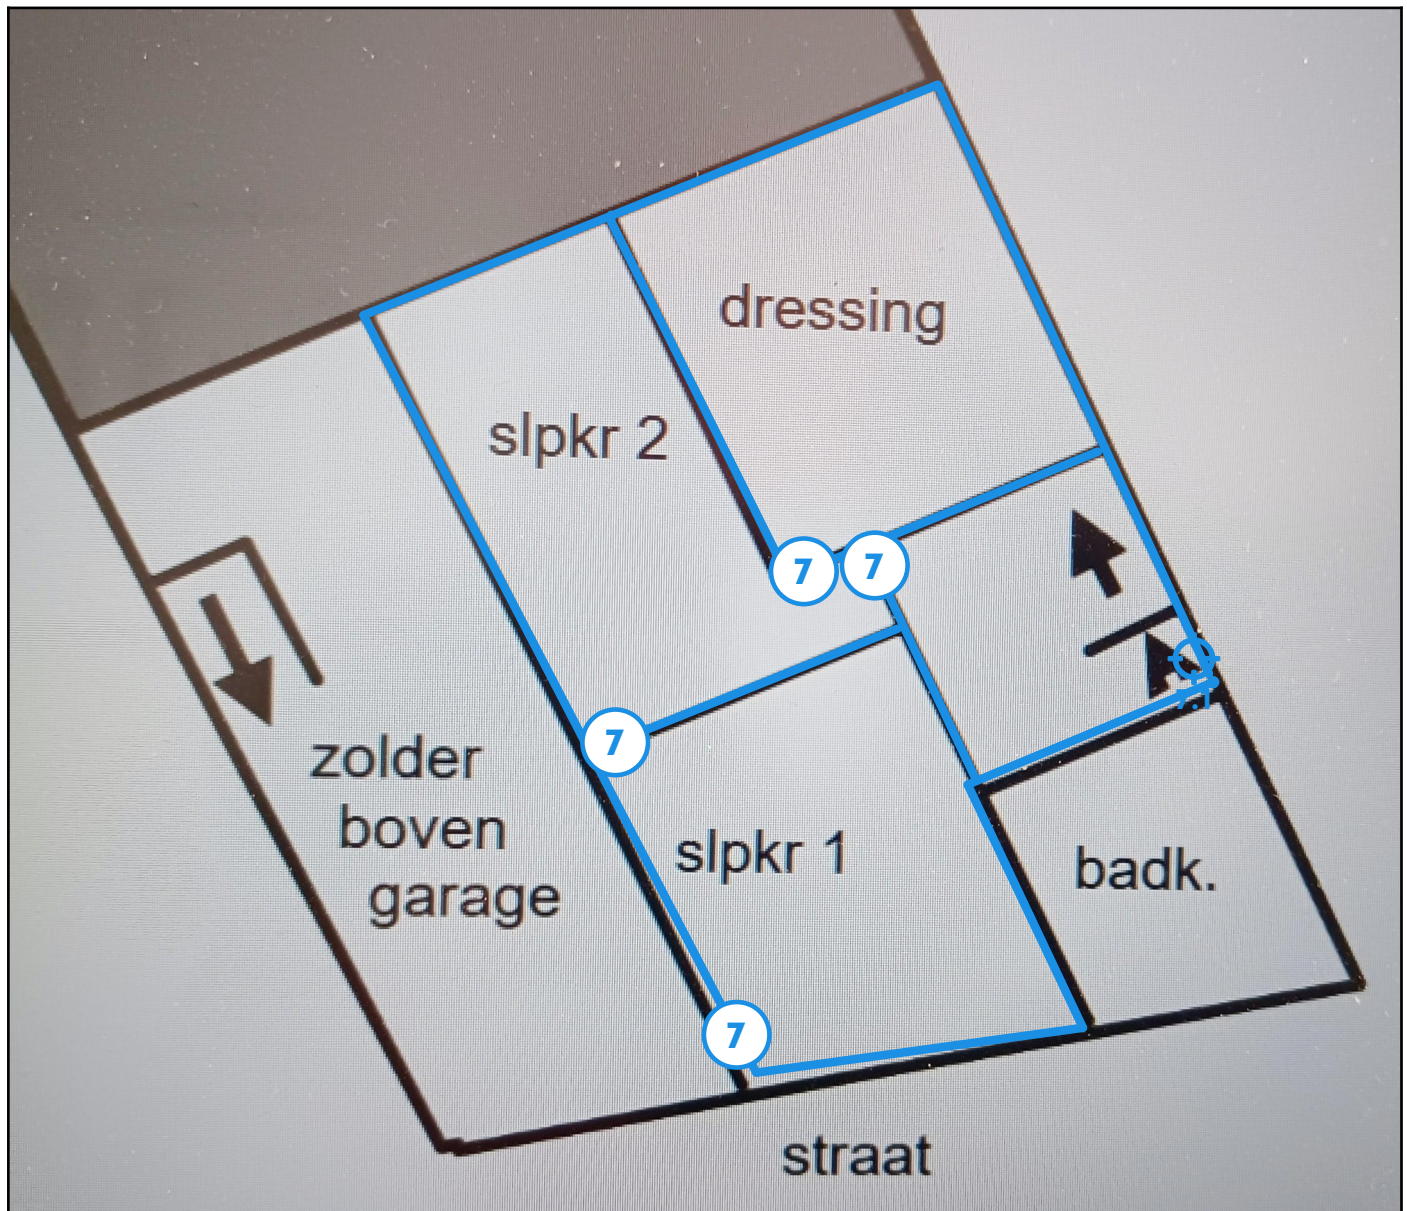
Plan 1.8: plan verd 1 pleister muren

Beschrijving	Type	Actie
7. pleisterwerk muren	Geen asbest	-
7.1 Code: 001	Mengmonster	-

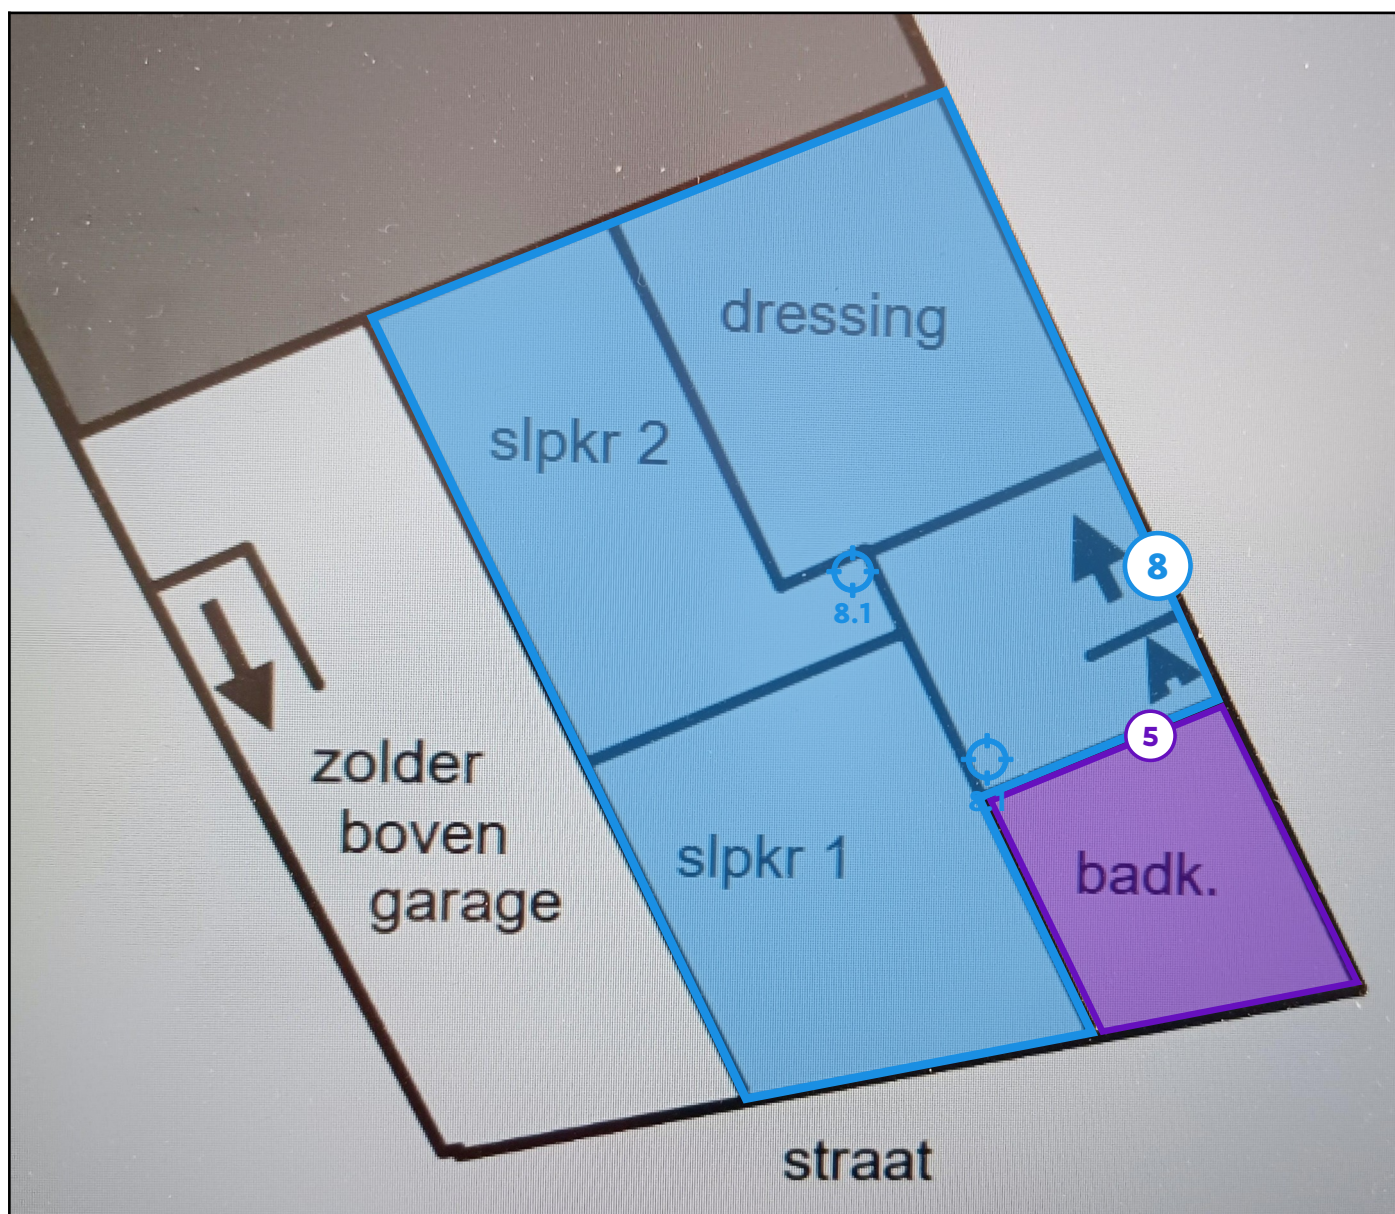
Plan 1.9: plan verd 1 pleister plafond

Beschrijving	Type	Actie
5. mogelijk oud pleisterwerk boven valse plafonds	Advies	-
8. pleisterwerk plafonds	Geen asbest	-
8.1 Code: 002	Mengmonster	-

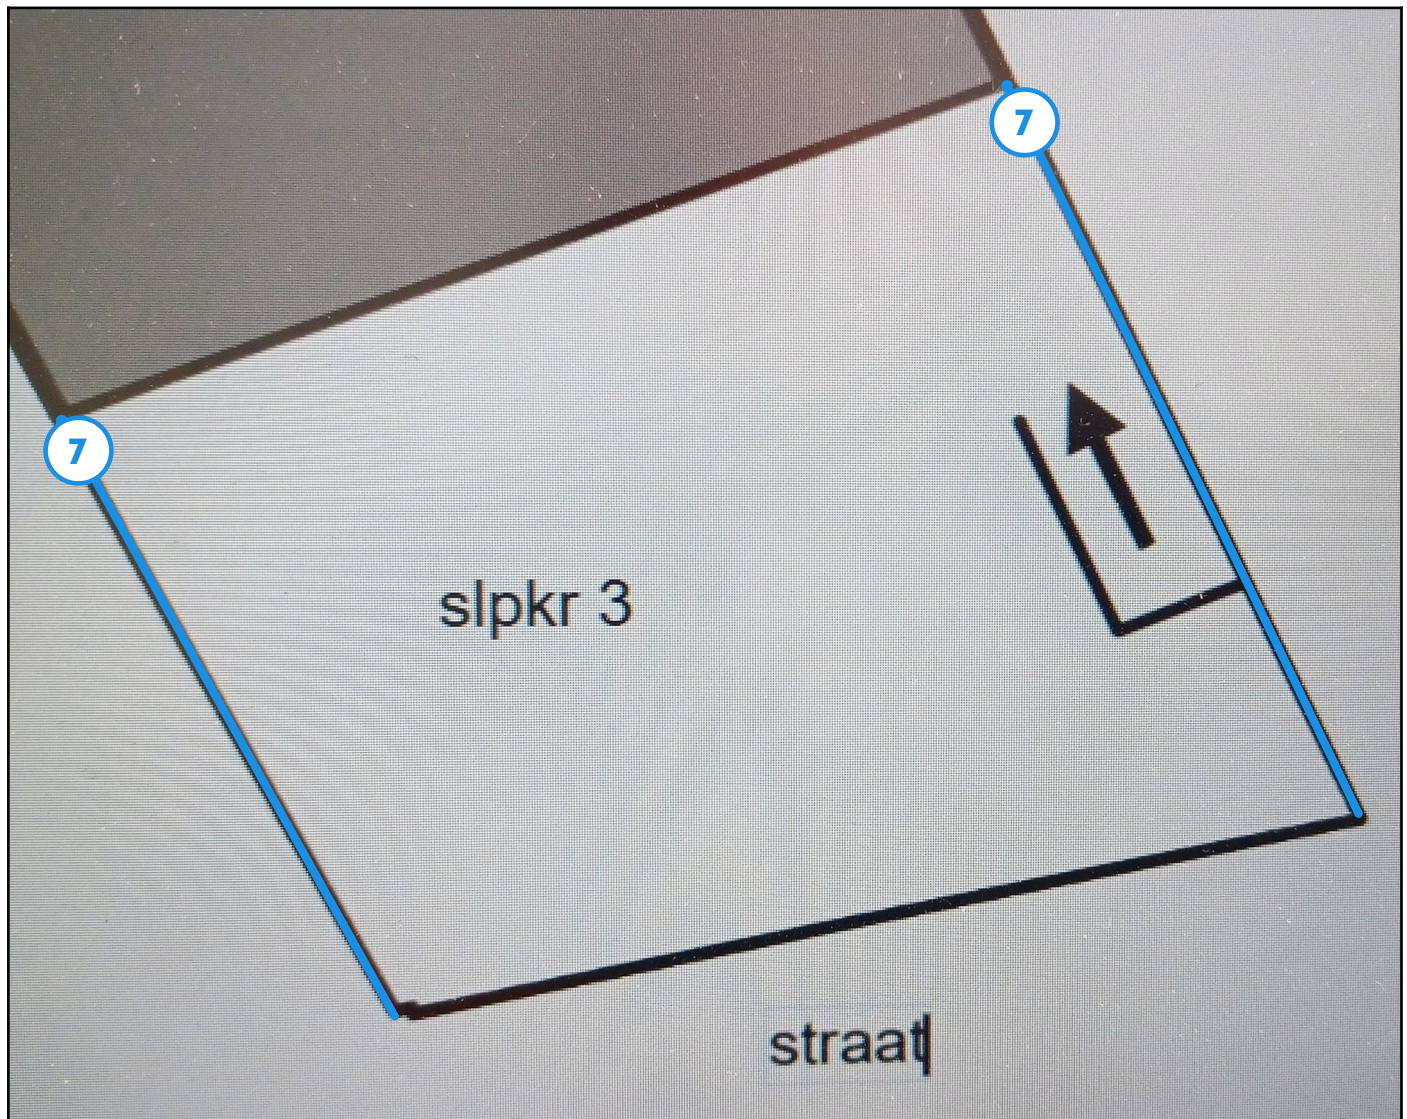
Plan 1.10: plan verd 2 pleister muren

Beschrijving	Type	Actie
7. pleisterwerk muren	Geen asbest	-

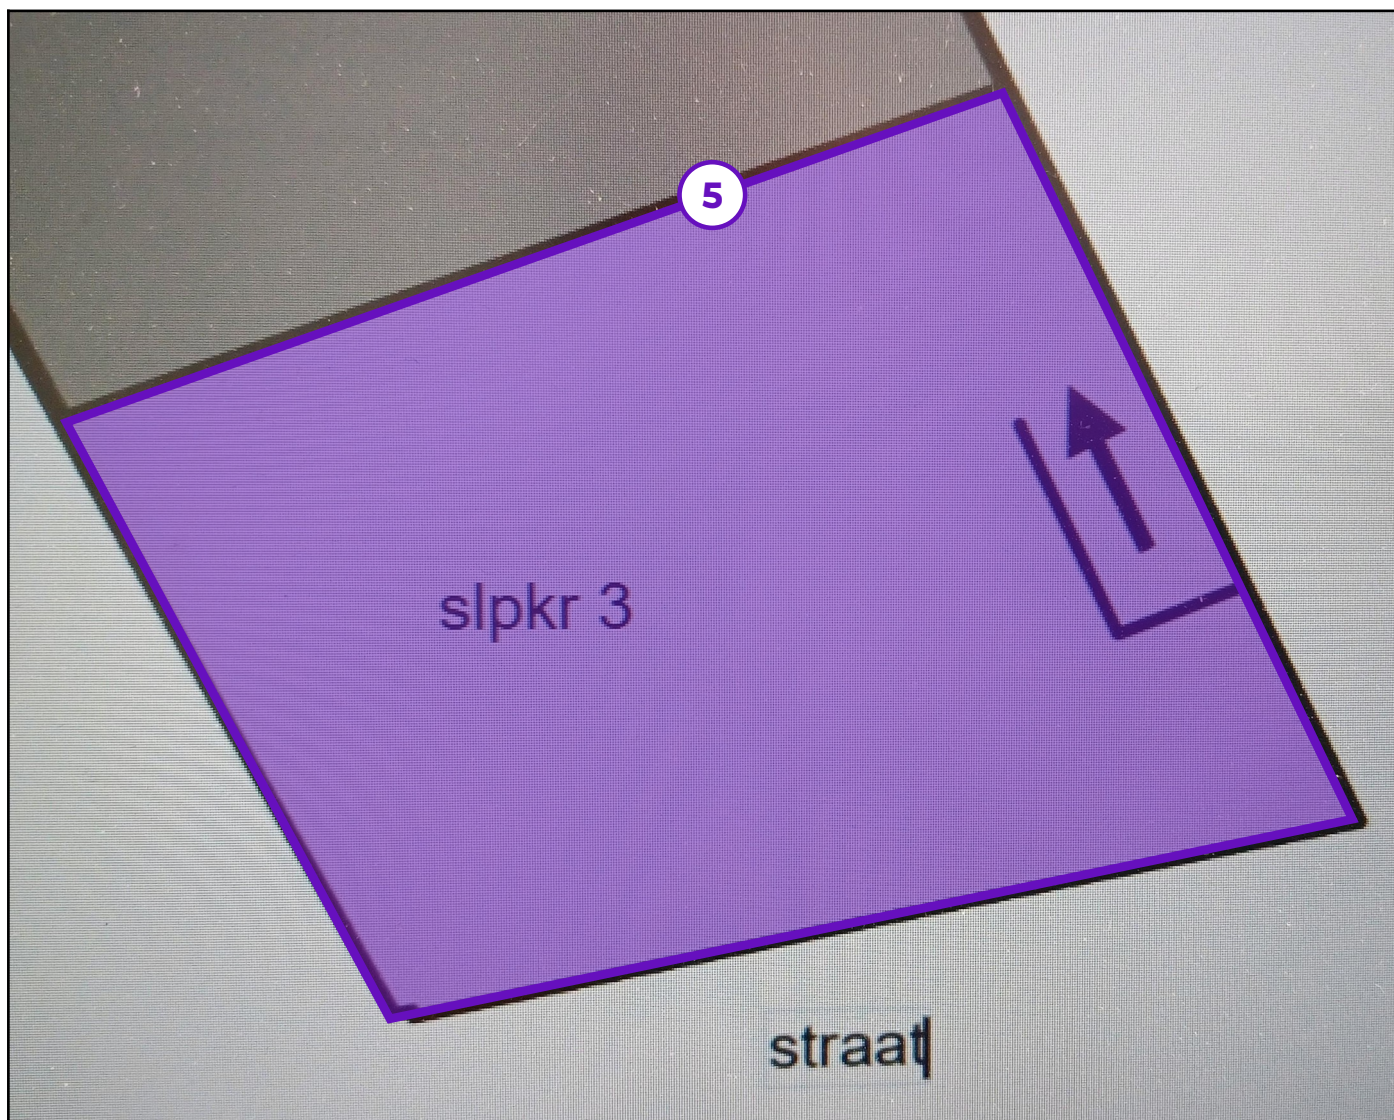
Plan 1.11: plan verd 2 pleister plafond

Beschrijving	Type	Actie
5. mogelijk oud pleisterwerk boven valse plafonds	Advies	-
