# Asbestinventarisatetest

Dokter De Moorstraat 36, 9300 Aalst

Attestnummer : 20250707-000020.000

Uitgegeven op : 07.07.2025

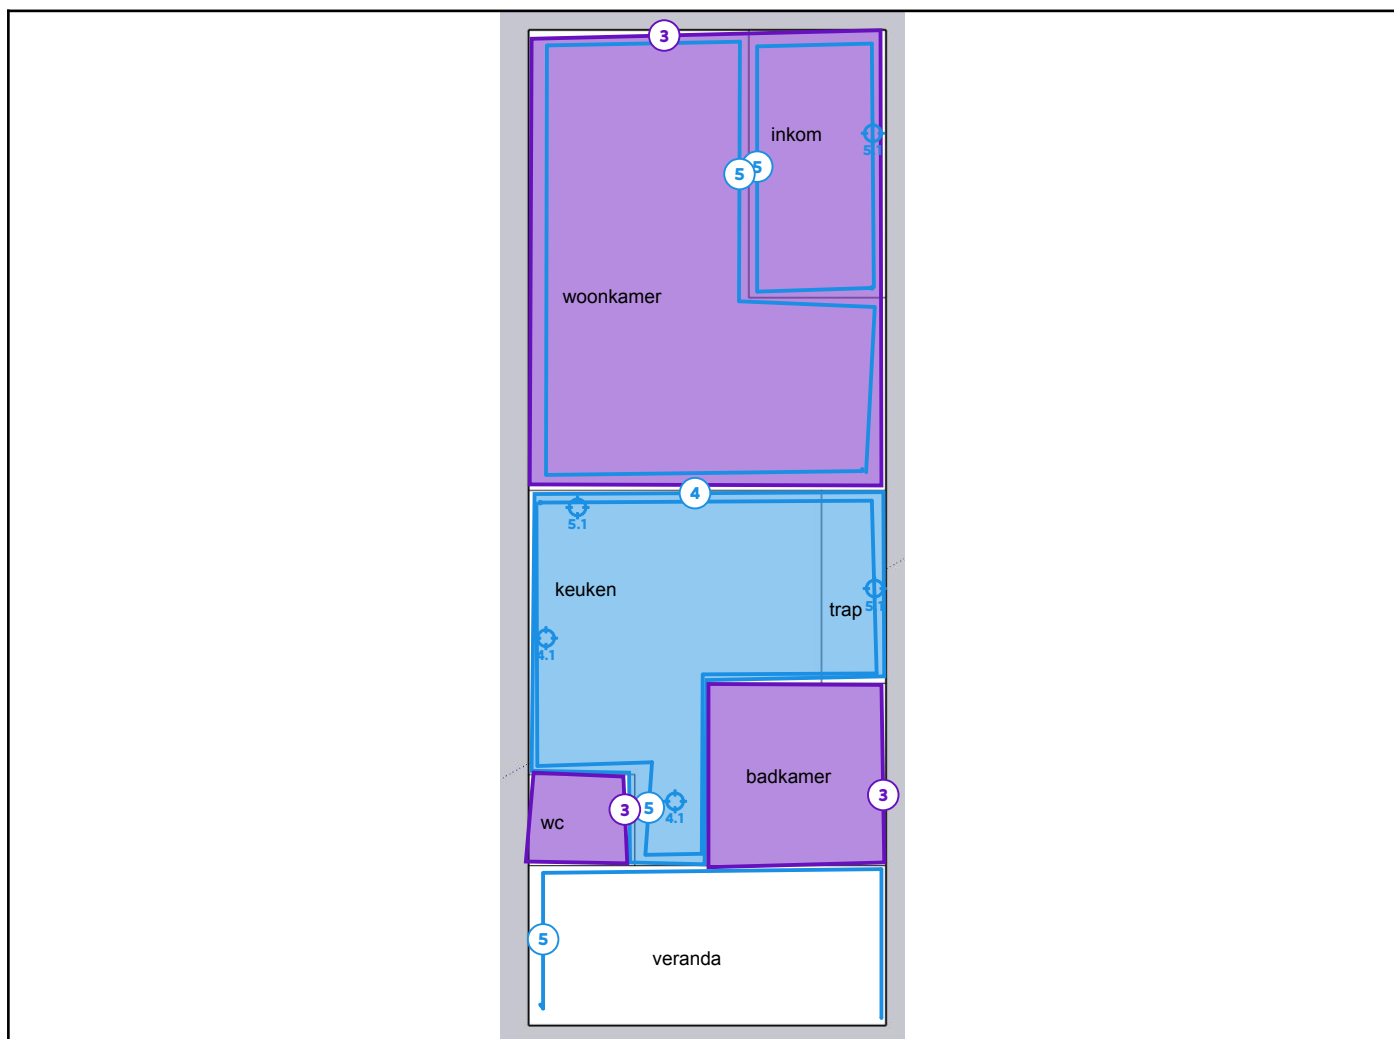
## Plan 1.2: Gelijkvloerse verdieping

Beschrijving	Type	Actie
3. Valse plafonds hout/pvc en gipskarton	Advies	-
4. bepleistering op de plafonds	Geen asbest	-
4.1 Code: MM2	Mengmonster	-
5. bepleistering op de muren	Geen asbest	-
5.1 Code: MM1	Mengmonster	-

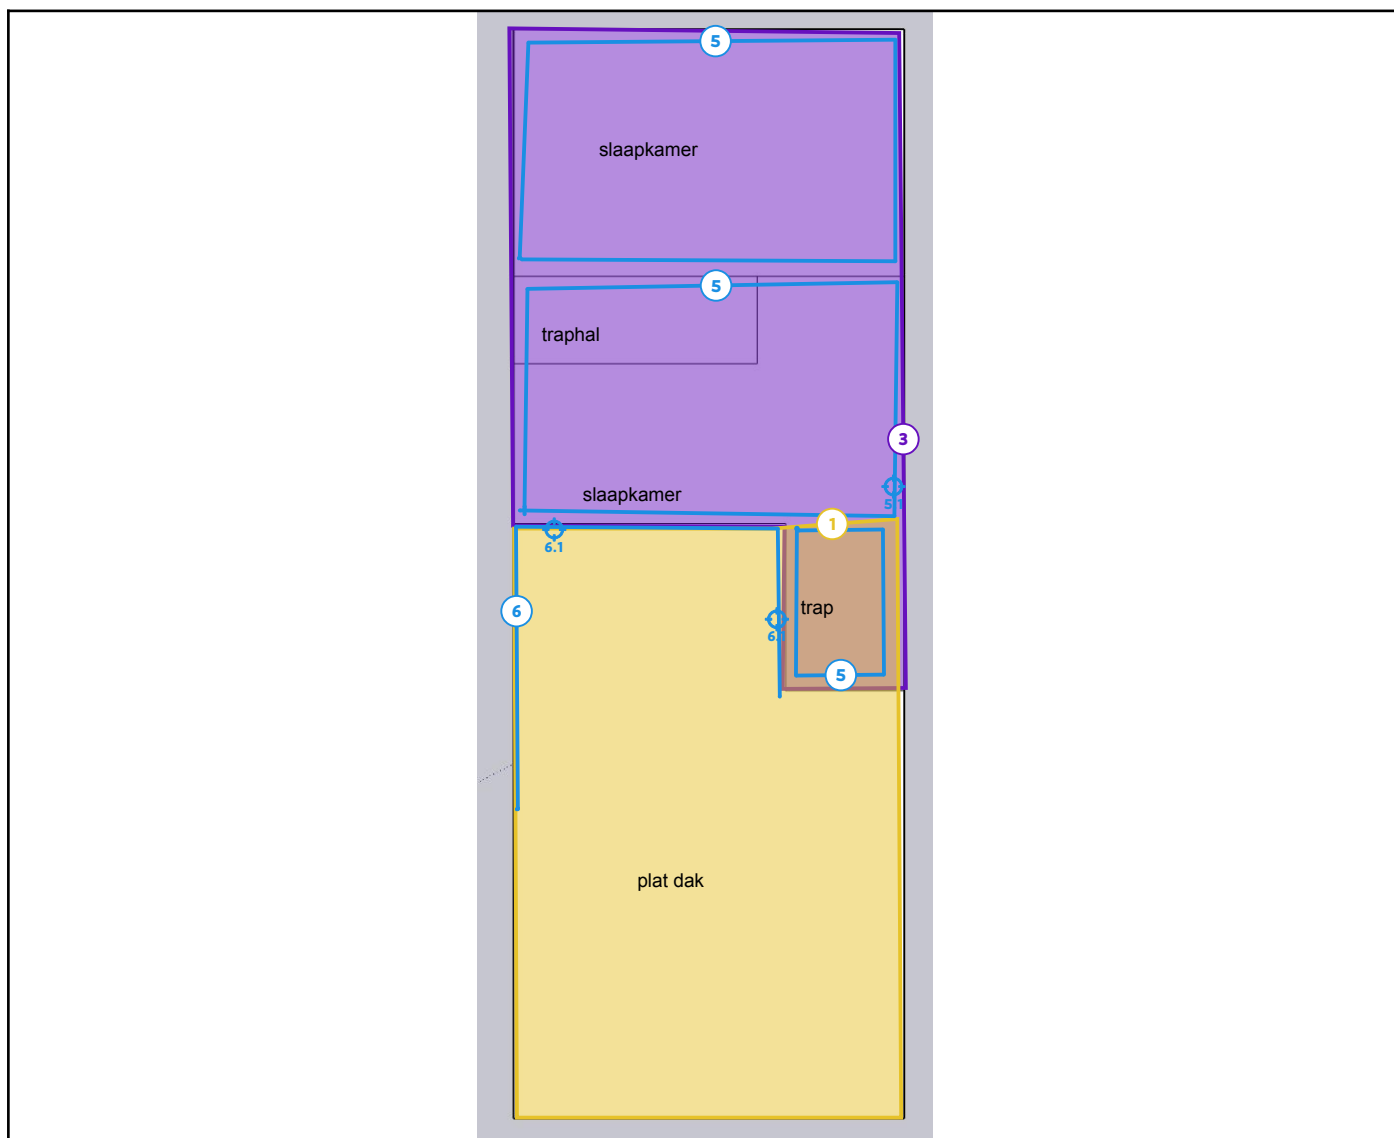
## Plan 1.3: eerste verdieping

Beschrijving	Type	Actie
1. Roofing asbestverdacht	Asbestmateriaal	Zorgvuldig beheren
3. Valse plafonds hout/pvc en gipskarton	Advies	-
5. bepleistering op de muren	Geen asbest	-
5.1 Code: MM1	Mengmonster	-
6. Cementerign buitengevel	Geen asbest	-
6.1 Code: MM3	Mengmonster	-

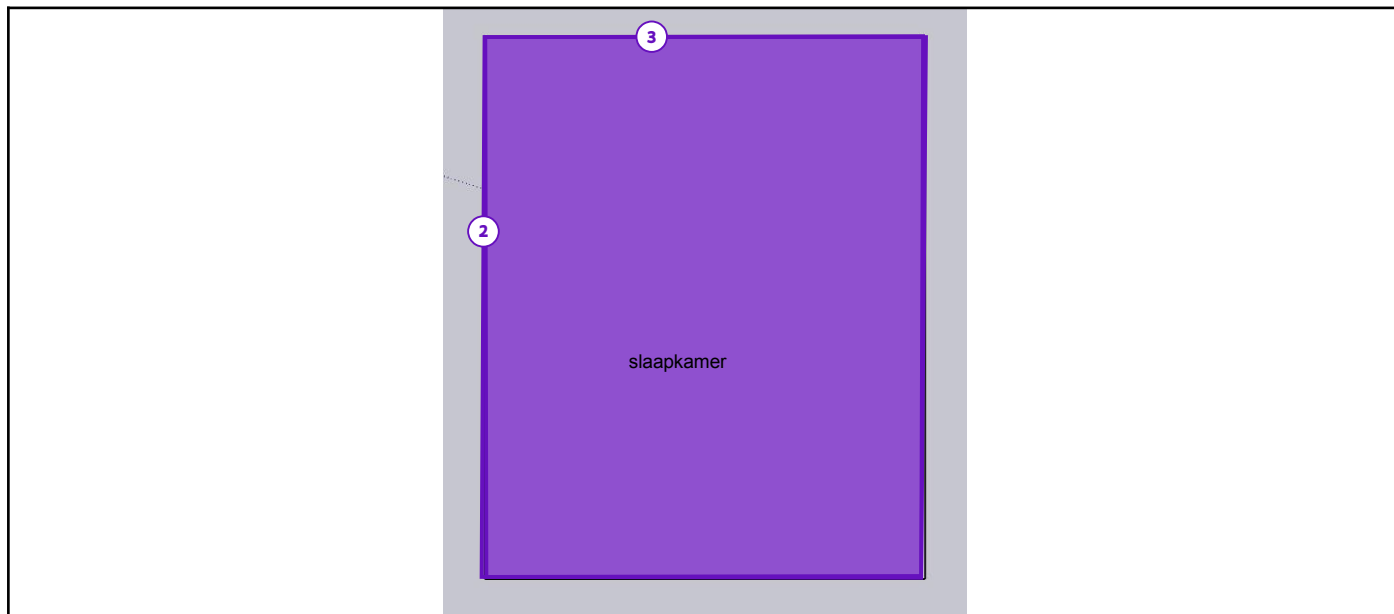
## Plan 1.4: Tweede verdieping

Beschrijving	Type	Actie
2. Onderdak niet zichtbaar	Beperking	-
3. Valse plafonds hout/pvc en gipskarton	Advies	-
