Asbestinventarisatetest

Esmoreitlaan 3/74, 2050 Antwerpen

Attestnummer : 20250410-000472.000

Zone 1: Hoofdgebouw

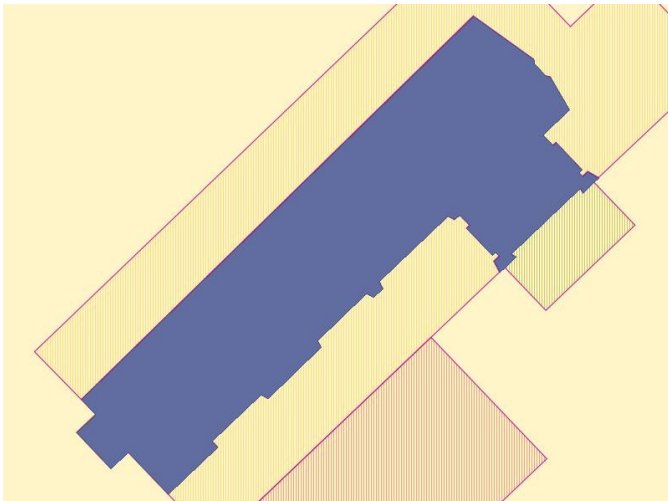
Tijdens de inspectie vastgesteld:

- 1 Asbestmateriaal**
- 0 Beperkingen
- 0 Uitsluitingen
- 0 Roerende goederen
- 0 Puin, steenslag, (water)bodem
- 1 Advies**
- 2 Geen asbest**
