# Asbestinventarisatetest

Jan Frans Willemslaan 19, 2500 Lier

Attestnummer : 20250131-000302.000

Uitgegeven op : 31.01.2025

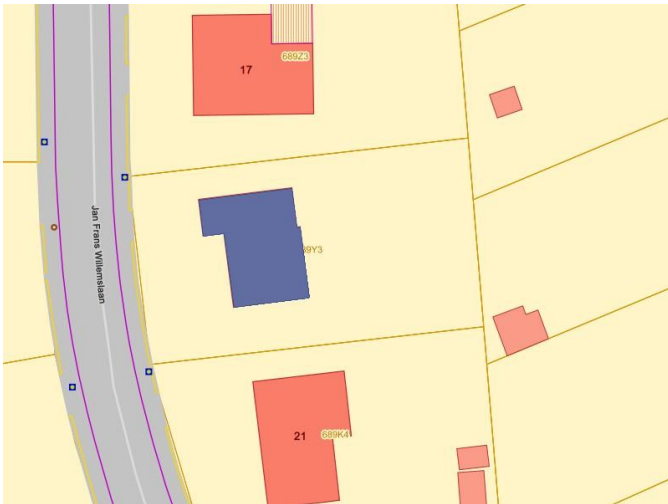
## Zone 1: Hoofdgebouw

Tijdens de inspectie vastgesteld:

### **4 Asbestmaterialen**

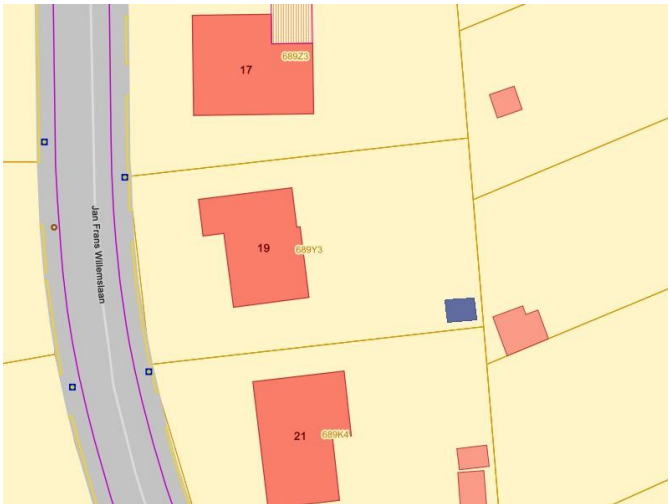
## Zone 2: Tuinhuis

Tijdens de inspectie vastgesteld:

- 0 Asbestmaterialen
- 0 Beperkingen
- 0 Uitsluitingen
- 0 Roerende goederen
- 0 Puin, steenslag, (water)bodem
- 0 Adviezen
- 0 Geen asbest
