# Asbestinventarisatetest

de Merodelei 95/4, 2300 Turnhout

Attestnummer : **20250605-000060.000**

**Asbestveilig** (maar mogelijk niet asbestvrij)

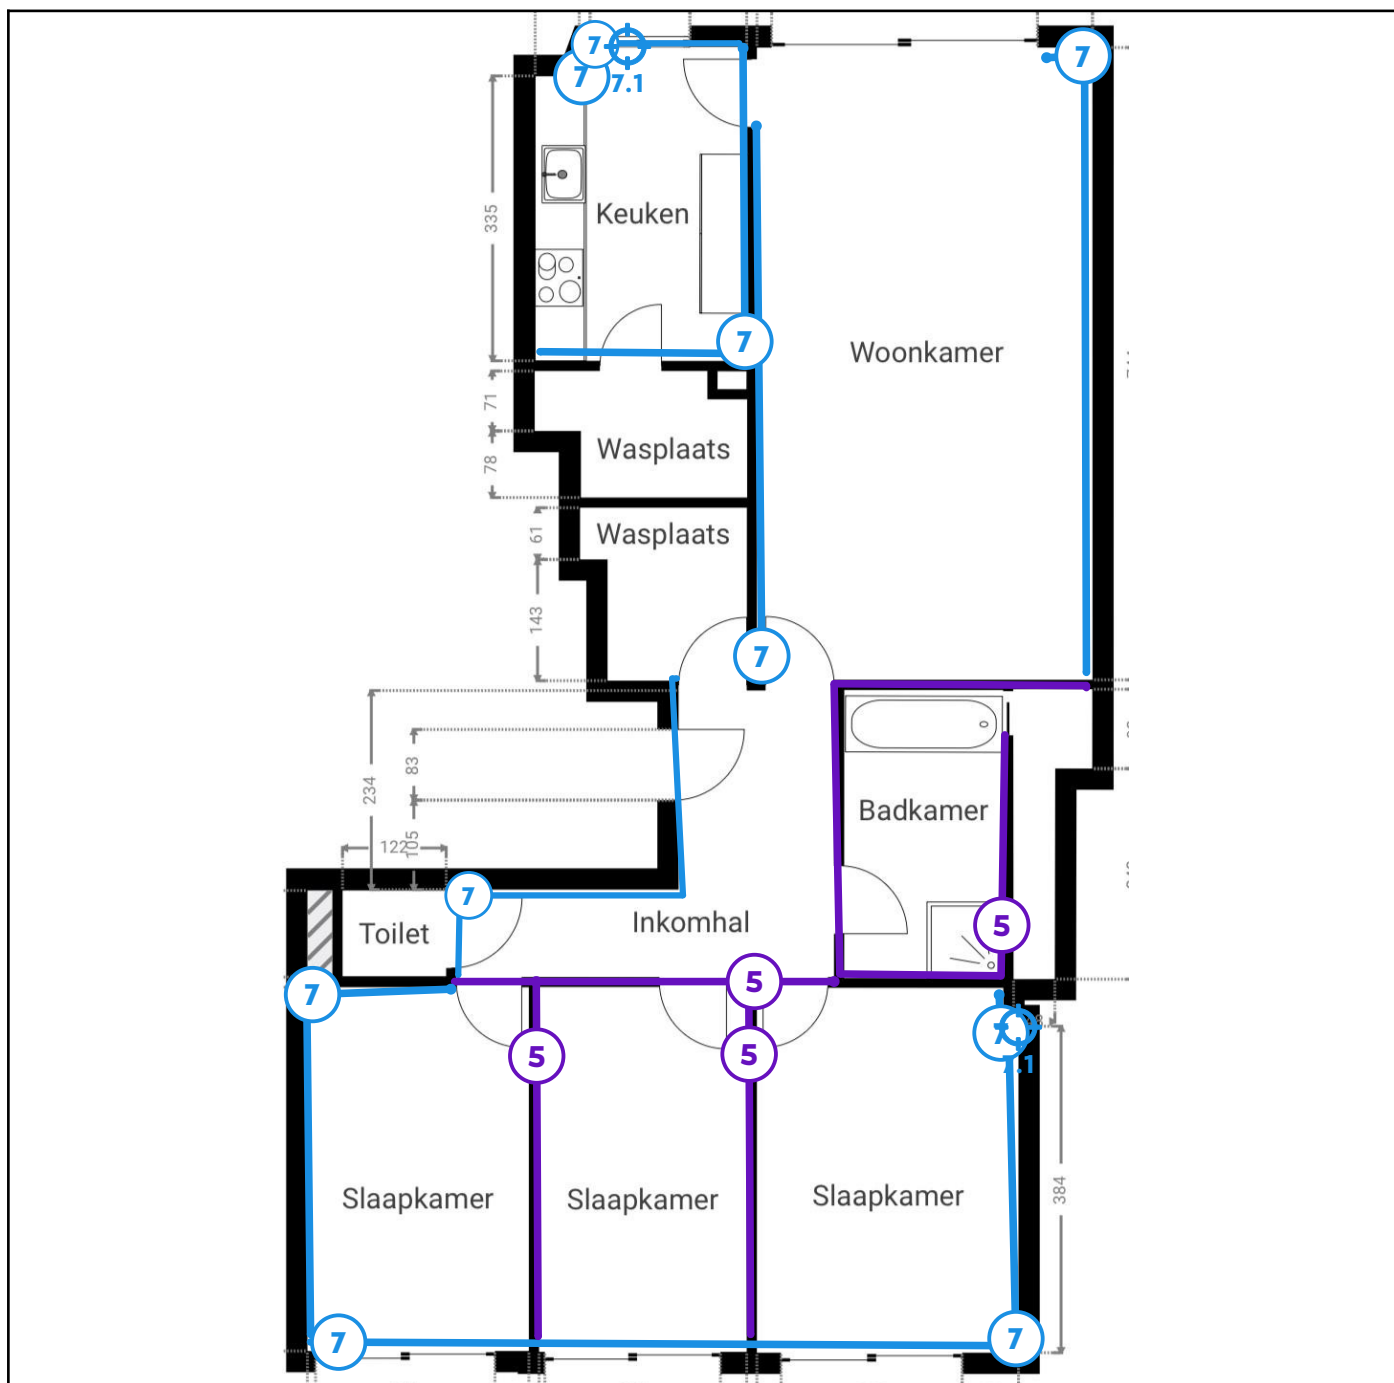
## Plan 1.1: muurpleister + gyprocwand

Beschrijving	Type	Actie
5. gyproc wand	Advies	-
7. muurpleister	Geen asbest	-
7.1 Code: mm01	Puntmonster	-

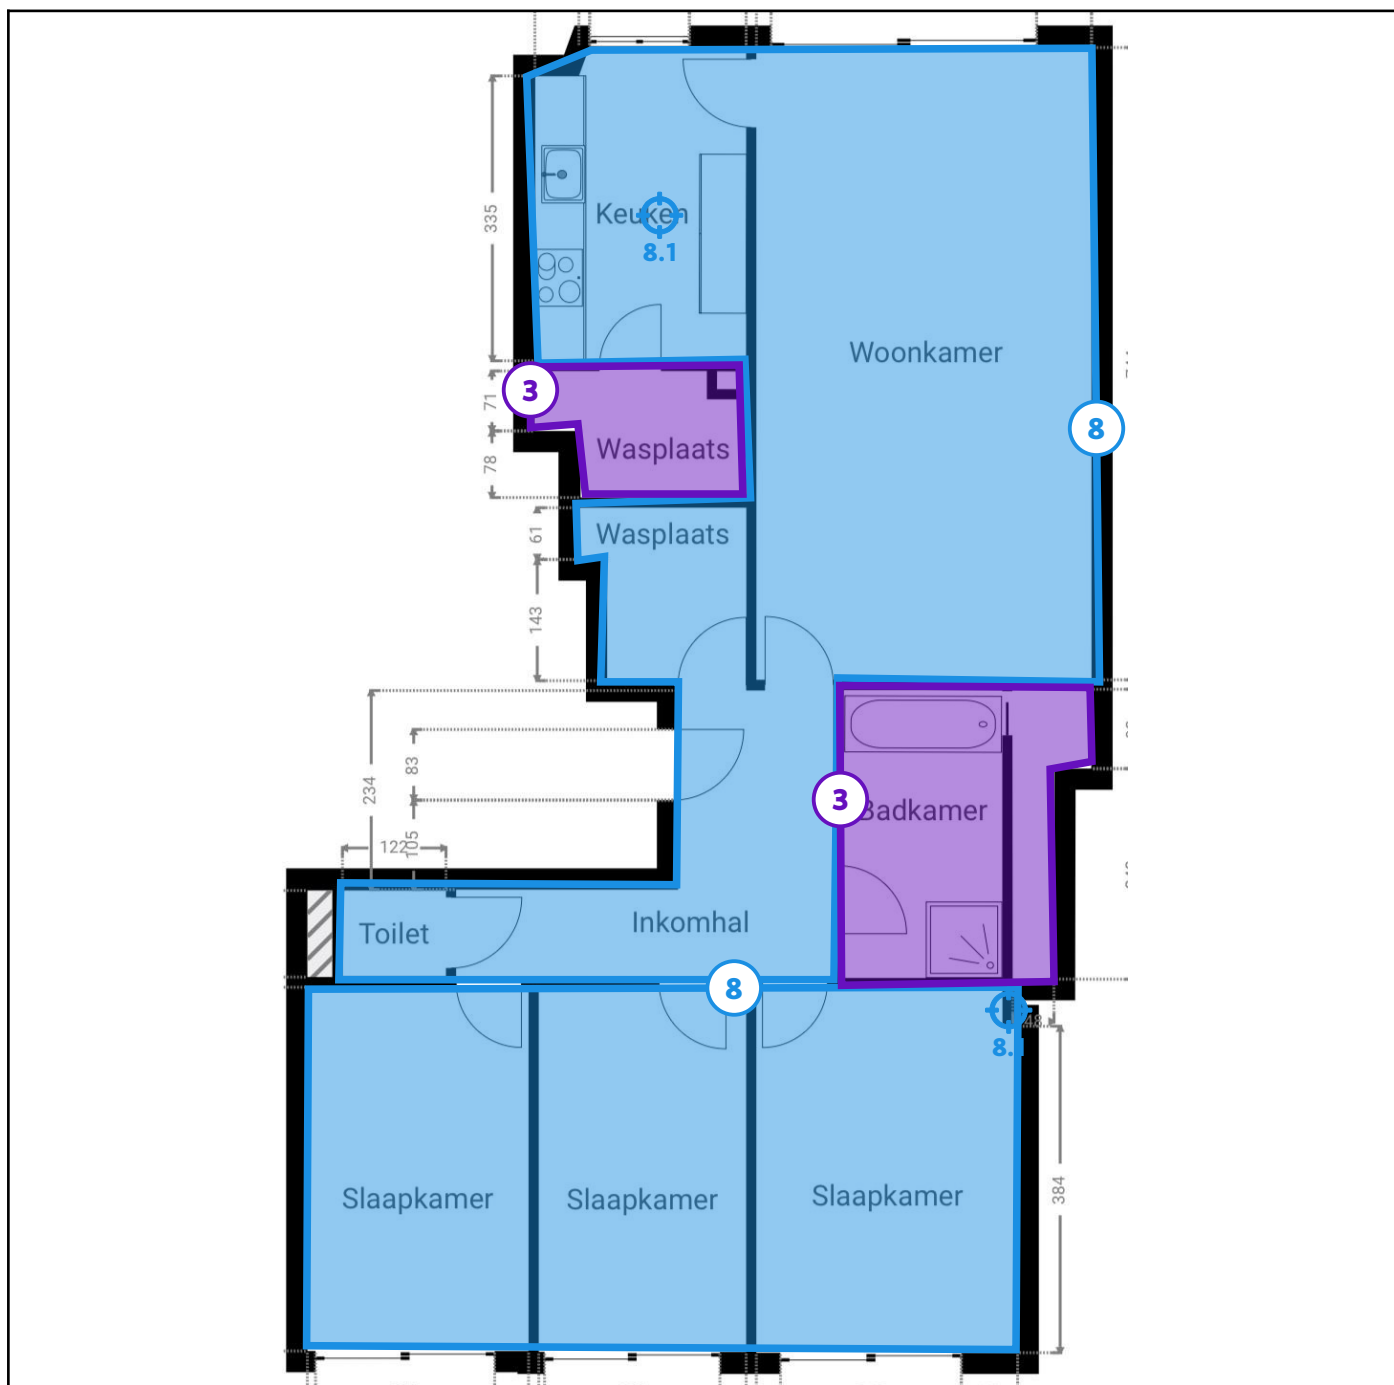
## Plan 1.2: plafondpleister + vals plafond

Beschrijving	Type	Actie
3. vals plafond/gyproc plafond	Advies	-
8. plafondpleister	Geen asbest	-
8.1 Code: mm02	Mengmonster	-

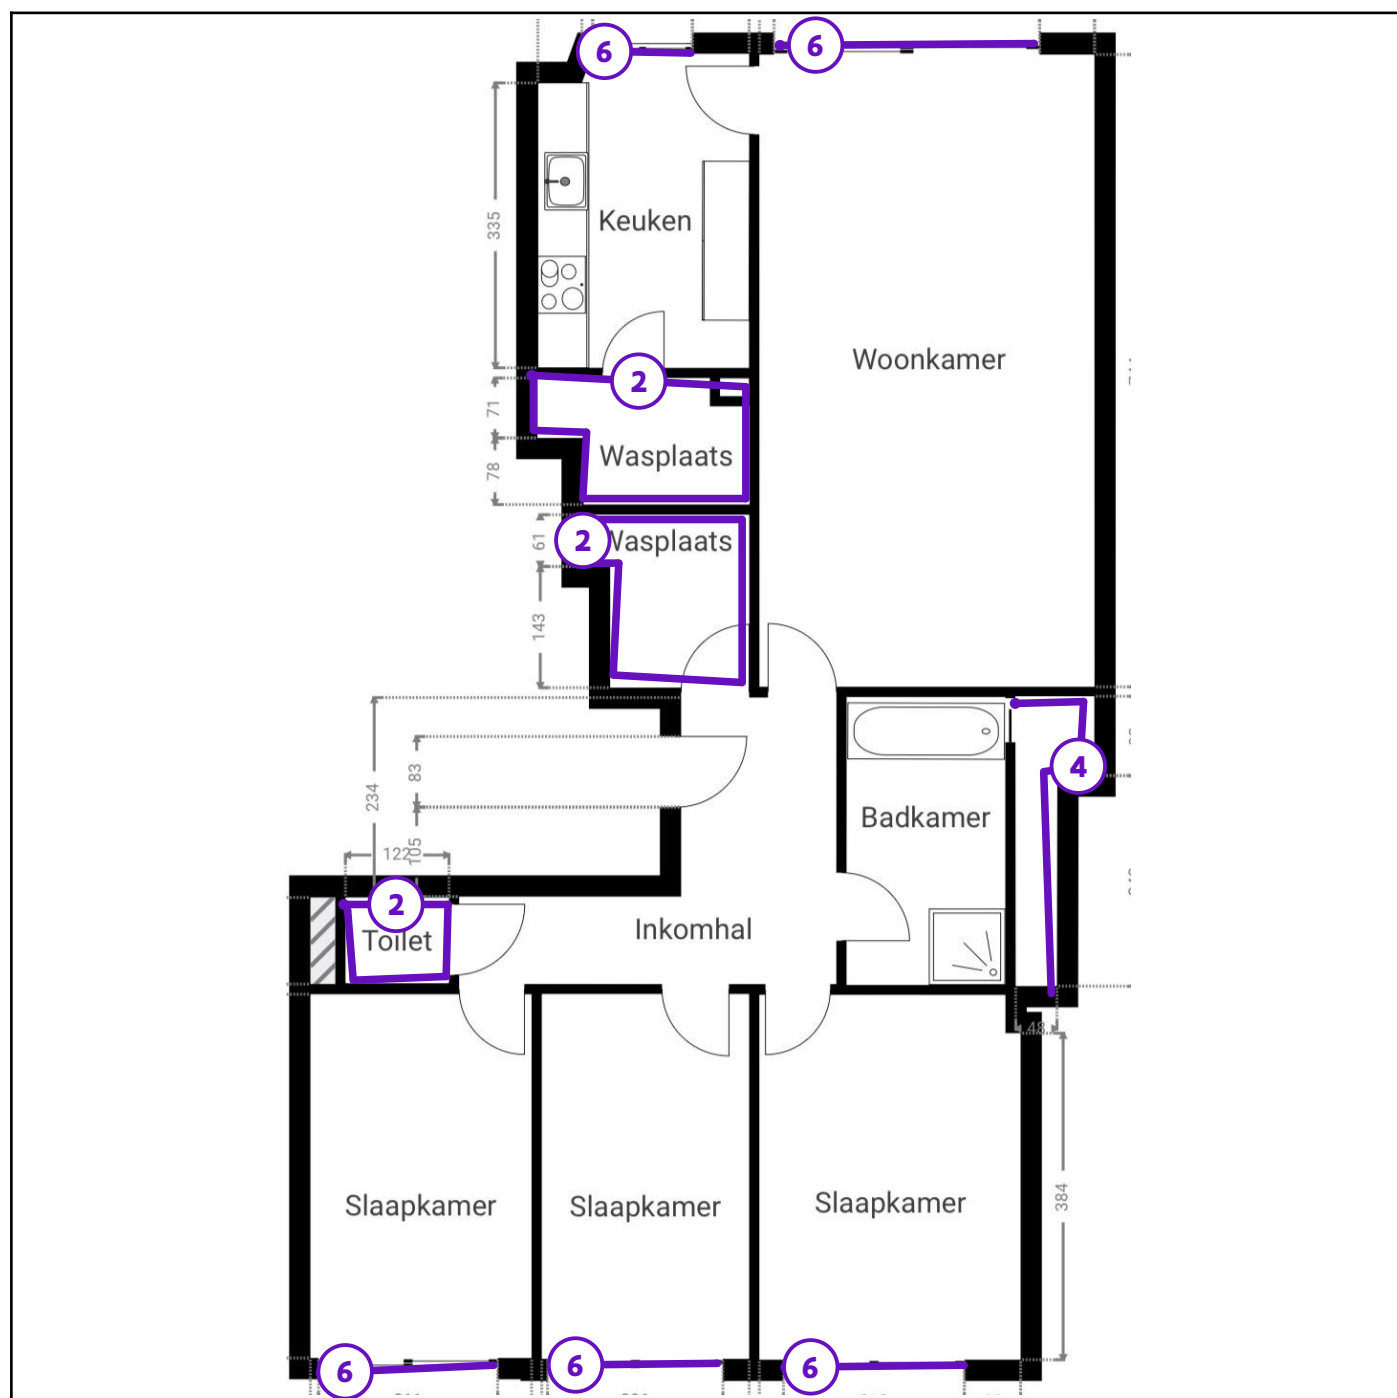
## Plan 1.3: siliconen+tegellijm+niet-asbestverdachte tegellijm

Beschrijving	Type	Actie
2. tegellijm	Advies	-
4. tegellijm niet-asbestverdacht.	Advies	-
6. siliconen	Advies	-

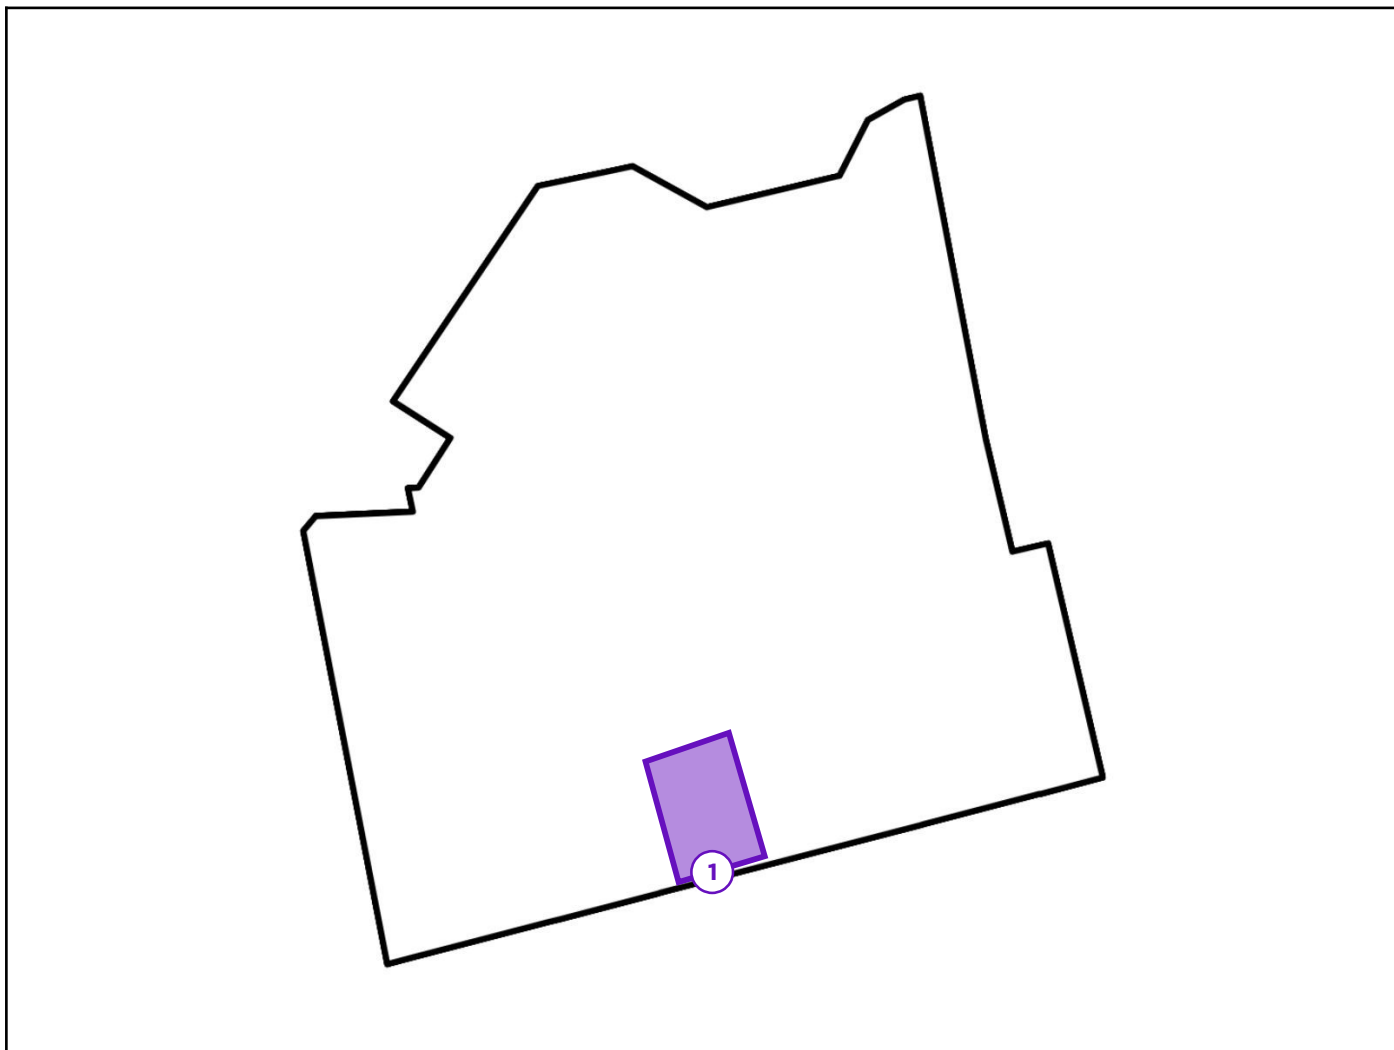
## Plan 1.4: autostaanplaats

Beschrijving	Type	Actie
1. autostaanplaats	Advies	-
