Asbestinventarisatetest

Otterdreef 3, 2980 Zoersel

Attestnummer : 20250701-000285.000

Uitgegeven op : 01.07.2025

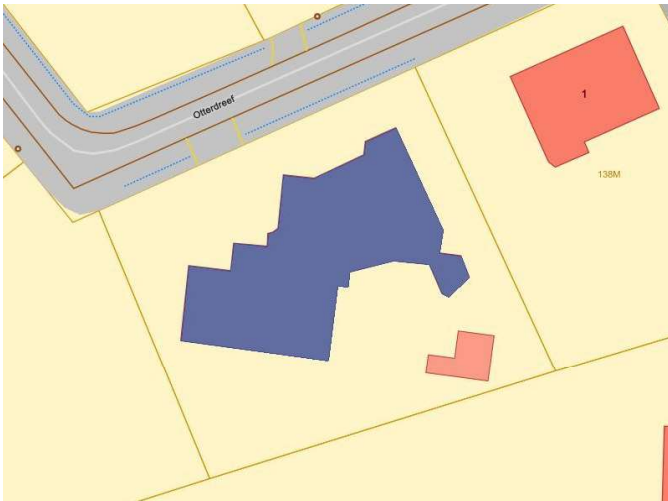
Zone 1: Hoofdgebouw

- 1 Asbestmateriaal**
- 0 Beperkingen
- 0 Uitsluitingen
- 0 Roerende goederen
- 0 Puin, steenslag, (water)bodem
- 0 Adviezen
- 3 Geen asbest**

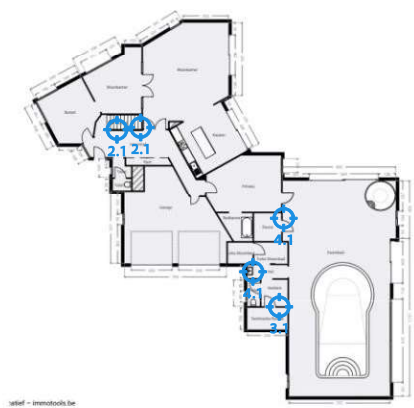
Plan 1.1: gelijkvloers

alle plafonds gelijkvloers
alle muren van de wellness
alle muren van het gelijkvloers

Beschrijving	Type	Actie
2. Pleisterwerk plafonds	Geen asbest	-
2.1 Code: MM2	Mengmonster	-
3. Pleisterwerk muren	Geen asbest	-
3.1 Code: MM1	Mengmonster	-
4. Pleisterwerk muren wellness	Geen asbest	-
4.1 Code: MM3	Mengmonster	-

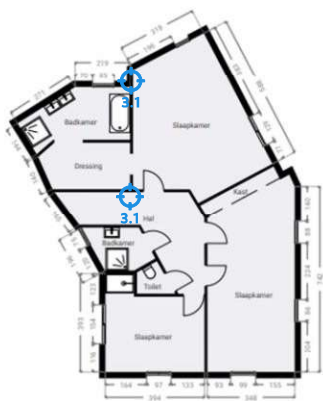
Plan 1.2: 1ste verdieping

alle muren van de 1ste verdieping
alle plafonds van de 1ste verdieping

Beschrijving	Type	Actie
2. Pleisterwerk plafonds	Geen asbest	-
3. Pleisterwerk muren	Geen asbest	-
3.1 Code: MM1	Mengmonster	-

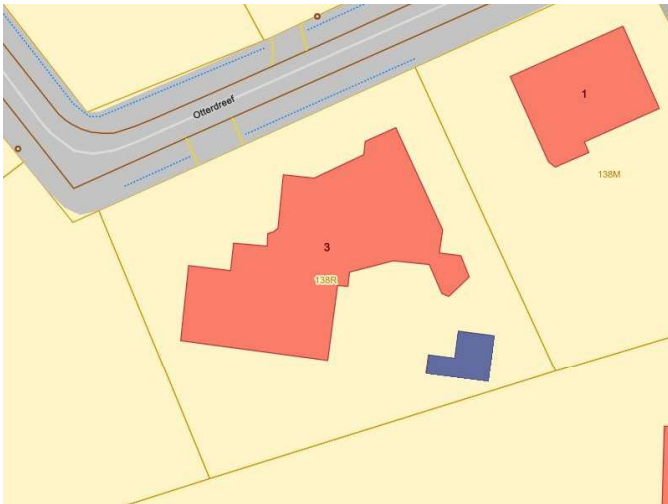
Zone 2: Bijgebouw

- 0 Asbestmaterialen
- 0 Beperkingen
- 0 Uitsluitingen
- 0 Roerende goederen
- 0 Puin, steenslag, (water)bodem
- 0 Adviezen
- 0 Geen asbest
