Asbestinventarisatetest

Bloemkerslaan 32, 1851 Grimbergen

Attestnummer : 20250410-000479.000

Niet-asbestveilig

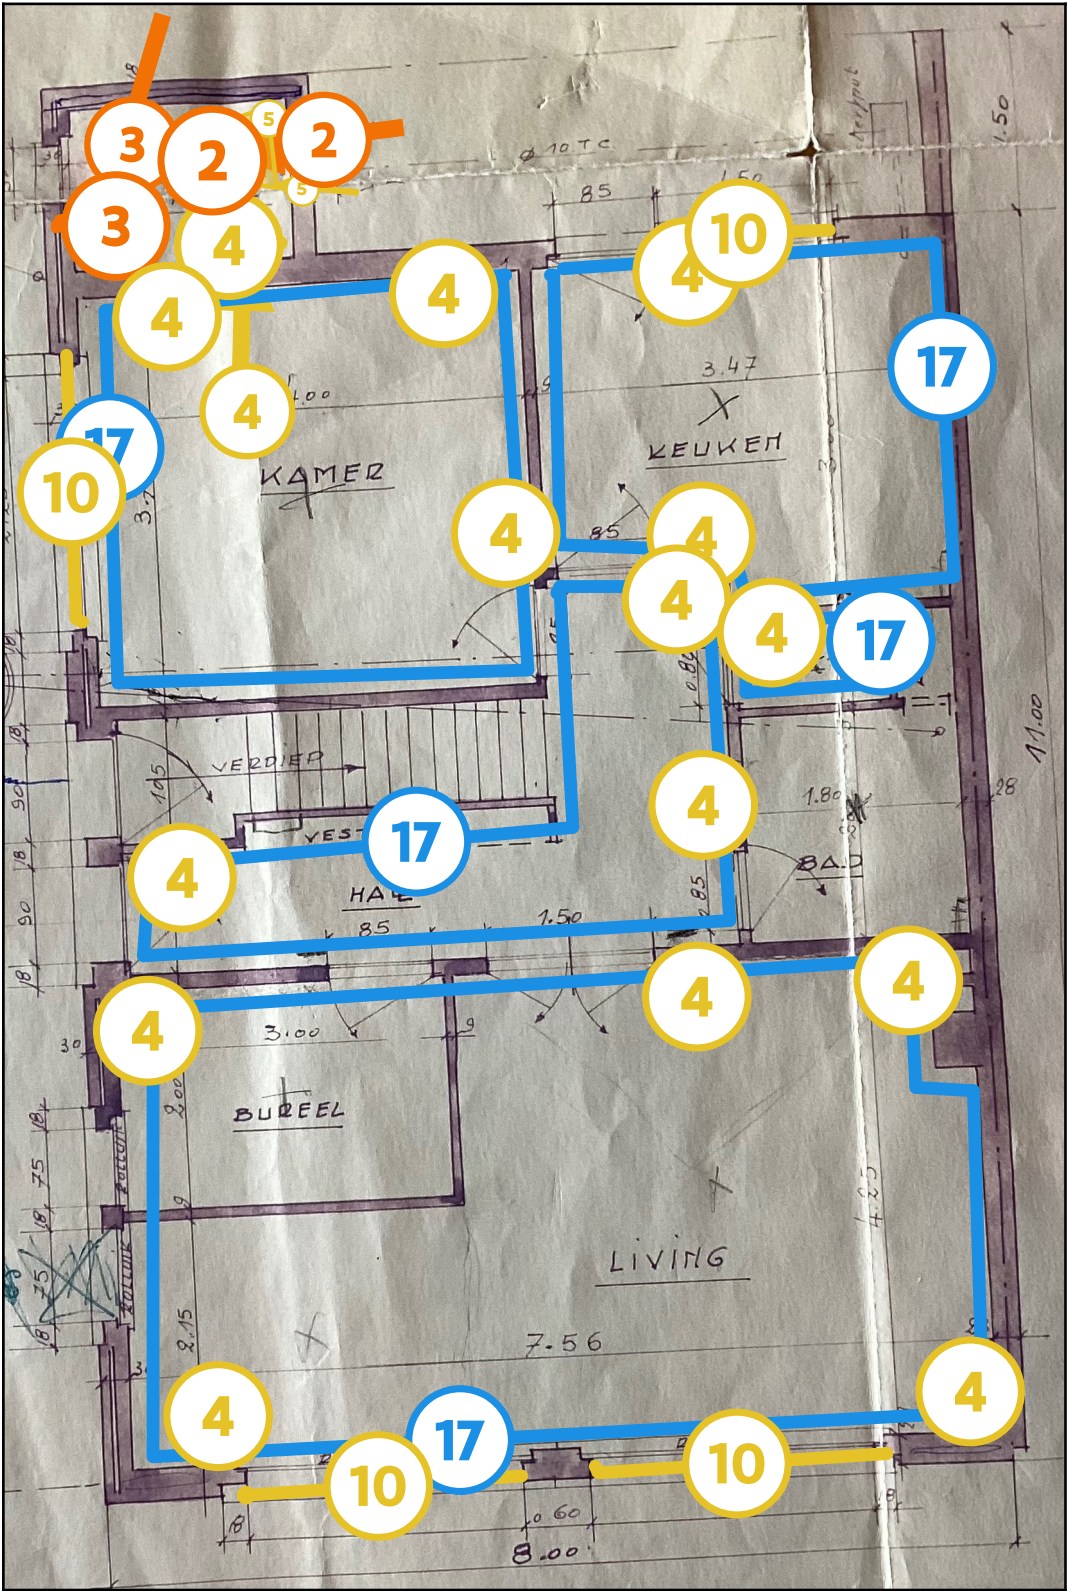
Plan 1.1: Gelijkvloers appartement

2. Pakking aan cv ketel	Asbestmateriaal	Verwijderen
3. Inspectieluik	Asbestmateriaal	Maatregelen nemen
4. Bakeliet	Asbestmateriaal	Zorgvuldig beheren
5. Putdeksel kruipkelder	Asbestmateriaal	Zorgvuldig beheren
10. Vensterbanken binnen	Asbestmateriaal	Zorgvuldig beheren
17. Binnenmuren	Geen asbest	-

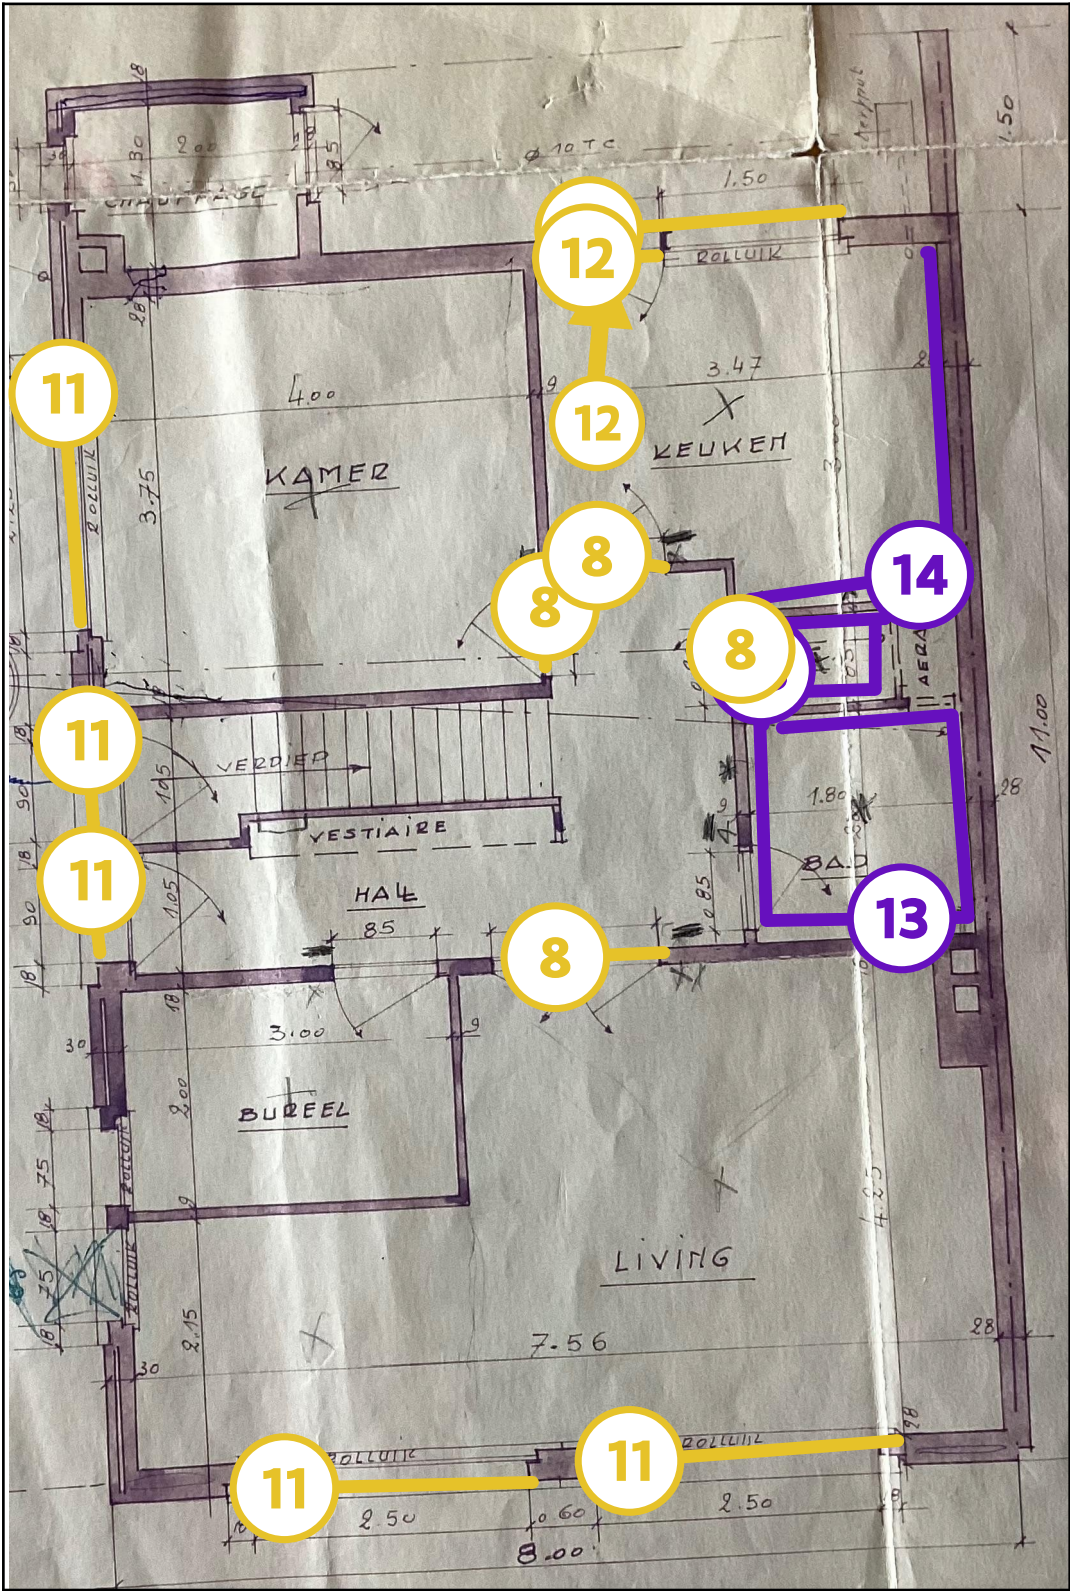
Plan 1.3: Gelijkvloers appartement

8. Tussendorpels	Asbestmateriaal	Zorgvuldig beheren
11. Mastiek tussen raam en glas	Asbestmateriaal	Zorgvuldig beheren
12. Plaat in deur	Asbestmateriaal	Zorgvuldig beheren
13. Tegels in wc en badkamer	Advies	-
14. Tegels in de keuken	Advies	-

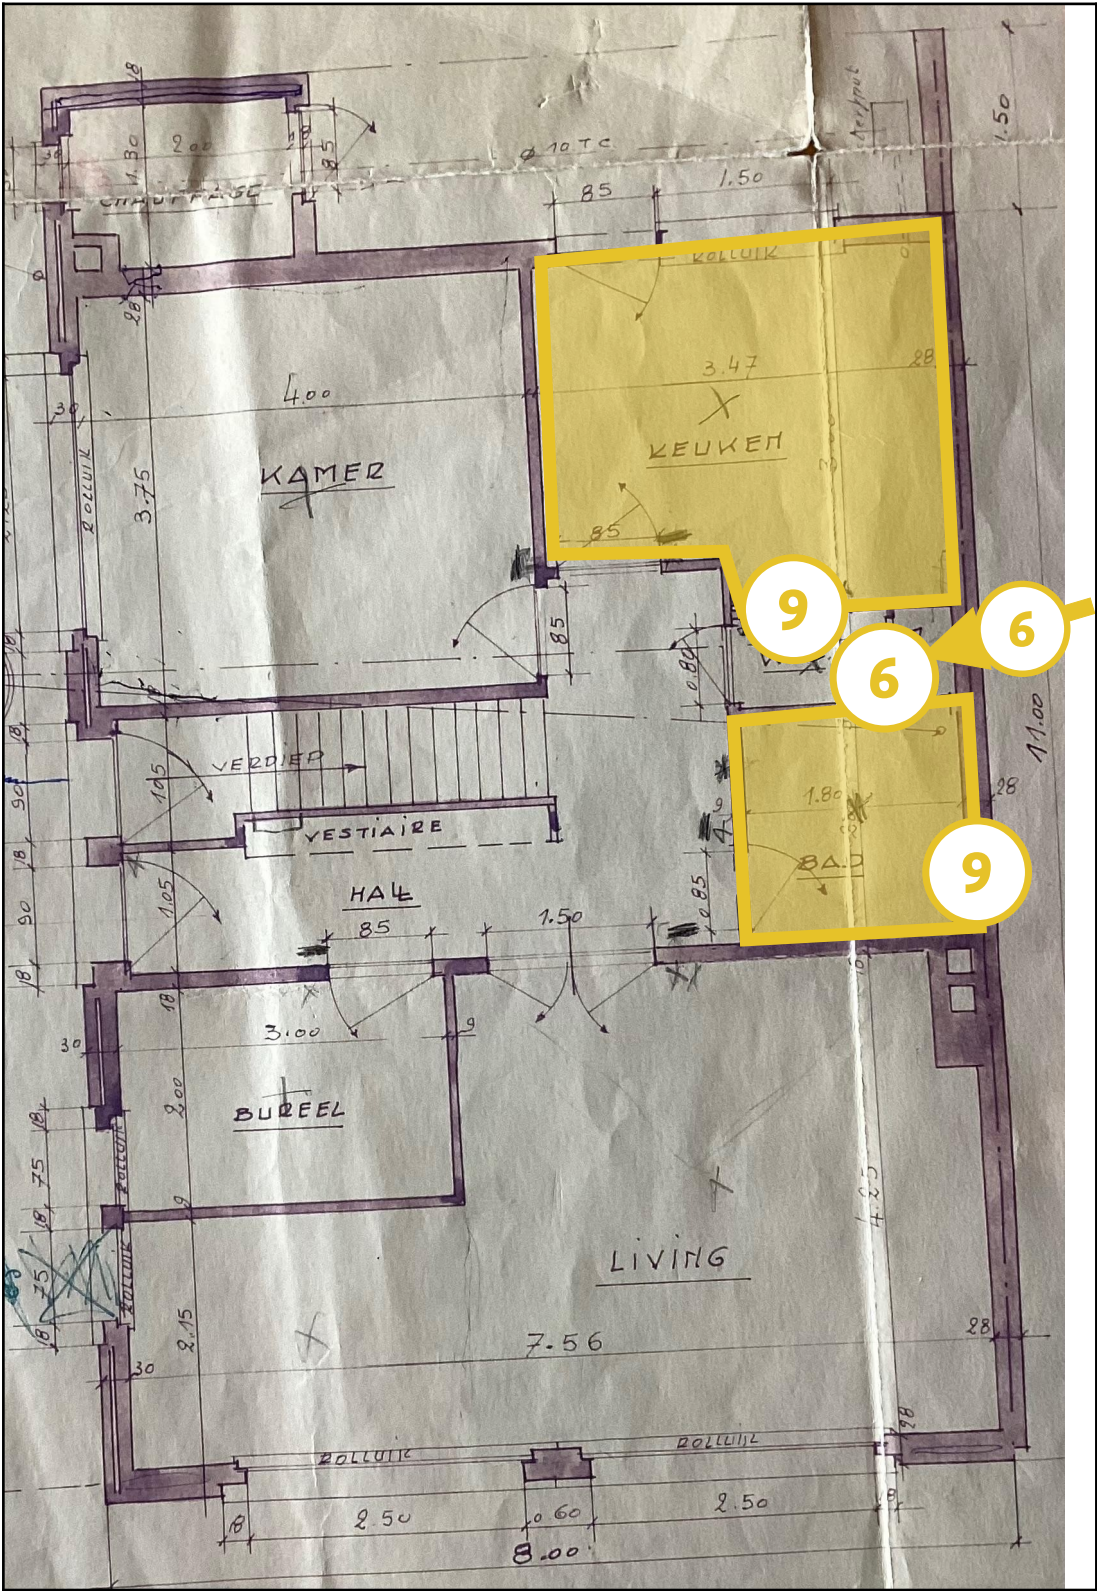
Plan 1.4: Gelijk appartement

6. Ventilatiegaten in wc	Asbestmateriaal	Zorgvuldig beheren
9. Plafondbekleding in de keuken en de badkamer	Asbestmateriaal	Zorgvuldig beheren

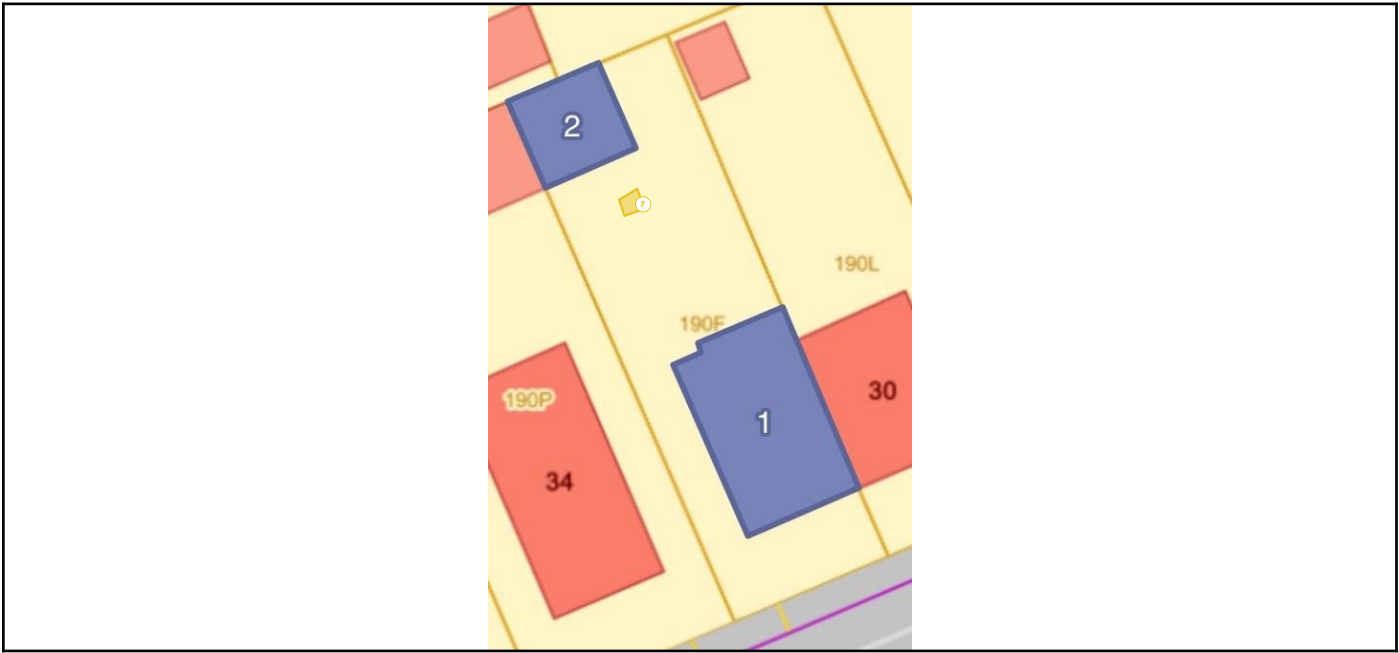
Plan 2.2: Plattegrond

Beschrijving	Type	Actie
7. Putdeksel voor de garages	Asbestmateriaal	Zorgvuldig beheren

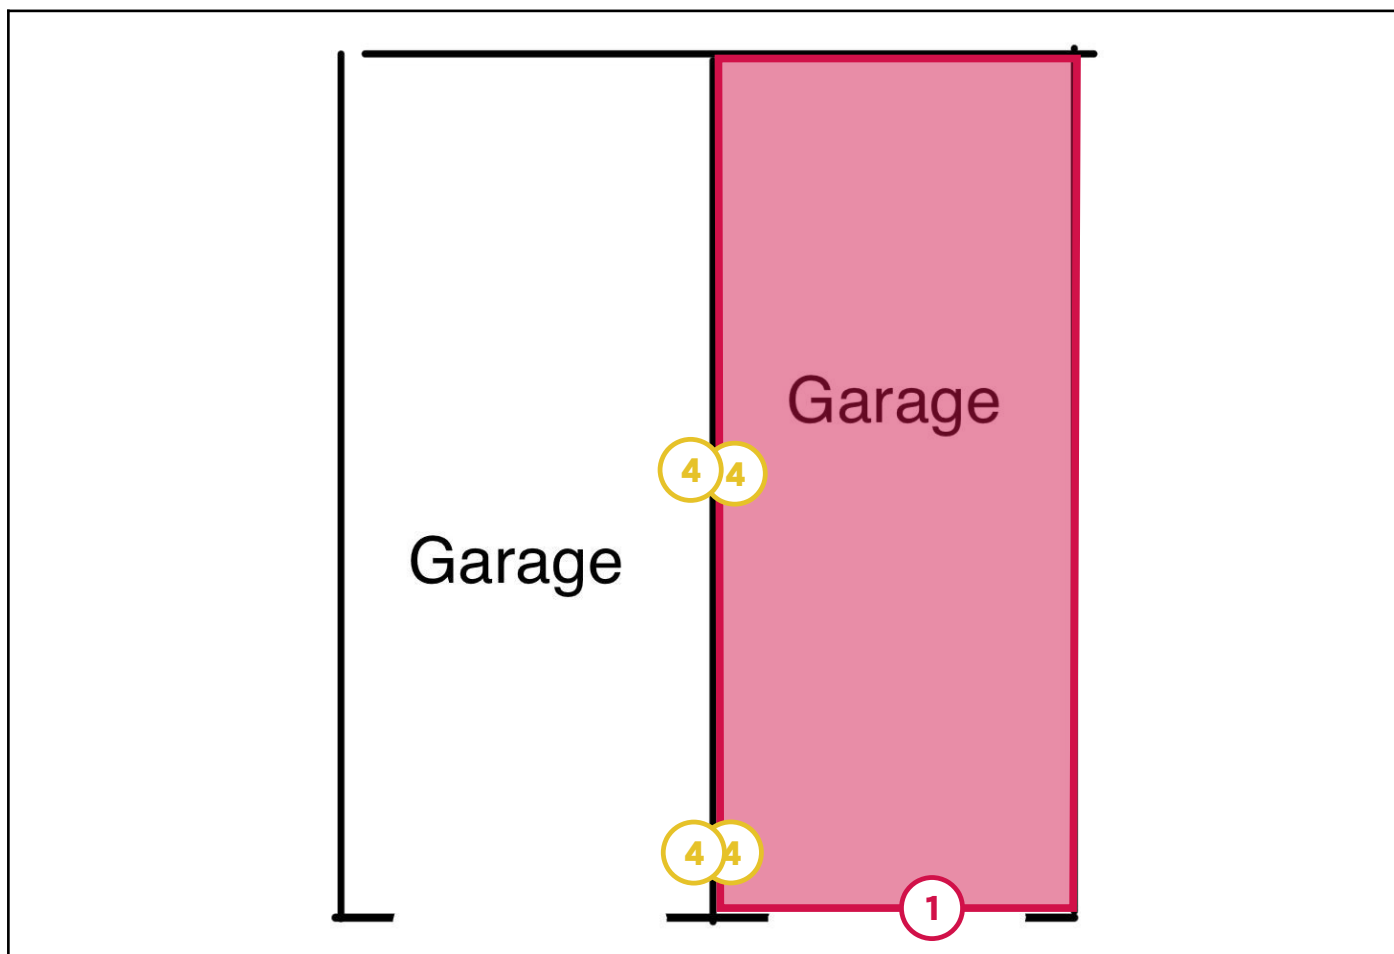
Plan 2.3: Garages

Beschrijving	Type	Actie
1. Dak van de garage onder de roofing	Asbestmateriaal	Dringend maatregelen nemen
4. Bakeliet	Asbestmateriaal	Zorgvuldig beheren
