# Asbestinventarisatetest

Bergstraat 108, 1861 Meise

Attestnummer : 20231212-000249.000

Uitgegeven op : 12.12.2023

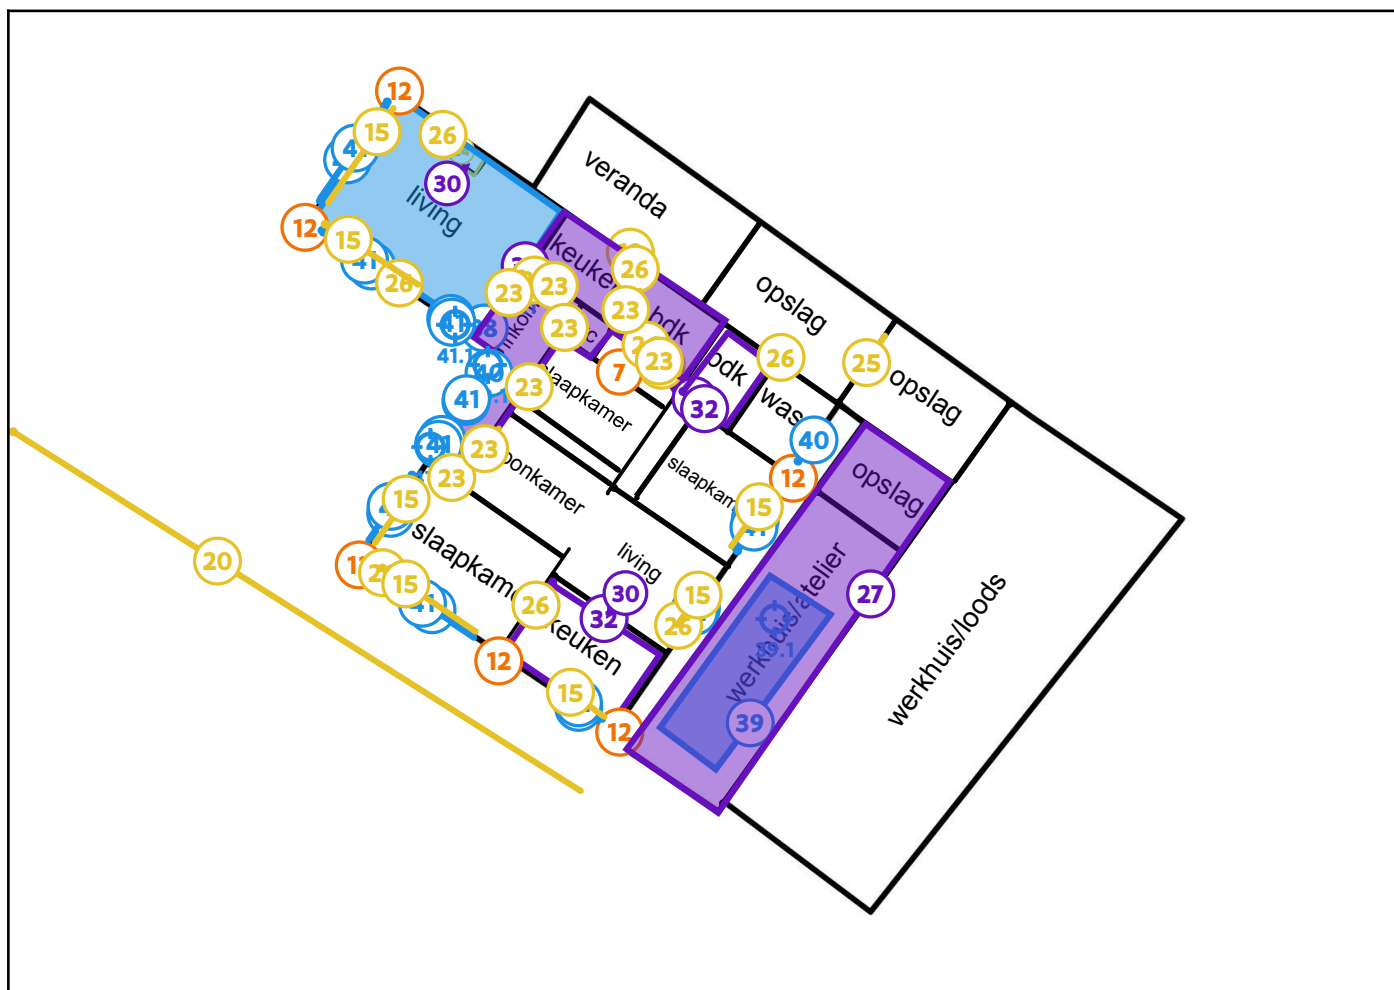
## Plan 1.1: A1 - GLV

Beschrijving	Type	Actie
7. Roetschuif/inspectieluik in schouw cv-lokaal	Asbestmateriaal	Verwijderen
12. Putdeksels aan regenwater/afvoerbuizen	Asbestmateriaal	Verwijderen
15. Vensterbanken binnenzijde	Asbestmateriaal	Zorgvuldig beheren
19. Elektrische toepassingen	Asbestmateriaal	Zorgvuldig beheren
20. Rioleringsbuizen	Asbestmateriaal	Zorgvuldig beheren
23. Vloerdorpels	Asbestmateriaal	Zorgvuldig beheren
24. Dorpel/plint aan de schouw onderaan	Asbestmateriaal	Zorgvuldig beheren

25. Vensterbanken buitenzijde	Asbestmateriaal	Zorgvuldig beheren
26. Radiatorknoppen	Asbestmateriaal	Zorgvuldig beheren
27. Materiaal in opslag	Beperking	-
29. CV-ketel	Advies	-
30. Pelletkachels	Advies	-
32. Faience tegels	Advies	-
33. Vloertegels badkamer, keuken, wc	Advies	-
38. Vloerzeil in woonkamer	Geen asbest	-
38.1 Code: A1-3.1	Puntmonster	-
39. Vloerzeil in werkhuis	Geen asbest	-
39.1 Code: A1-3.2	Puntmonster	-
40. Mastiek tussen gevel en ramen/deuren	Geen asbest	-
40.1 Code: A1-2.2	Puntmonster	-
41. Mastiek tussen glas en houten raamprofielen	Geen asbest	-
41.1 Code: A1-2.1	Mengmonster	-

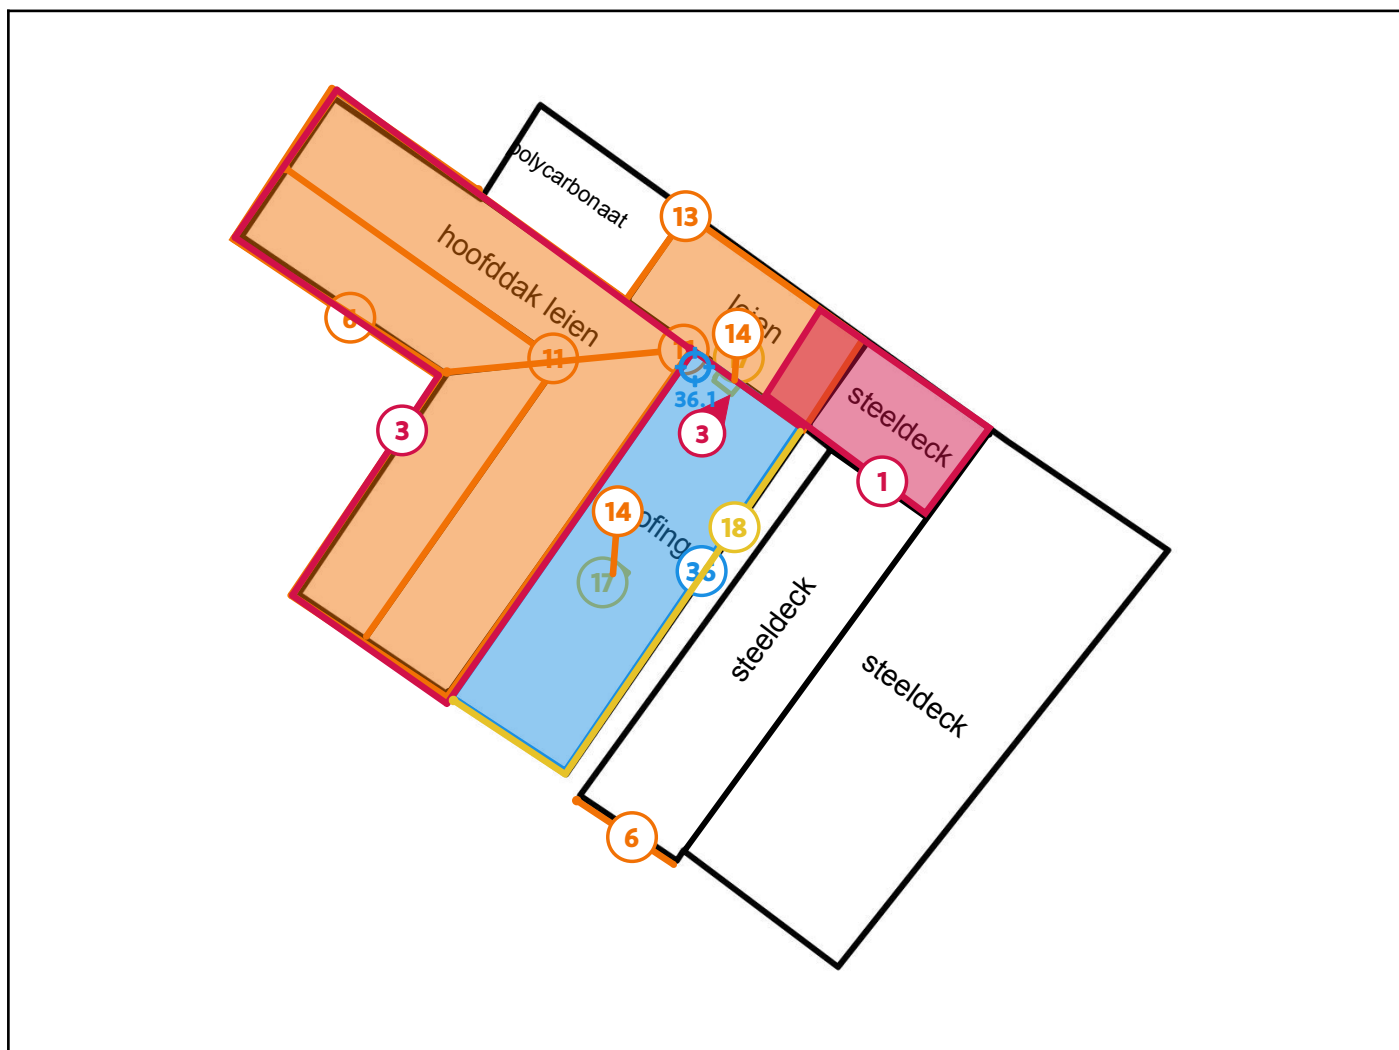
## Plan 1.3: A1 – Daken

Beschrijving	Type	Actie
1. Golfplaten op schuin dak (buitenzijde bedekt)	Asbestmateriaal	Dringend verwijderen
3. Slib in dakgoten en op plat dak	Asbestmateriaal	Dringend verwijderen
6. Boeiboorden	Asbestmateriaal	Verwijderen
11. Daknokken	Asbestmateriaal	Verwijderen
13. Hoofddak in leien	Asbestmateriaal	Verwijderen
14. Rookgaskanalen op plat dak (2 stuks)	Asbestmateriaal	Verwijderen

17. Bekleding schouwmantels op plat dak (buitenzijde)	Asbestmateriaal	Zorgvuldig beheren
18. Muurkappen/dekstenen op plat dak	Asbestmateriaal	Zorgvuldig beheren
36. Roofing plat dak achterbouw	Geen asbest	-
36.1 Code: A1-4.1	Puntmonster	-

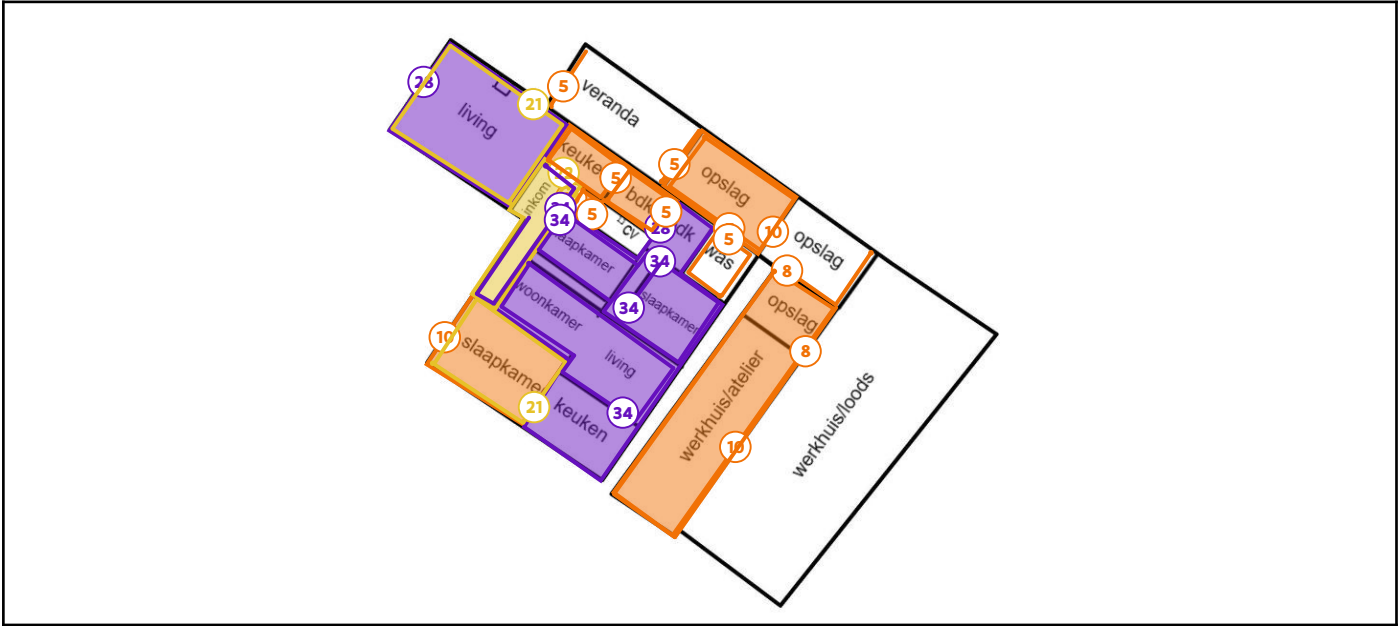
# Plan 1.4: A1 - GLV (muren en plafonds)

Beschrijving	Type	Actie
5. Muren bekleed met Glasal panelen (niet bedekt)	Asbestmateriaal	Verwijderen
8. Buiten/binnenwand uitgevoerd in Glasal panelen	Asbestmateriaal	Verwijderen
10. Plafond bekleed met Glasal panelen	Asbestmateriaal	Verwijderen
21. Muren bekleed met Glasal panelen (bedekt)	Asbestmateriaal	Zorgvuldig beheren
22. Muur- en plafondplaat (Pical)	Asbestmateriaal	Zorgvuldig beheren
22.1 Code: A1-1.2	Puntmonster	-
28. Overige plafonds	Advies	-
34. Overige muren	Advies	-

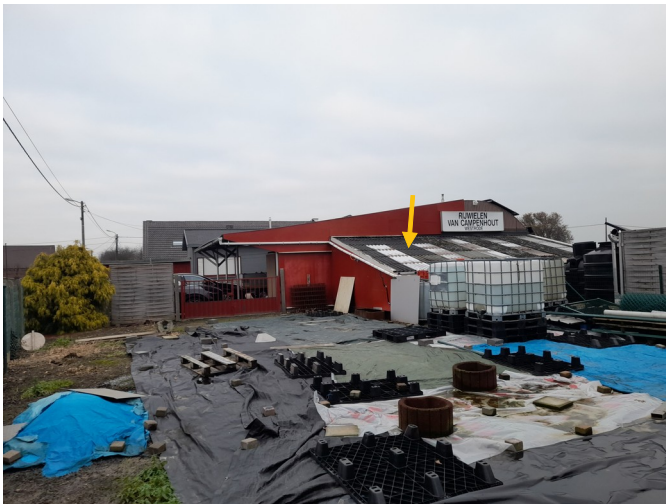
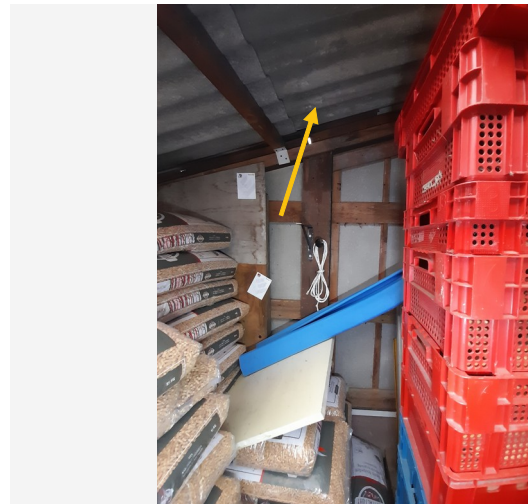
Beschrijving	Golfplaten op schuin dak (buitenzijde bedekt)
Omgeving	Binnen
Primaire drager	Schuin dak
Asbestmateriaal	Dak- en gevelbekleding - Golfplaat
Bindmiddel van asbestmateriaal	Cement
Gebondenheid op basis van bindmiddel	Hecht
Hoeveelheid (oppervlakte - aantal)	• 10,00 m <sup>2</sup> - 1 stuk
Totale oppervlakte	10,00 m <sup>2</sup>
Eenvoudig bereikbaar	Ja
Bevestigingswijze	• Geschroefd

<b>Identificatiemethode</b>	Vaststelling zonder monstername
<b>Destructieve handeling voor identificatie</b>	Nee
<b>Opmerking</b>	Asbestverdachte vezelcement golfplaten gesitueerd op de buitenschil en niet afgeschermd/bedekt aan de binnenzijde. De buitenzijde is bedekt (overzetdak in steeldeck).

- Eenvoudige handelingen: mag via doe-het-zelf of door werknemer(s) met opleidingsattest eenvoudige handelingen  
Deze toepassing kan door een aannemer die over een opleidingsattest 'eenvoudige handelingen' beschikt of door een particulier (doe-het-zelf), verwijderd worden indien er geen verhoogd risico op vrijgave van asbestvezels (max. concentratie  $0,01 \text{ vezels/cm}^3$  - CODEX Art. VI.3-54) ontstaat en de toepassing voorafgaand wordt gefixeerd/bevochtigd; de individuele elementen zonder machinale werktuigen en zonder breken of gooien één voor één losgemaakt worden; en ten slotte in gesloten verpakking weggevoerd worden naar een erkend afvalpunt (recyclagepark).

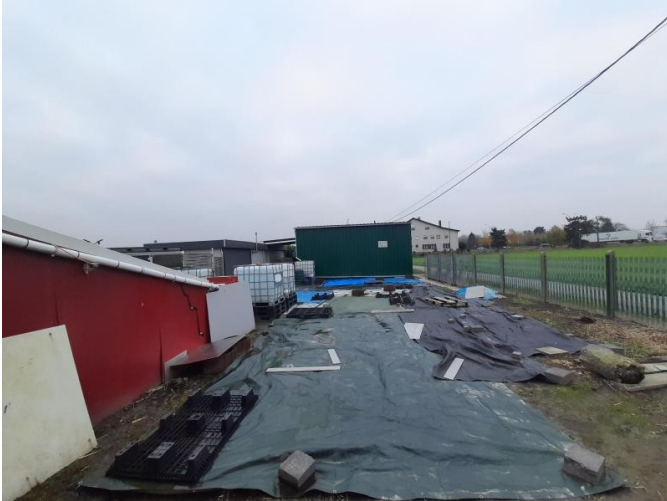
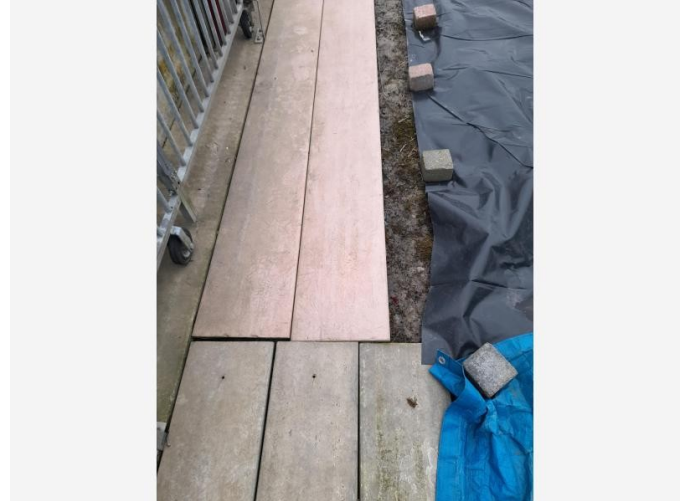
Beschrijving	Slib in dakgoten en op plat dak
Type afvalstof	Betreft resten (contaminatie) van verwerking of beschadiging
Type resten (contaminatie)	<ul style="list-style-type: none"><li>• Stof, deeltjes &lt; 4 mm, flinters, gruis (los, opliggend)</li><li>• Stof, deeltjes &lt; 4 mm, flinters, gruis (vermengd in materiaal)</li></ul>
Besmette materialen	<ul style="list-style-type: none"><li>• Sediment (dakgoot, afvoerbuï, regenwaterput, ...)</li></ul>
Bron van de resten	Het hoofddak is uitgevoerd in AC leien.
Omgeving	Buiten
Primaire drager	Infrastructuur hemelwater (opvang en afvoer)
Gebondenheid resten	Niet hecht
Hoeveelheid (gewicht - aantal)	<ul style="list-style-type: none"><li>• 5,00 kg - 1 stuk</li></ul>
Totaal gewicht	5,00 kg
Eenvoudig bereikbaar	Ja
Identificatiemethode	Vaststelling zonder monstername
Opmerking	Asbestverdacht slib gesitueerd in de dakgoten.

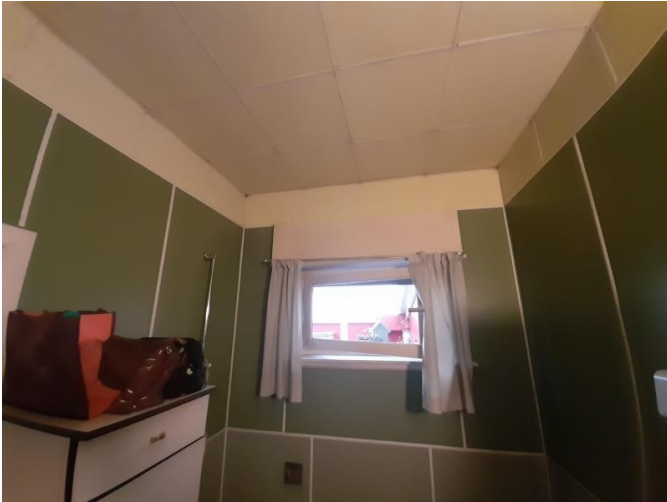
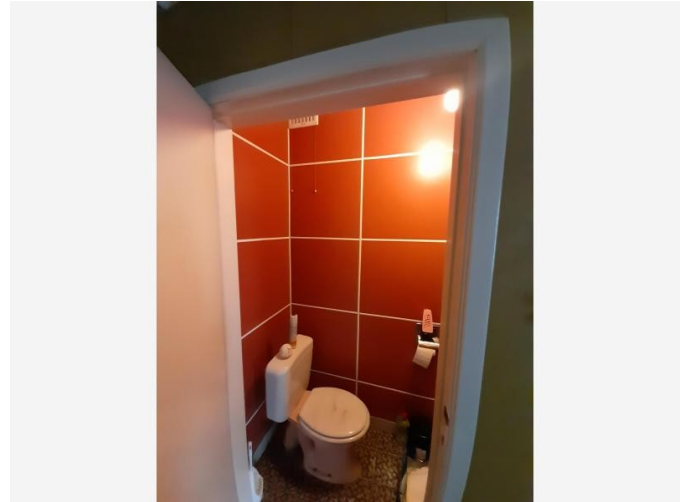
## Fiche 5: Muren bekleed met Glasal panelen (niet bedekt)

Asbestmateriaal

- Eenvoudige handelingen: mag via doe-het-zelf of door werknemer(s) met opleidingsattest eenvoudige handelingen  
Deze toepassing kan door een aannemer die over een opleidingsattest 'eenvoudige handelingen' beschikt of door een particulier (doe-het-zelf), verwijderd worden indien er geen verhoogd risico op vrijgave van asbestvezels (max. concentratie 0,01 vezels/cm<sup>3</sup> - CODEX Art. VI.3-54) ontstaat en de toepassing voorafgaand wordt gefixeerd/bevochtigd; de individuele elementen zonder machinale werktuigen en zonder breken of gooien één voor één losgemaakt worden; en ten slotte in gesloten verpakking weggevoerd worden naar een erkend afvalpunt (recyclagepark).

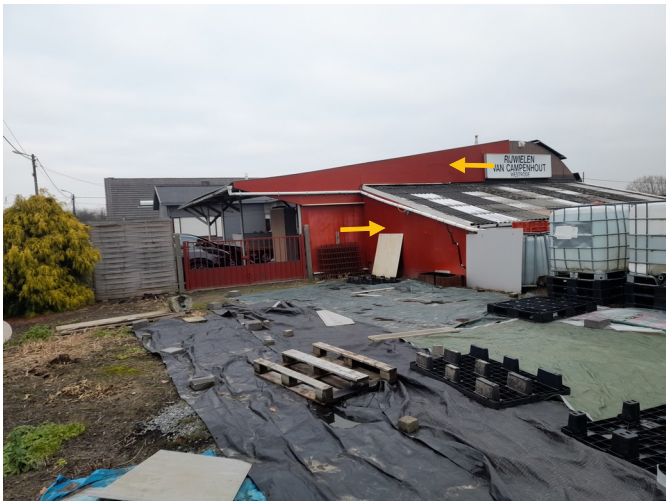
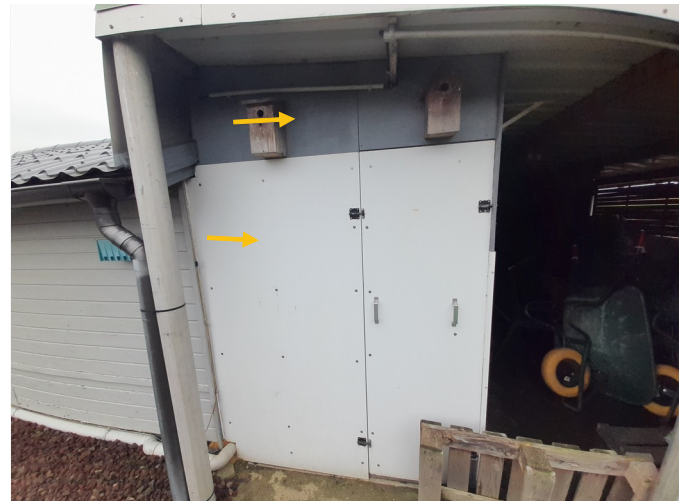
## Fiche 8: Buiten/binnenwand uitgevoerd in Glasal panelen

Beschrijving	Buiten/binnenwand uitgevoerd in Glasal panelen
Omgeving	Grenst aan binnen- en buitenlucht
Primaire drager	Wand buitenschil
Asbestmateriaal	Plaat, paneel, tablet - Geëmailleerd, type Glasal
Bindmiddel van asbestmateriaal	Cement
Gebondenheid op basis van bindmiddel	Hecht
Hoeveelheid (oppervlakte - dikte - aantal)	• 150,00 m <sup>2</sup> - 3,20 cm - 1 stuk
Totaal volume	4,80 m <sup>3</sup>
Eenvoudig bereikbaar	Ja
Bevestigingswijze	• Geschroefd
Identificatiemethode	Vaststelling zonder monstername
Destructieve handeling voor identificatie	Nee

Opmerking	<p>Asbestverdachte buitenwanden (Eflex - Glasal) en niet bedekt. In het inspectiegebied bevinden zich verscheidene toepassingen in Glasal. Een niet-limitatief overzicht van de individuele toepassingen werd aangeduid op plan en opgenomen in een fotoreeks in de databank. Opgelet: Het is mogelijk dat er meer toepassingen aanwezig zijn in het inspectiegebied; gelijkaardige toepassingen moeten met dezelfde waakzaamheid en volgens de hierna beschreven maatregelen/voorschriften behandeld worden. Oppervlakte bij benadering.</p>
-----------	---

- Eenvoudige handelingen: mag via doe-het-zelf of door werknemer(s) met opleidingsattest eenvoudige handelingen  
Deze toepassing kan door een aannemer die over een opleidingsattest 'eenvoudige handelingen' beschikt of door een particulier (doe-het-zelf), verwijderd worden indien er geen verhoogd risico op vrijgave van asbestvezels (max. concentratie 0,01 vezels/cm<sup>3</sup> - CODEX Art. VI.3-54) ontstaat en de toepassing voorafgaand wordt gefixeerd/bevochtigd; de individuele elementen zonder machinale werktuigen en zonder breken of gooien één voor één losgemaakt worden; en ten slotte in gesloten verpakking weggevoerd worden naar een erkend afvalpunt (recyclagepark).

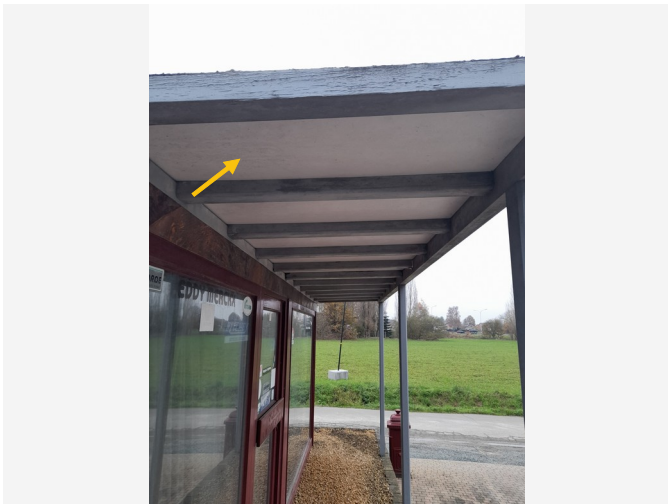
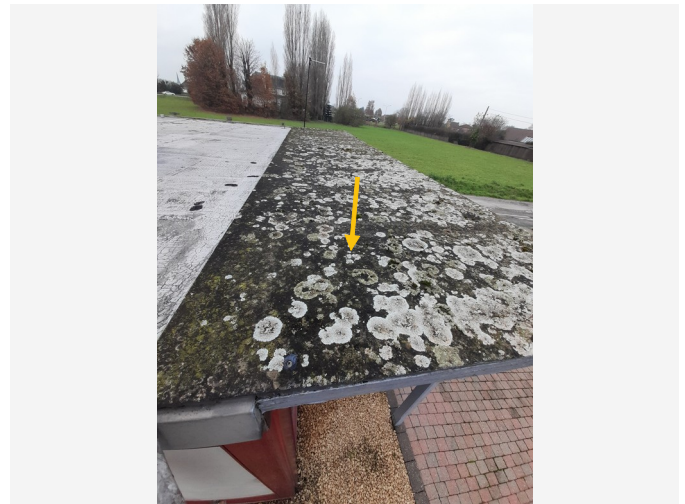
Beschrijving	Afdak in Glasal panelen
Omgeving	Buiten
Primaire drager	Schuin dak
Asbestmateriaal	Plaat, paneel, tablet - Geëmailleerd, type Glasal
Bindmiddel van asbestmateriaal	Cement
Gebondenheid op basis van bindmiddel	Hecht
Hoeveelheid (oppervlakte - dikte - aantal)	• 3,00 m <sup>2</sup> - 0,30 cm - 1 stuk
Totaal volume	0,009 m <sup>3</sup>
Eenvoudig bereikbaar	Ja
Bevestigingswijze	• Geschroefd
Identificatiemethode	Vaststelling zonder monstername
Destructieve handeling voor identificatie	Nee
Opmerking	Asbestverdacht afdak in Glasal panelen en gesitueerd aan de voorzijde van de winkel.

- Eenvoudige handelingen: mag via doe-het-zelf of door werknemer(s) met opleidingsattest eenvoudige handelingen  
Deze toepassing kan door een aannemer die over een opleidingsattest 'eenvoudige handelingen' beschikt of door een particulier (doe-het-zelf), verwijderd worden indien er geen verhoogd risico op vrijgave van asbestvezels (max. concentratie 0,01 vezels/cm<sup>3</sup> - CODEX Art. VI.3-54) ontstaat en de toepassing voorafgaand wordt gefixeerd/bevochtigd; de individuele elementen zonder machinale werktuigen en zonder breken of gooien één voor één losgemaakt worden; en ten slotte in gesloten verpakking weggevoerd worden naar een erkend afvalpunt (recyclagepark).

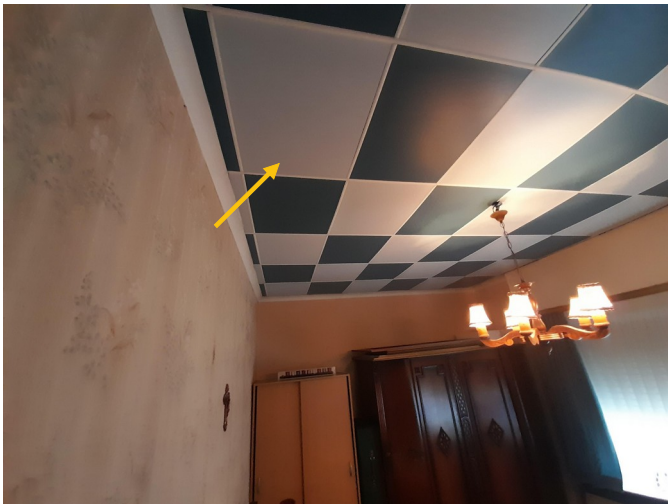
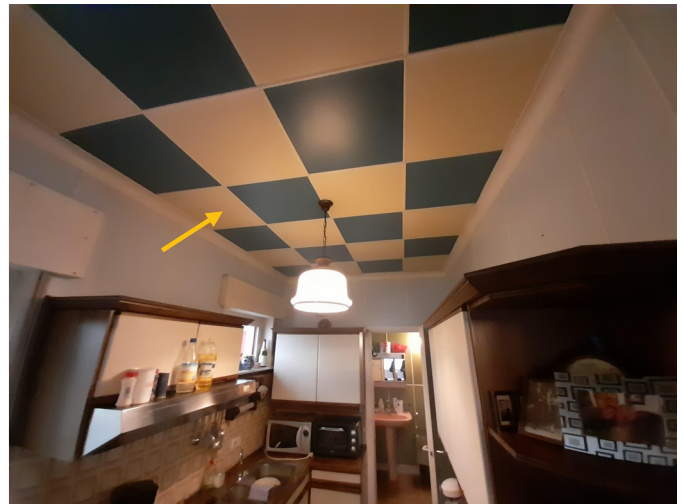
Beschrijving	Plafond bekleed met Glasal panelen
Omgeving	Binnen
Primaire drager	Plafond
Asbestmateriaal	Plaat, paneel, tablet - Geëmailleerd, type Glasal
Bindmiddel van asbestmateriaal	Cement
Gebondenheid op basis van bindmiddel	Hecht
Hoeveelheid (oppervlakte - dikte - aantal)	<ul style="list-style-type: none"> <li>• 150,00 m<sup>2</sup> - 3,20 cm - 1 stuk</li> </ul>
Totaal volume	4,80 m <sup>3</sup>
Eenvoudig bereikbaar	Ja
Bevestigingswijze	<ul style="list-style-type: none"> <li>• Geschroefd</li> <li>• Genageld, geniet</li> </ul>
Identificatiemethode	Vaststelling zonder monsternamen
Destructieve handeling voor identificatie	Nee
Opmerking	<p>Asbestverdachte plafondpanelen (gekleurd - Glasal) gesitueerd in de woning en niet bedekt. In het inspectiegebied bevinden zich verscheidene toepassingen in Glasal. Een niet-limitatief overzicht van de individuele toepassingen werd aangeduid op plan en opgenomen in een fotoreeks in de databank. Opgelet: Het is mogelijk dat er meer toepassingen aanwezig zijn in het inspectiegebied; gelijkaardige toepassingen moeten met dezelfde waakzaamheid en volgens de hierna beschreven maatregelen/voorschriften behandeld worden. Oppervlakte bij benadering.</p>

- Eenvoudige handelingen: mag via doe-het-zelf of door werknemer(s) met opleidingsattest eenvoudige handelingen  
Deze toepassing kan door een aannemer die over een opleidingsattest 'eenvoudige handelingen' beschikt of door een particulier (doe-het-zelf), verwijderd worden indien er geen verhoogd risico op vrijgave van asbestvezels (max. concentratie  $0,01 \text{ vezels/cm}^3$  - CODEX Art. VI.3-54) ontstaat en de toepassing voorafgaand wordt gefixeerd/bevochtigd; de individuele elementen zonder machinale werktuigen en zonder breken of gooien één voor één losgemaakt worden; en ten slotte in gesloten verpakking weggevoerd worden naar een erkend afvalpunt (recyclagepark).

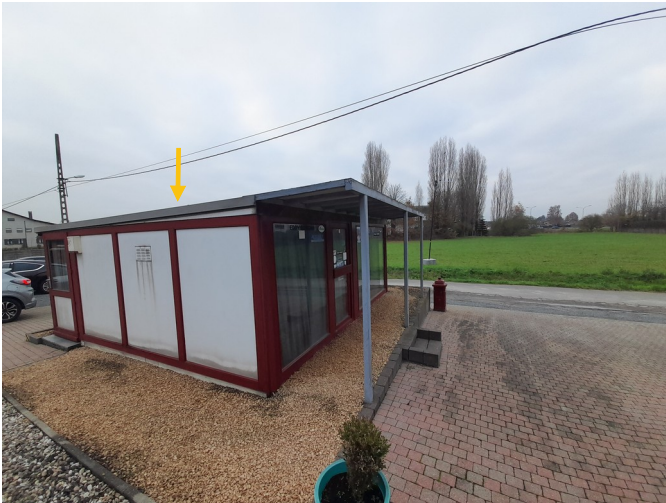
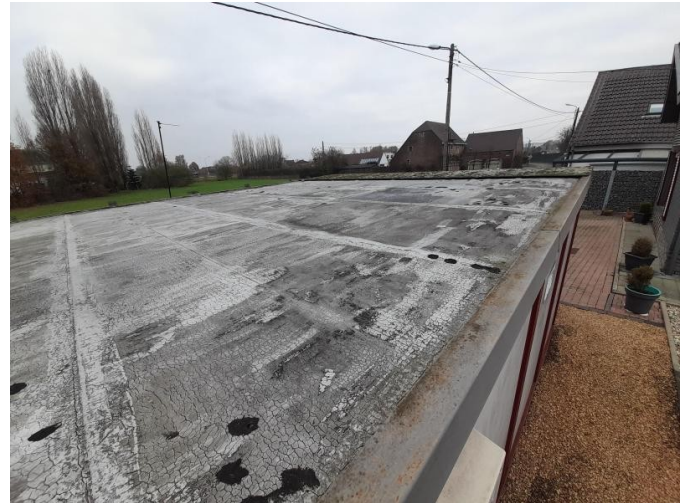
## Fiche 37: Roofing plat dak winkel

Geen asbest

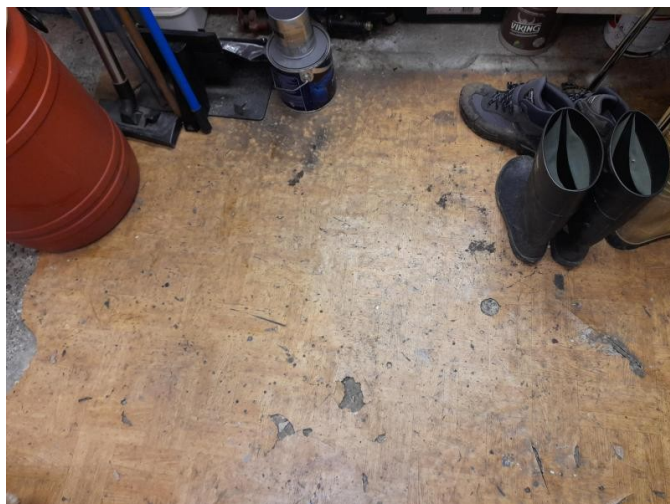
Detailfoto

Geen asbest

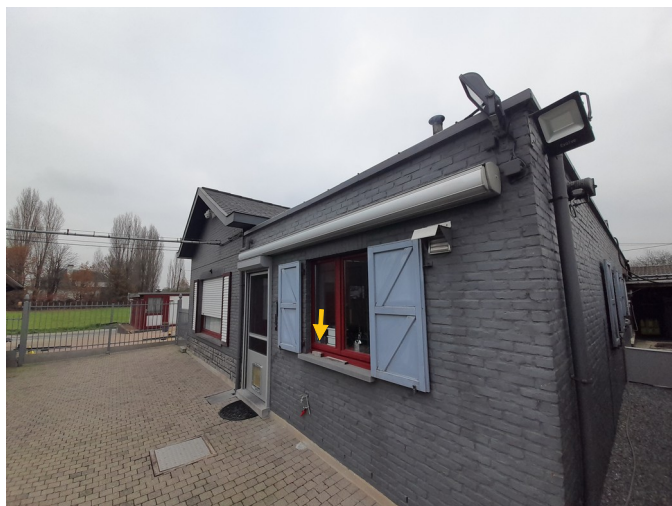
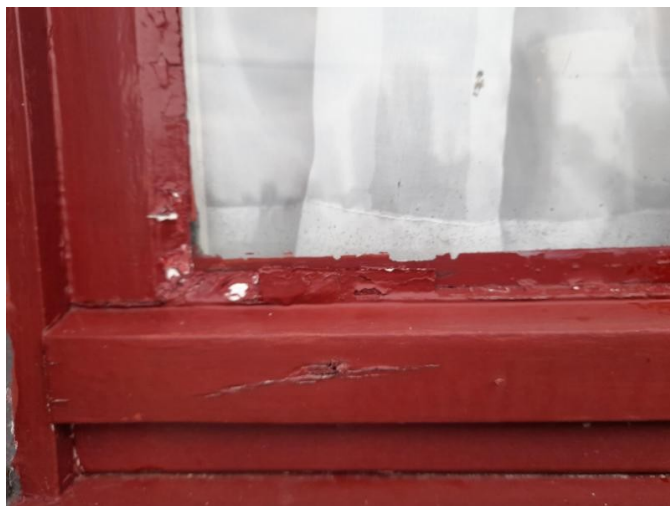
Beschrijving	Mastiek tussen gevel en ramen/deuren
Omgeving	Buiten
Primaire drager	Wandopening verticaal (raam, deur, ...)
Bindmiddel van materiaal	Kitten, mastiek, pasta

Gebondenheid op basis van bindmiddel	Hecht
Hoeveelheid (gewicht - aantal)	<ul style="list-style-type: none"> <li>• 5,00 kg - 1 stuk</li> </ul>
Totaal gewicht	5,00 kg
Identificatiemethode	Vaststelling met monstername
Destructieve handeling voor identificatie	Nee
Opmerking	Asbestverdachte mastiek gesitueerd tussen gevel en profielen van de gevelopeningen onderworpen aan een verplichte monstername. Er werd een monster genomen aan de voordeur.
