# Asbestinventarisatetest

Hoog Waterloo 8, 9500 Geraardsbergen

Attestnummer : **20250628-000141.000**

Uitgegeven op : **28.06.2025**

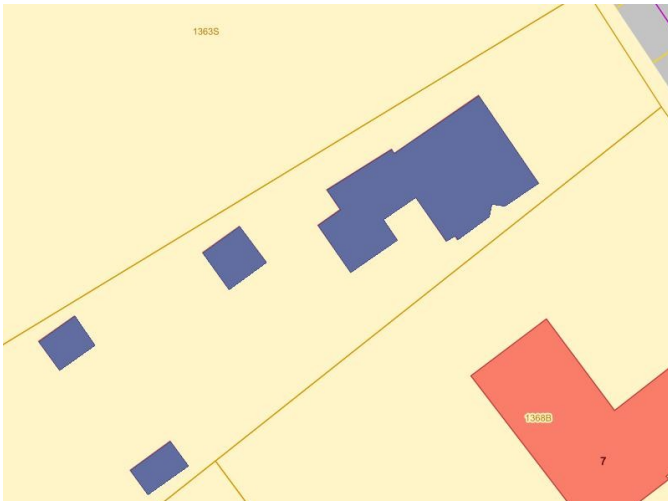
## Zone 1: Hoofdgebouw

- 0    **Asbestmaterialen**
- 1    **Beperking**
- 0    **Uitsluitingen**
- 0    **Roerende goederen**
- 0    **Puin, steenslag, (water)bodem**
- 2    **Adviezen**
- 1    **Geen asbest**

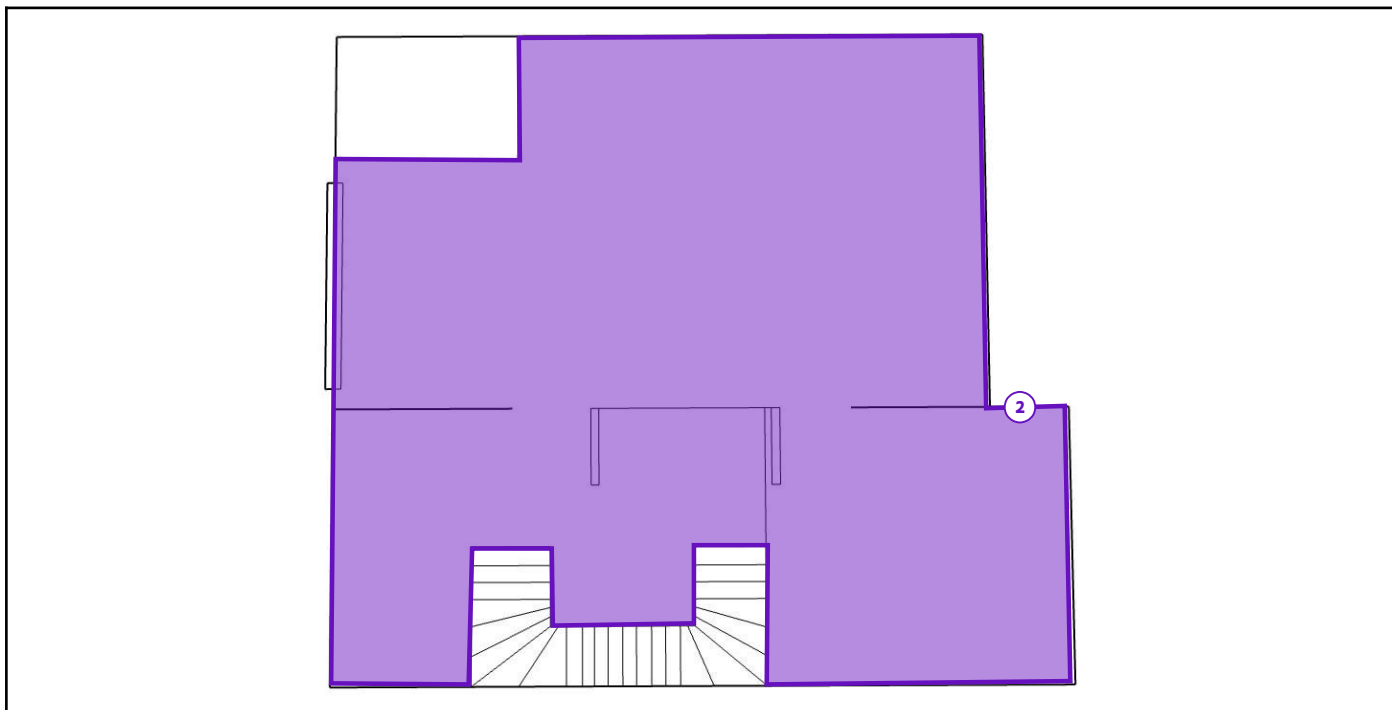
## Plan 1.1: Kelder

Beschrijving	Type	Actie
2. Hechtingslaag vloertegels	Advies	-

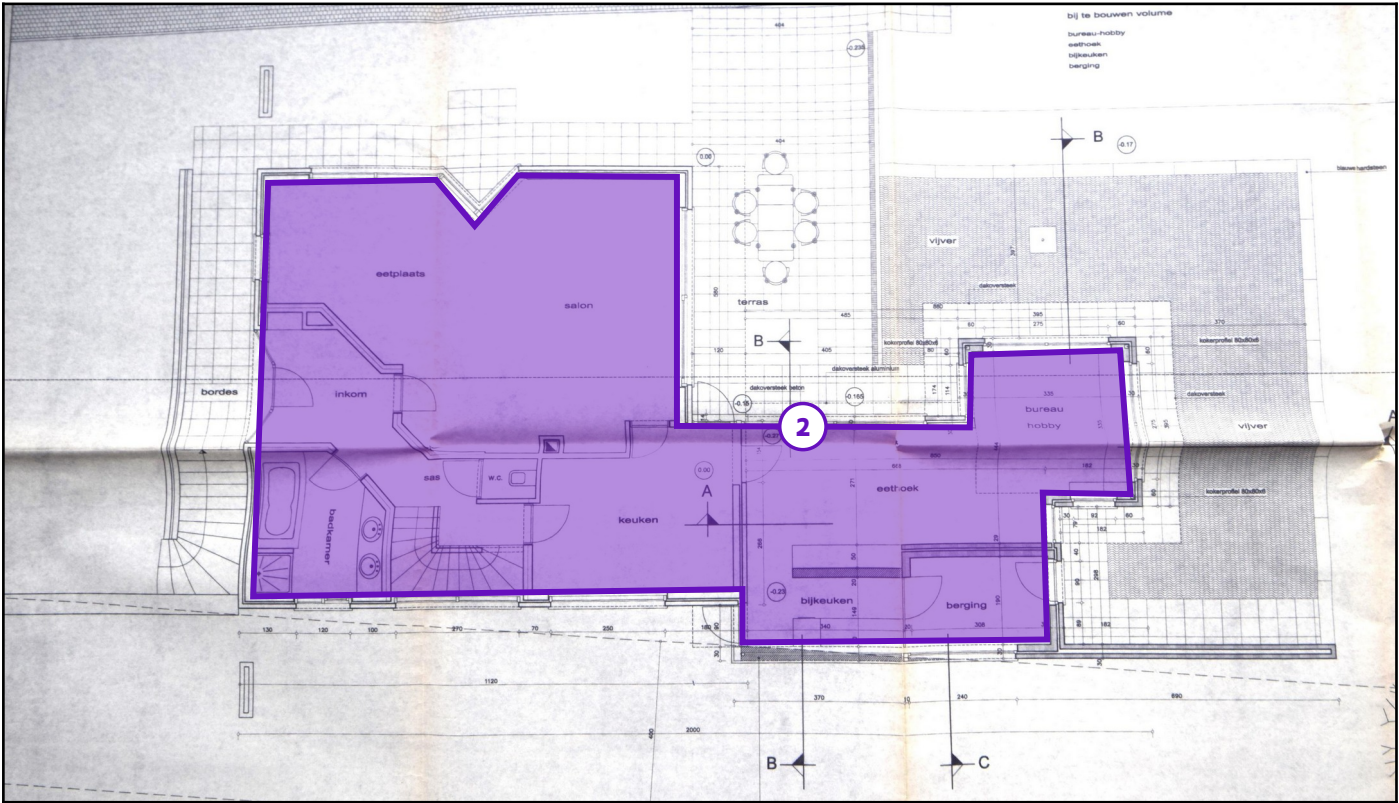
# Plan 1.2: Gelijkvloers

Beschrijving	Type	Actie
2. Hechtingslaag vloertegels	Advies	-

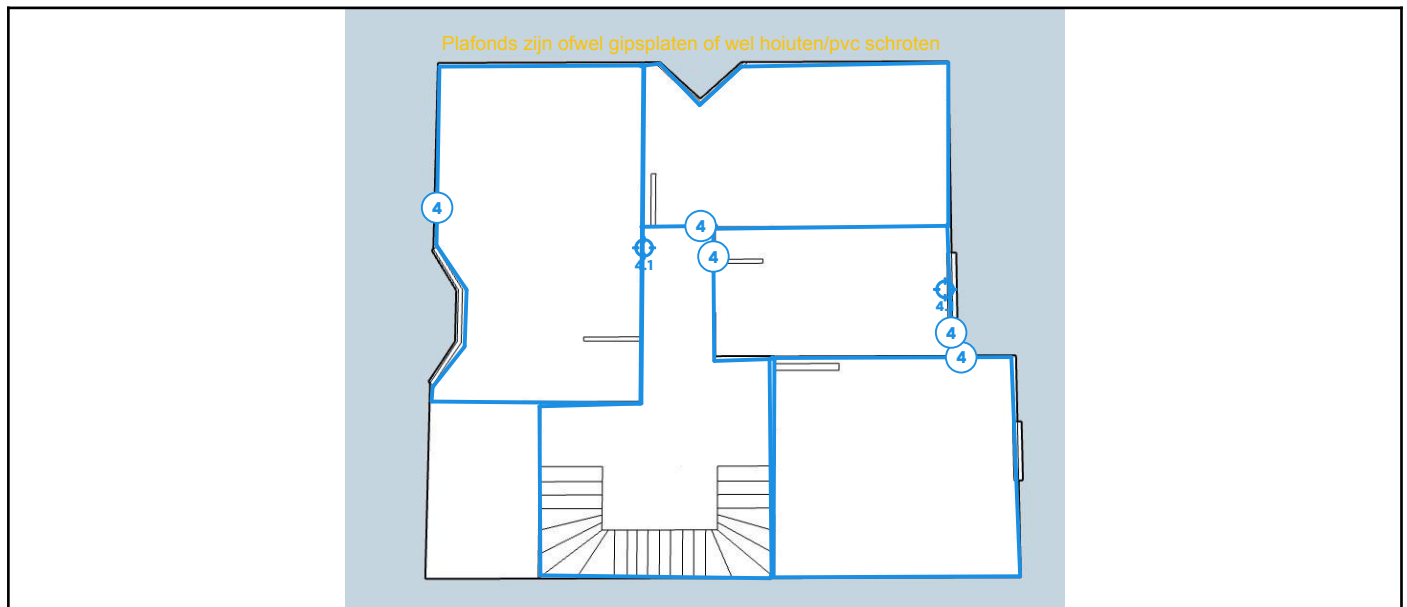
## Plan 1.4: Eerste verdieping

Beschrijving	Type	Actie
4. Pleisterwerk muren	Geen asbest	-
4.1 Code: MM01	Mengmonster	-
