Asbestinventarisatetest

Driesstraat 17, 1861 Meise

Attestnummer : 20250621-000066.000

Niet-asbestveilig

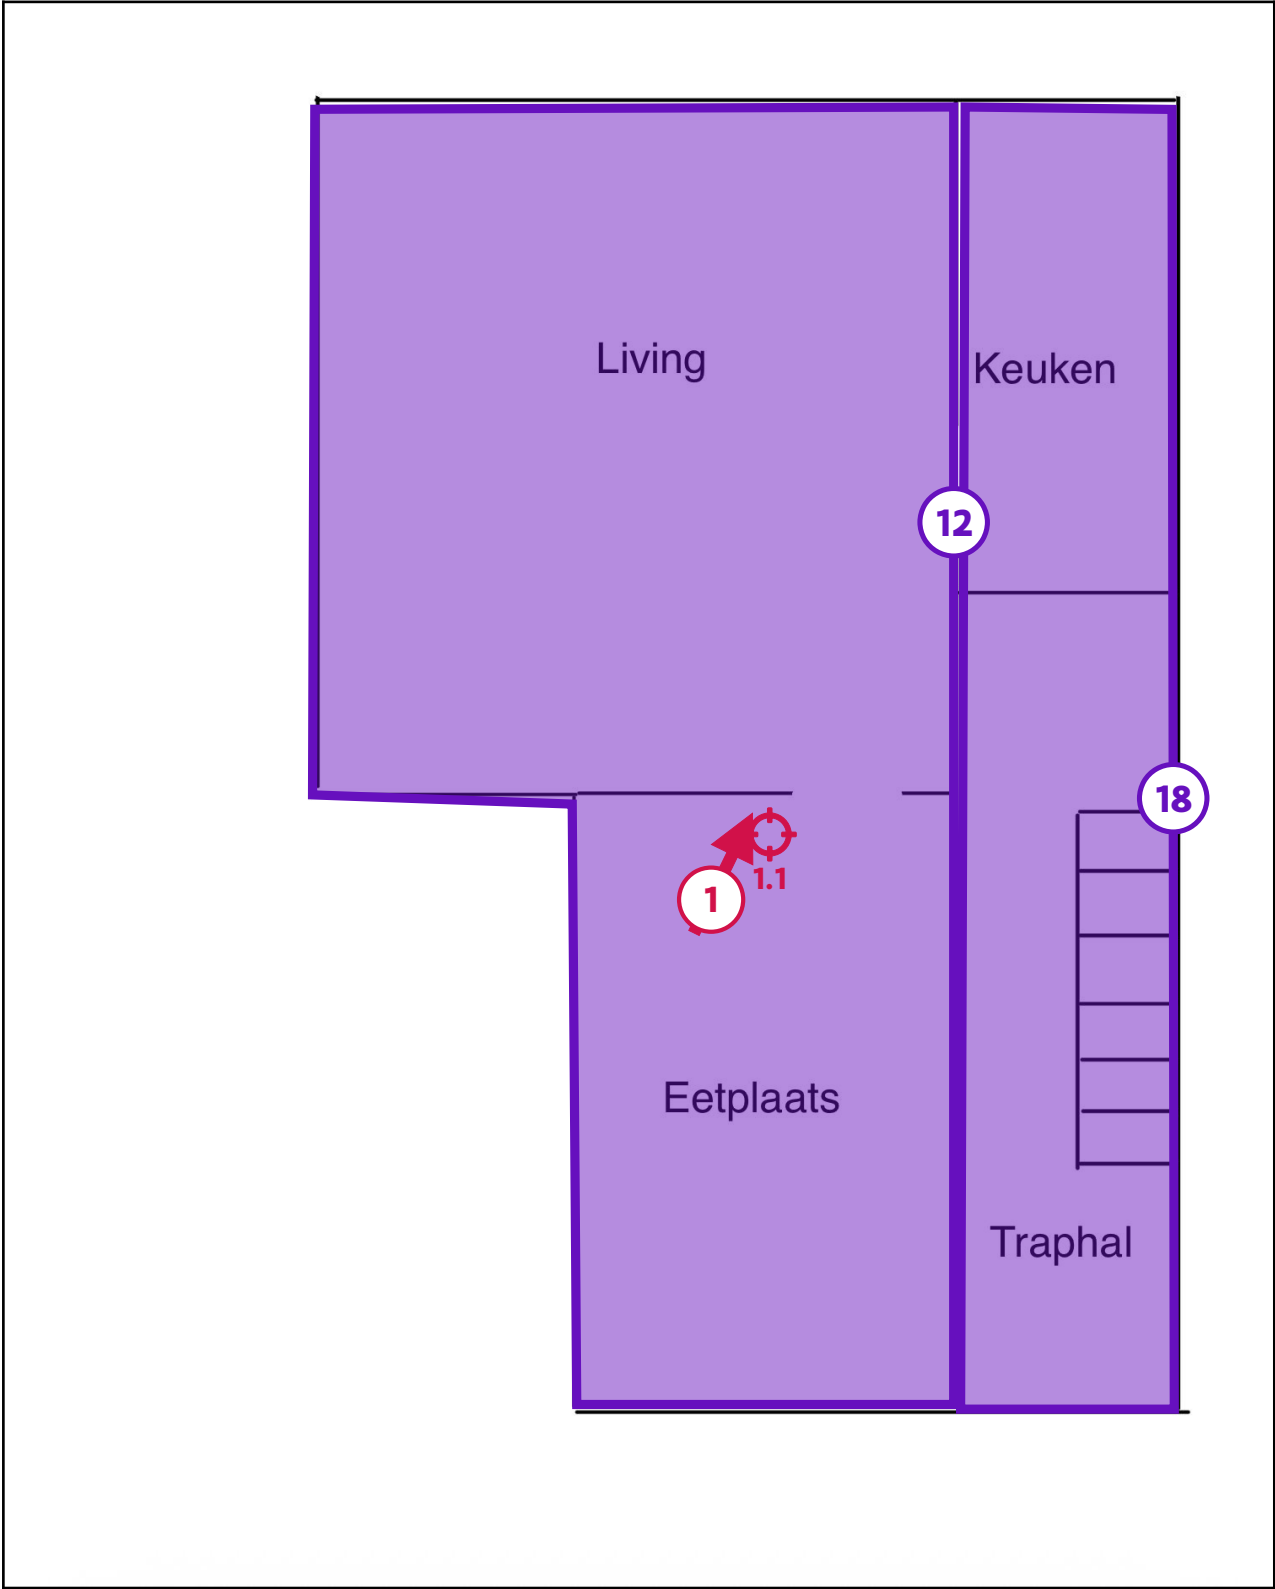
Plan 1.3: Gelijkvloers

1. Koord in kachel eetkamer	Asbestmateriaal	Dringend verwijderen
1.1 Code: M04	Puntmonster	-
12. Parketvloer V+0 / +1	Advies	-
18. Tegellijm achter vloertegels en plinttegels keuken / traphal	Advies	-

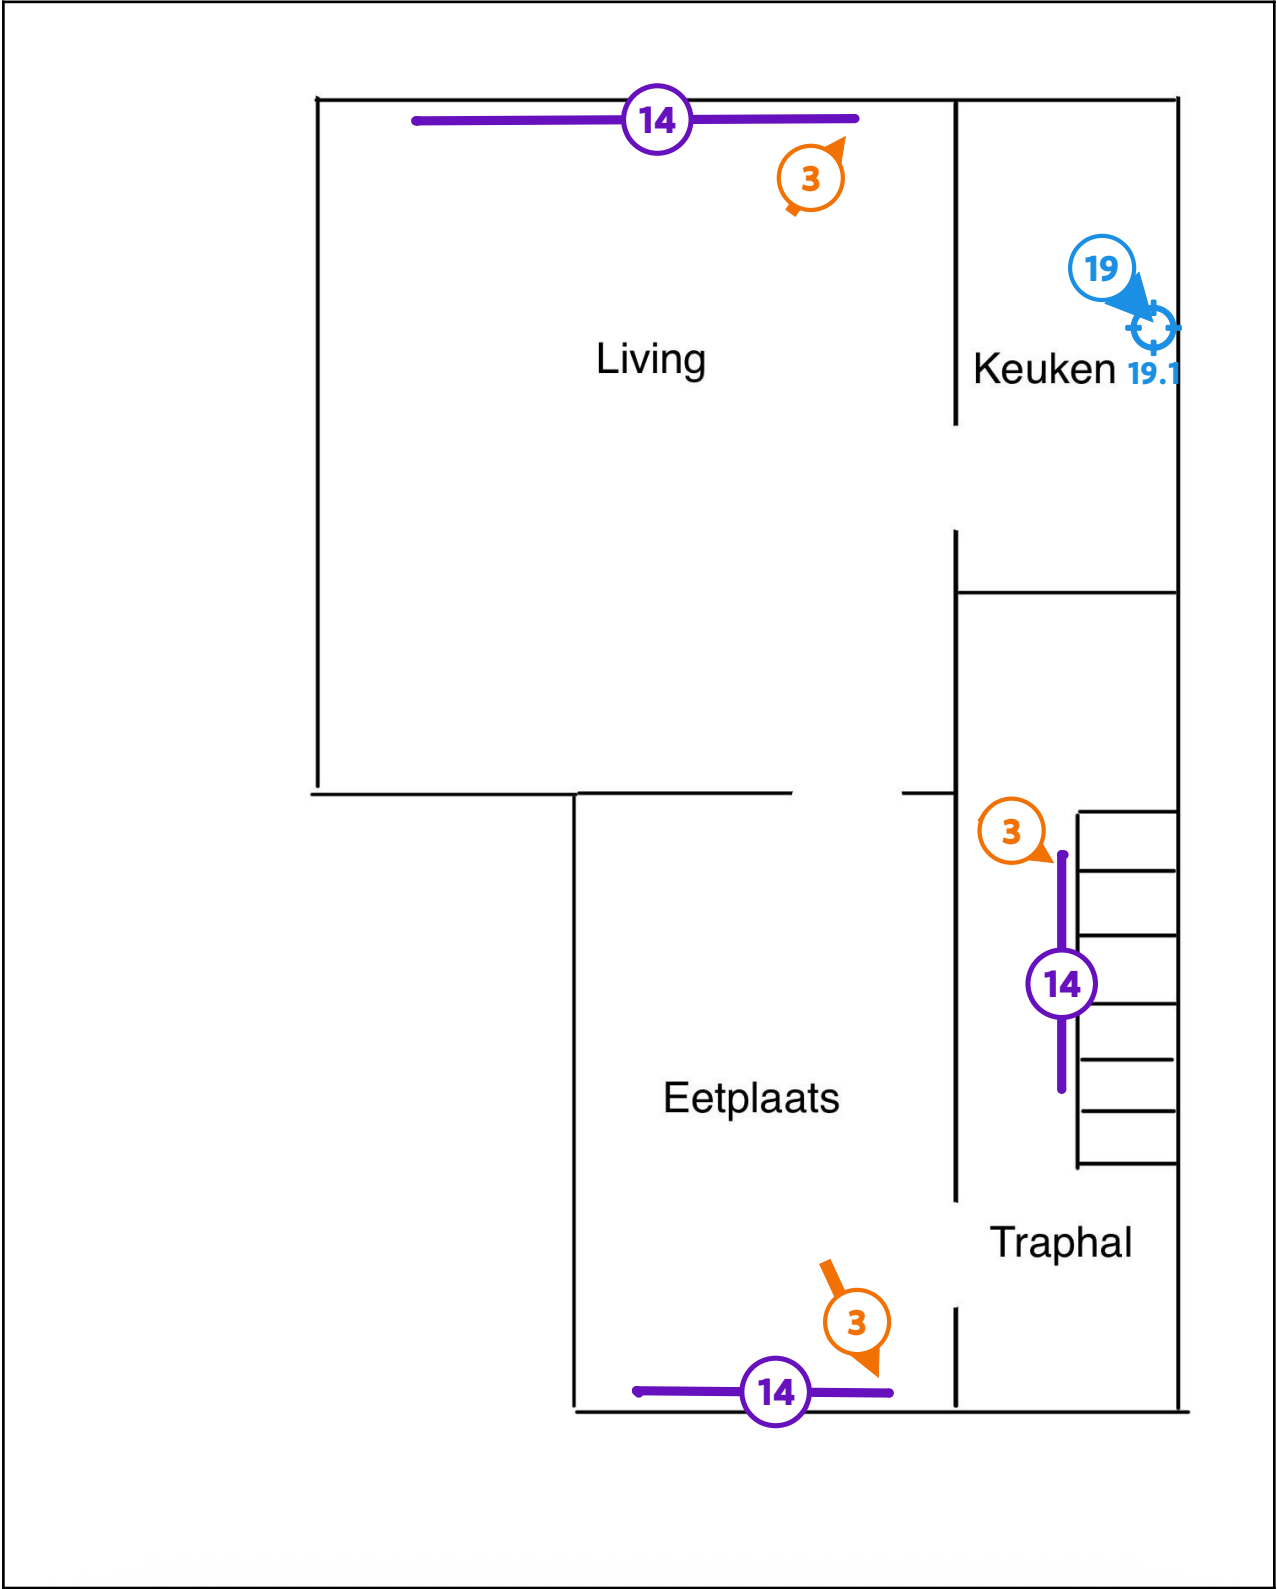
Plan 1.4: Gelijkvloers

3. Radiatoren - Knoppen V+0/+1	Asbestmateriaal	Verwijderen
14. Radiatoren - Dichtingen V+0/+1	Advies	-
19. Ontdreuningsplaat/anti-dreunplaat onder spoelbak keuken	Geen asbest	-
19.1 Code: M07	Puntmonster	-

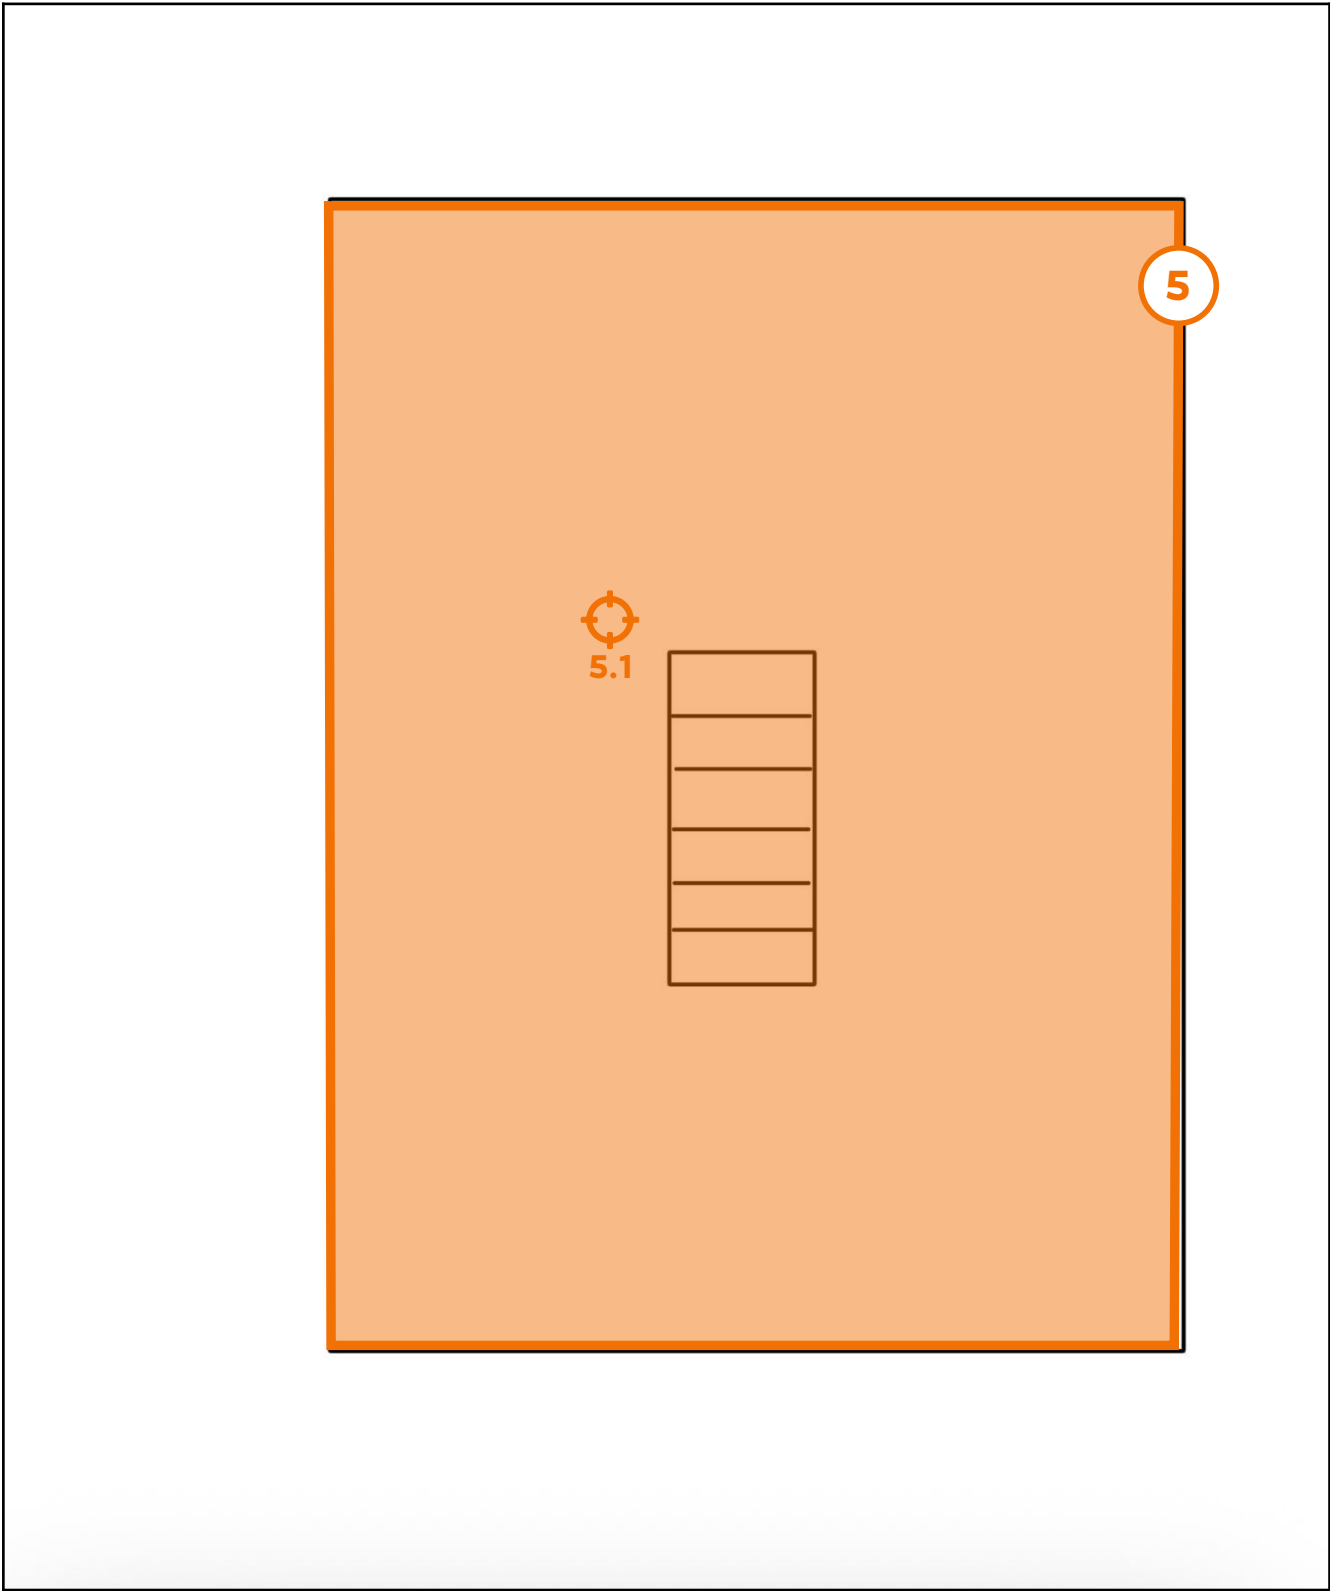
Plan 1.9: Zolder

5. Cementplaat zolder	Asbestmateriaal	Verwijderen
5.1 Code: M08	Puntmonster	-

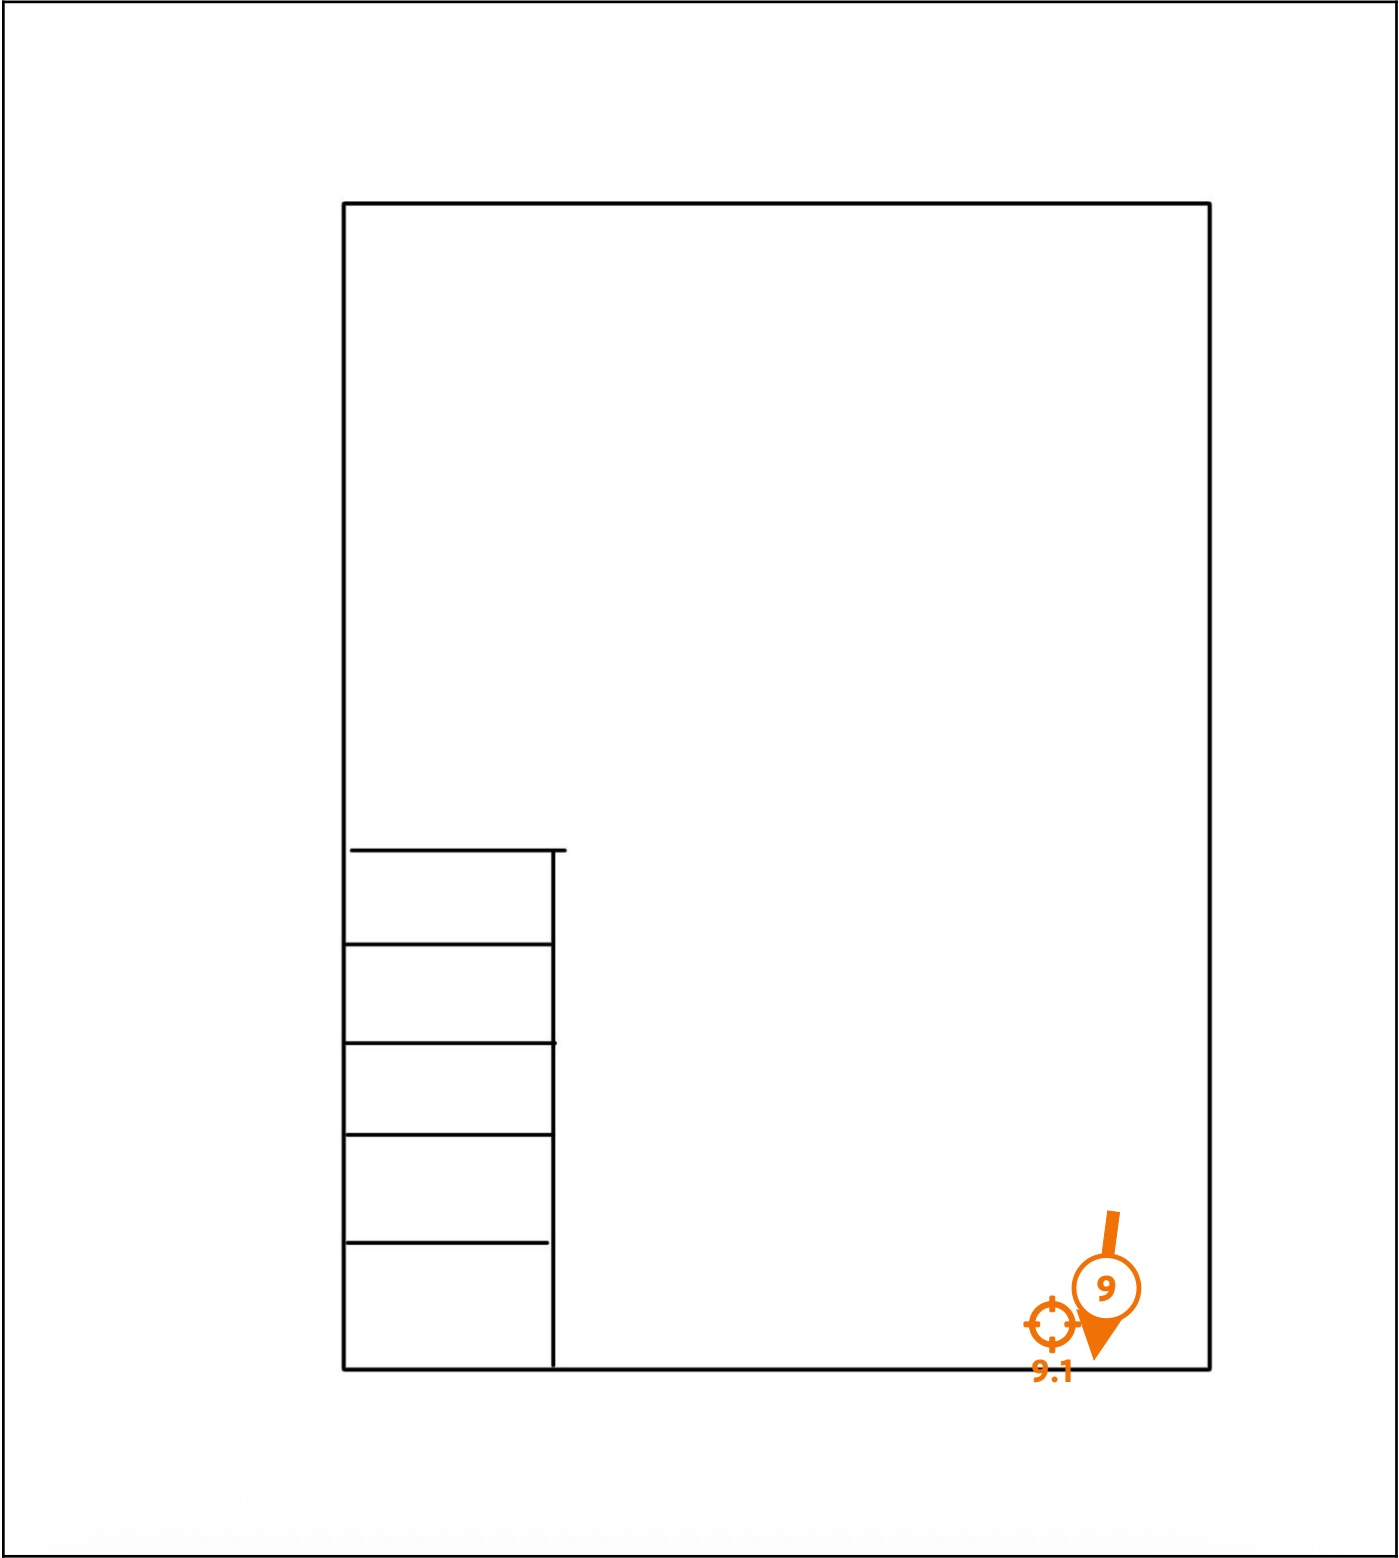
Plan 1.11: Kelder

9. Asbestcementbuis kelder	Asbestmateriaal	Maatregelen nemen
9.1 Code: M02	Puntmonster	-

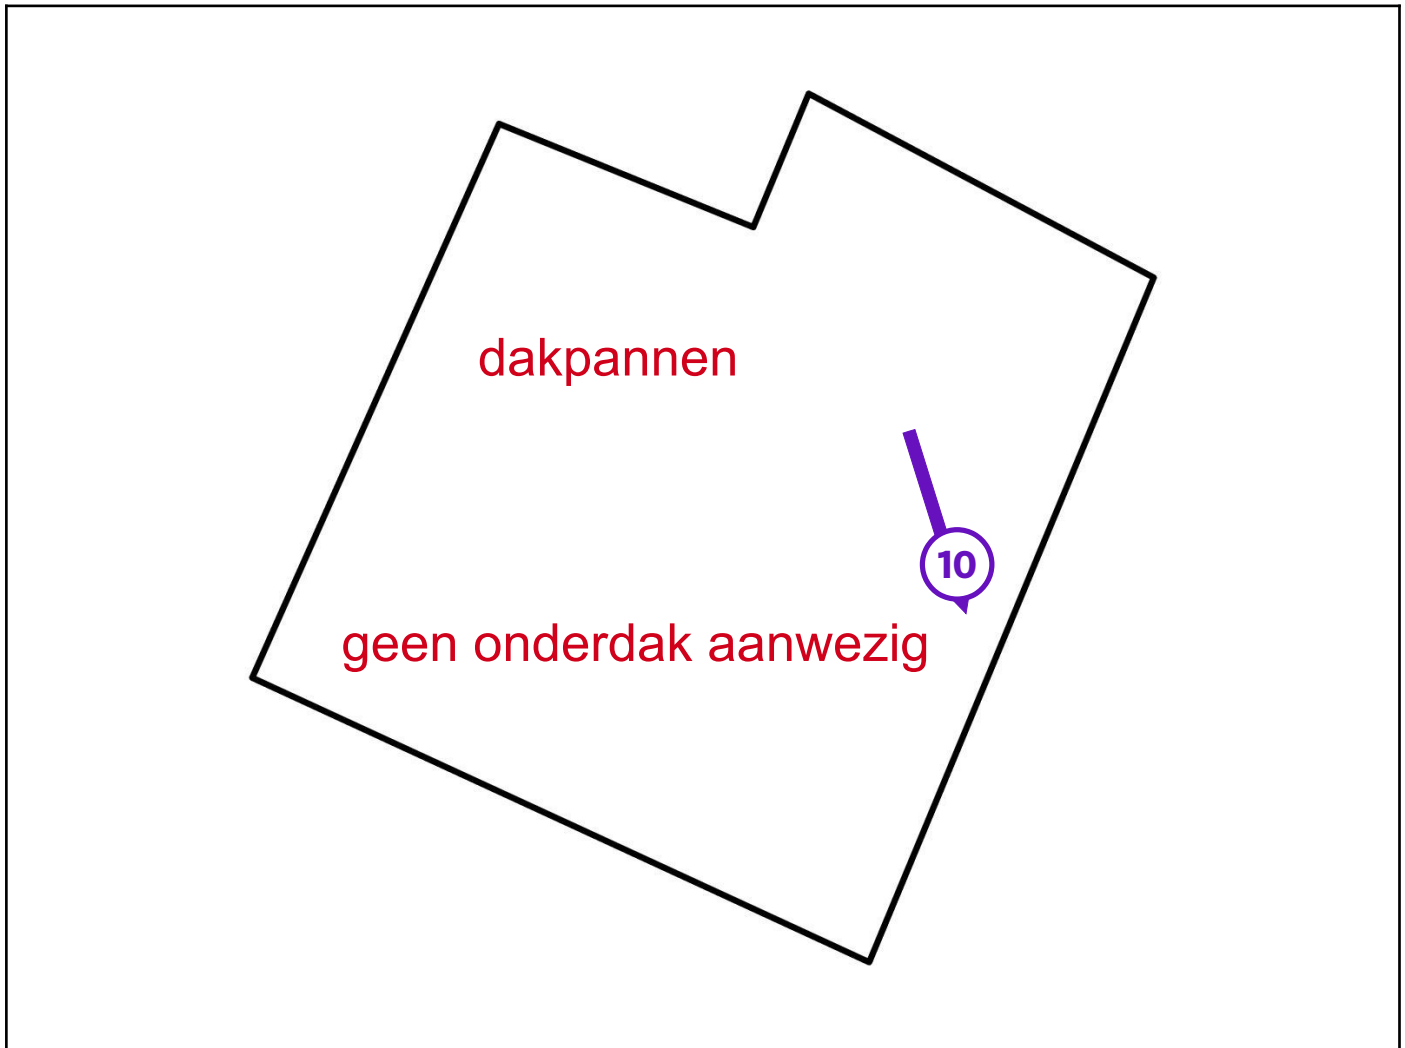
Plan 1.12: Woning plan

Beschrijving	Type	Actie
10. Binnenzijde en bovenzijde van de schouw	Beperking	-

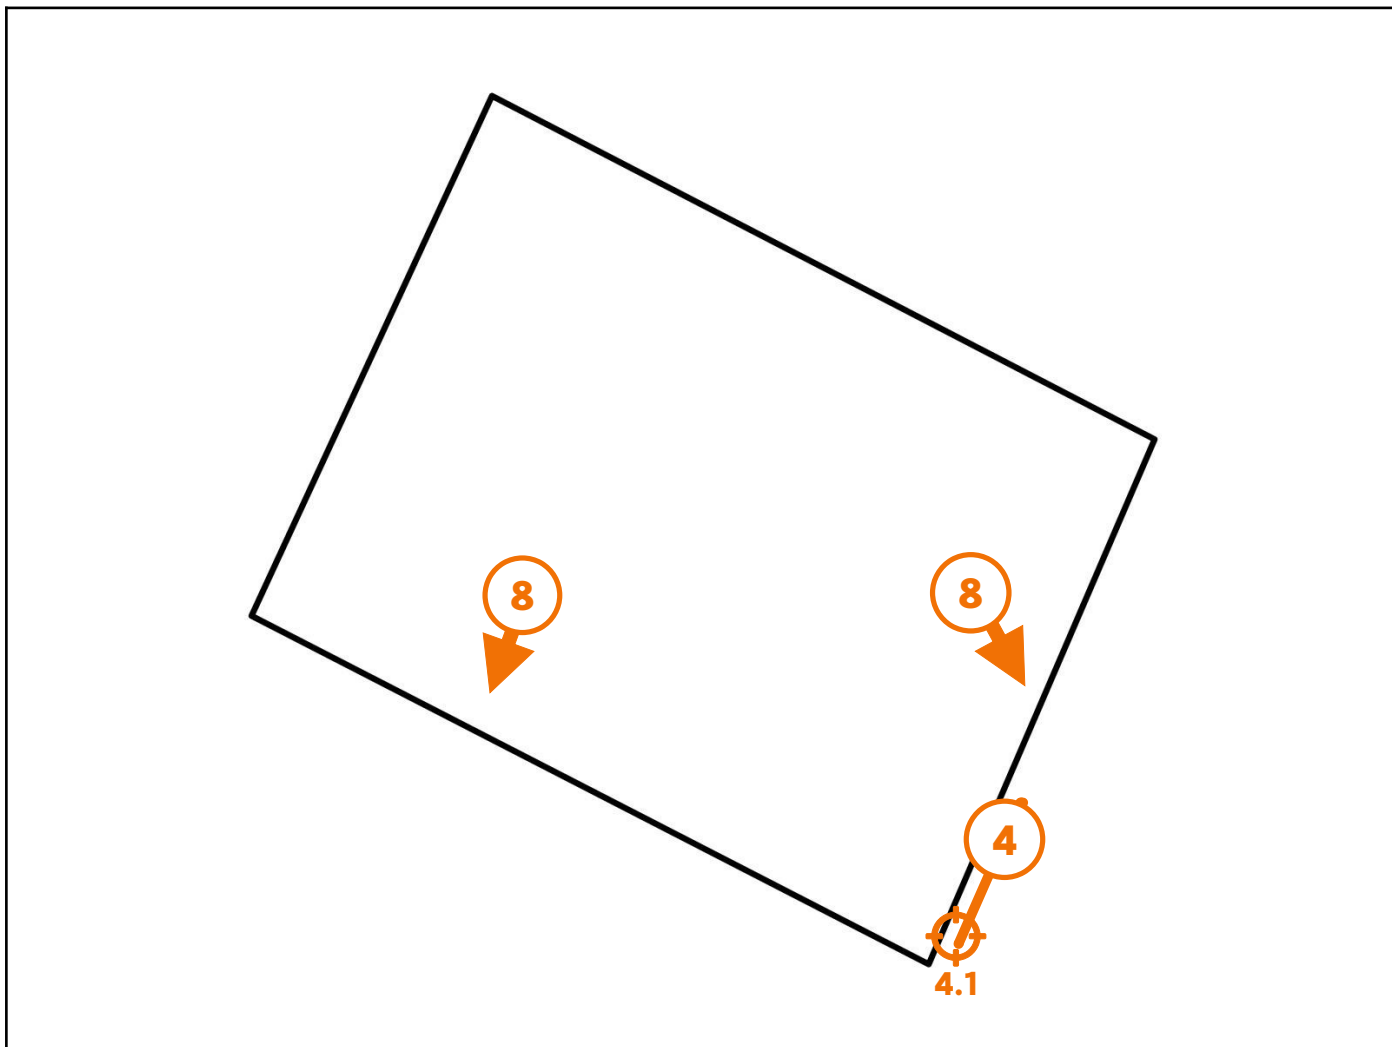
Plan 2.1: Garage plan

Beschrijving	Type	Actie
4. Mastiek/kit tussen muur en profiel buiten garage	Asbestmateriaal	Verwijderen
4.1 Code: M09	Puntmonster	-
8. Bakeliet - Stopcontacten & schakelaars (binnen)V+0/+1/garage/tuinhuis	Asbestmateriaal	Verwijderen

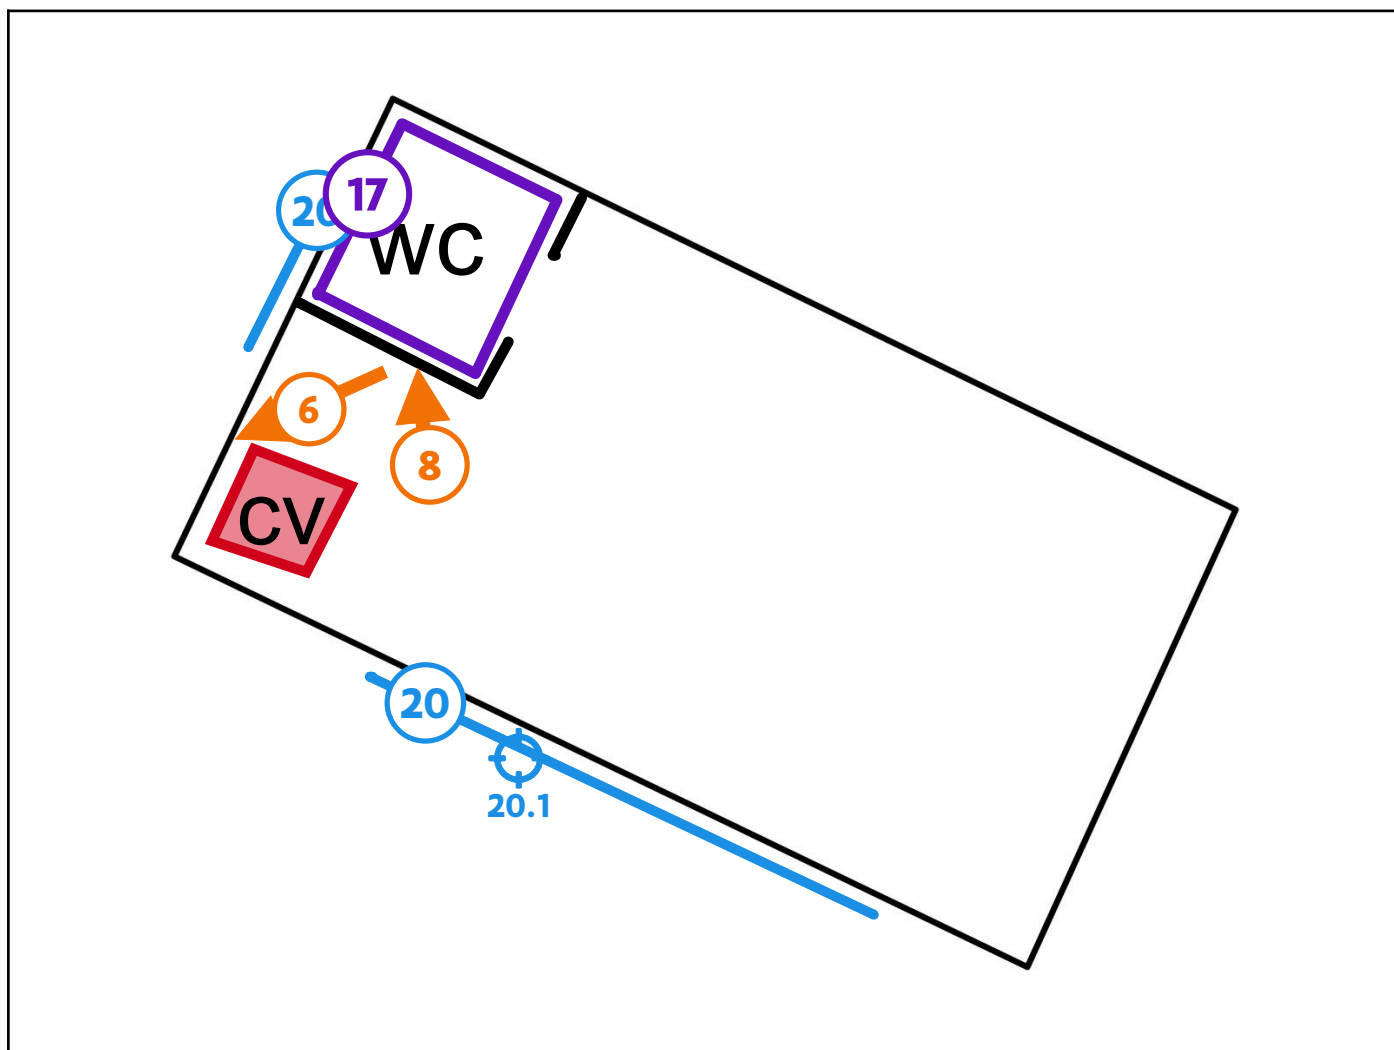
Plan 3.1: Tuinhuis plan

Beschrijving	Type	Actie
6. Schouwbus in gesloten systeem tuinhuis	Asbestmateriaal	Verwijderen
8. Bakeliet - Stopcontacten & schakelaars (binnen)V+0/+1/garage/tuinhuis	Asbestmateriaal	Verwijderen
17. Tegellijn achter wandtegels & plinten keuken/ badkamer/ wc tuinhuis	Advies	-
20. Mastiek/kit tussen glas en profiel - buiten tuinhuis	Geen asbest	-
20.1 Code: M06	Puntmonster	-

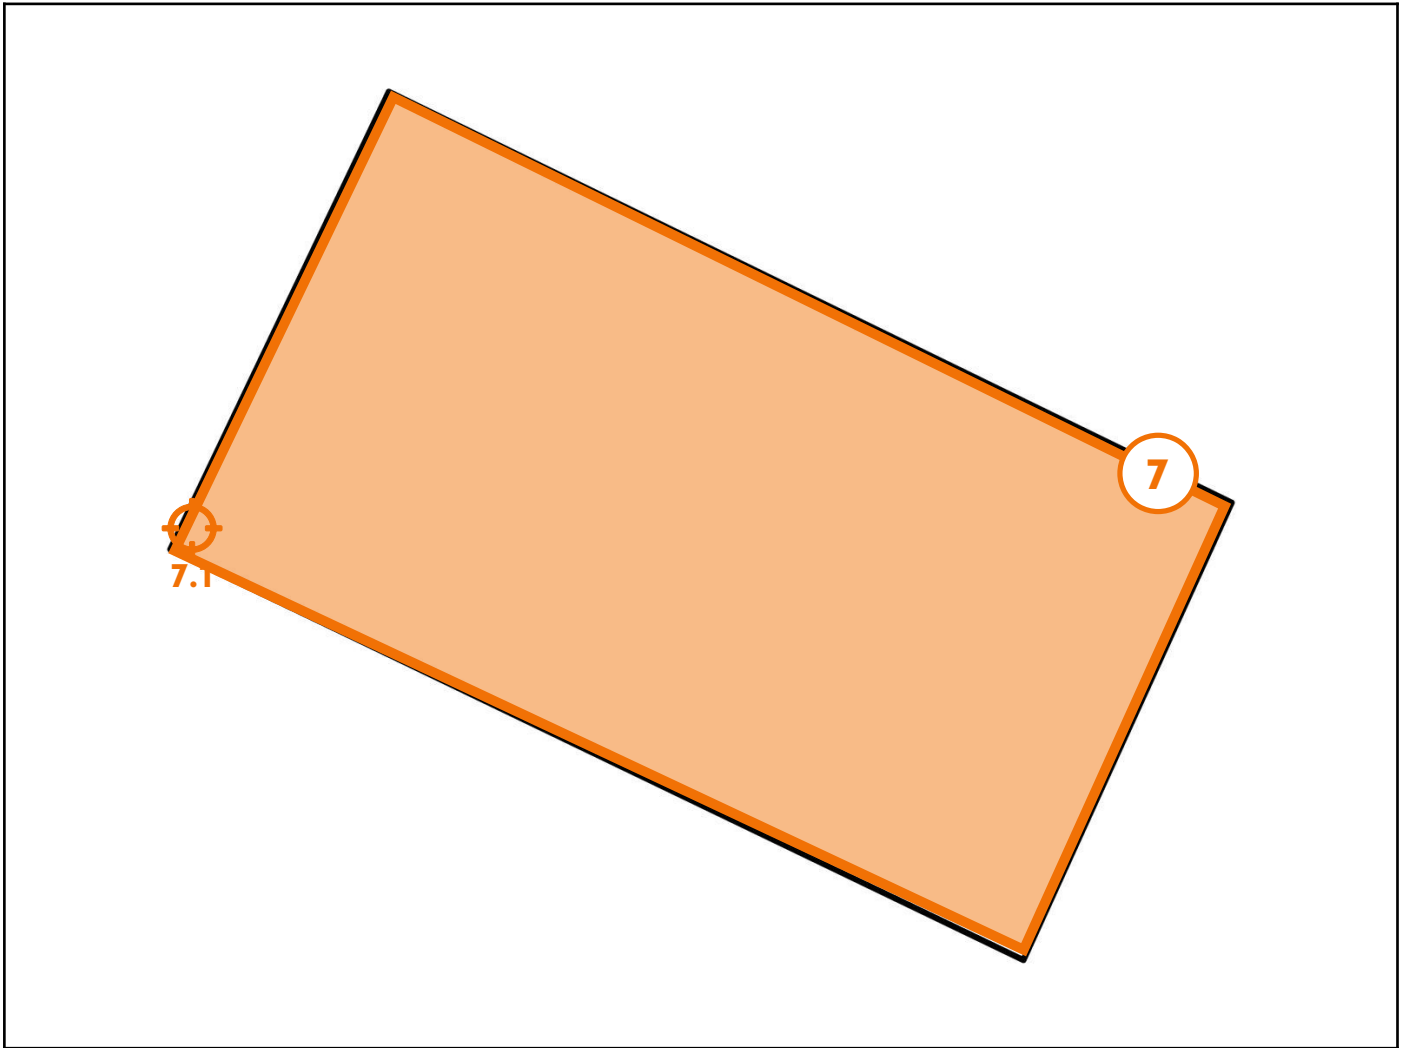
Plan 3.2: Tuinhuis plan

Beschrijving	Type	Actie
7. dakbedekking - golfplaten tuinhuis	Asbestmateriaal	Verwijderen
7.1 Code: M03	Puntmonster	-

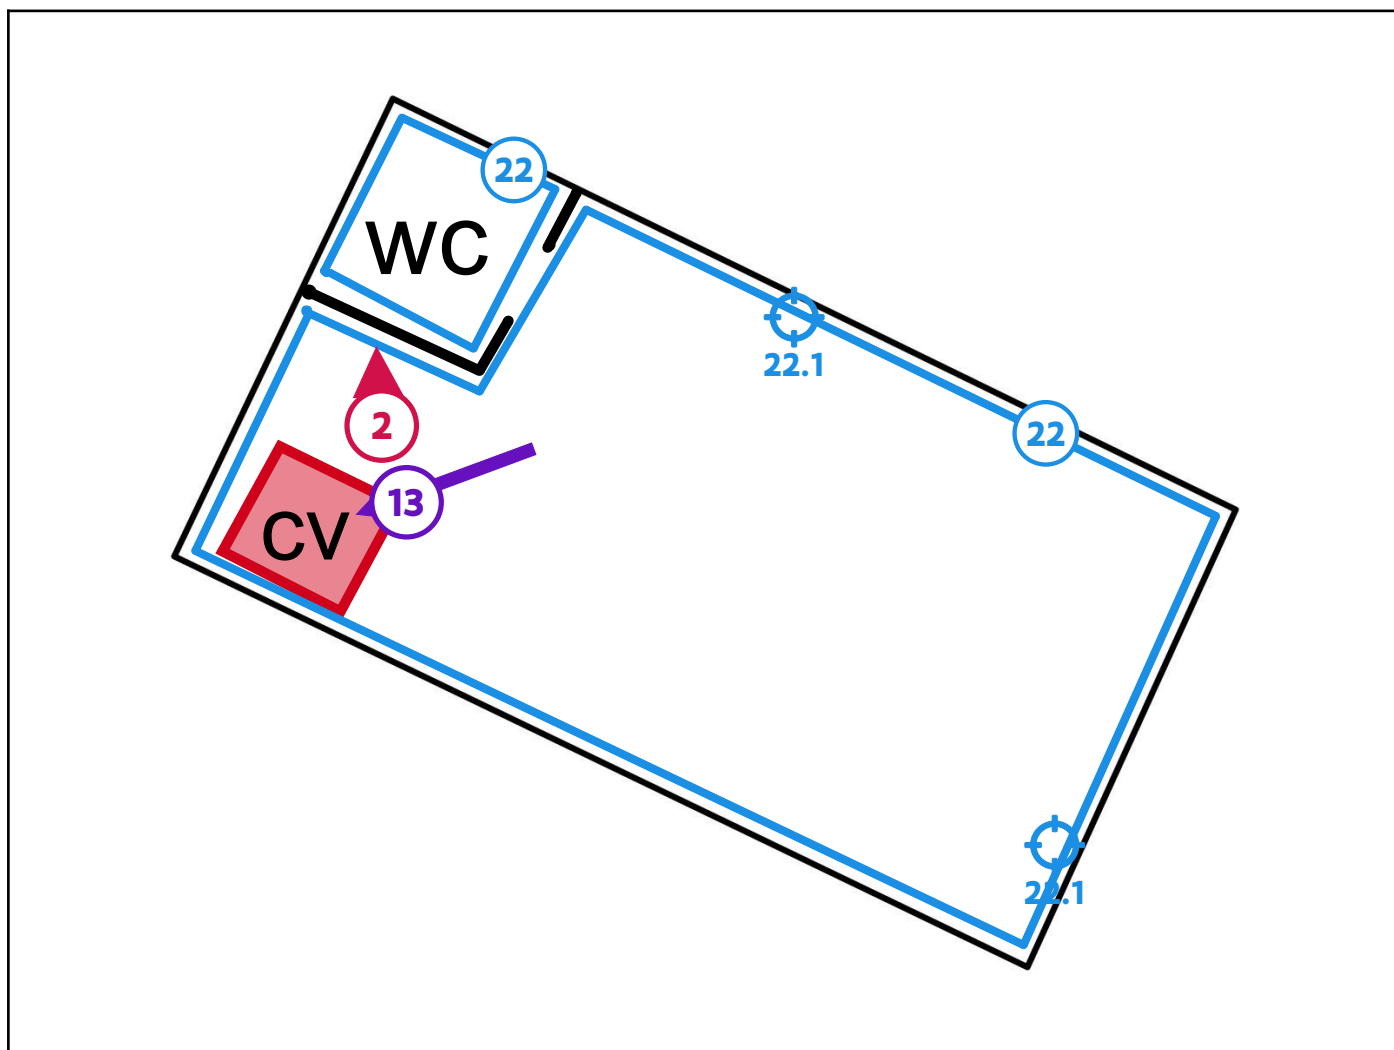
Plan 3.3: Tuinhuis plan

Beschrijving	Type	Actie
2. Roetluik tuinhuis	Asbestmateriaal	Dringend verwijderen
13. Brander/CV-ketel - Isolatie/pakkingen tuinhuis	Advies	-
22. Cementering binnen tuinhuis	Geen asbest	-
22.1 Code: M05	Mengmonster	-

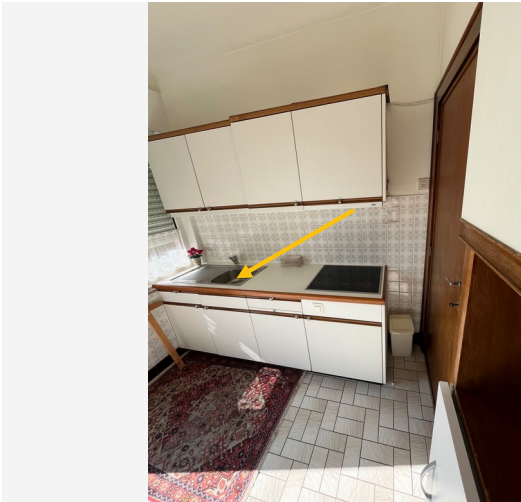
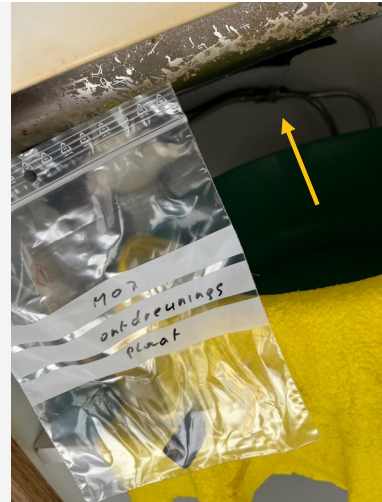
Fiche 19: Ontdreuningsplaat/anti-dreunplaat onder spoelbak keuken

Geen asbest

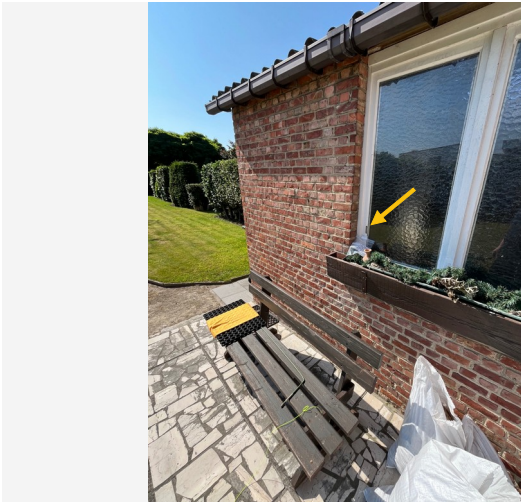
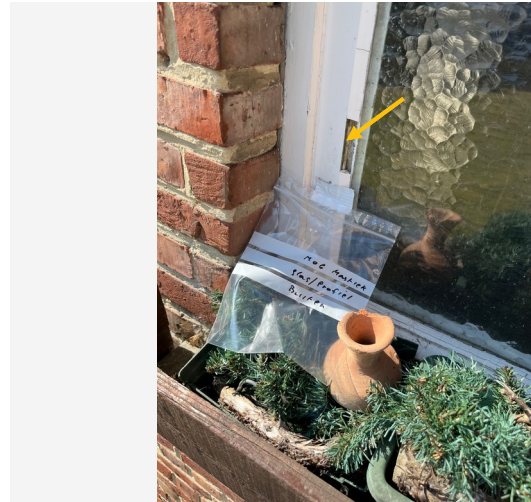
Fiche 20: Mastiek/kit tussen glas en profiel - buiten tuinhuis

Geen asbest

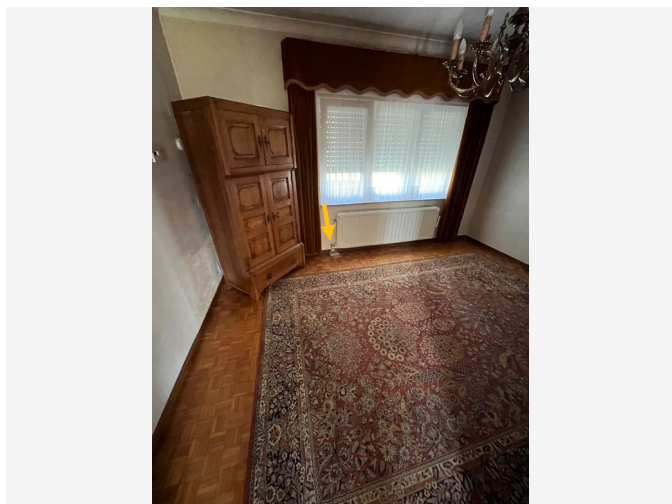
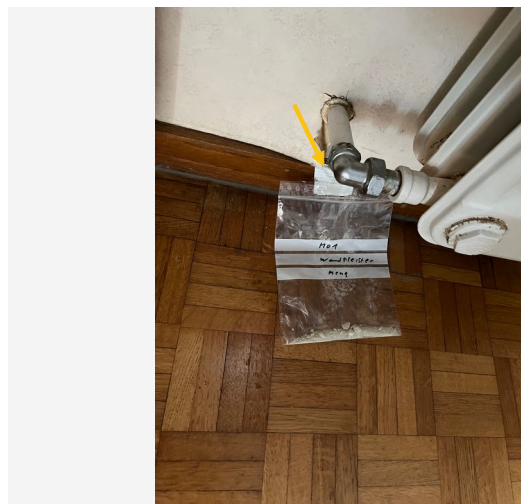
Fiche 21: Pleisterwerk wanden

Geen asbest

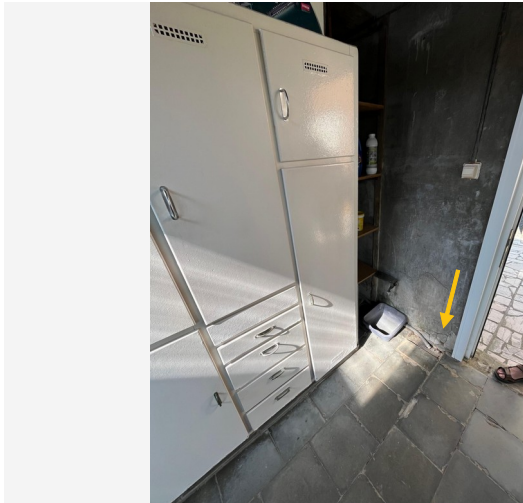
Fiche 22: Cementering binnen tuinhuis

Geen asbest
