Asbestinventarisatetest

Kuilstraat 155, 9420 Erpe-Mere

Attestnummer : 20250609-000260.000

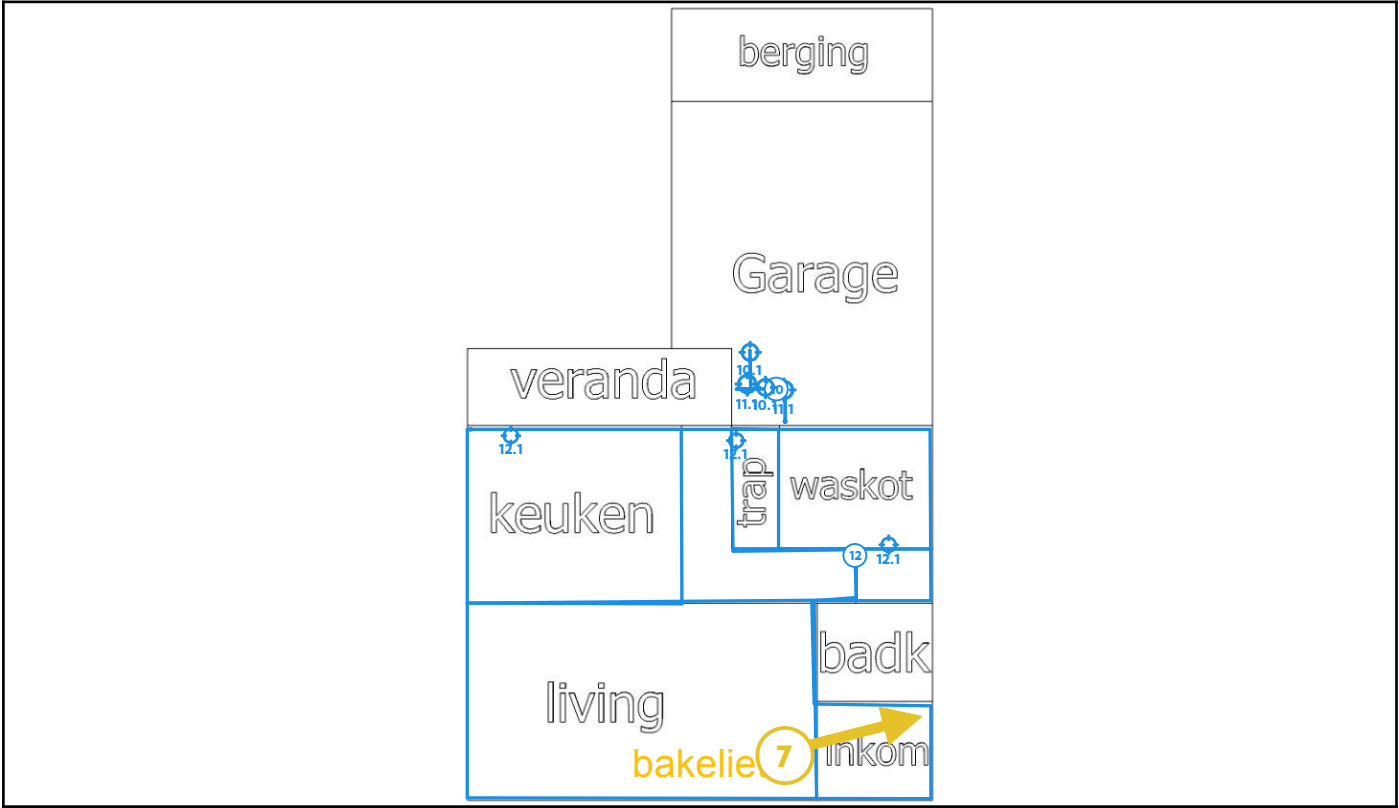
Plan 1.1: gelijkvloers

Beschrijving	Type	Actie
7. bakeliet	Asbestmateriaal	Zorgvuldig beheren
10. leidingisolatie recht stuk	Geen asbest	-
10.1 Code: 4	Mengmonster	-
11. leidingisolatie bochten	Geen asbest	-
11.1 Code: 5	Mengmonster	-
12. muurpleister	Geen asbest	-
12.1 Code: 2	Mengmonster	-

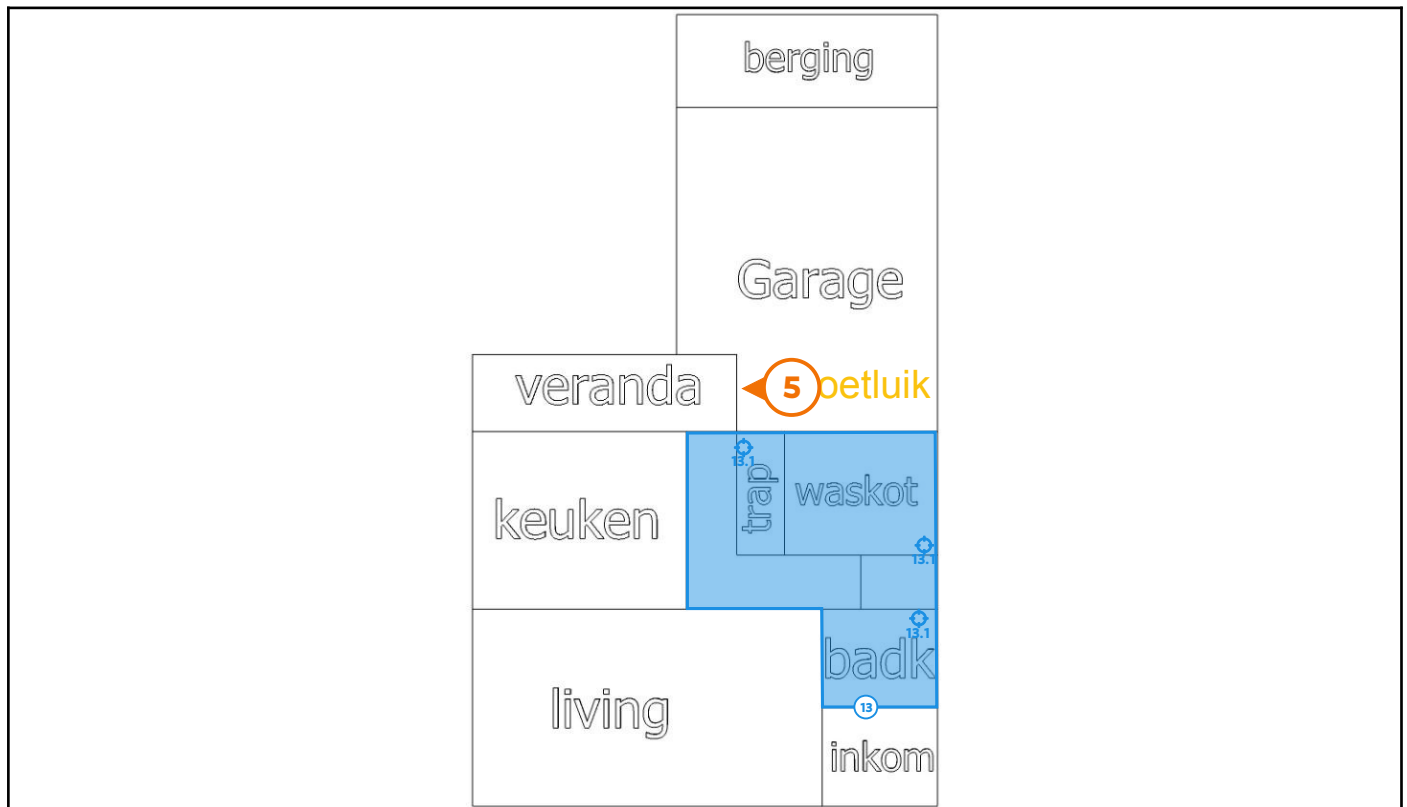
Plan 1.2: gelijkvloers

Beschrijving	Type	Actie
5. roetluik	Asbestmateriaal	Verwijderen
13. plafondpleister	Geen asbest	-
13.1 Code: 3	Mengmonster	-

Extra bevochtigen van de roetluikkader , beitel rondom , boven en onder voorzichtig los zonder de kader te breken , verpakken in plastic folie en afvoeren als hechtgebonden afval.

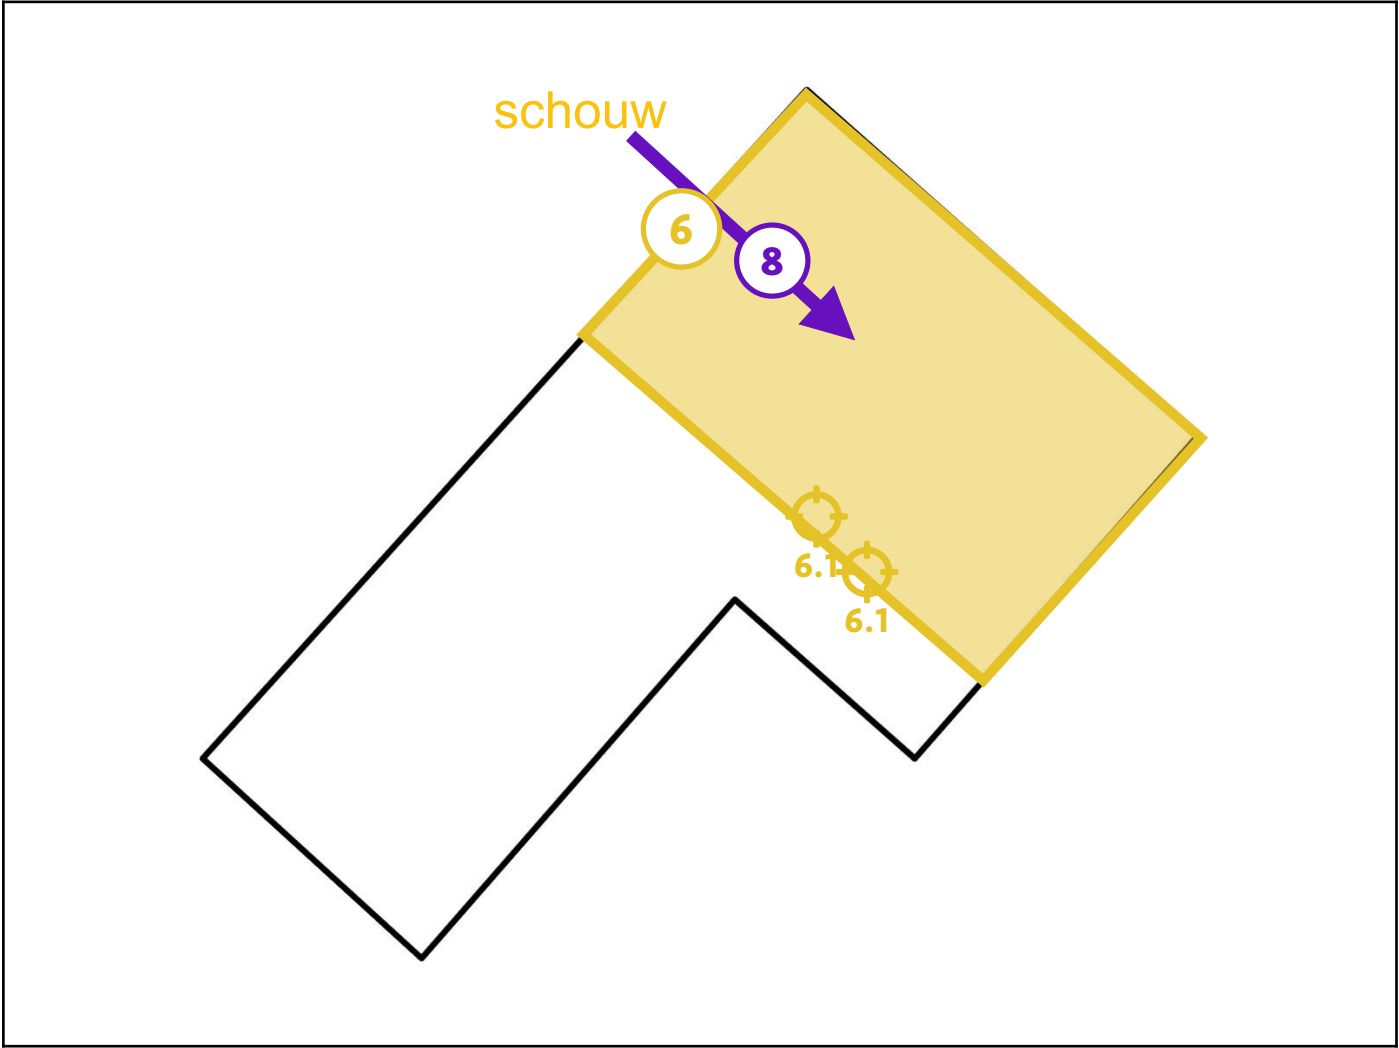
Plan 1.3: Hoofdgebouw plan

Beschrijving	Type	Actie
6. menuiserie onderdak	Asbestmateriaal	Zorgvuldig beheren
6.1 Code: 1	Mengmonster	-
8. open schouw op het dak	Beperking	-

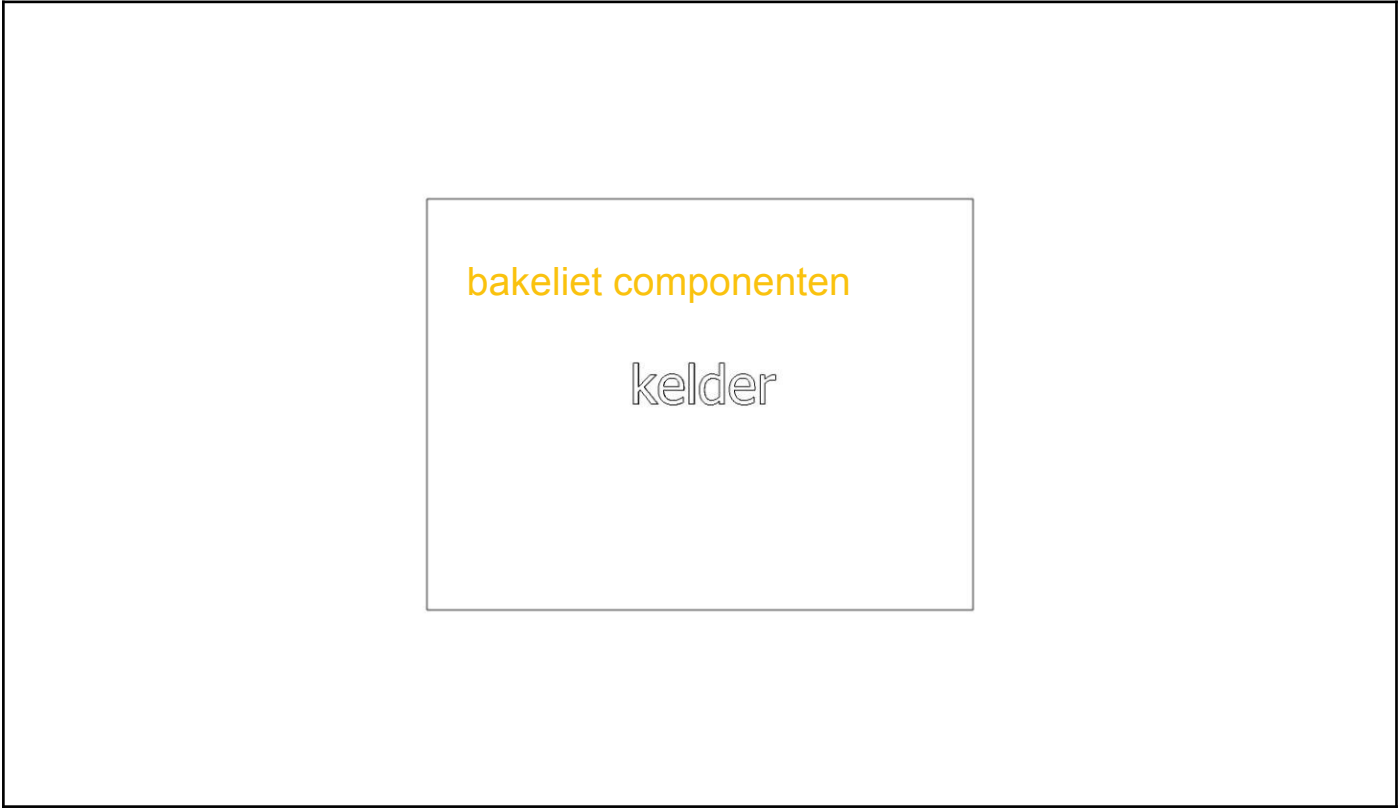
Plan 1.4: kelder

Beschrijving	Type	Actie
7. bakeliet	Asbestmateriaal	Zorgvuldig beheren

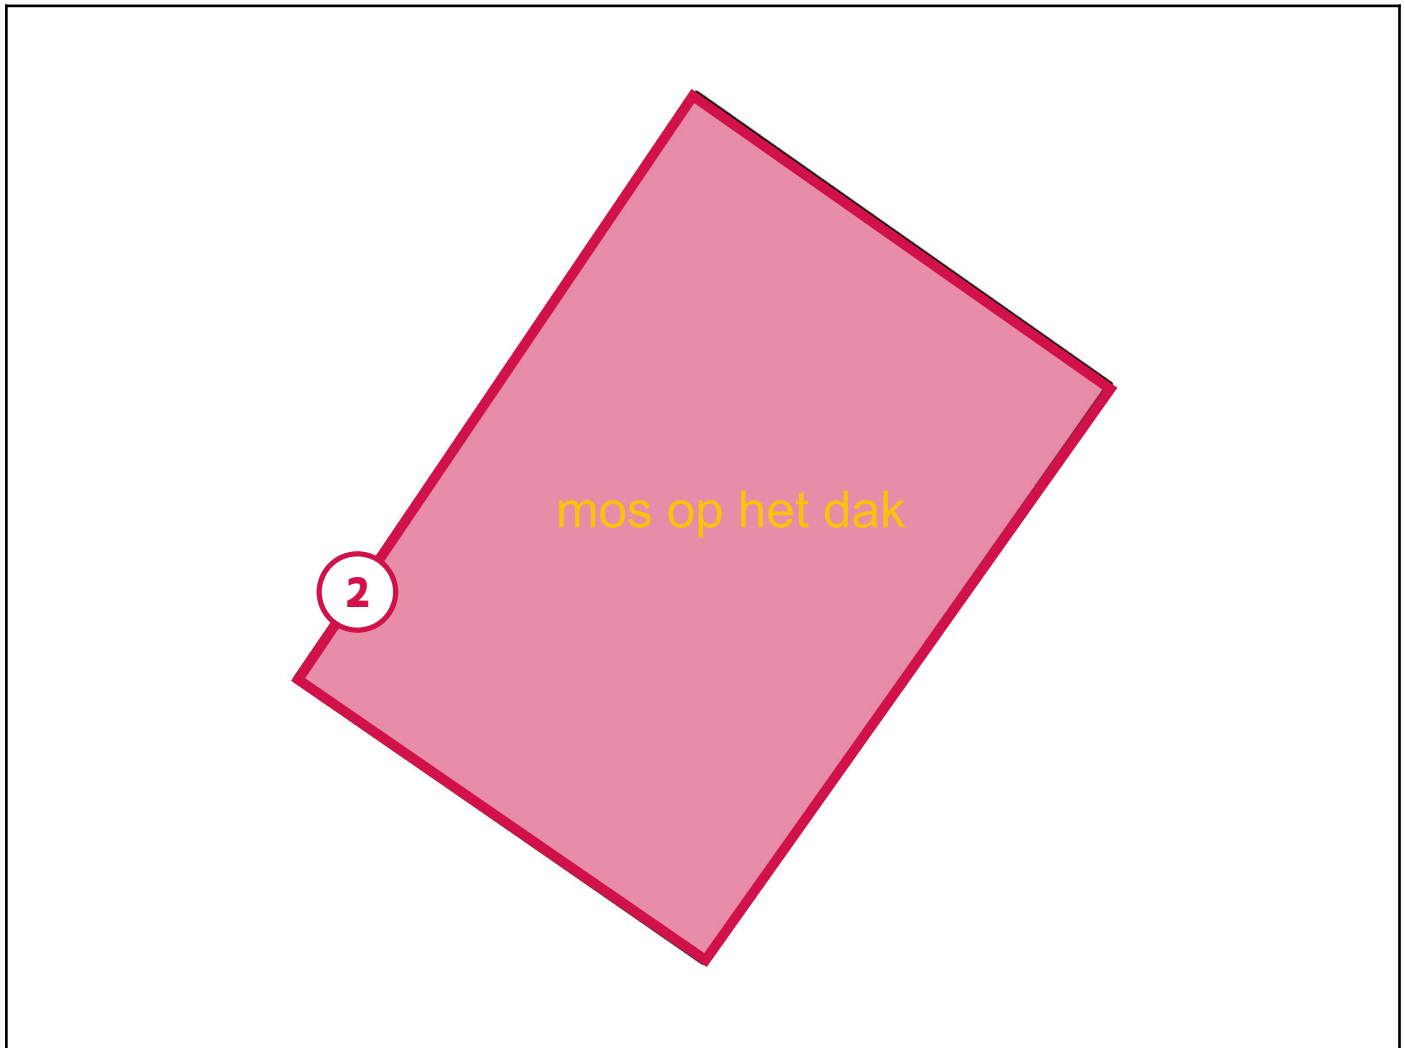
Plan 2.1: tuinhuis plan

Beschrijving	Type	Actie
2. golfplaten dak	Asbestmateriaal	Dringend verwijderen
3. mos op de golfplaten	Asbestmateriaal	Dringend verwijderen

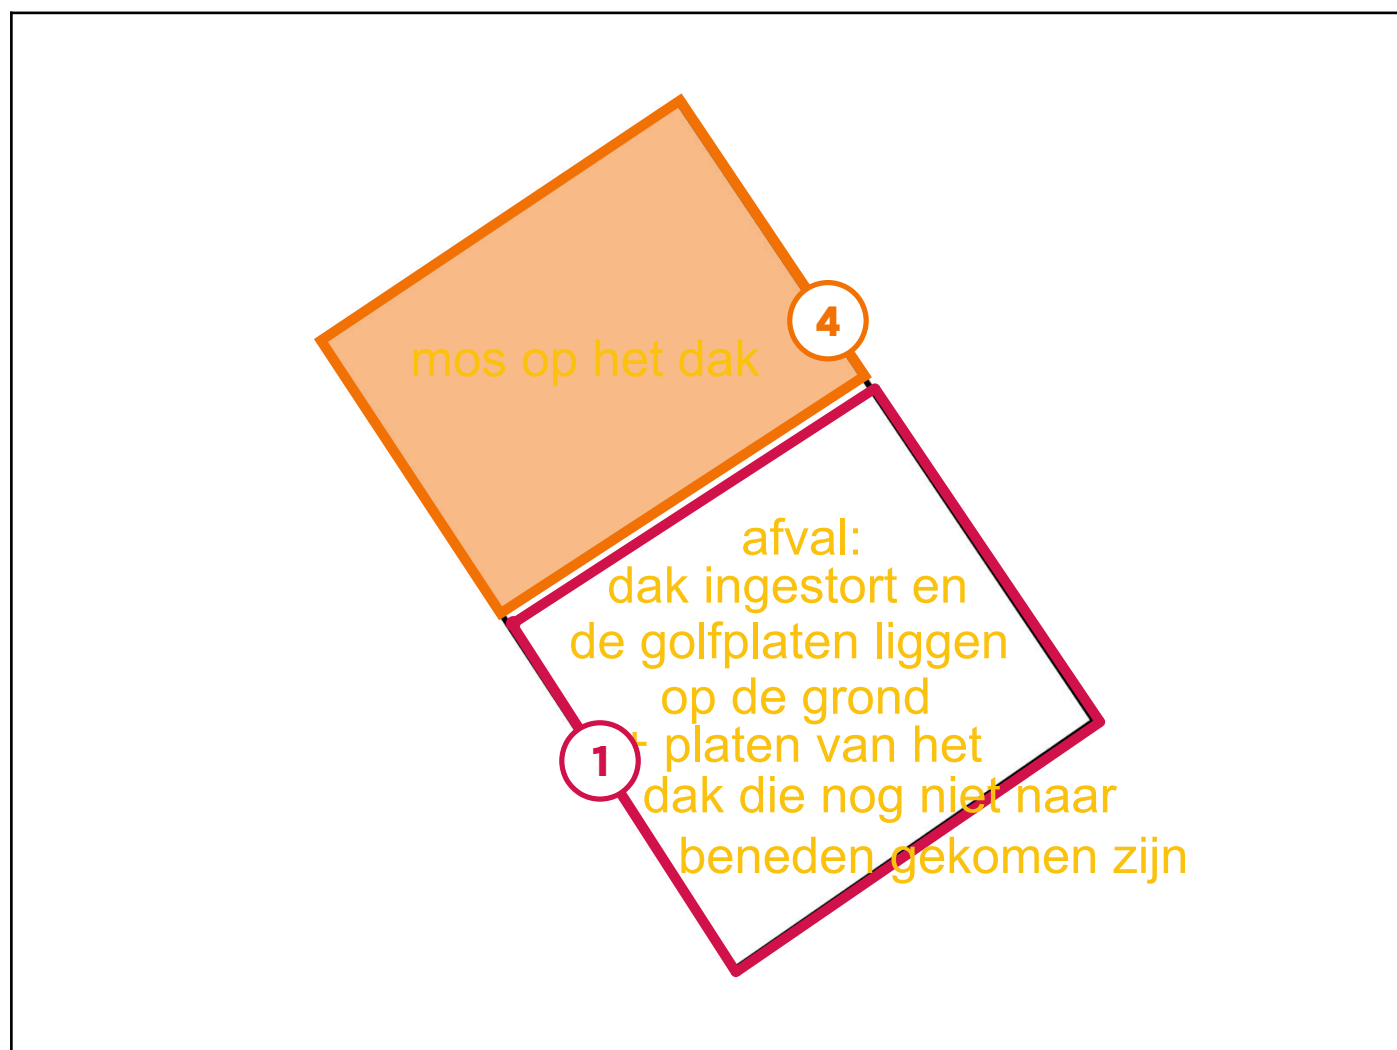
Plan 3.1: paardenstal plan

Beschrijving	Type	Actie
1. afval materiaal	Asbestmateriaal	Dringend verwijderen
3. mos op de golfplaten	Asbestmateriaal	Dringend verwijderen
4. afdak: golfplaten gevelbekleding en golfplaten dakbedekking	Asbestmateriaal	Verwijderen

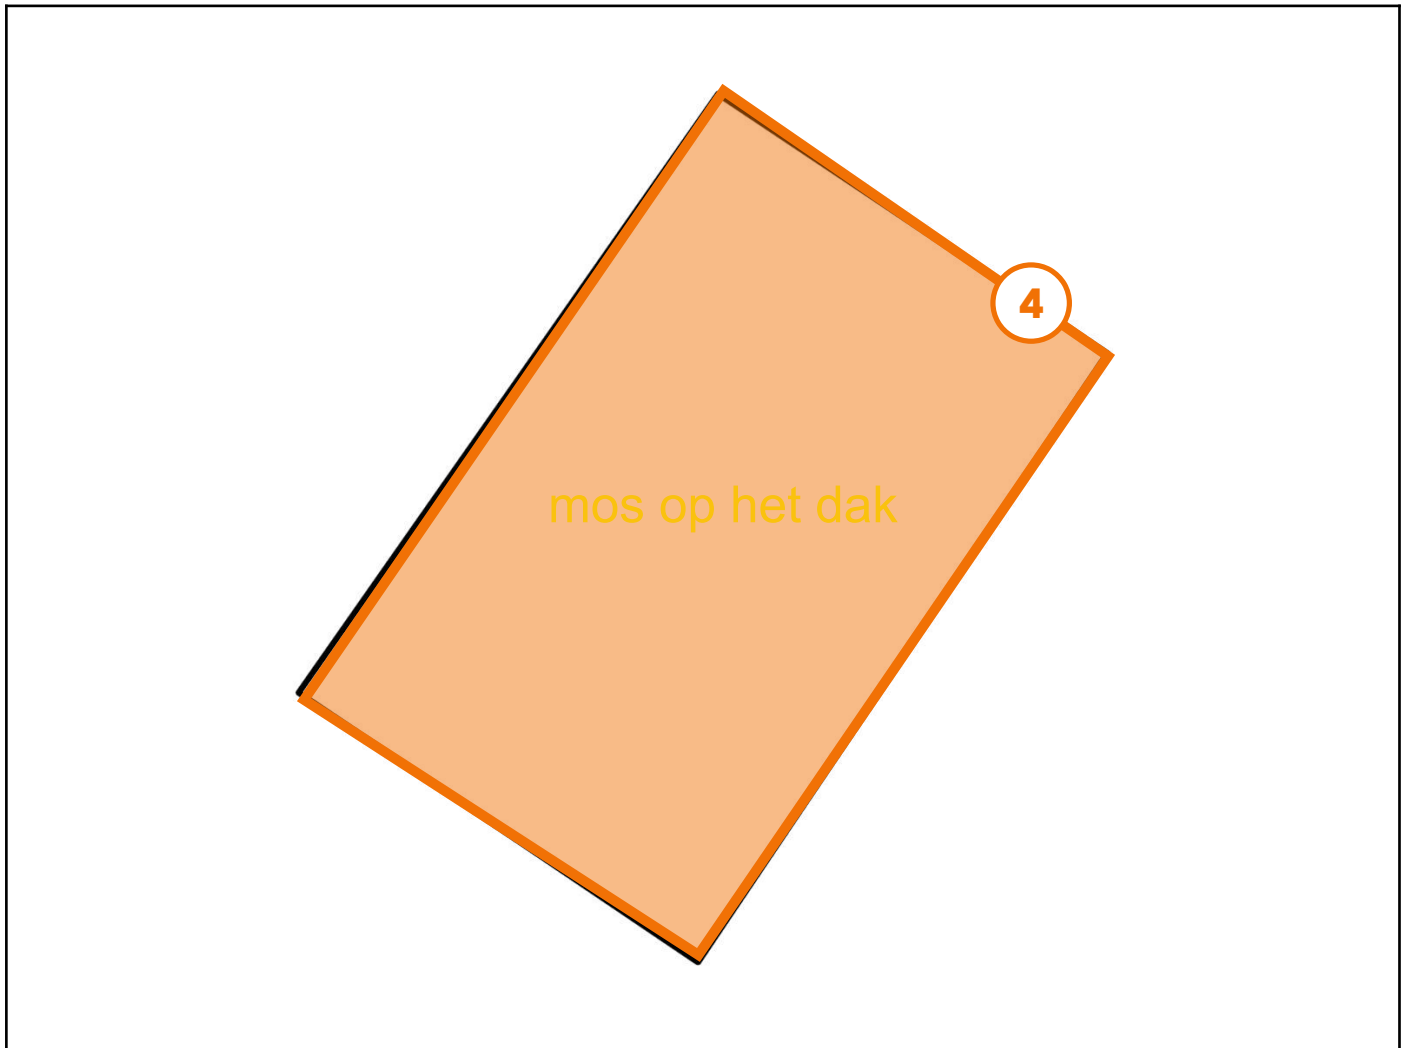
Plan 4.1: afdak plan

Beschrijving	Type	Actie
3. mos op de golfplaten	Asbestmateriaal	Dringend verwijderen
4. afdak: golfplaten gevelbekleding en golfplaten dakbedekking	Asbestmateriaal	Verwijderen
