# Asbestinventarisatetest

Gorsem-Dorp 19, 3803 Sint-Truiden

Attestnummer : 20240906-000191.000

Uitgegeven op : 06.09.2024

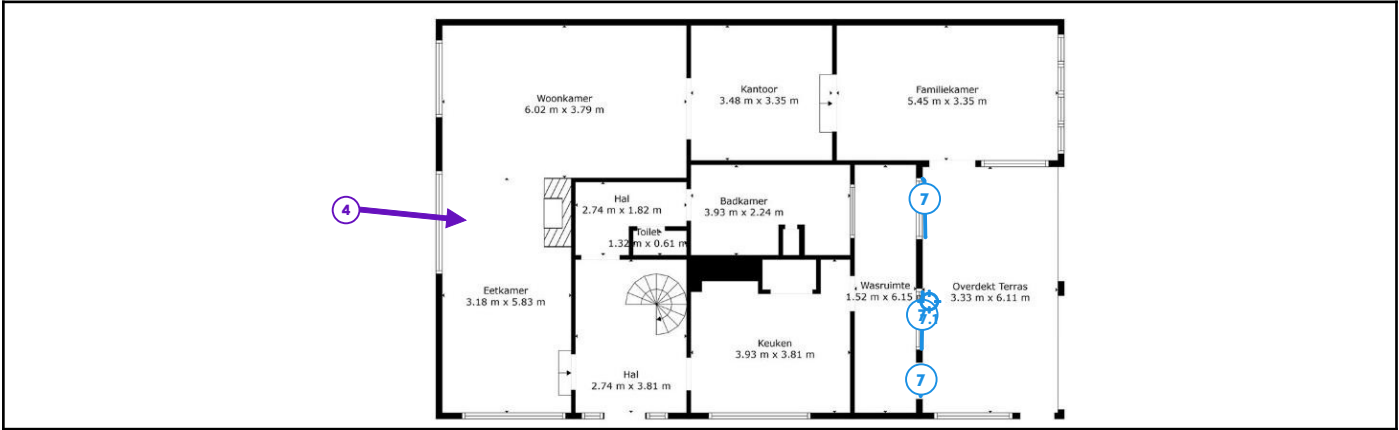
# Plan 1.2: gelijkvloers woning

| Beschrijving | Type | Actie |
|---|---|---|
| 7.1 Code: stopverf ramen alu/glas | Puntmonster | - |

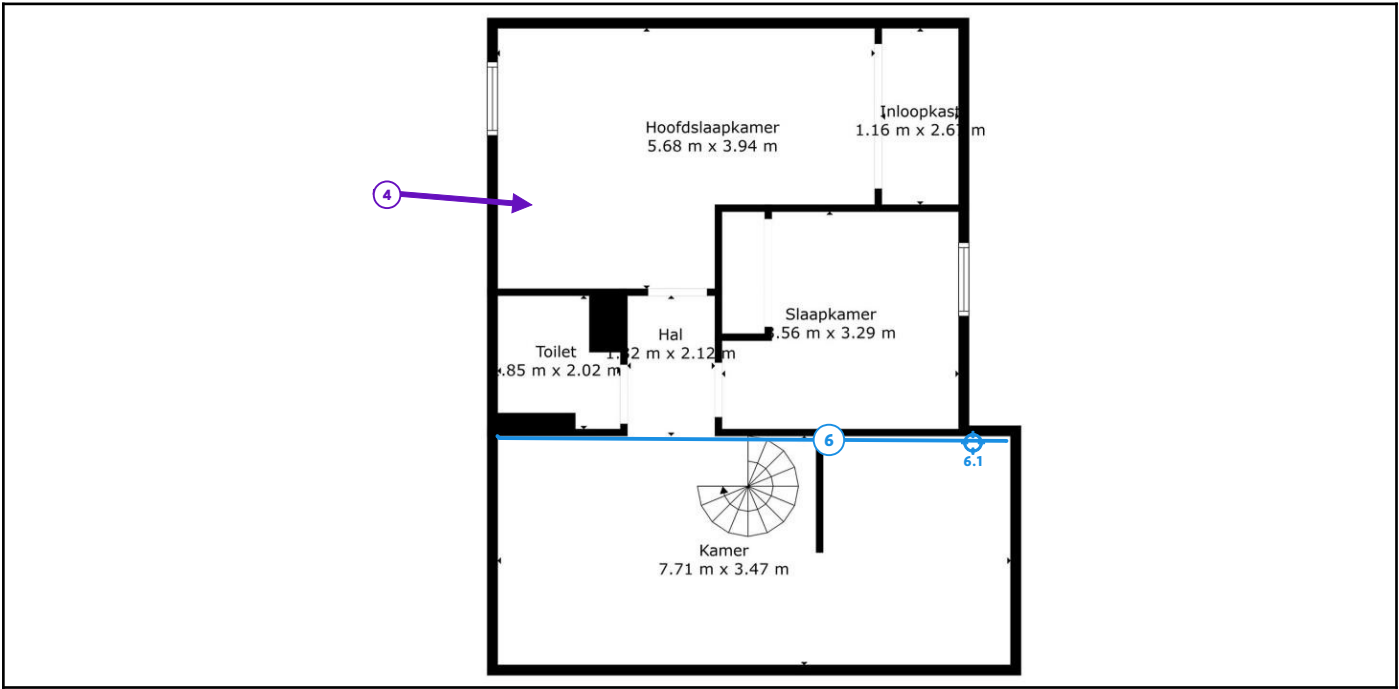
# Plan 1.3: verdieping 1

| Beschrijving | Type | Actie |
|---|---|---|
| 6.1 Code: staal pleisterwerk wanden | Mengmonster | - |

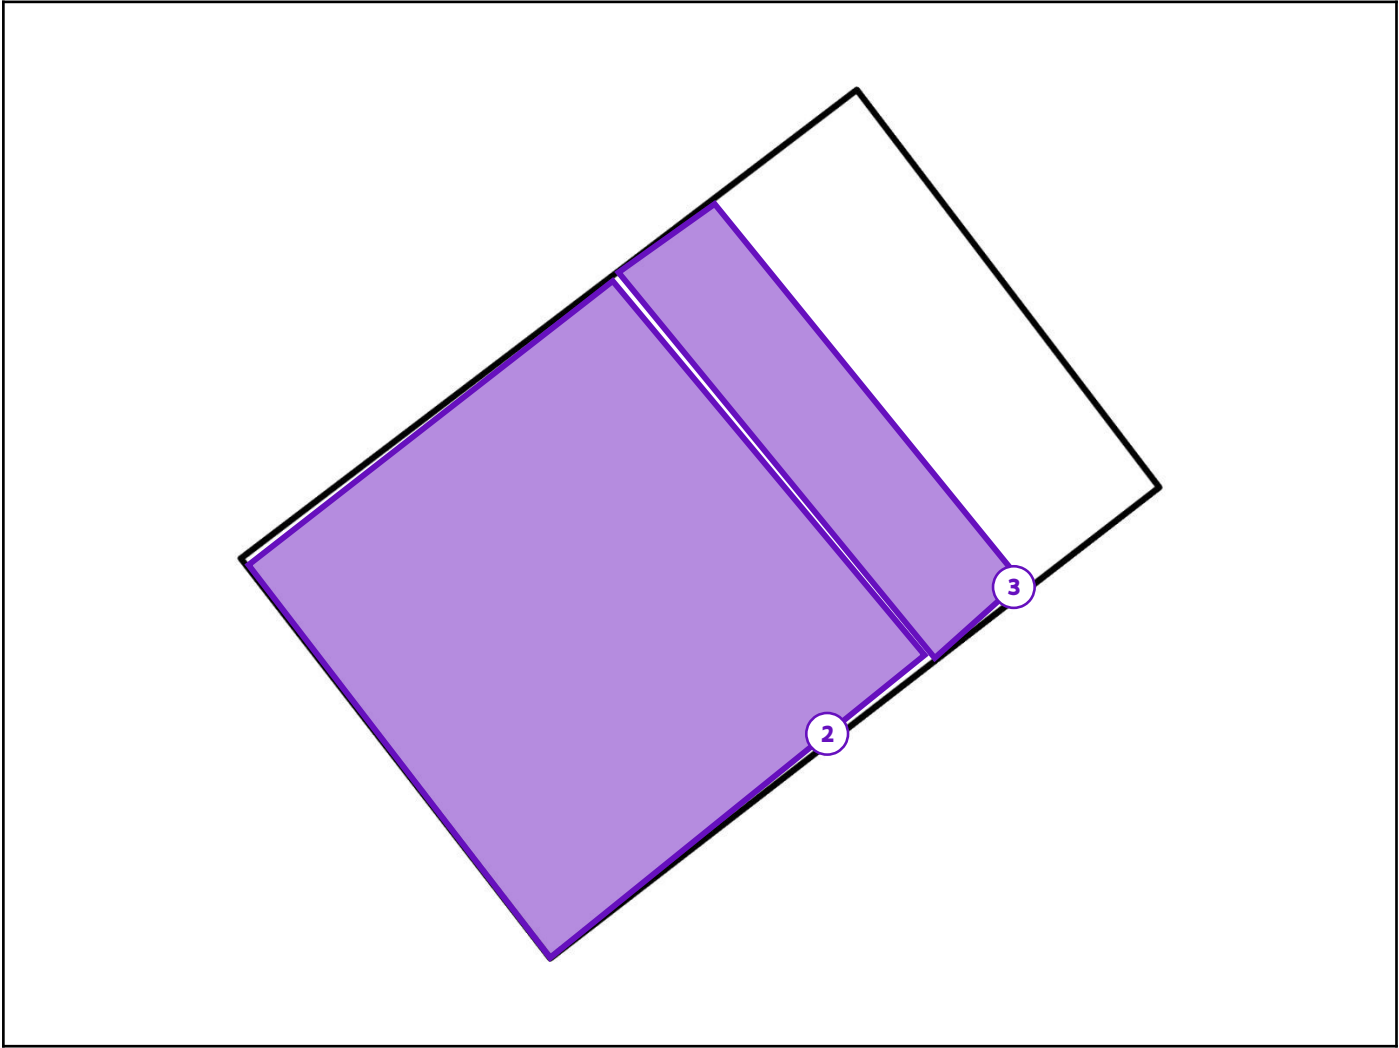
# Plan 1.4: Hoofdgebouw plan

| Beschrijving | Type | Actie |
|---|---|---|
| 3. platte daken | Advies | - |

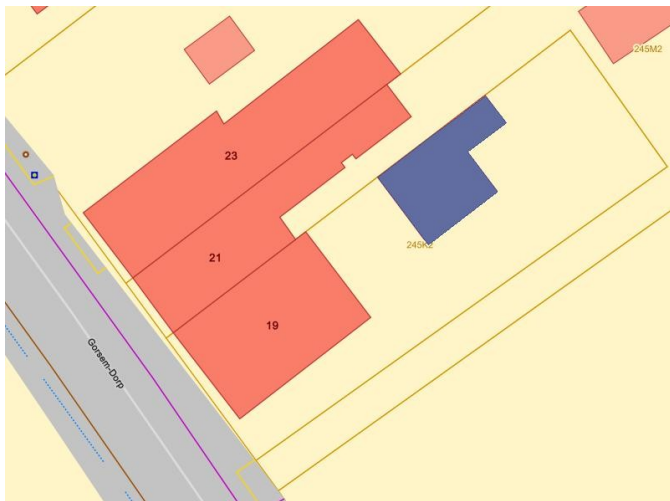
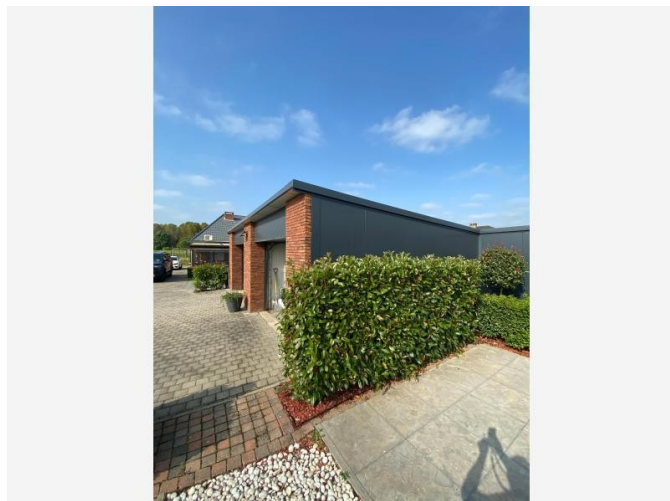
## Zone 2: Bijgebouw

- 0 Asbestmaterialen
- 0 Beperkingen
- 0 Uitsluitingen
- 0 Roerende goederen
- 0 Puin, steenslag, (water)bodem
- 0 Adviezen
- 0 Geen asbest
