Asbestinventarisatattest

Mandelstraat 53, 8870 Izegem

Attestnummer : 20250519-000245.000

Uitgegeven op : 19.05.2025

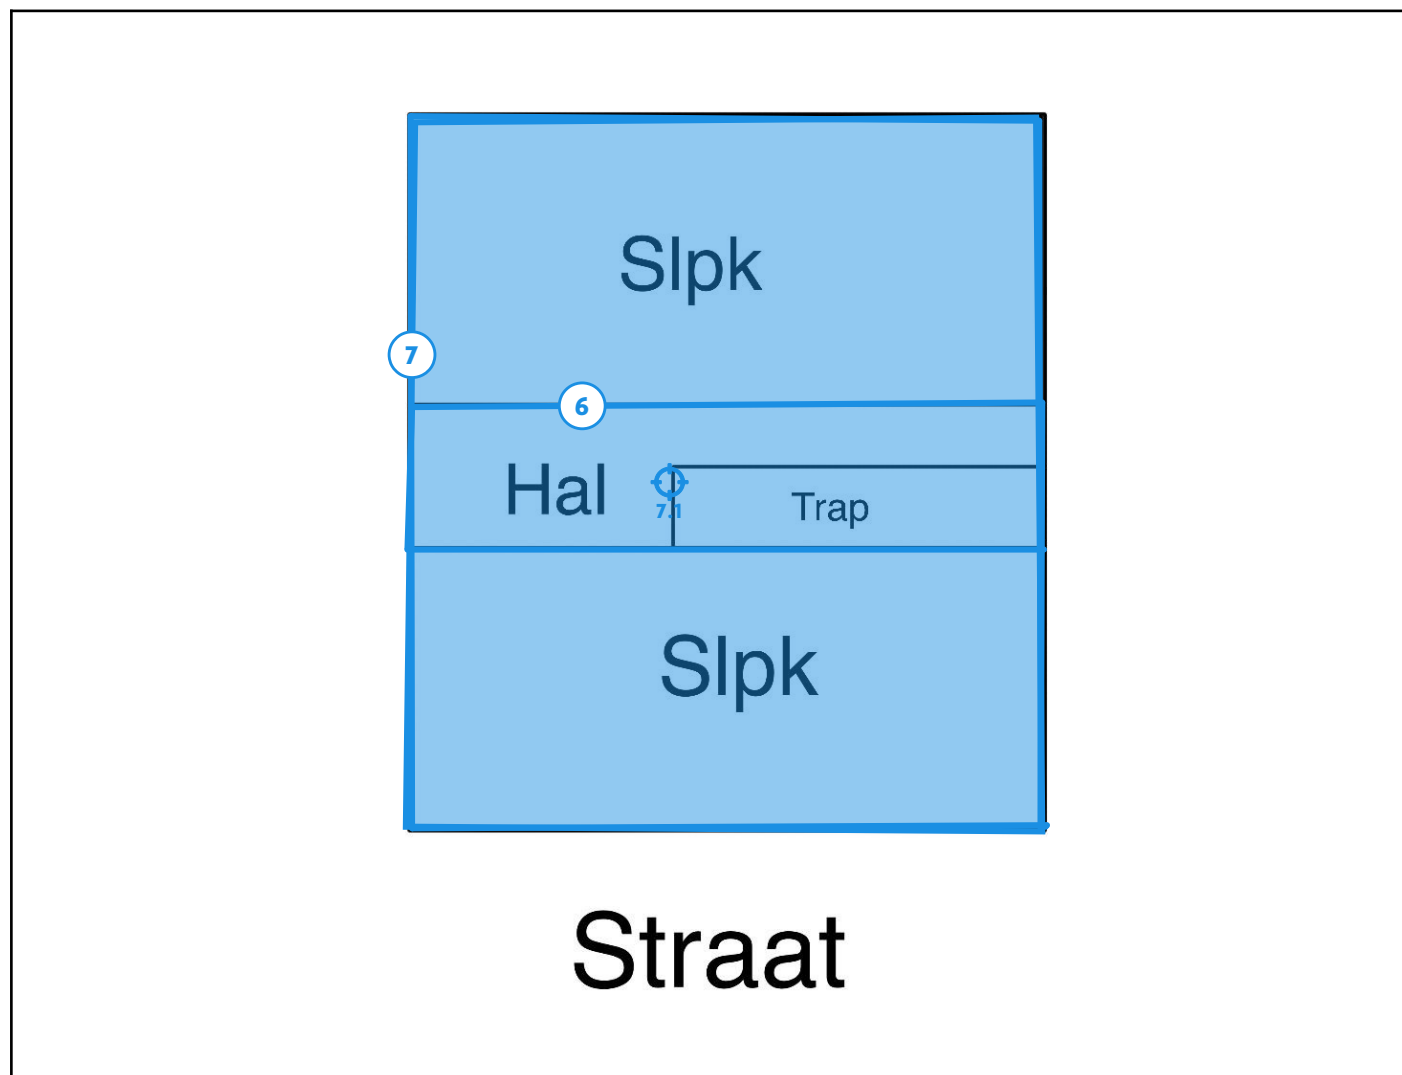
Plan 1.2: niv1

Beschrijving	Type	Actie
6. Pleisterwerk wanden	Geen asbest	-
7. Vinyltegels niv1	Geen asbest	-
7.1 Code: Mm04	Puntmonster	-
