Asbestinventarisatattest

Terlindenweg 50, 1730 Asse

Attestnummer : 20250306-000436.000

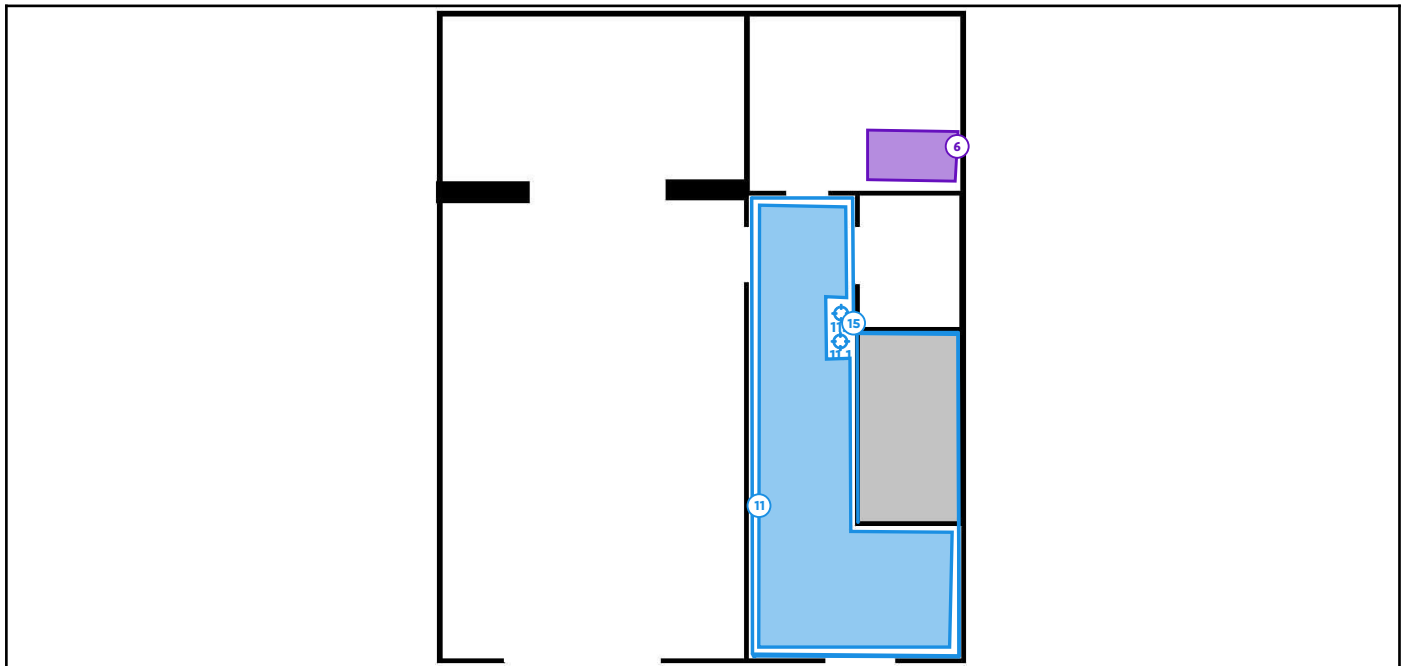
Plan 1.1: Gelijkvloers

Beschrijving	Type	Actie
6. Afdichting verwarmingsketel	Advies	-
11. Pleisterwerk plafond inkom	Geen asbest	-
11.1 Code: 2991	Mengmonster	-
15. Pleisterwerk muren	Geen asbest	-

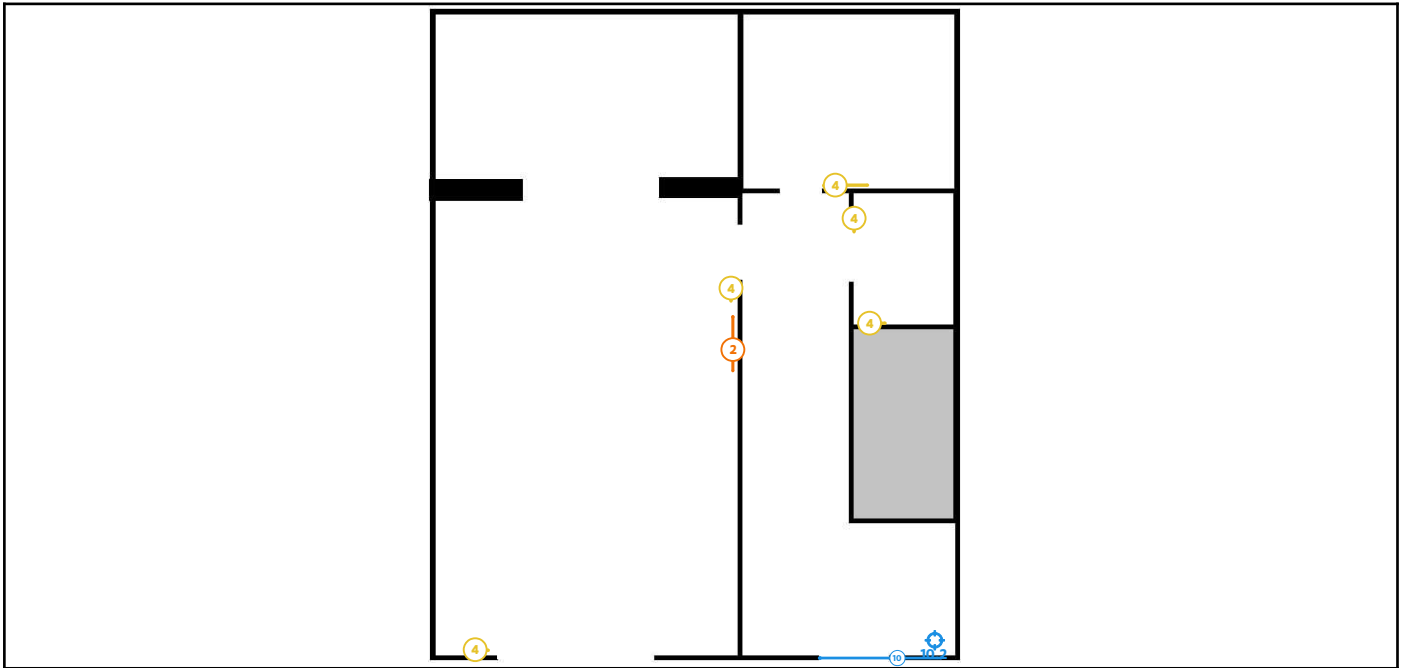
Plan 1.2: Gelijkvloers

Beschrijving	Type	Actie
2. Cementplaat elektriciteitsinstallatie	Asbestmateriaal	Verwijderen
4. Elektrisch materiaal	Asbestmateriaal	Zorgvuldig beheren
10. Afdichting deuren binnenzijde inkomhal en keuken	Geen asbest	-
10.2 Code: 2999	Puntmonster	-

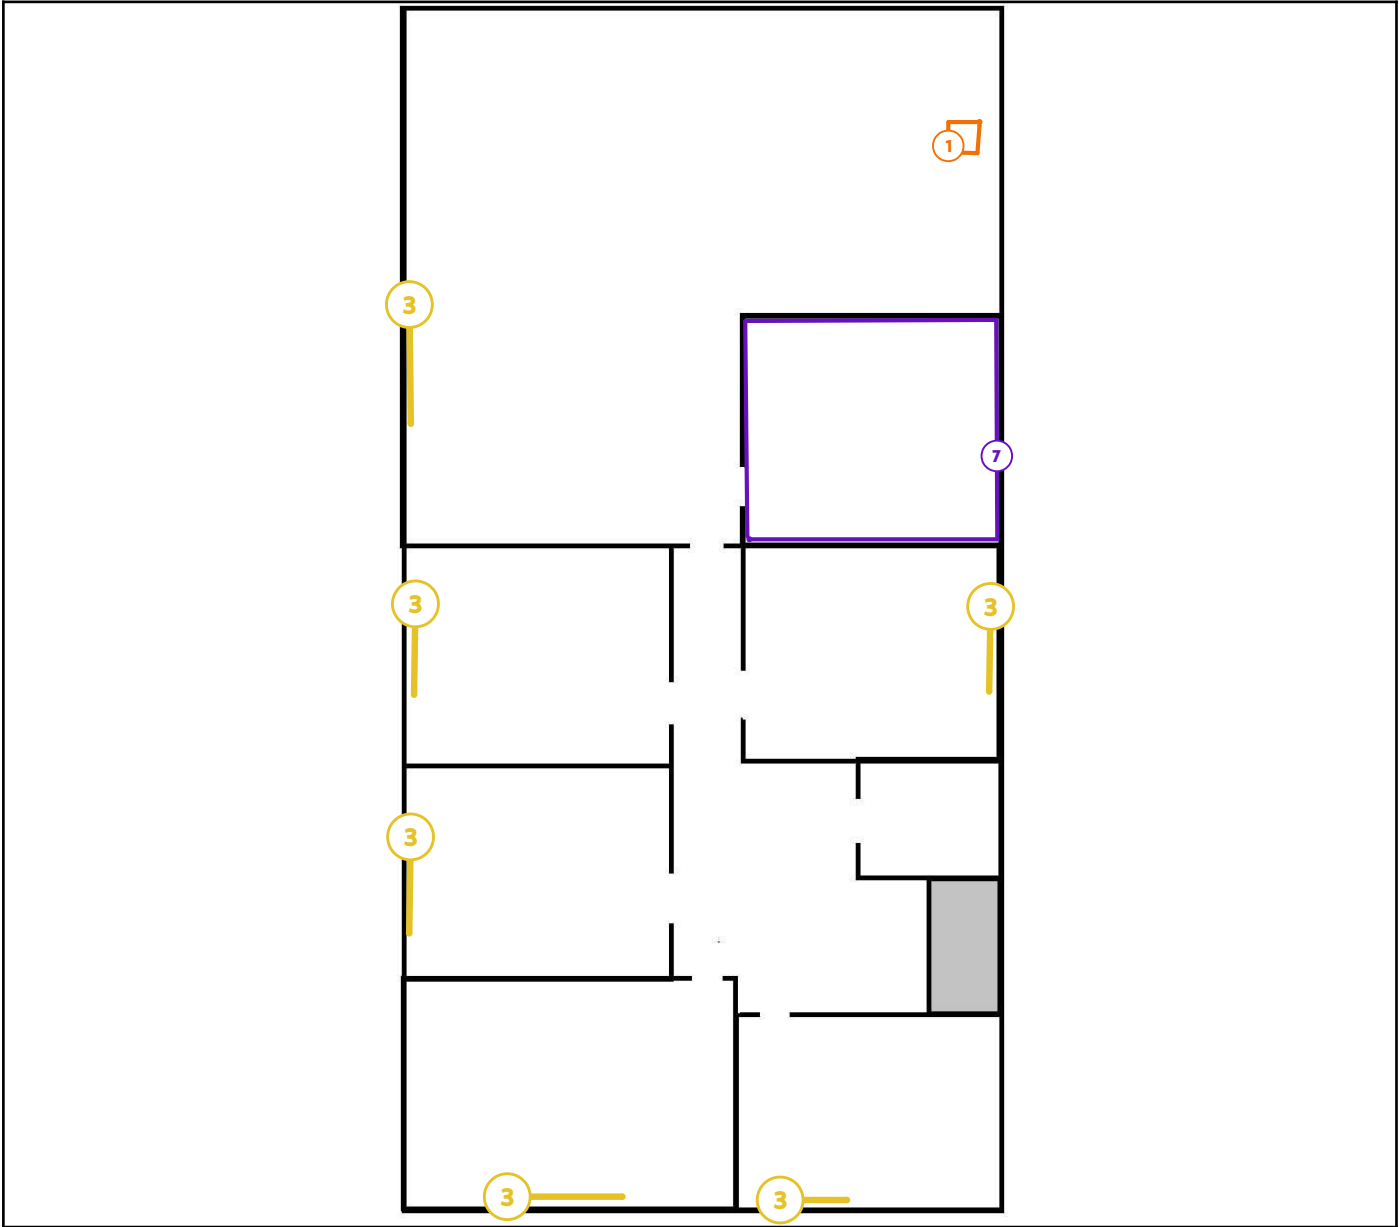
Plan 1.5: 1ste verdiep

Beschrijving	Type	Actie
1. Binnenwandbekleding schouw woonkamer	Asbestmateriaal	Verwijderen
3. Afdichting ramen binnenzijde	Asbestmateriaal	Zorgvuldig beheren
7. Lijmlaag achter wandtegels	Advies	-

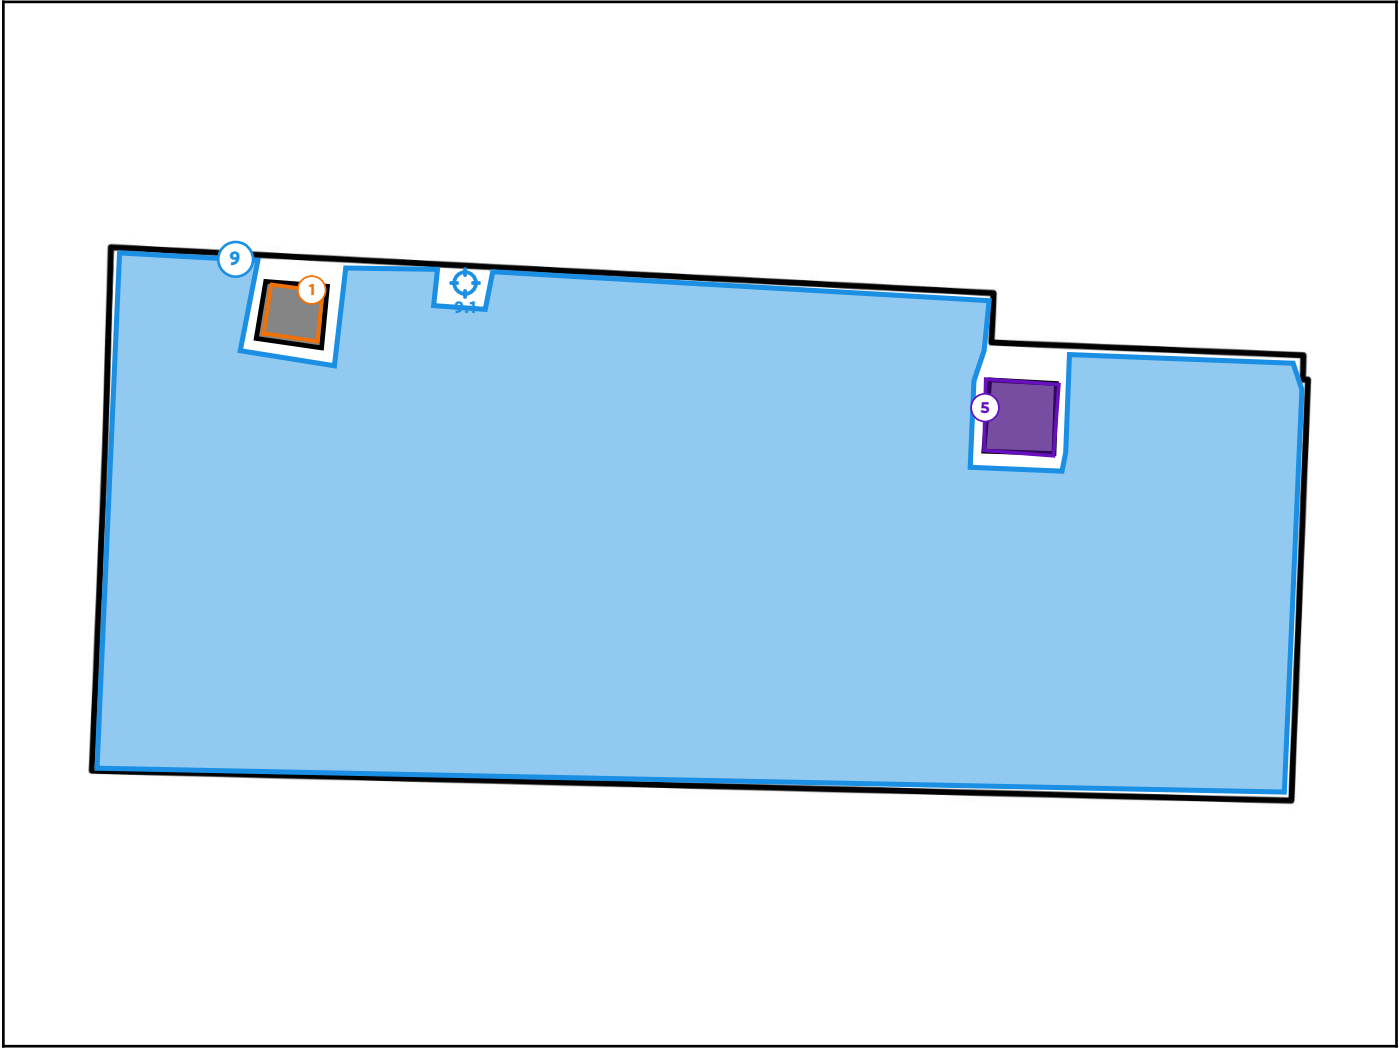
Plan 1.6: Bovenaanzicht

Beschrijving	Type	Actie
1. Binnenwandbekleding schouw woonkamer	Asbestmateriaal	Verwijderen
5. Gemetselde schouw	Beperking	-
9. Roofing dakbekleding	Geen asbest	-
9.1 Code: 2993	Puntmonster	-
