Asbestinventarisatetest

Robert De Preesterstraat 44, 9700 Oudenaarde

Attestnummer : 20241122-000420.000

Zone 1: Hoofdgebouw

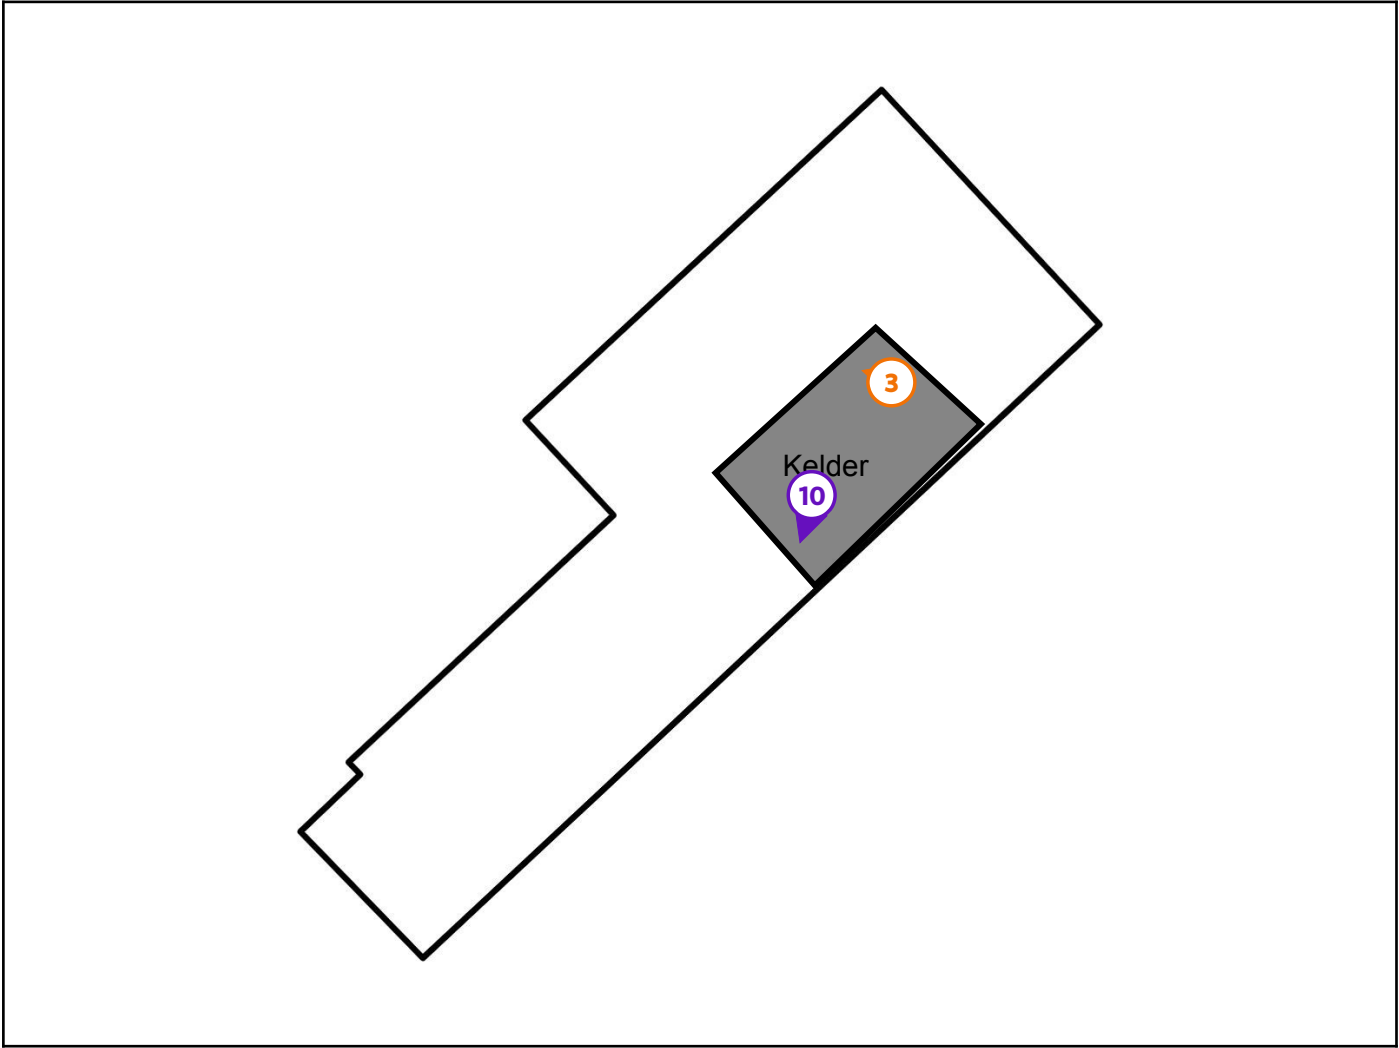
Plan 1.1: Grondplan - Kelder

Beschrijving	Type	Actie
3. Verluchtungskanaal in kelder	Asbestmateriaal	Maatregelen nemen
10. Niet verdachte vloerzeil trap kelder	Advies	-

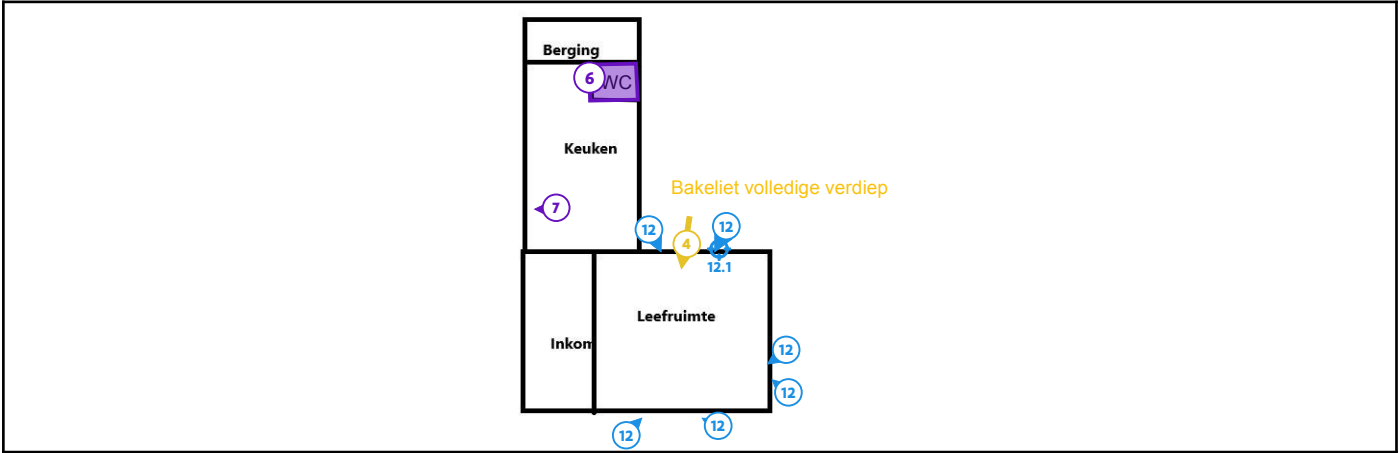
Plan 1.2: Grondplan - Gelijkvloers

Beschrijving	Type	Actie
4. Bakeliet - elektriciteit	Asbestmateriaal	Zorgvuldig beheren
6. Betontegels 1ste verdiep	Advies	-
7. Kachel Keuken	Advies	-
12. Mastiek tussen beglazing en gevelmetselwerk - staalname	Geen asbest	-
12.1 Code: MM03	Mengmonster	-

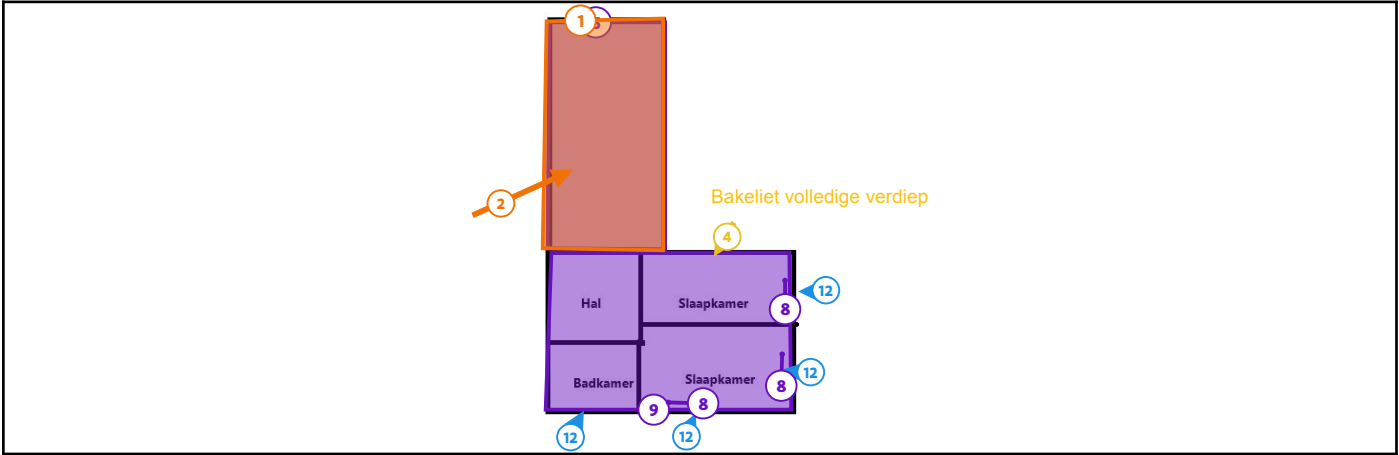
Plan 1.3: Grondplan - 1ste verdiep

Beschrijving	Type	Actie
1. Lei dakbedekking woning	Asbestmateriaal	Verwijderen
2. Rookgaskanaal hellend dak - aangesloten op gaskachel	Asbestmateriaal	Verwijderen
4. Bakeliet - elektriciteit	Asbestmateriaal	Zorgvuldig beheren
5. Onderdak woning	Beperking	-
8. Geen verdachte vensterbank	Advies	-
9. Tegels verlijming badkamer	Advies	-
12. Mastiek tussen beglazing en gevelmetselwerk - staalname	Geen asbest	-

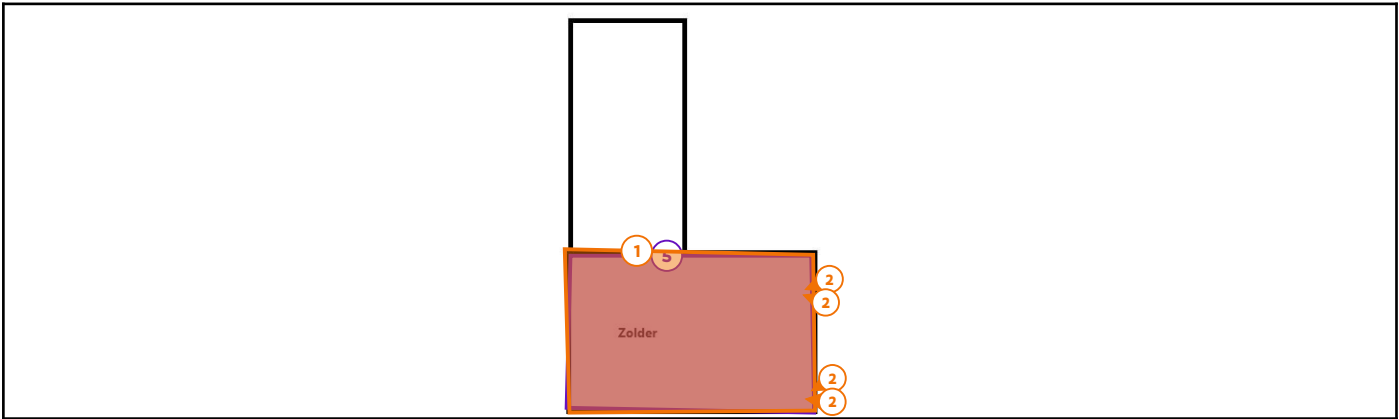
Plan 1.4: Grondplan - Zolder

Beschrijving	Type	Actie
1. Lei dakbedekking woning	Asbestmateriaal	Verwijderen
2. Rookgaskanaal hellend dak - aangesloten op gaskachel	Asbestmateriaal	Verwijderen
5. Onderdak woning	Beperking	-

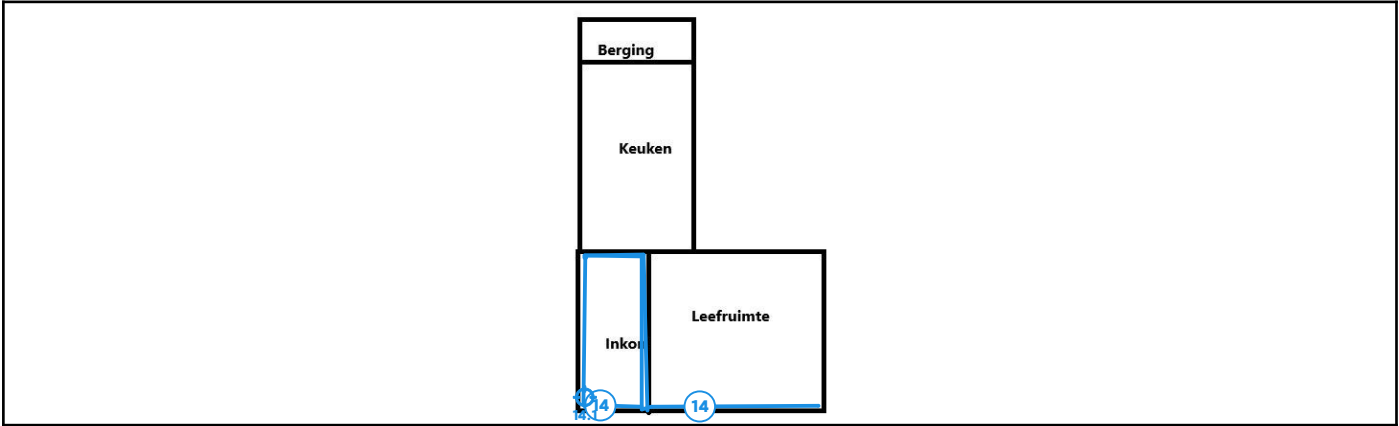
Plan 1.5: Grondplan - Gelijkvloers Muur

Beschrijving	Type	Actie
14. Pleisterwerk Muur	Geen asbest	-
14.1 Code: MM01	Mengmonster	-

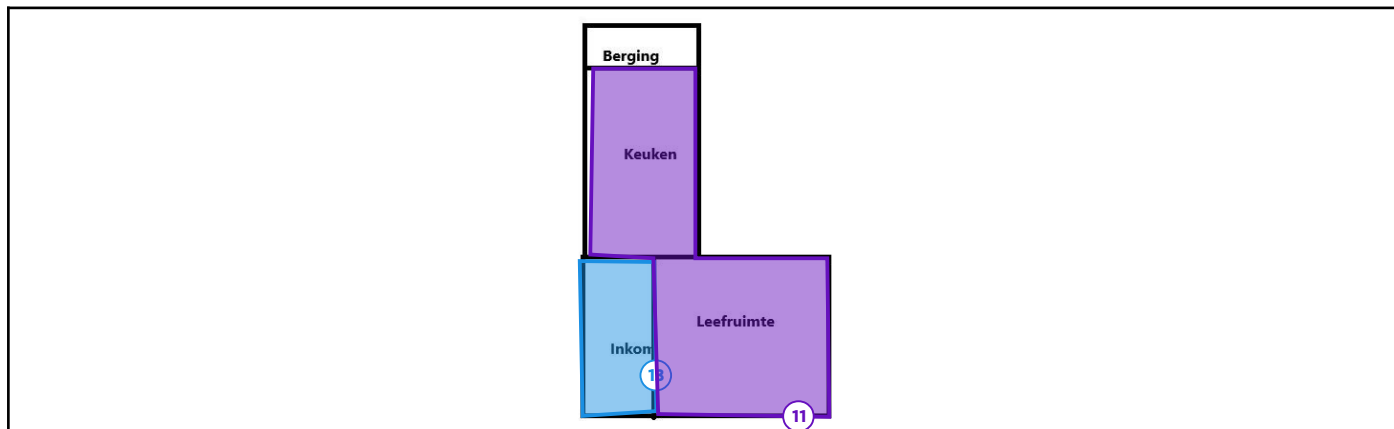
Plan 1.6: Grondplan - Gelijkvloers Plafond

Beschrijving	Type	Actie
11. afwerking plafond living en keuken in plaatmateriaal	Advies	-
13. Pleisterwerk Plafond	Geen asbest	-

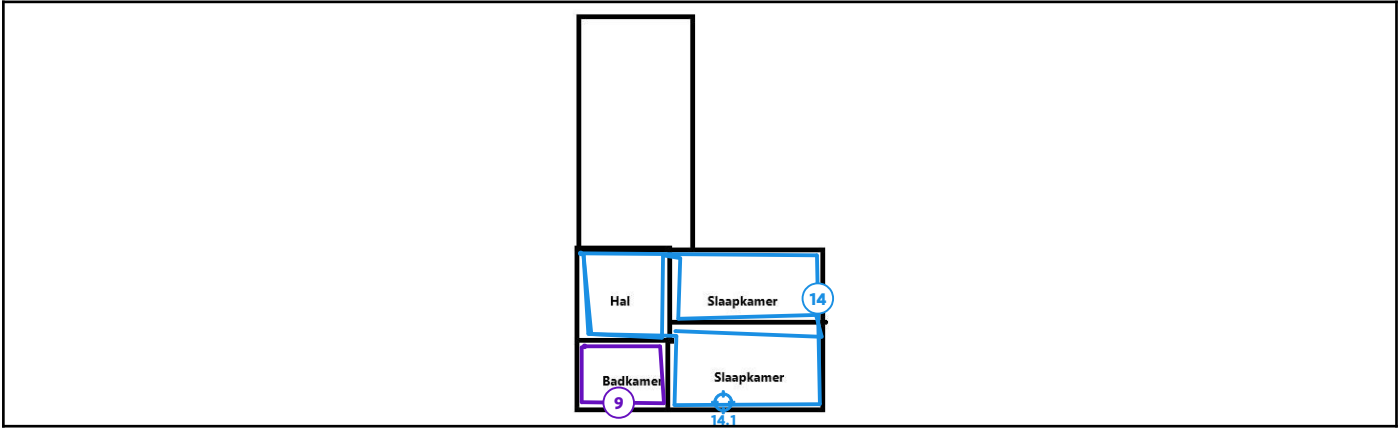
Plan 1.7: Grondplan - 1ste verdiep Muur

Beschrijving	Type	Actie
9. Tegels verlijming badkamer	Advies	-
14. Pleisterwerk Muur	Geen asbest	-
14.1 Code: MM01	Mengmonster	-

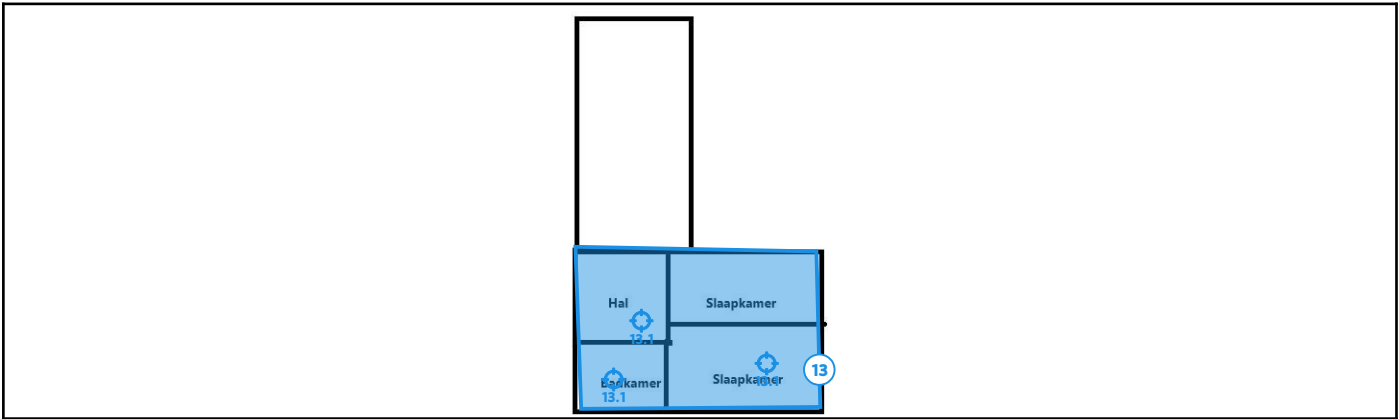
Plan 1.8: Grondplan - 1ste verdiep Plafond

Beschrijving	Type	Actie
13. Pleisterwerk Plafond	Geen asbest	-
13.1 Code: MM02	Mengmonster	-
