# Asbestinventarisatetest

Europalaan 17, 2830 Willebroek

Attestnummer : **20250620-000241.000**

Uitgegeven op : **20.06.2025**

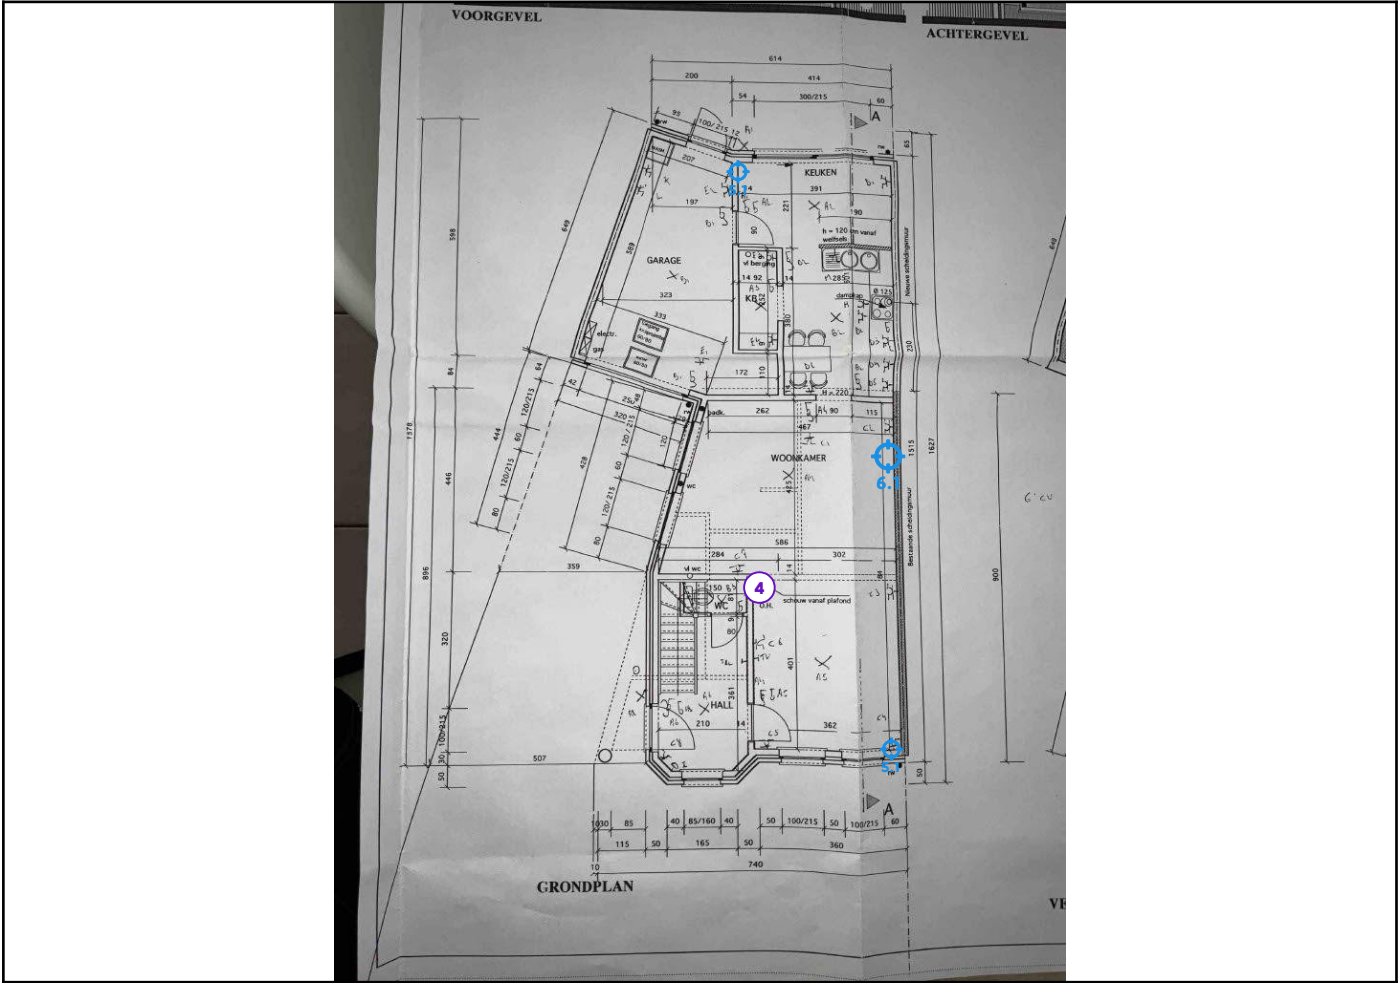
# Plan 1.1: Plan gelijkvloers

Beschrijving	Type	Actie
4. Kachelkoord	Advies	-
5. Pleisterwerk muren	Geen asbest	-
5.1 Code: 25732-1	Mengmonster	-
6. Pleisterwerk plafonds	Geen asbest	-
6.1 Code: 25732-2	Mengmonster	-

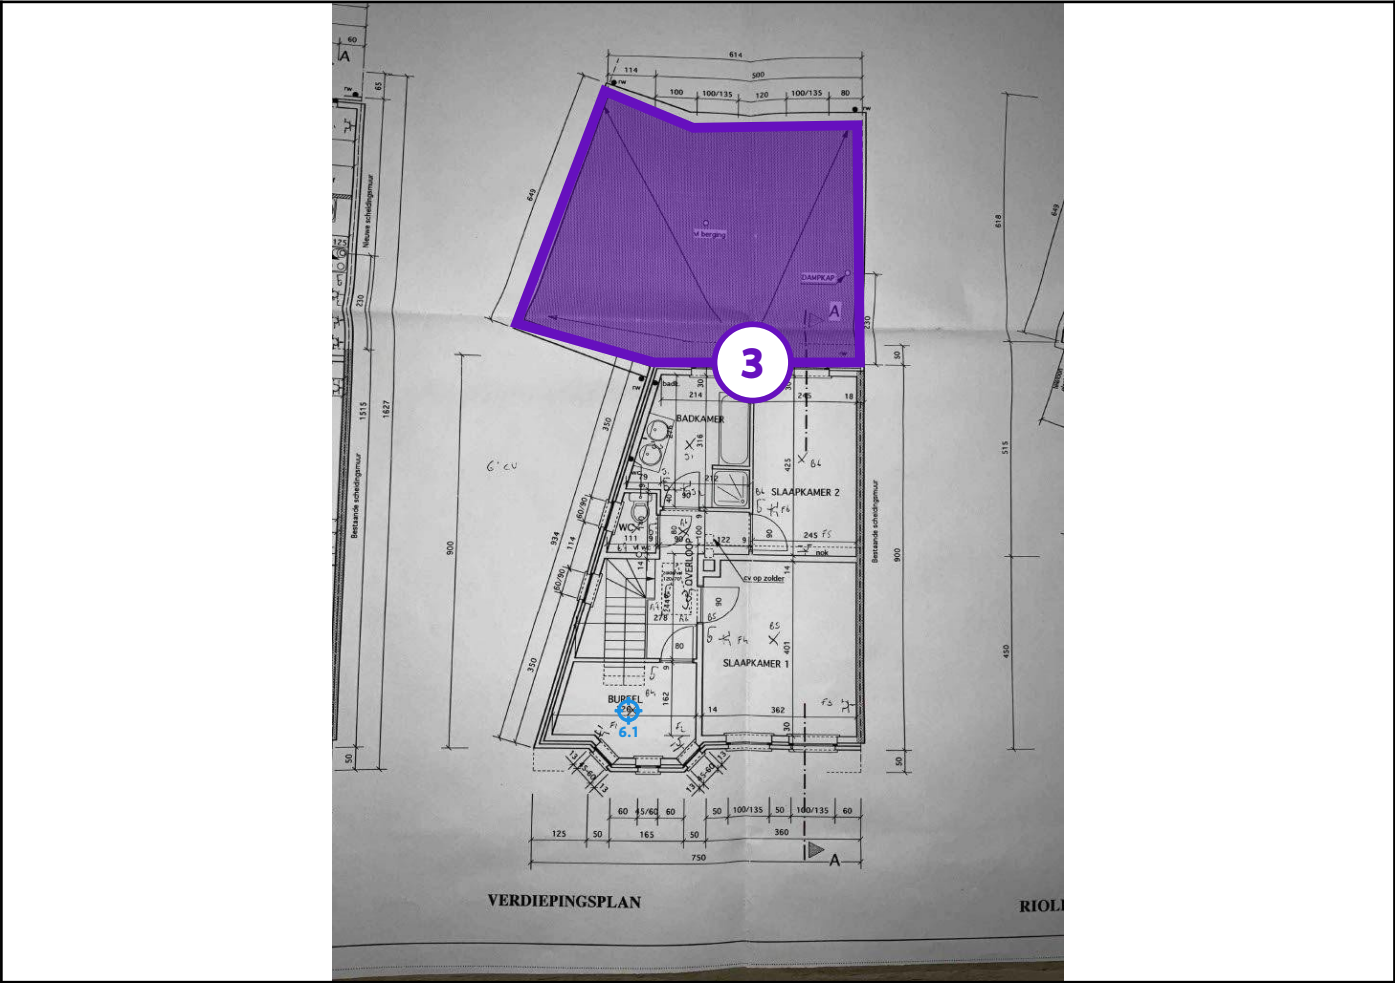
# Plan 1.2: Plan verdieping

Beschrijving	Type	Actie
3. Plat dak	Advies	-
6. Pleisterwerk plafonds	Geen asbest	-
6.1 Code: 25732-2	Mengmonster	-

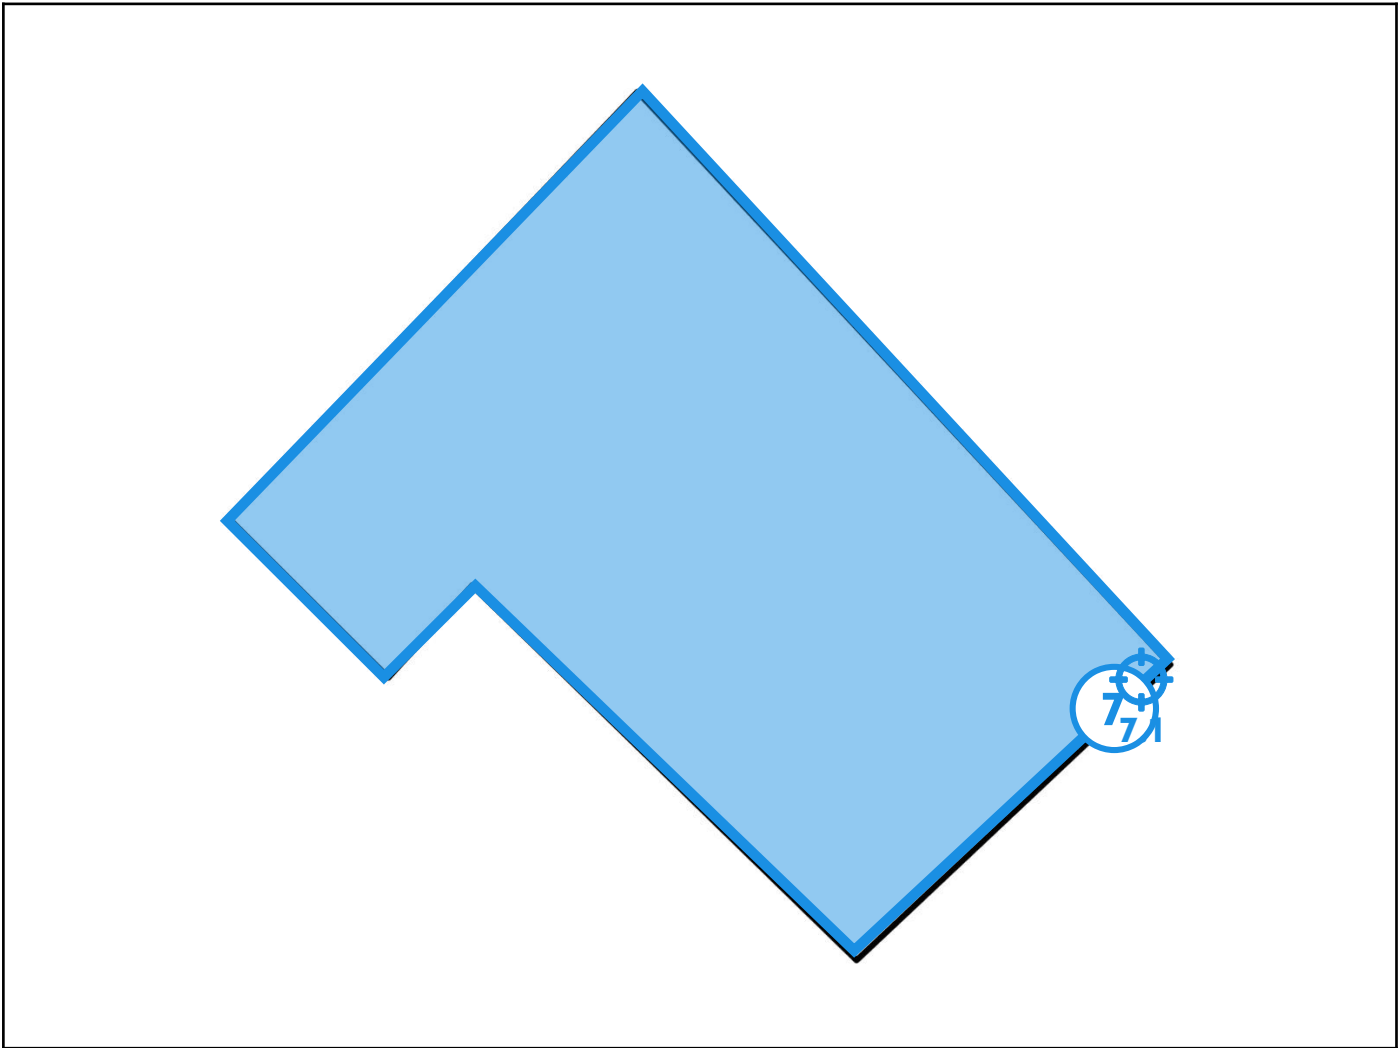
# Plan 2.1: Tuinhuis plan

Beschrijving	Type	Actie
7. Roofing tuinhuis	Geen asbest	-
7.1 Code: 25732-3	Puntmonster	-
