Asbestinventarisatetest

Zuiderlaan 75/31, 8790 Waregem

Asbestveilig (maar niet asbestvrij)

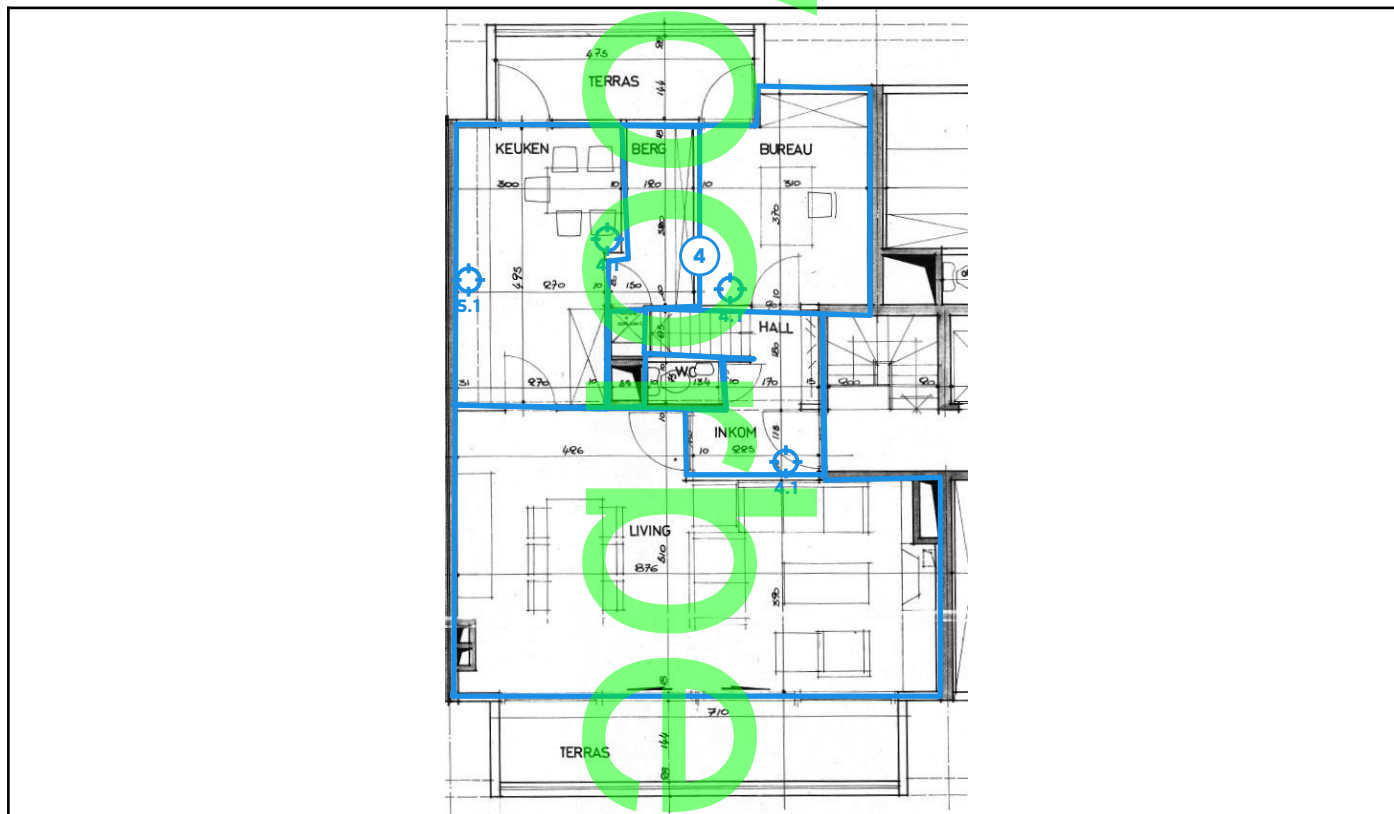
Plan 1.1: Dakappartement Benedenverdieping_zolder

Beschrijving	Type	Actie
4. Pleisterwerk wanden +3	Geen asbest	-
4.1 Code: 1	Mengmonster	-
5. Anti-dreun	Geen asbest	-
5.1 Code: 6	Puntmonster	-

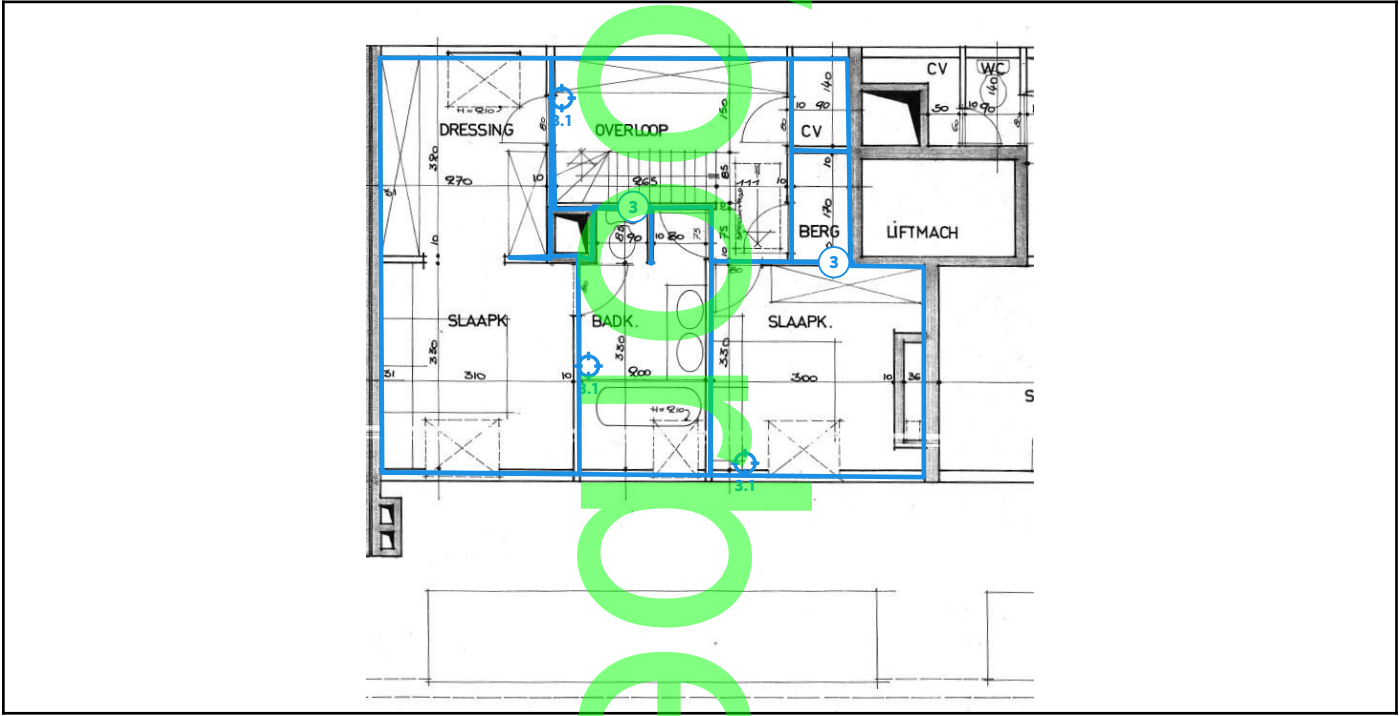
Plan 1.2: Dakappartement zolder_

Beschrijving	Type	Actie
3. Pleisterwerk wanden +4	Geen asbest	-
3.1 Code: 3	Mengmonster	-

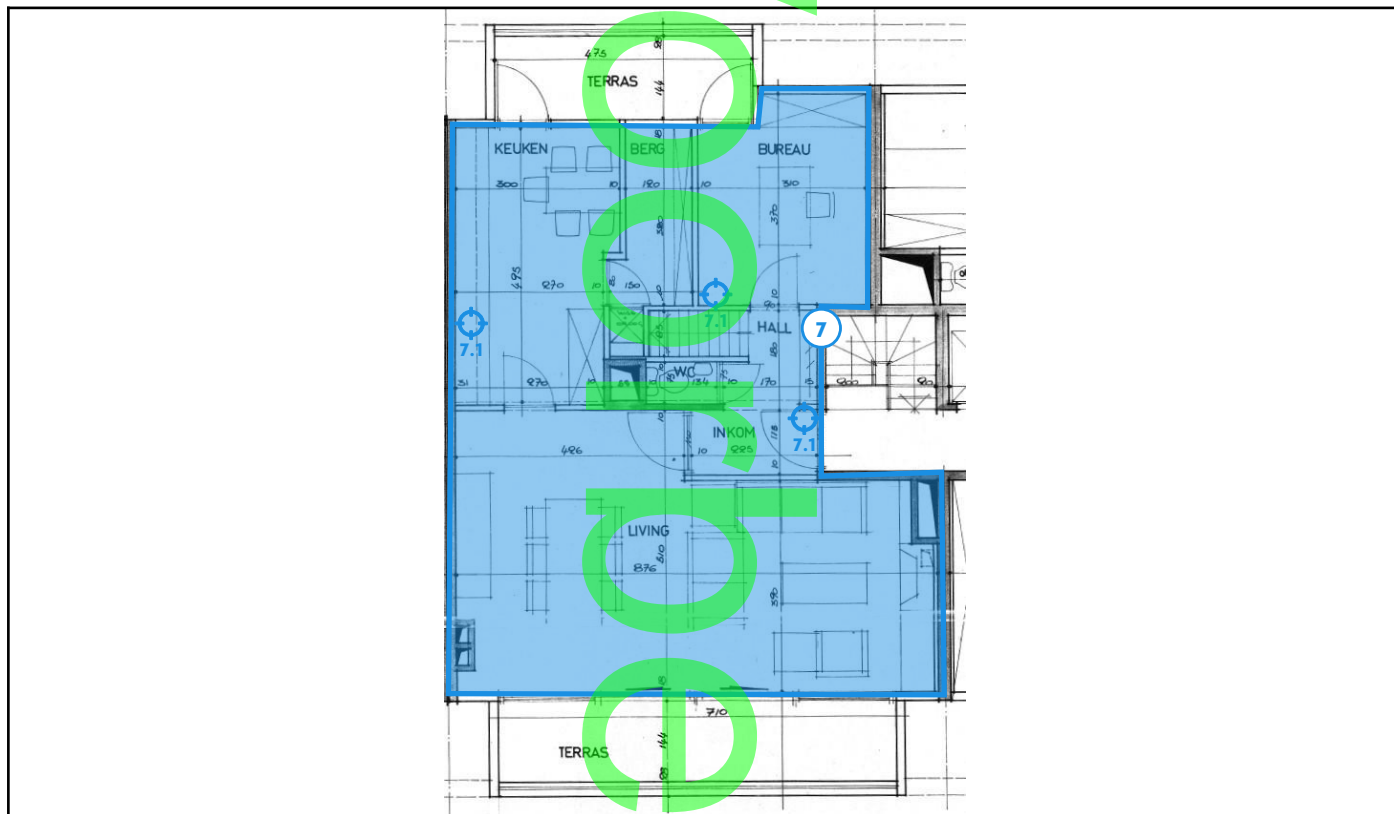
Plan 1.7: Dakappartement_3e verdiep_Pleister plafond

Beschrijving	Type	Actie
7. Pleisterwerk plafonds +3	Geen asbest	-
7.1 Code: 2	Mengmonster	-

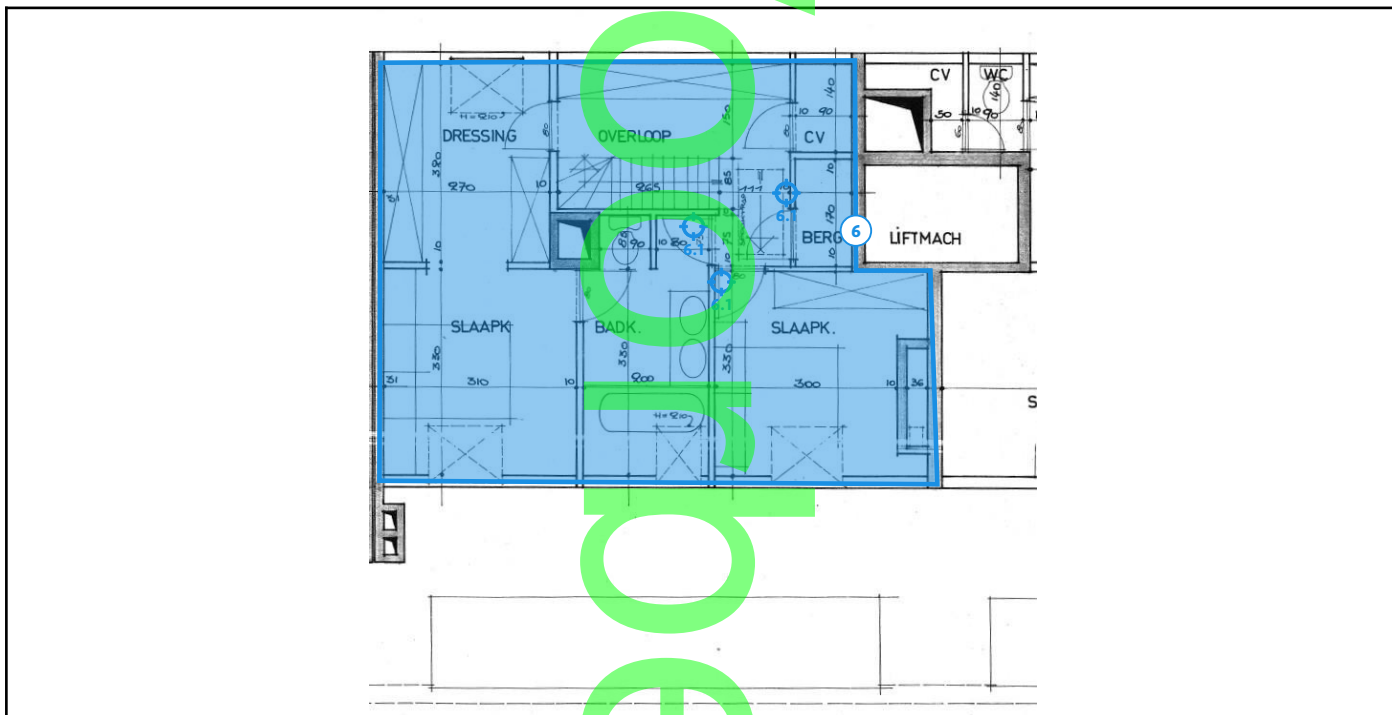
Plan 1.8: Dakappartement zolder_Pleister plafond

Beschrijving	Type	Actie
6. Pleisterwerk plafonds +4	Geen asbest	-
6.1 Code: 4	Mengmonster	-
