# Asbestinventarisatattest

Ottergemsesteenweg 277, 9000 Gent

Attestnummer : **20250313-000465.000**

Uitgegeven op : **13.03.2025**

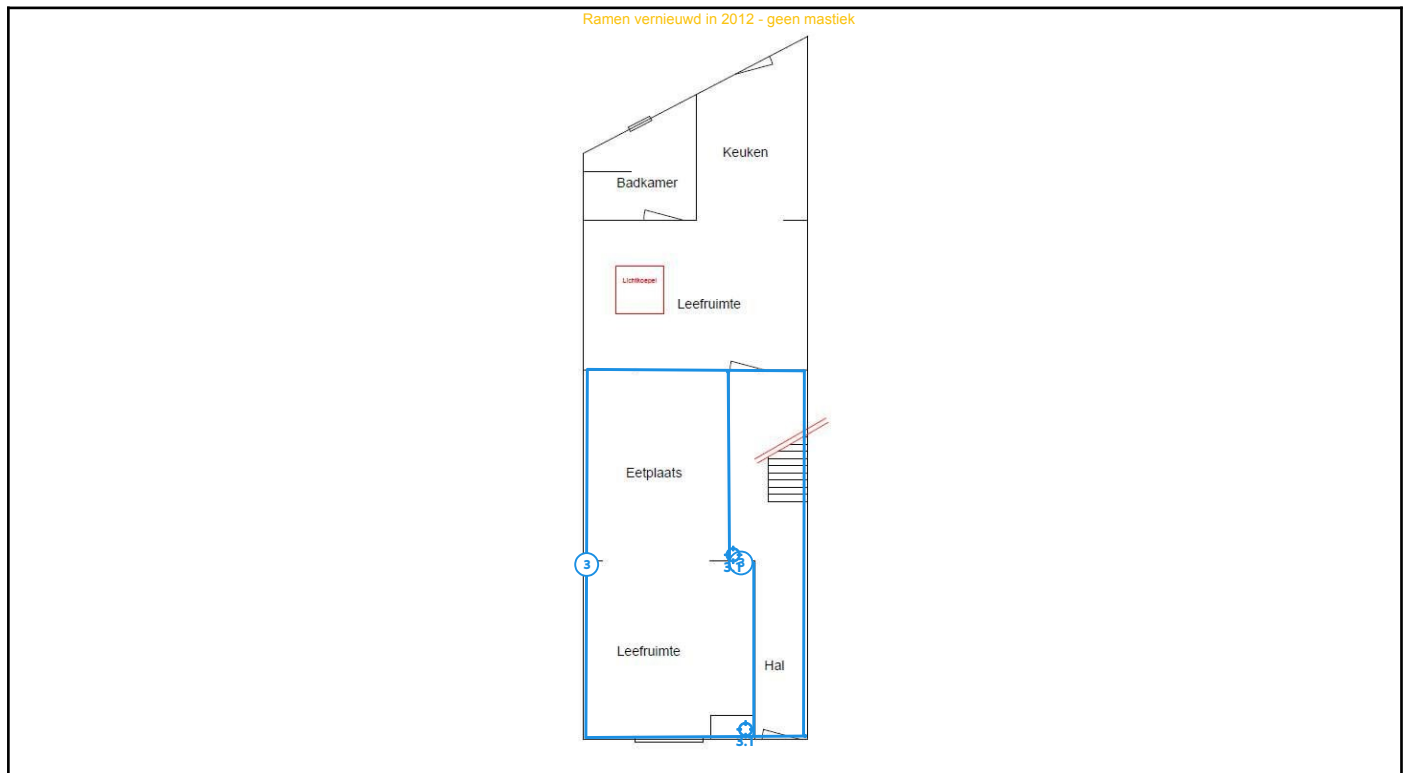
## Plan 1.1: Gelijkvloers

Beschrijving	Type	Actie
2. Mastiek vensters	Advies	-
3. Pleister wanden	Geen asbest	-
3.1 Code: 277.01	Mengmonster	-

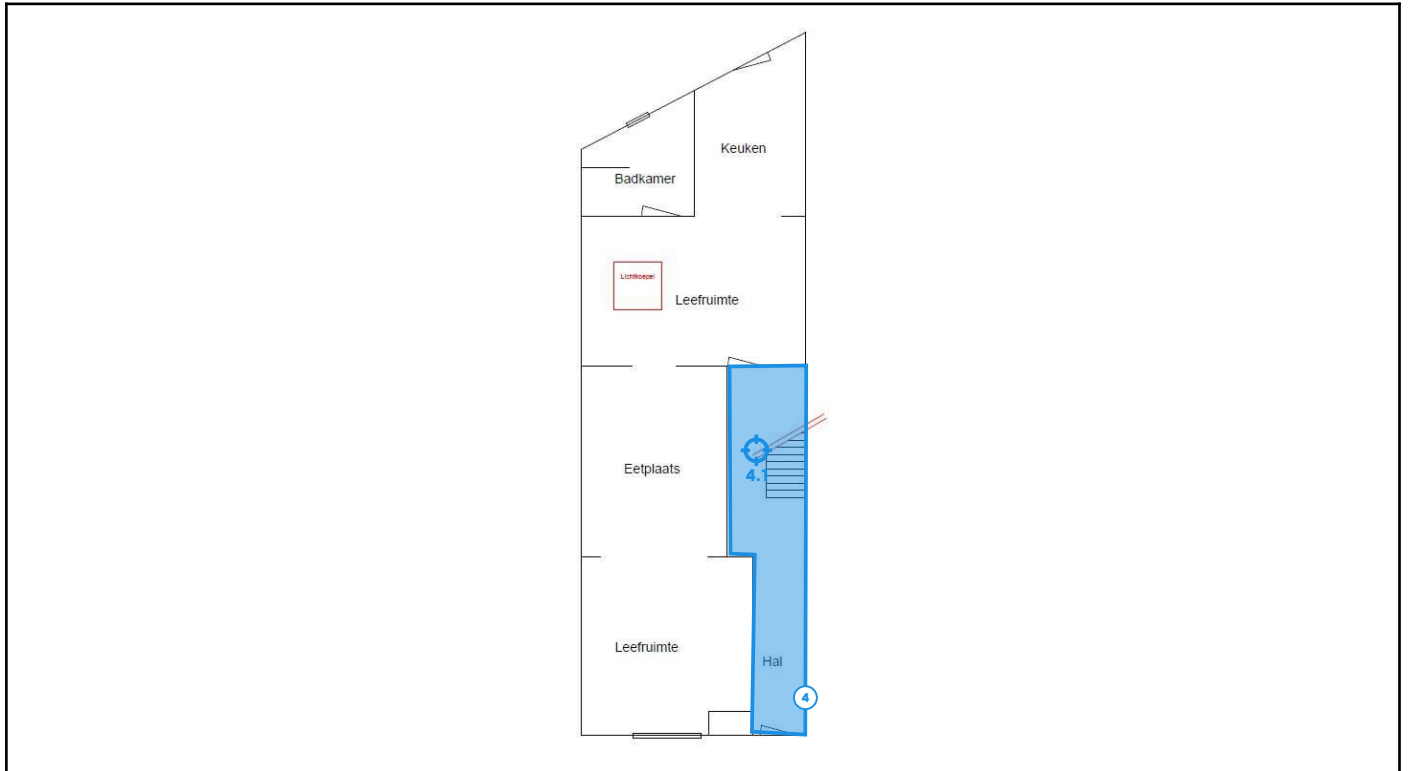
## Plan 1.2: Gelijkvloers\_plafond

Beschrijving	Type	Actie
4. Pleisterwerk plafond	Geen asbest	-
4.1 Code: 277.02	Mengmonster	-

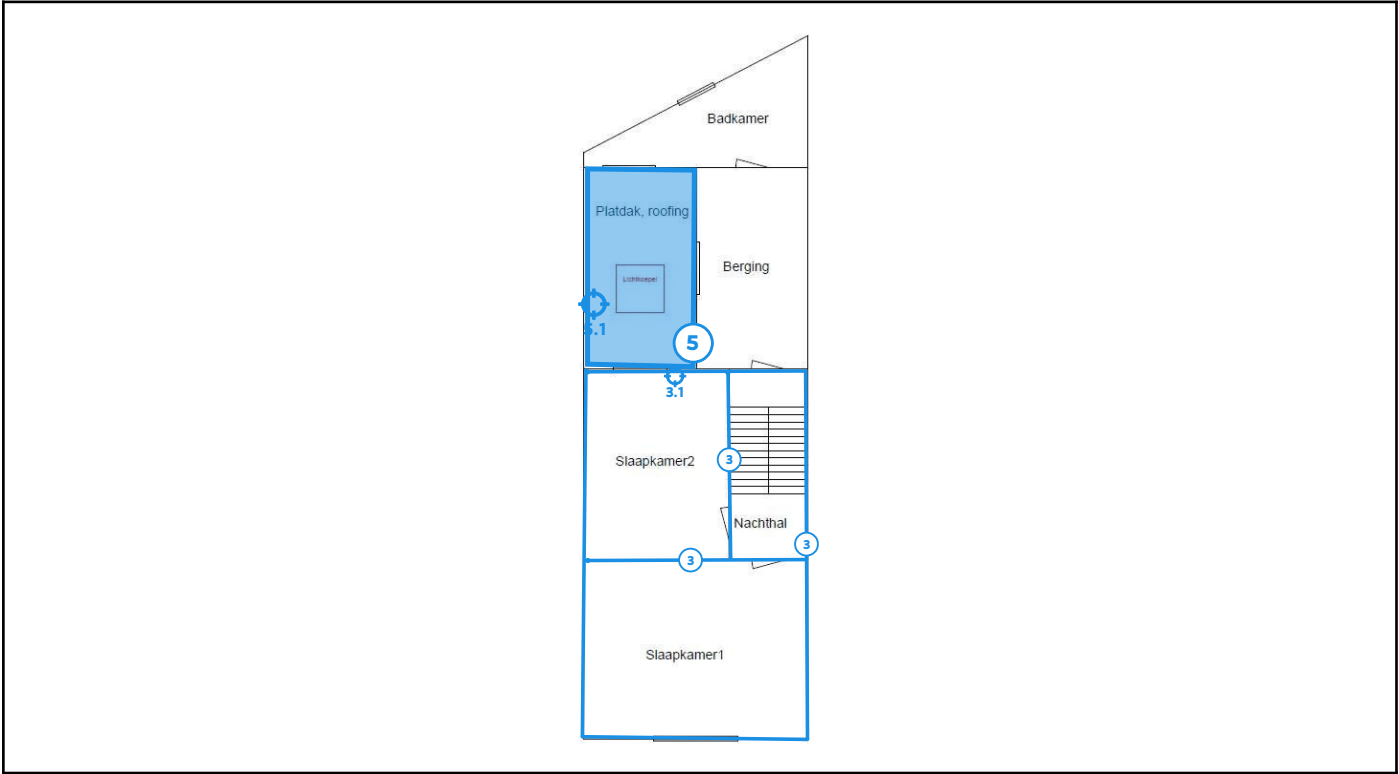
# Plan 1.3: 1ste verdieping

Beschrijving	Type	Actie
3. Pleister wanden	Geen asbest	-
3.1 Code: 277.01	Mengmonster	-
5. Roofing	Geen asbest	-
5.1 Code: 277.03	Puntmonster	-

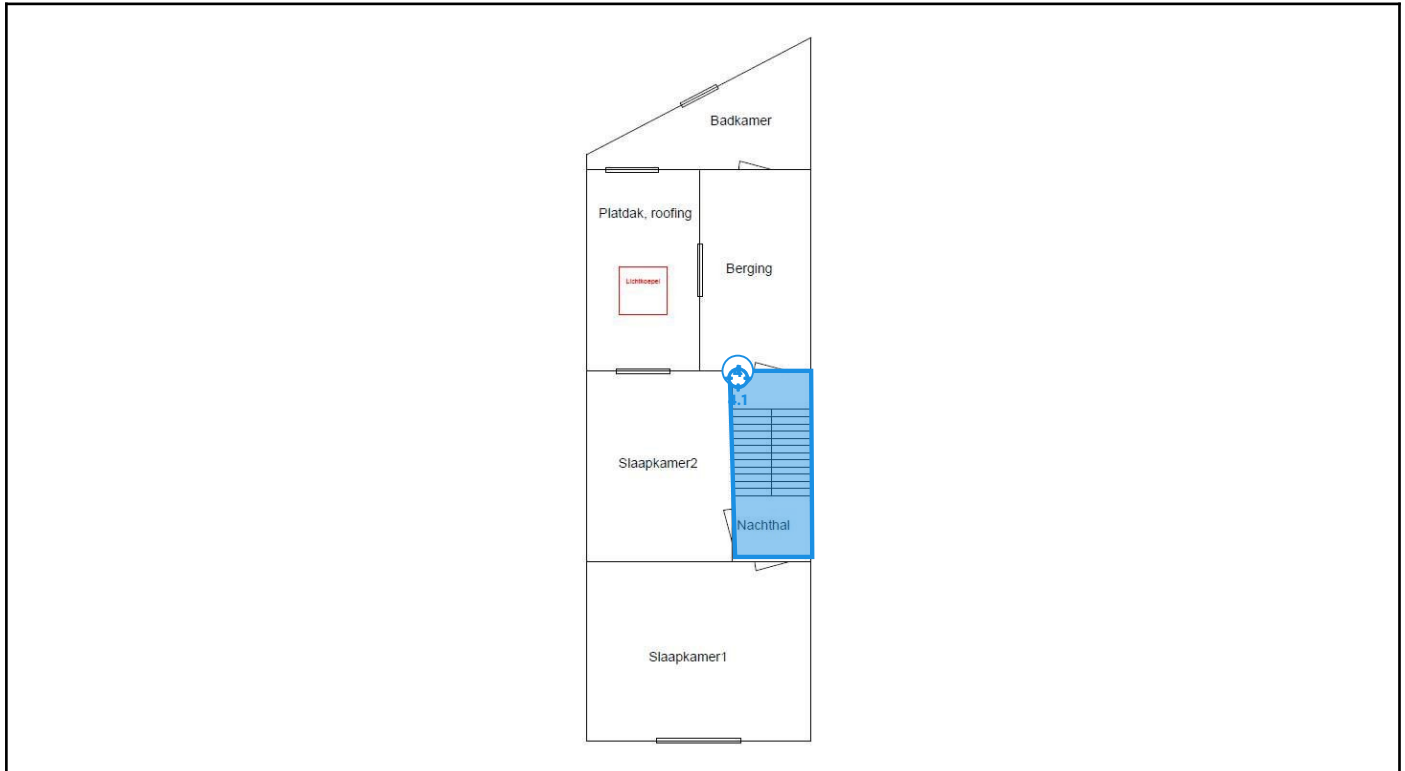
## Plan 1.4: 1ste verdieping\_plafond

Beschrijving	Type	Actie
4. Pleisterwerk plafond	Geen asbest	-
4.1 Code: 277.02	Mengmonster	-

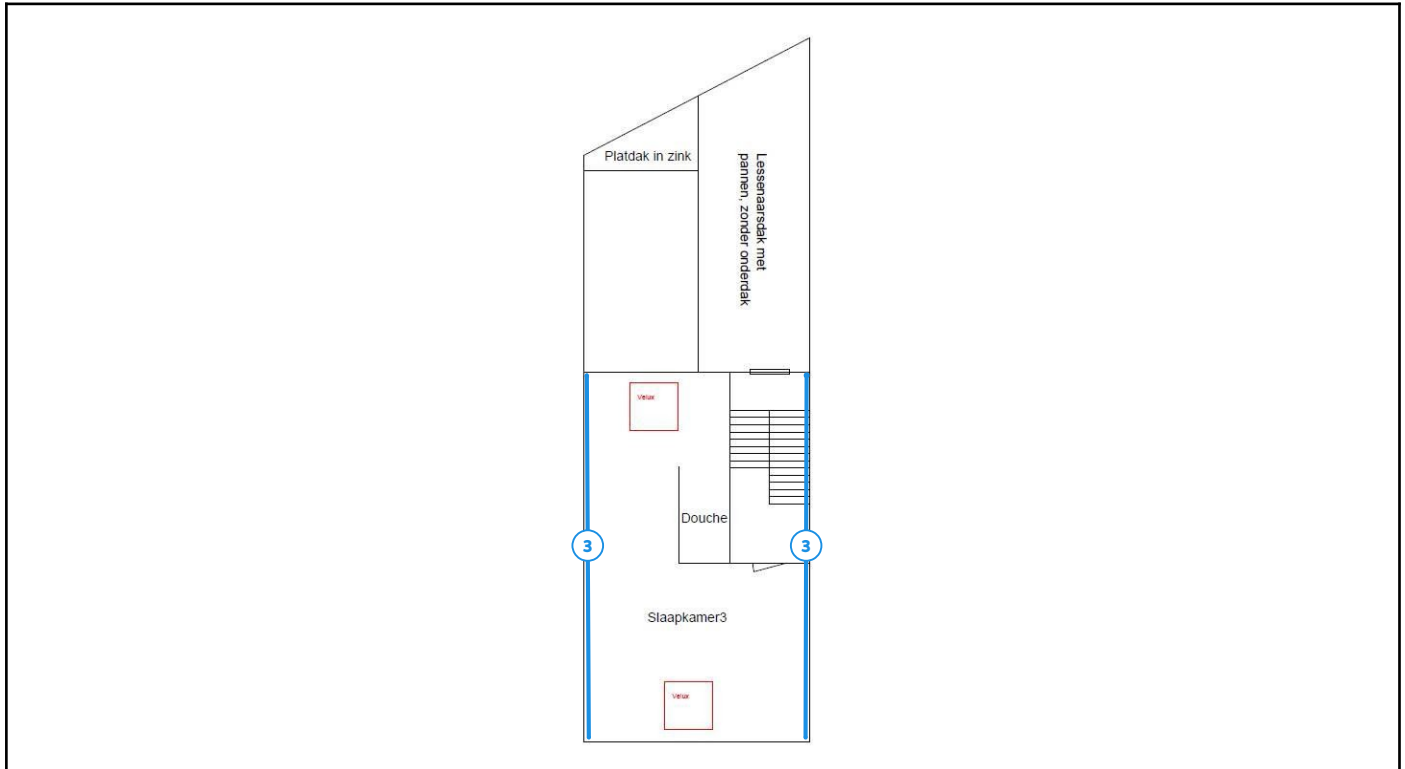
## Plan 1.5: 2e verdiep - zolderkamer

Beschrijving	Type	Actie
3. Pleister wanden	Geen asbest	-
