# Asbestinventarisatetest

Tennisstraat 36, 9050 Gent

Attestnummer : 20231220-000322.000

Uitgegeven op : 20.12.2023

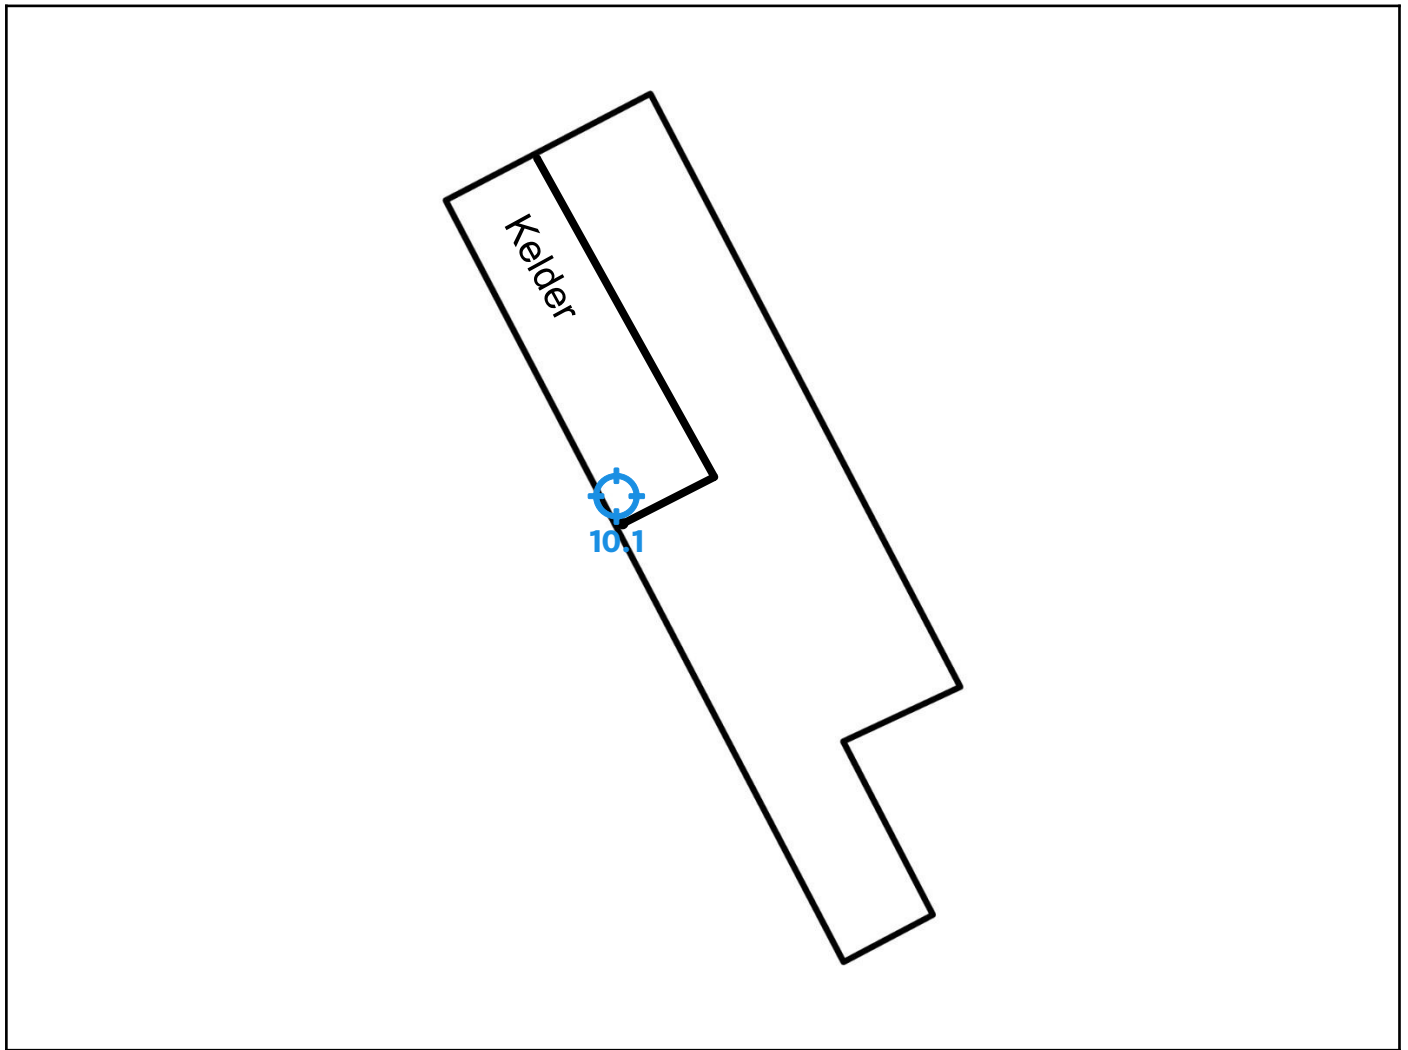
## Plan 1.1: Kelder

Beschrijving	Type	Actie
10. Pleisterwerk plafond	Geen asbest	-
10.1 Code: 8036545/ST03	Mengmonster	-

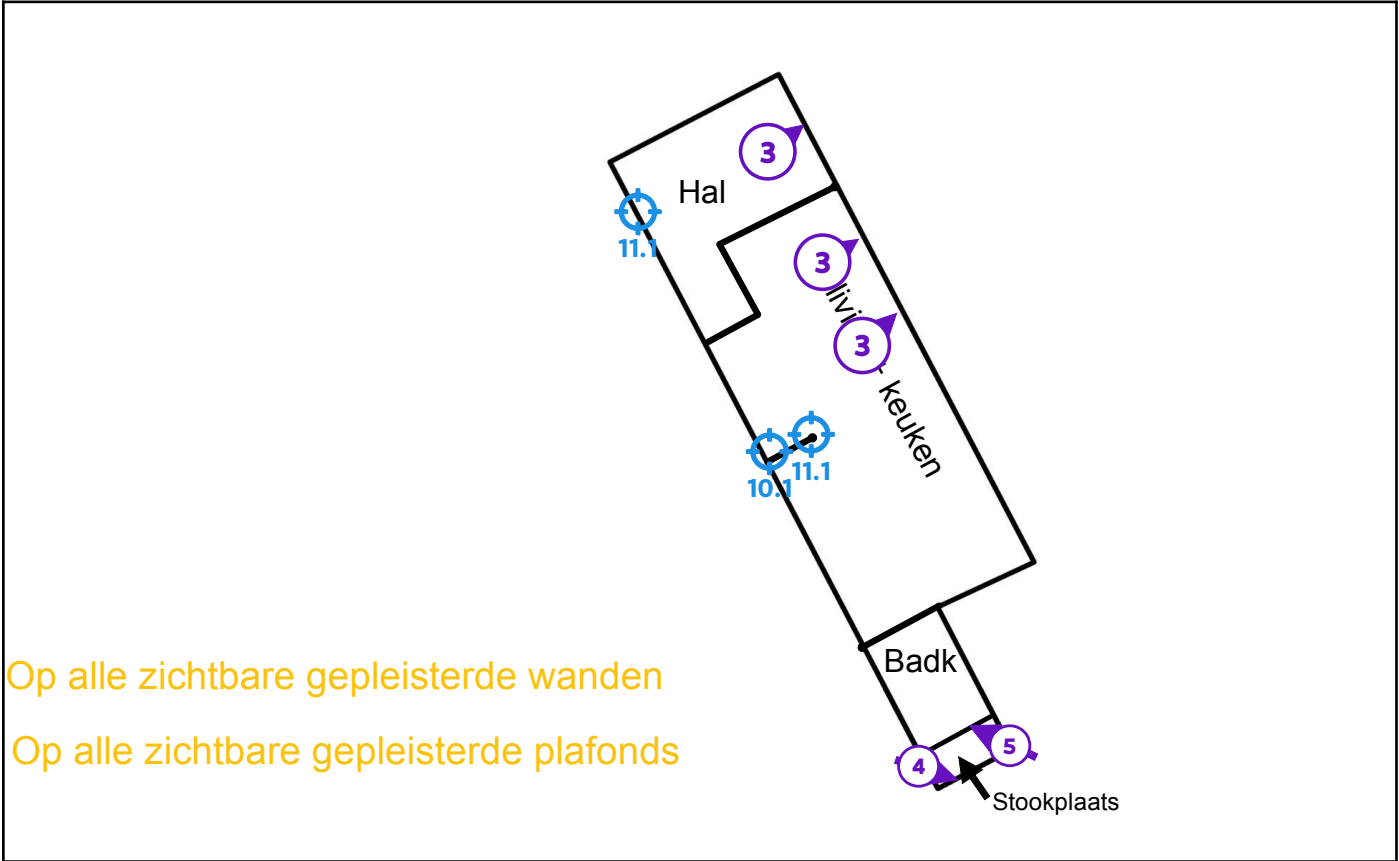
# Plan 1.2: Gelijkvloers

Beschrijving	Type	Actie
3. Radiatoren	Advies	-
4. verwarmingsketel	Advies	-
5. gasdoorstomer	Advies	-
10. Pleisterwerk plafond	Geen asbest	-
10.1 Code: 8036545/ST03	Mengmonster	-
11. Pleisterwerk wanden	Geen asbest	-
11.1 Code: 8036544/ST02	Mengmonster	-

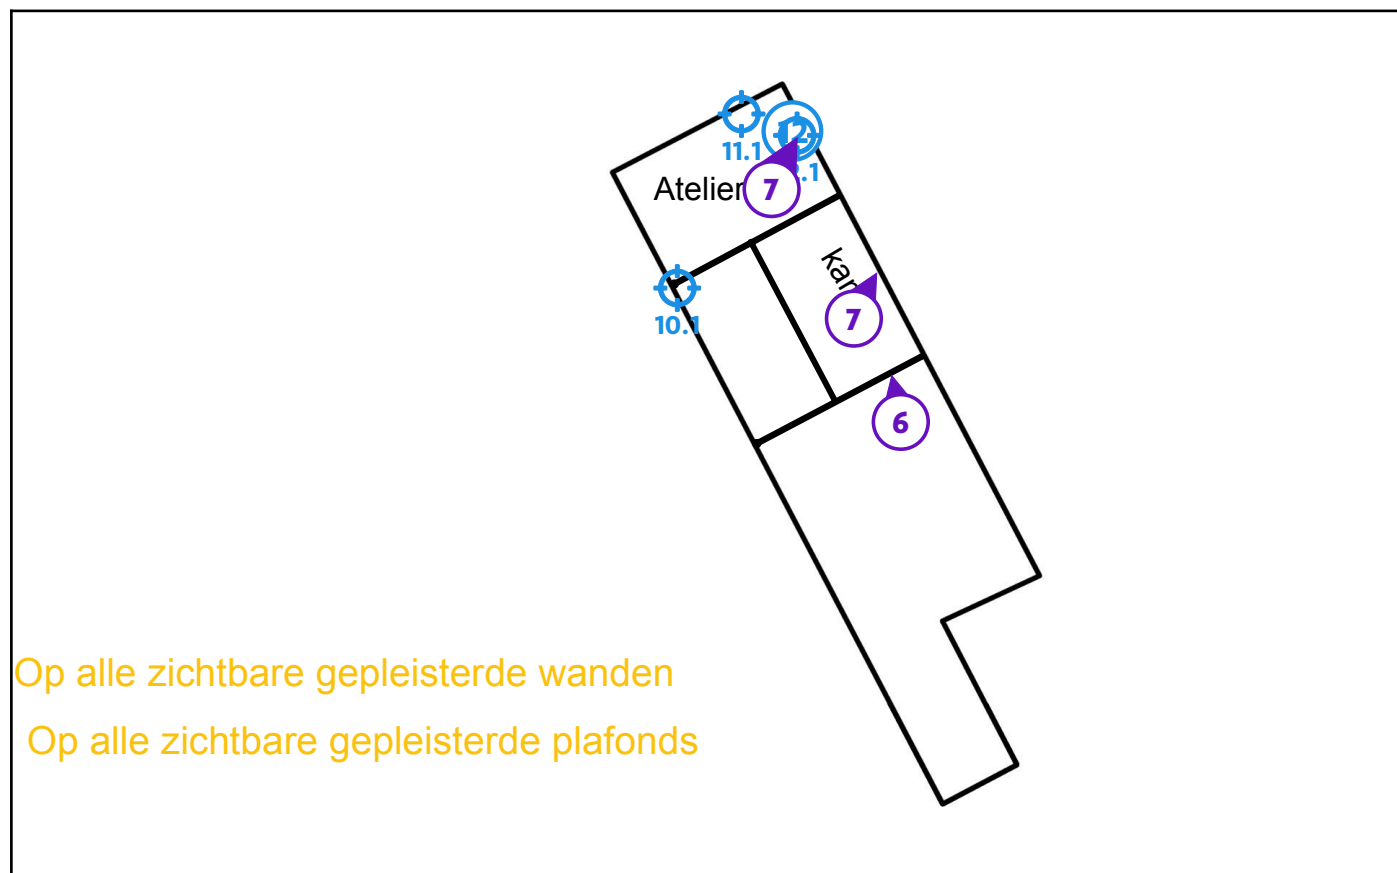
## Plan 1.3: 1ste verdieping

Beschrijving	Type	Actie
6. Dichtingsvoeg schrijnwerk/glas en muur	Advies	-
7. Roetschuif	Advies	-
10. Pleisterwerk plafond	Geen asbest	-
10.1 Code: 8036545/ST03	Mengmonster	-
11. Pleisterwerk wanden	Geen asbest	-
11.1 Code: 8036544/ST02	Mengmonster	-
12. Vinyl schoorsteenmantel	Geen asbest	-
12.1 Code: 8036546/ST04	Puntmonster	-

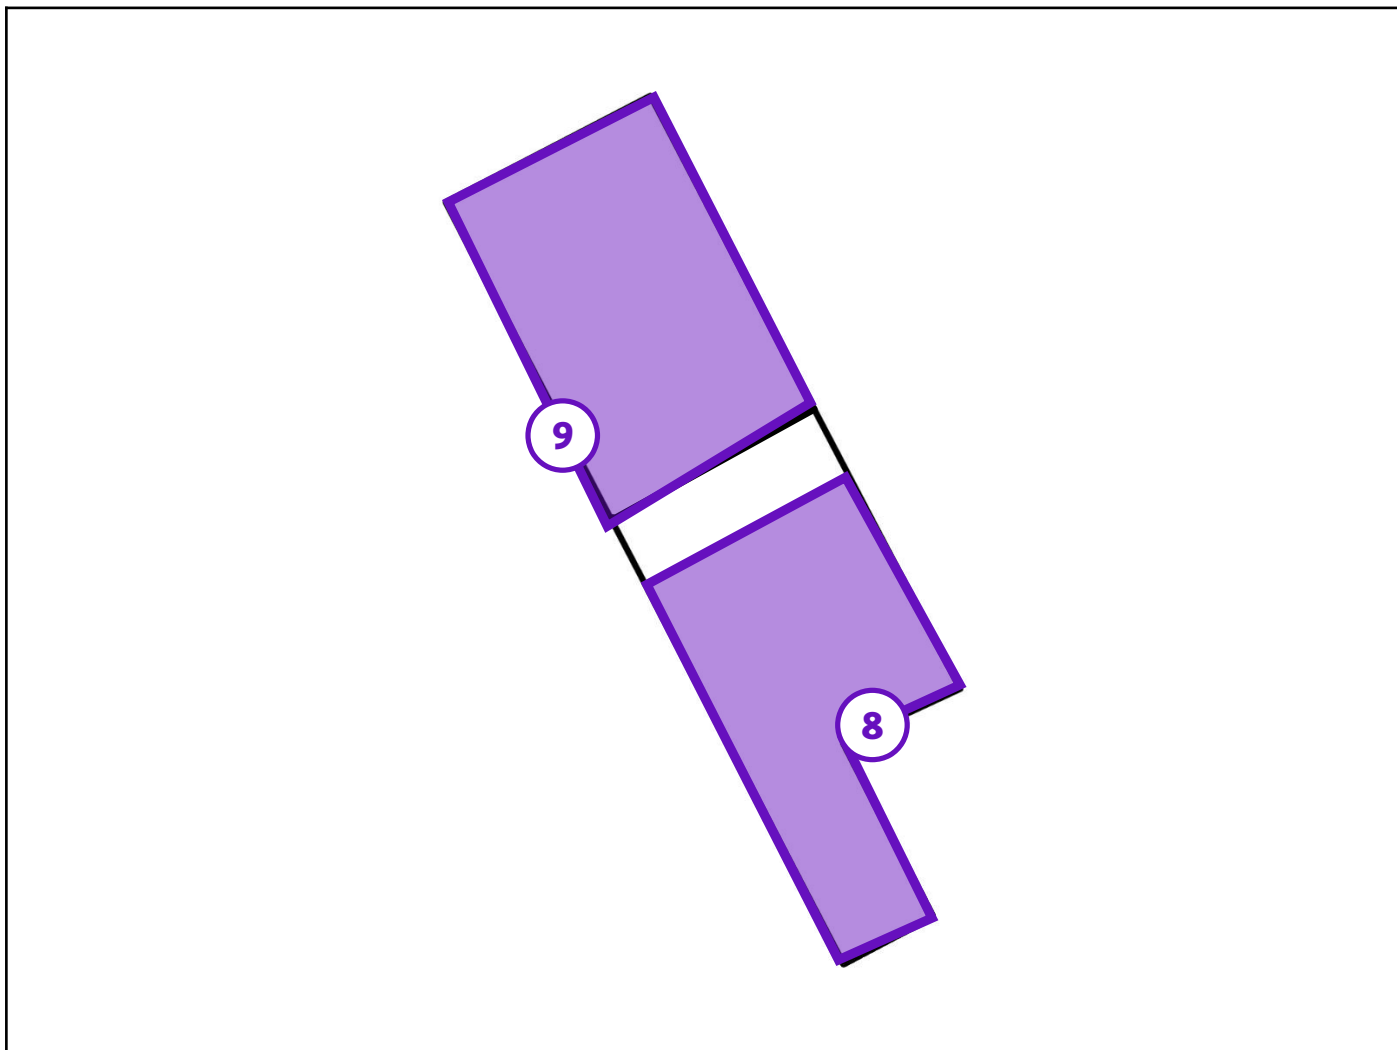
## Plan 1.5: Daken

Beschrijving	Type	Actie
8. EPDM	Advies	-
9. Onderdak	Advies	-
