# Asbestinventarisatetest

Dr. H. Folletlaan 173, 1780 Wemmel

Attestnummer : 20250116-000408.000

Uitgegeven op : 16.01.2025

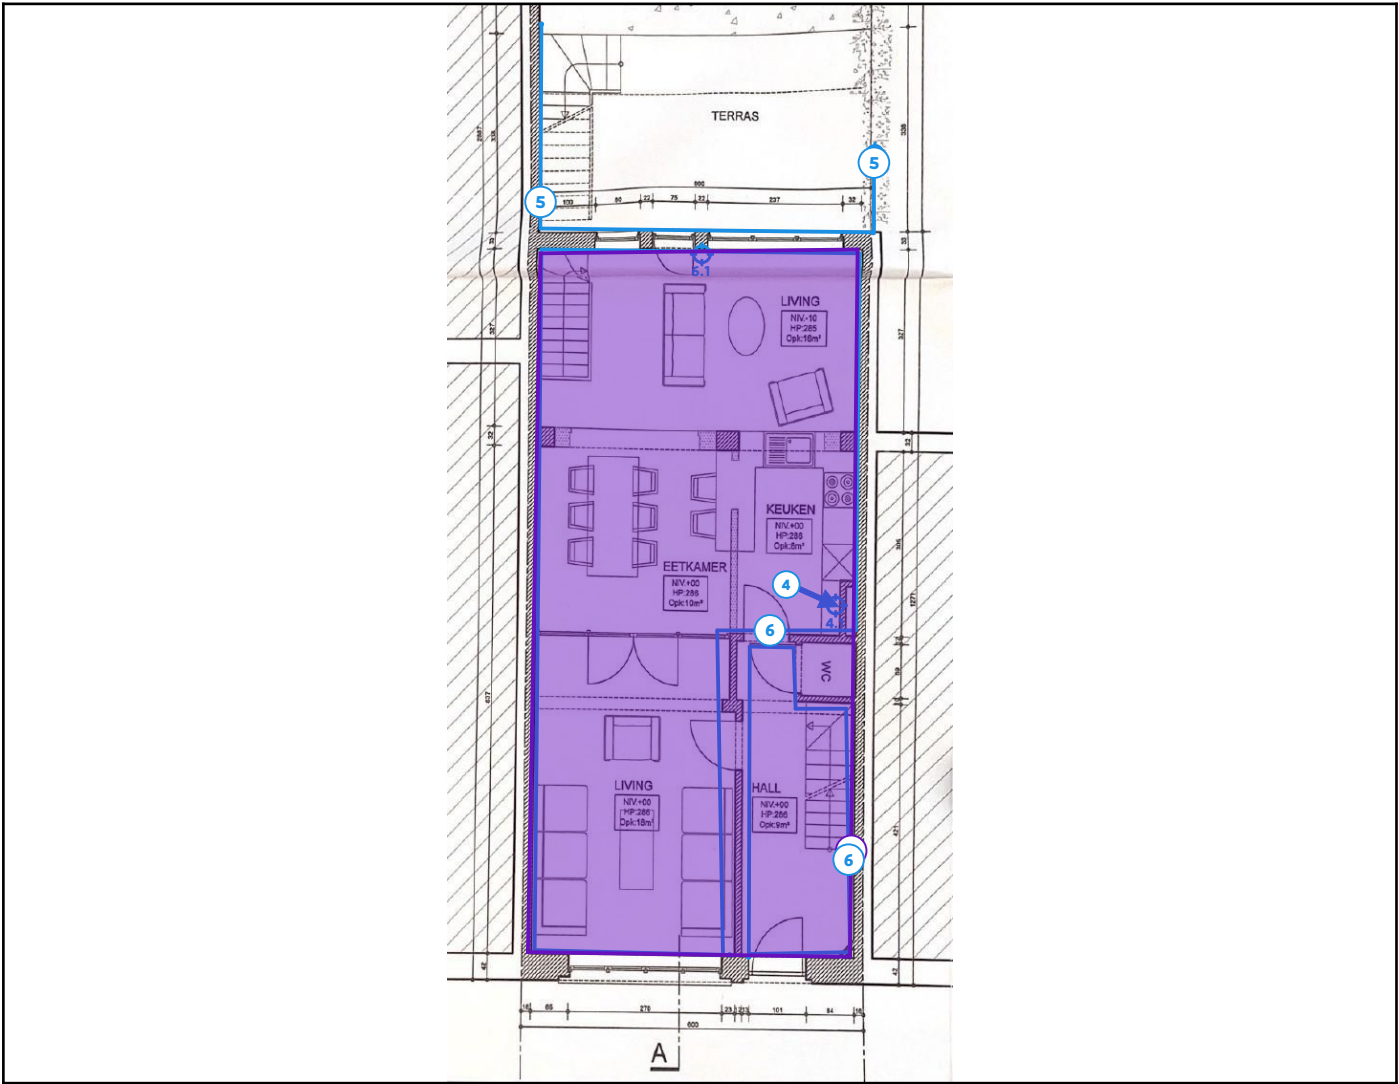
# Plan 1.2: Gelijkvloerse verdieping

Beschrijving	Type	Actie
2. gipsplaat plafonds	Advies	-
4. kachelkoord uit asbestverdachte vezel	Geen asbest	-
4.1 Code: MM2	Puntmonster	-
5. Cementbepleistering achtergevel	Geen asbest	-
5.1 Code: MM3	Puntmonster	-
6. bepleistering op de muren	Geen asbest	-

6.1 Code: MM1	Mengmonster	-
---------------	-------------	---

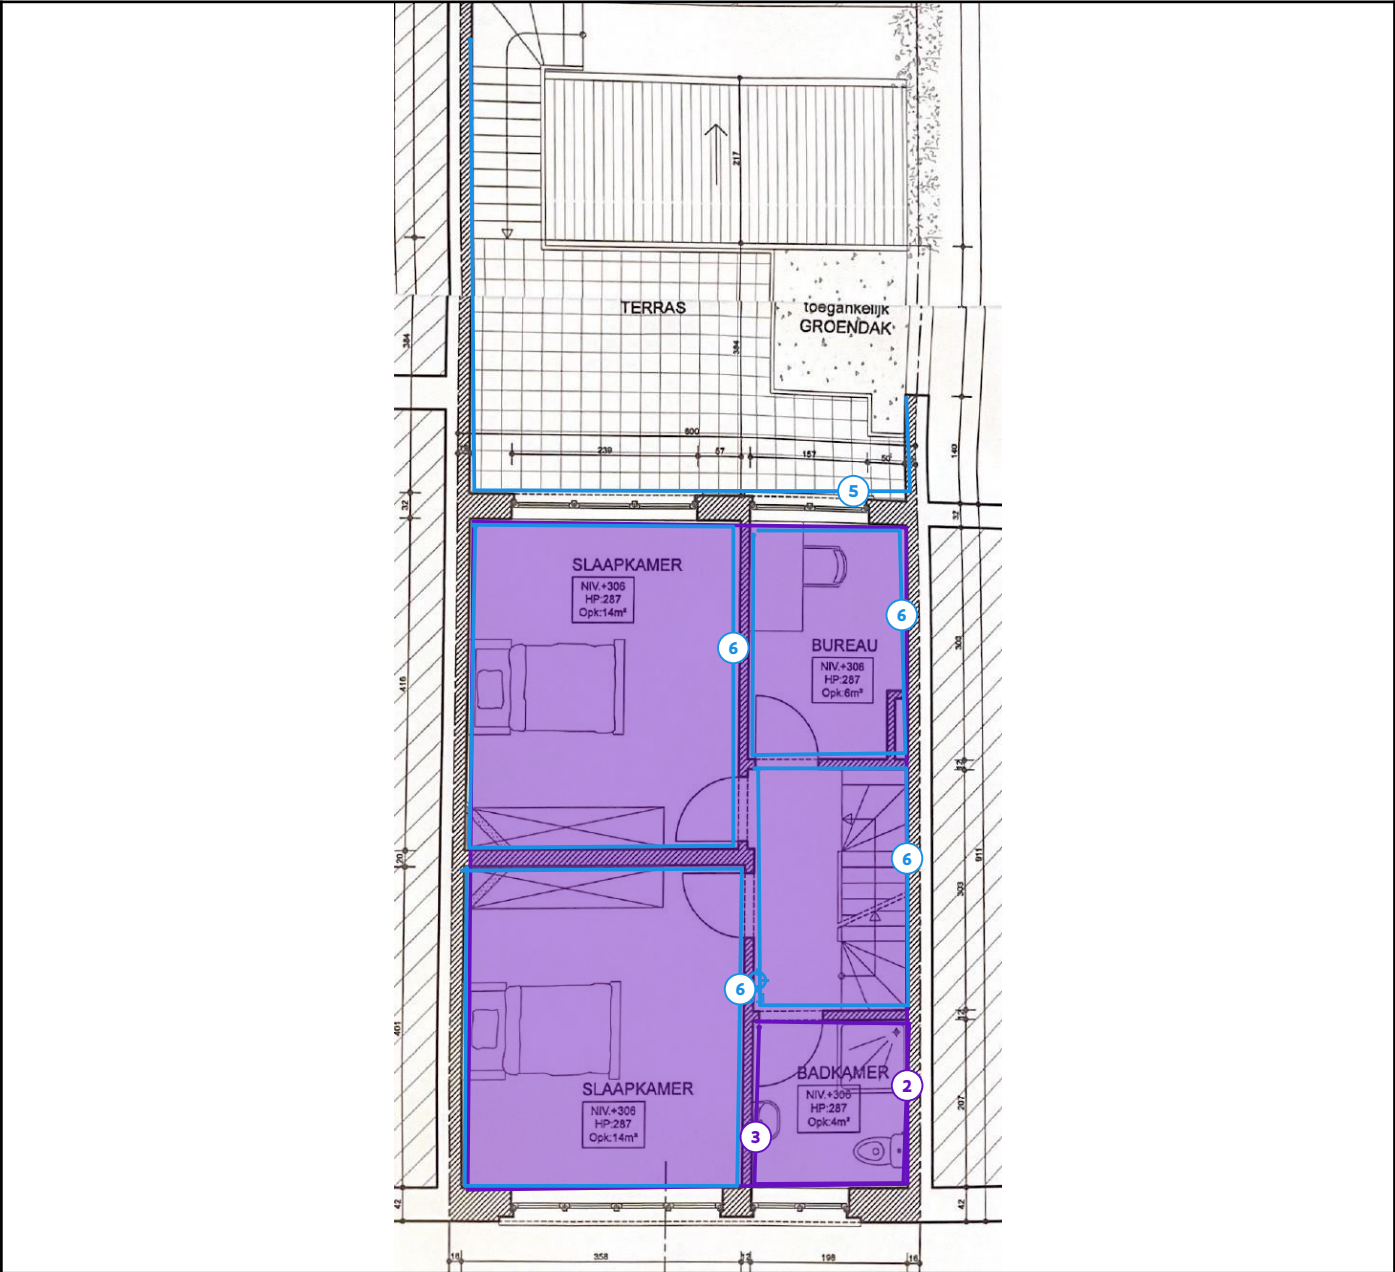
# Plan 1.3: Eerste verdieping

Beschrijving	Type	Actie
2. gipsplaat plafonds	Advies	-
3. gelijmde intacte tegels	Advies	-
5. Cementbepleistering achtergevel	Geen asbest	-
6. bepleistering op de muren	Geen asbest	-

6.1 Code: MM1	Mengmonster	-
---------------	-------------	---

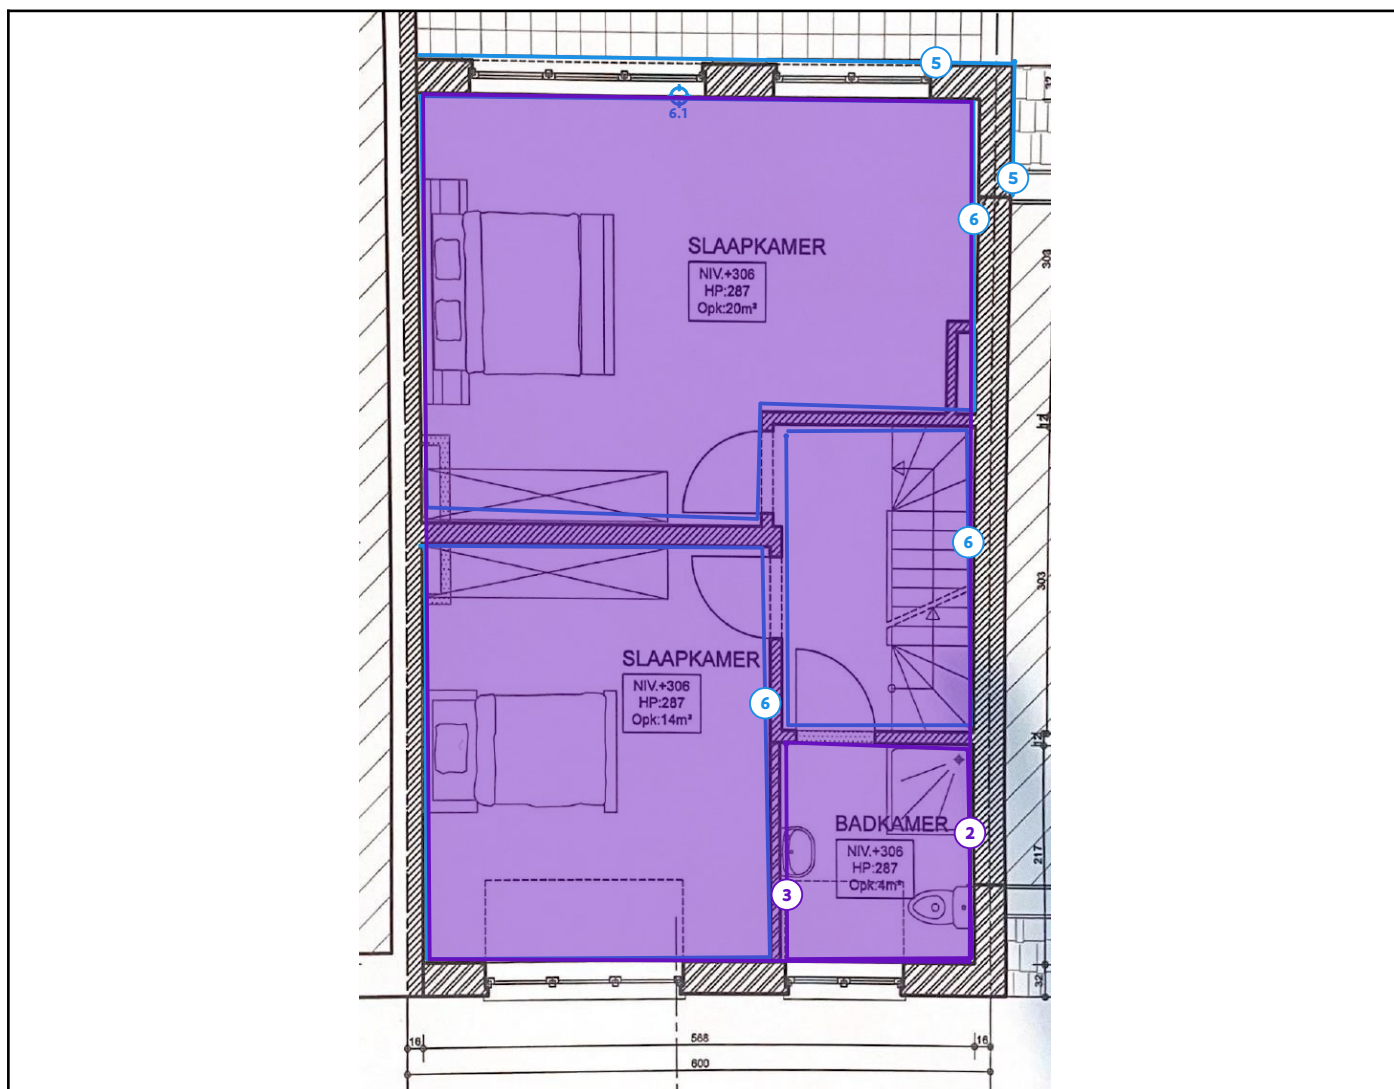
## Plan 1.4: Tweede verdieping

Beschrijving	Type	Actie
2. gipsplaat plafonds	Advies	-
3. gelijkde intacte tegels	Advies	-
5. Cementbepleistering achtergevel	Geen asbest	-
6. bepleistering op de muren	Geen asbest	-
6.1 Code: MM1	Mengmonster	-

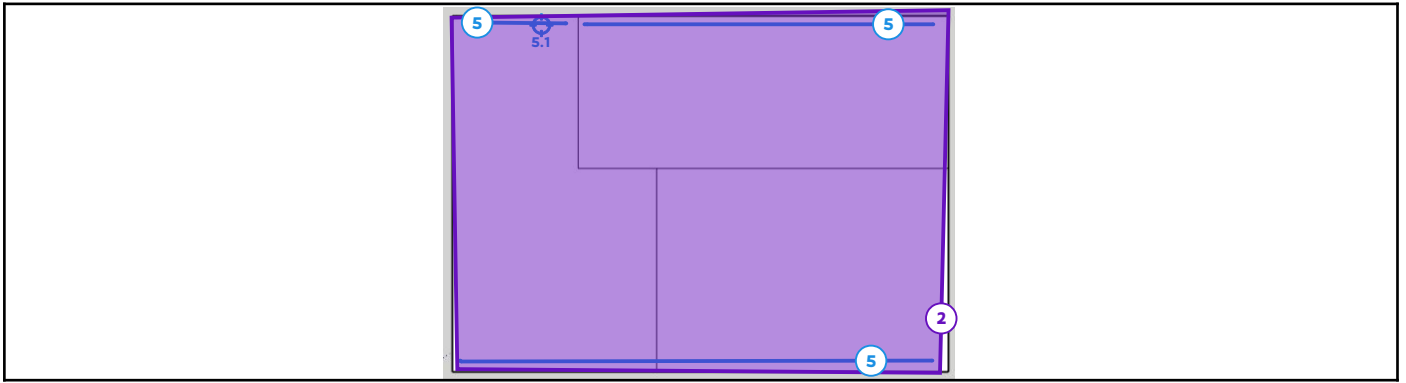
## Plan 1.5: Zolderverdieping

Beschrijving	Type	Actie
2. gipsplaat plafonds	Advies	-
5. Cementbepoistering achtergevel	Geen asbest	-
5.1 Code: MM3	Puntmonster	-
