# Asbestinventarisatetest

Antwerpsesteenweg 209, 2500 Lier

Attestnummer : **20230524-000025.001**

Uitgegeven op : **24.05.2023**

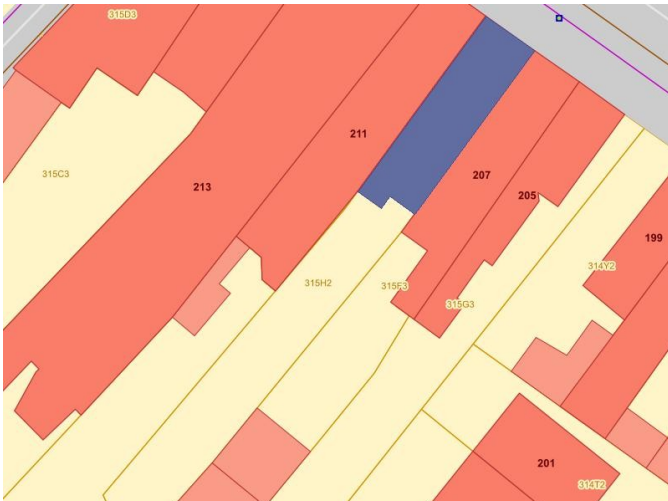
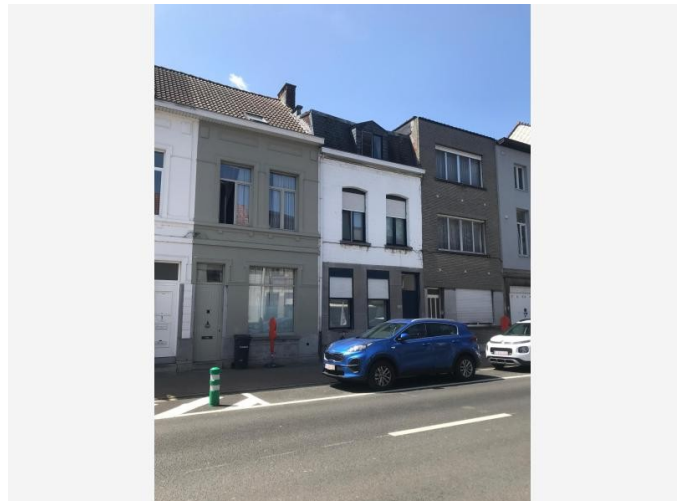
## Zone 1: Hoofdgebouw

- 0 Asbestmaterialen
- 0 Beperkingen
- 1 Uitsluitingen
- 0 Roerende goederen
- 0 Puin, steenslag, (water)bodem
- 0 Adviezen
- 5 Geen asbest

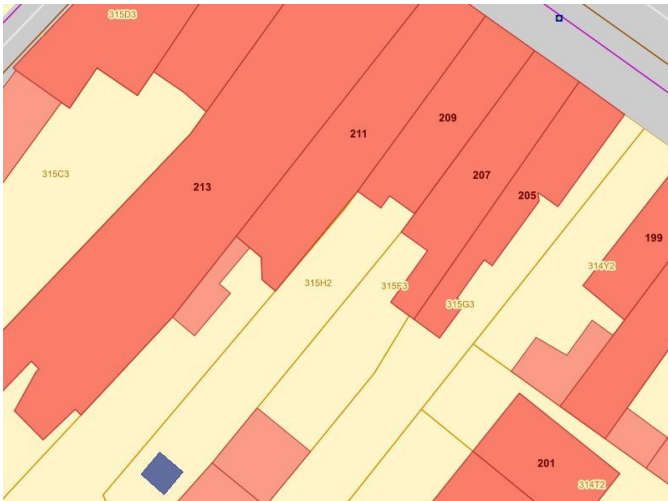
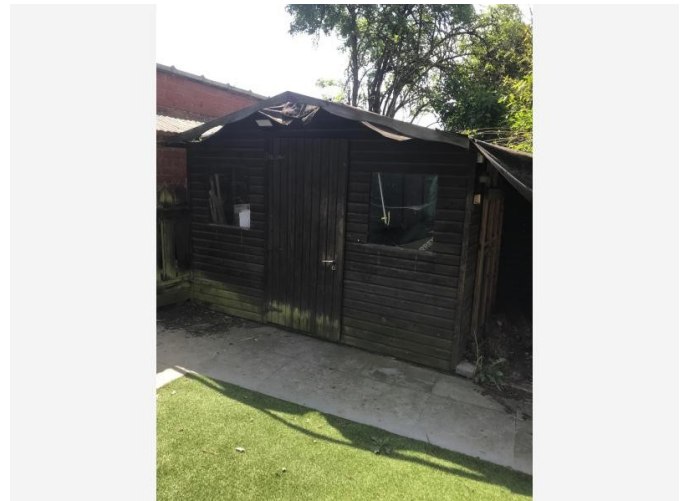
## Zone 2: Tuinhuis

- 0 Asbestmaterialen
- 0 Beperkingen
- 0 Uitsluitingen
- 0 Roerende goederen
- 0 Puin, steenslag, (water)bodem
- 0 Adviezen
- 1 Geen asbest**
