# Asbestinventarisatattest

Neerijse steenweg 29, 3061 Bertem

Attestnummer : 20250417-000143.000

Uitgegeven op : 17.04.2025

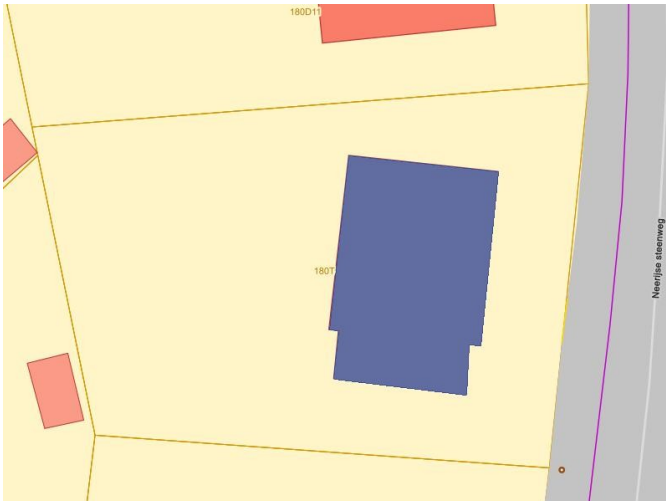
## Zone 1: Hoofdgebouw

- 1 Asbestmateriaal**
- 0 Beperkingen
- 0 Uitsluitingen
- 0 Roerende goederen
- 0 Puin, steenslag, (water)bodem
- 1 Advies**
- 3 Geen asbest**

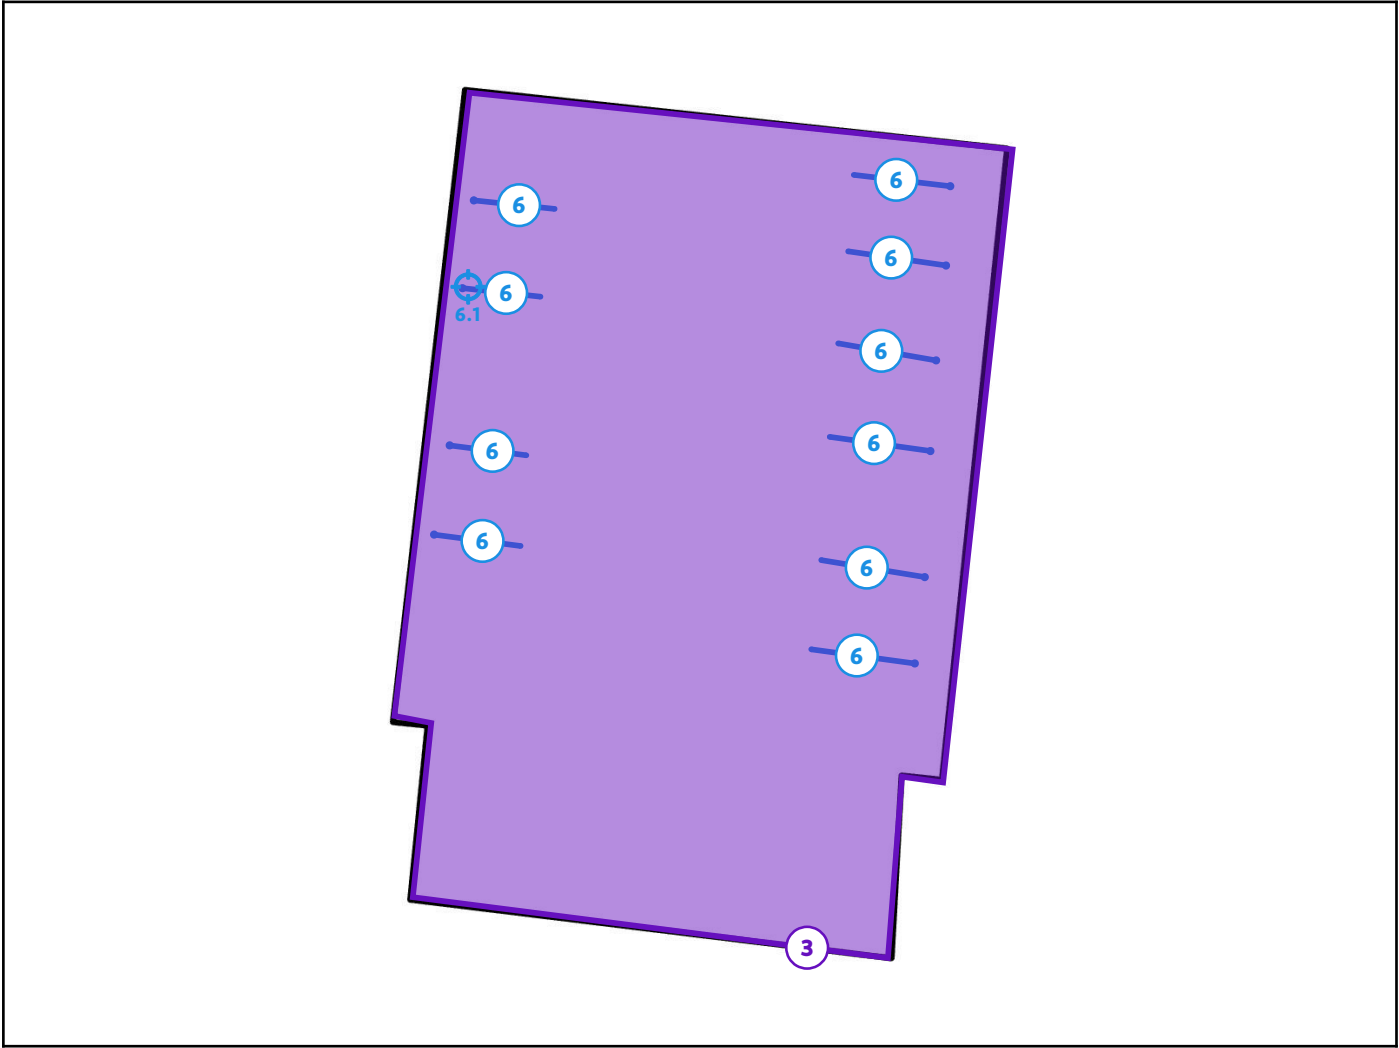
# Plan 1.1: Hoofdgebouw buitenschil

Beschrijving	Type	Actie
3. Onderdak van de woning is uit doek	Advies	-
6. Leien zijgevel	Geen asbest	-
6.1 Code: 1	Puntmonster	-

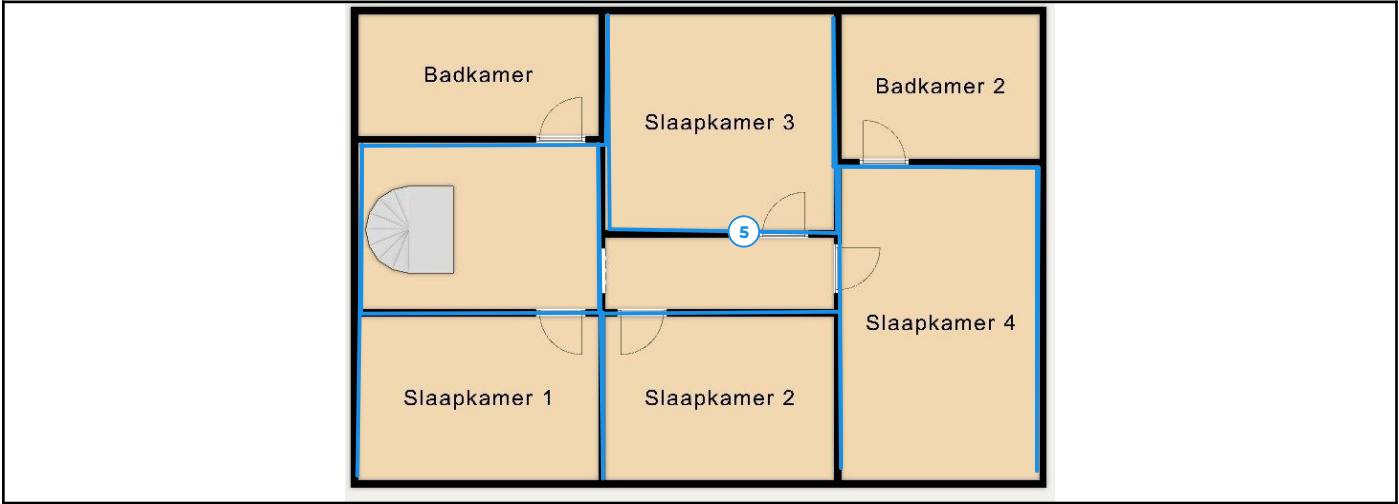
# Plan 1.2: Verdiep

Beschrijving	Type	Actie
5. Pleisterwerk binnenmuren	Geen asbest	-

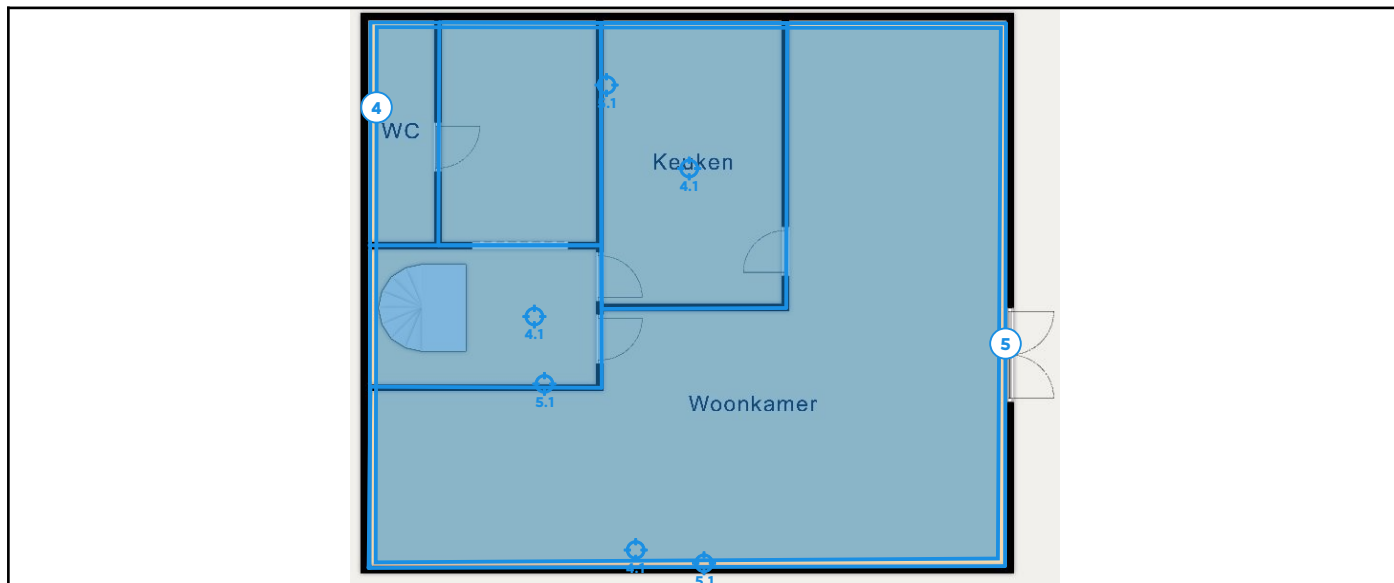
## Plan 1.3: Gelijkvloers

Beschrijving	Type	Actie
4. Pleisterwerk plafond	Geen asbest	-
4.1 Code: MM 2	Mengmonster	-
5. Pleisterwerk binnenmuren	Geen asbest	-
5.1 Code: MM 1	Mengmonster	-

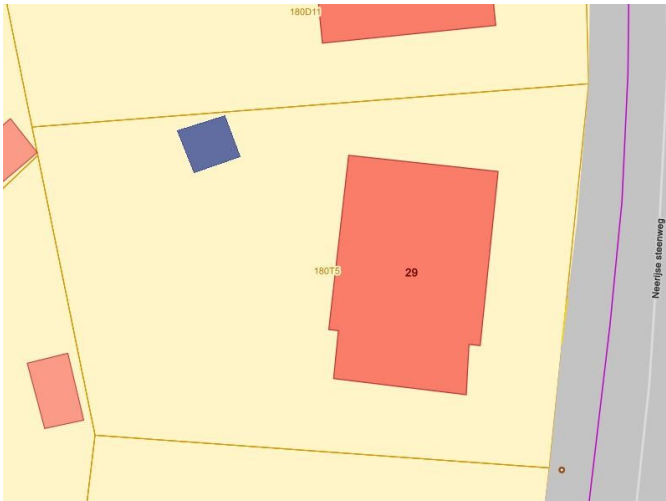
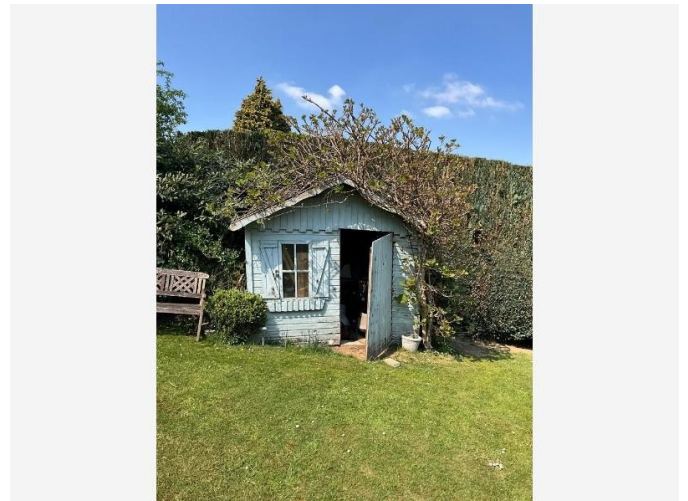
## Zone 2: Tuinhuis

- 1 Asbestmateriaal**
- 0 Beperkingen
- 0 Uitsluitingen
- 0 Roerende goederen
- 0 Puin, steenslag, (water)bodem
- 0 Adviezen
- 0 Geen asbest
