Asbestinventarisatetest

Smeerhout 6, 1501 Halle

Attestnummer : 20250501-000013.000

Niet-asbestveilig

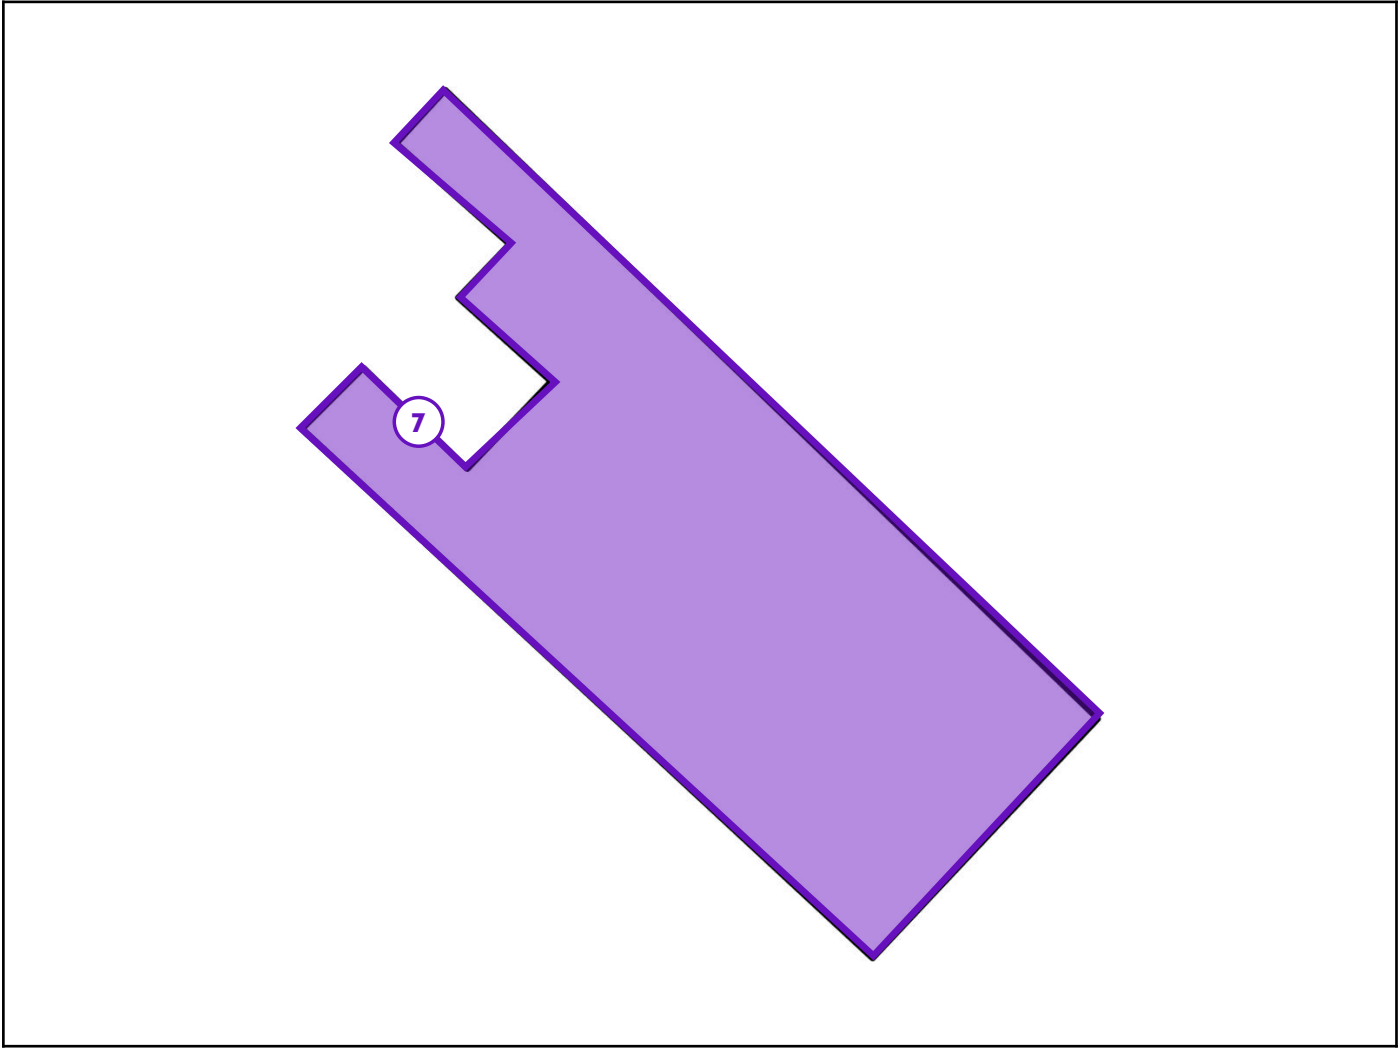
Plan 1.1: woning met aanhorigheden plan

Beschrijving	Type	Actie
7. Onderdak	Advies	-

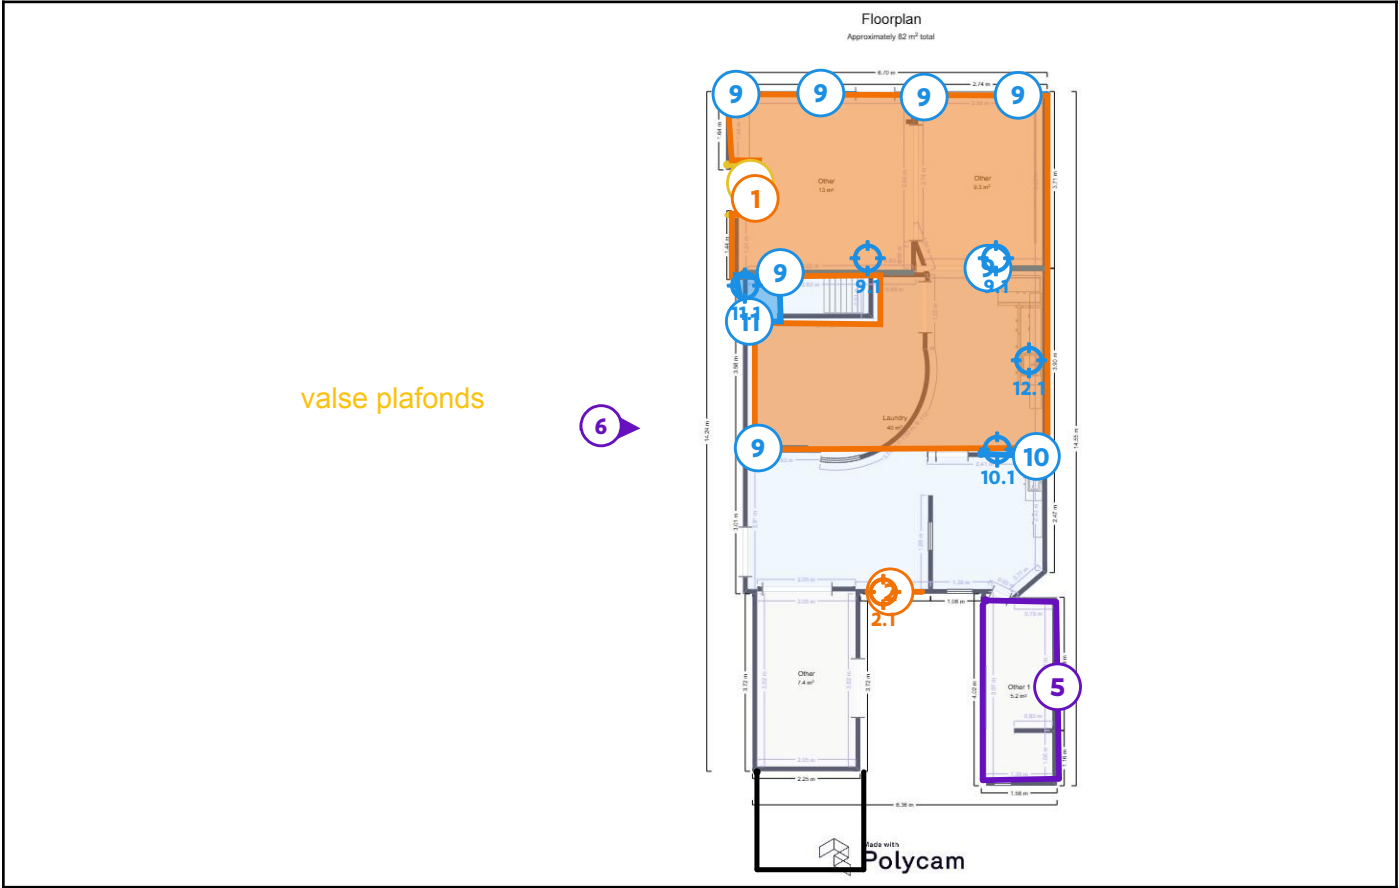
Plan 1.3: Plan gelijkvloers

Beschrijving	Type	Actie
1. Vloertegels gelijkvloers	Asbestmateriaal	Verwijderen
2. Kit tussen kader en raam	Asbestmateriaal	Verwijderen
2.1 Code: 06	Puntmonster	-
4. Platen schouw	Asbestmateriaal	Zorgvuldig beheren
5. Tegellijm	Advies	-
6. Plafonds	Advies	-
9. Pleisterwerk muur	Geen asbest	-
9.1 Code: 01	Mengmonster	-

10. Zeil vensterbank keuken	Geen asbest	-
10.1 Code: 05	Puntmonster	-
11. Vloerzeil trap	Geen asbest	-
11.1 Code: 04	Puntmonster	-
12. Dreunplaatje gootsteen keuken	Geen asbest	-
12.1 Code: 07	Puntmonster	-

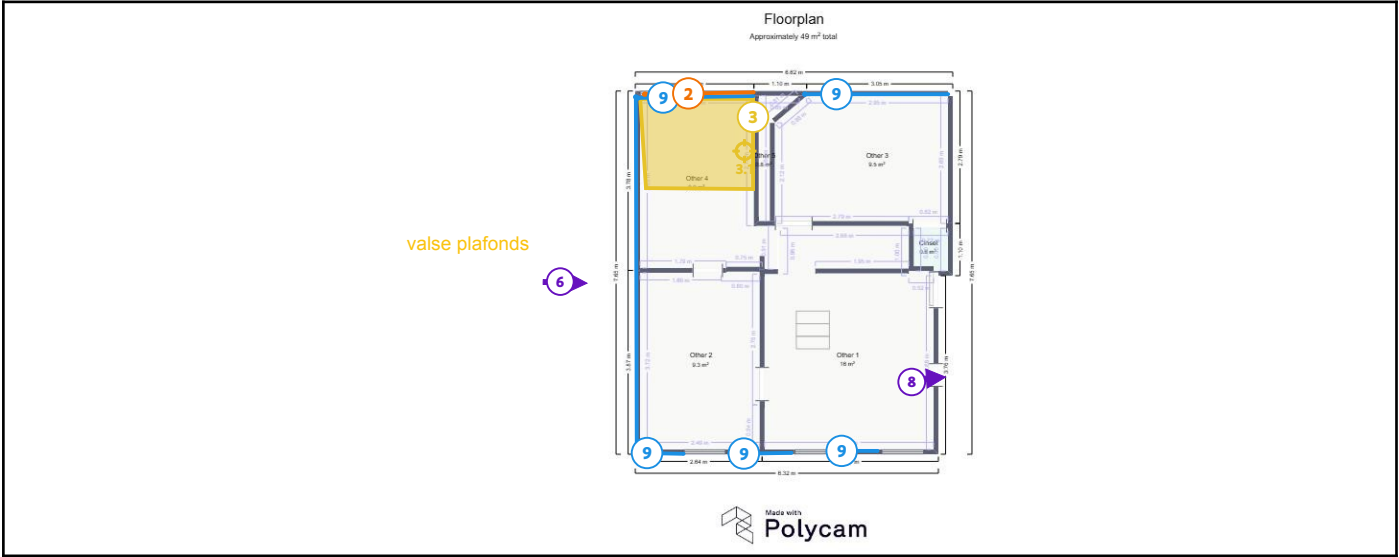
Plan 1.4: Plan verdieping

Beschrijving	Type	Actie
2. Kit tussen kader en raam	Asbestmateriaal	Verwijderen
3. Platen plafond +1	Asbestmateriaal	Zorgvuldig beheren
3.1 Code: 02	Puntmonster	-
6. Plafonds	Advies	-
8. Teller elektriciteit	Advies	-
9. Pleisterwerk muur	Geen asbest	-

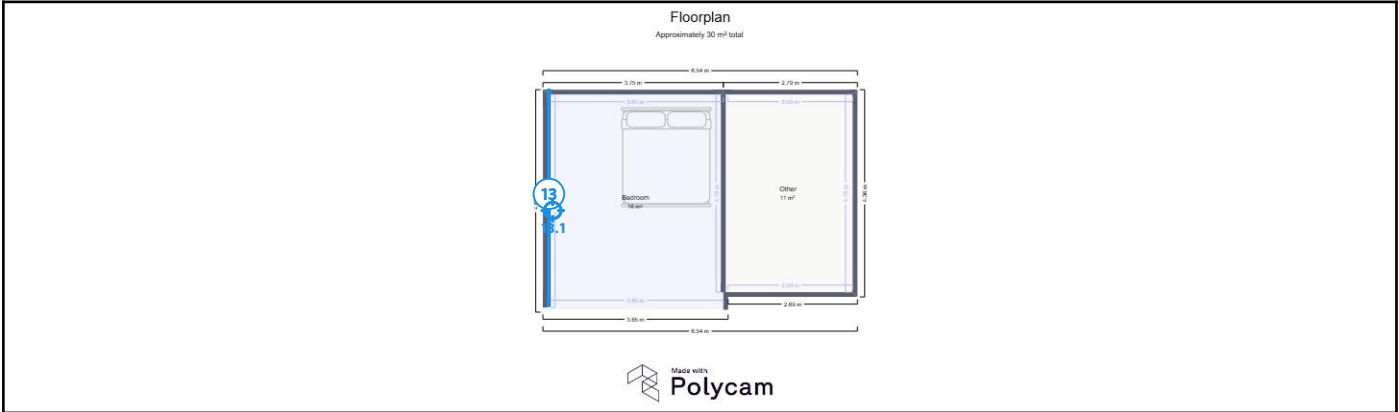
Plan 1.5: Plan zolder

Beschrijving	Type	Actie
13. Cementering	Geen asbest	-
13.1 Code: 03	Puntmonster	-
