Asbestinventarisatetest

Mijnwerkersstraat 26, 9500 Geraardsbergen

Attestnummer : 20250615-000052.000

Uitgegeven op : 15.06.2025

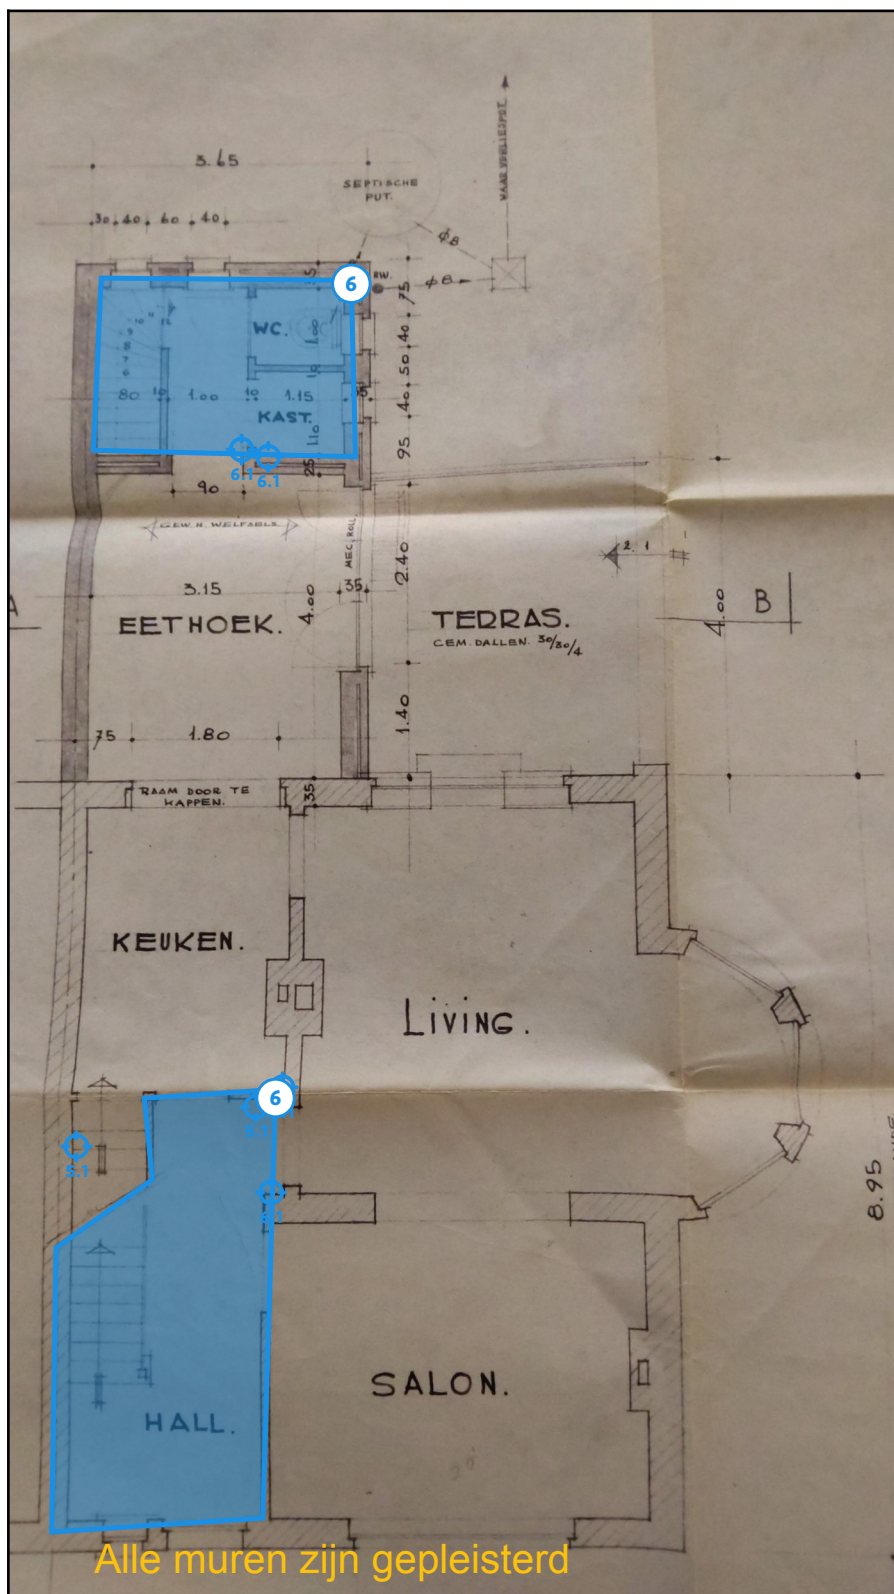
Plan 1.2: Verdiep 0

5. Pleisterwerk muren (hoeveelheden)	Geen asbest	-
5.1 Code: M01	Mengmonster	-
6. Pleisterwerk plafonds	Geen asbest	-
6.1 Code: M02	Mengmonster	-

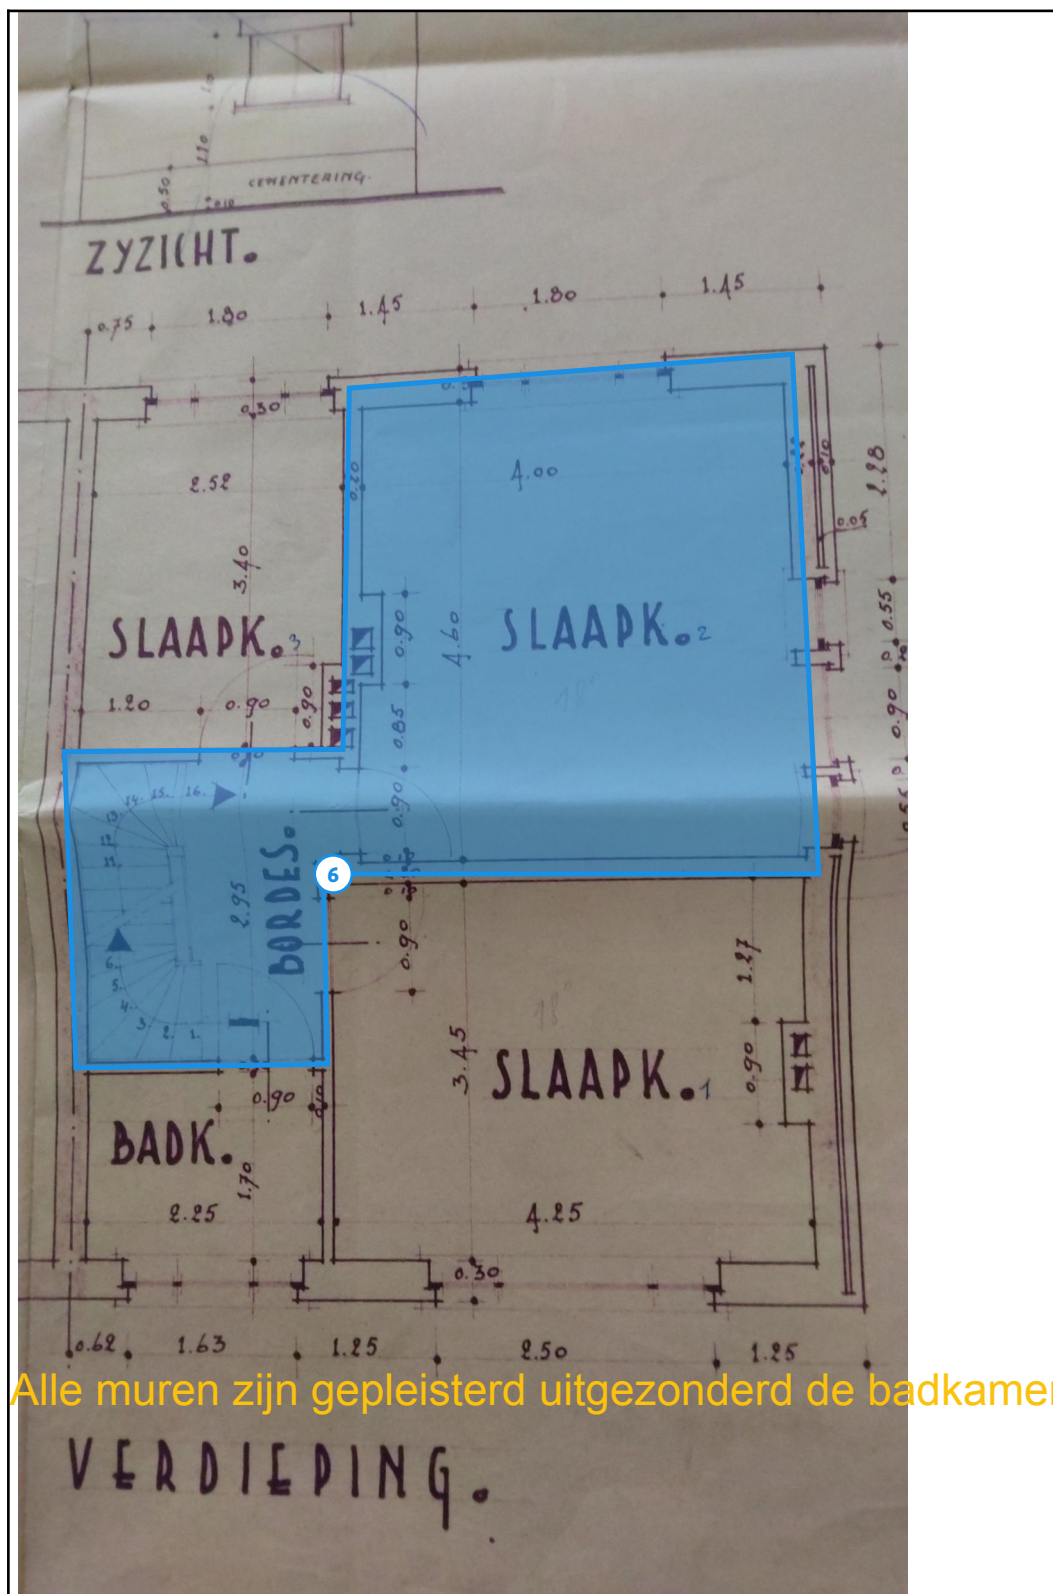
Plan 1.3: Verdiep 1

Alle muren zijn gepleisterd uitgezonderd de badkamer

5. Pleisterwerk muren (hoeveelheden)	Geen asbest	-
6. Pleisterwerk plafonds	Geen asbest	-
