Asbestinventarisatetest

Kasteelstraat 37, 9070 Destelbergen

Attestnummer : 20250512-000480.000

Zone 1: Hoofdgebouw

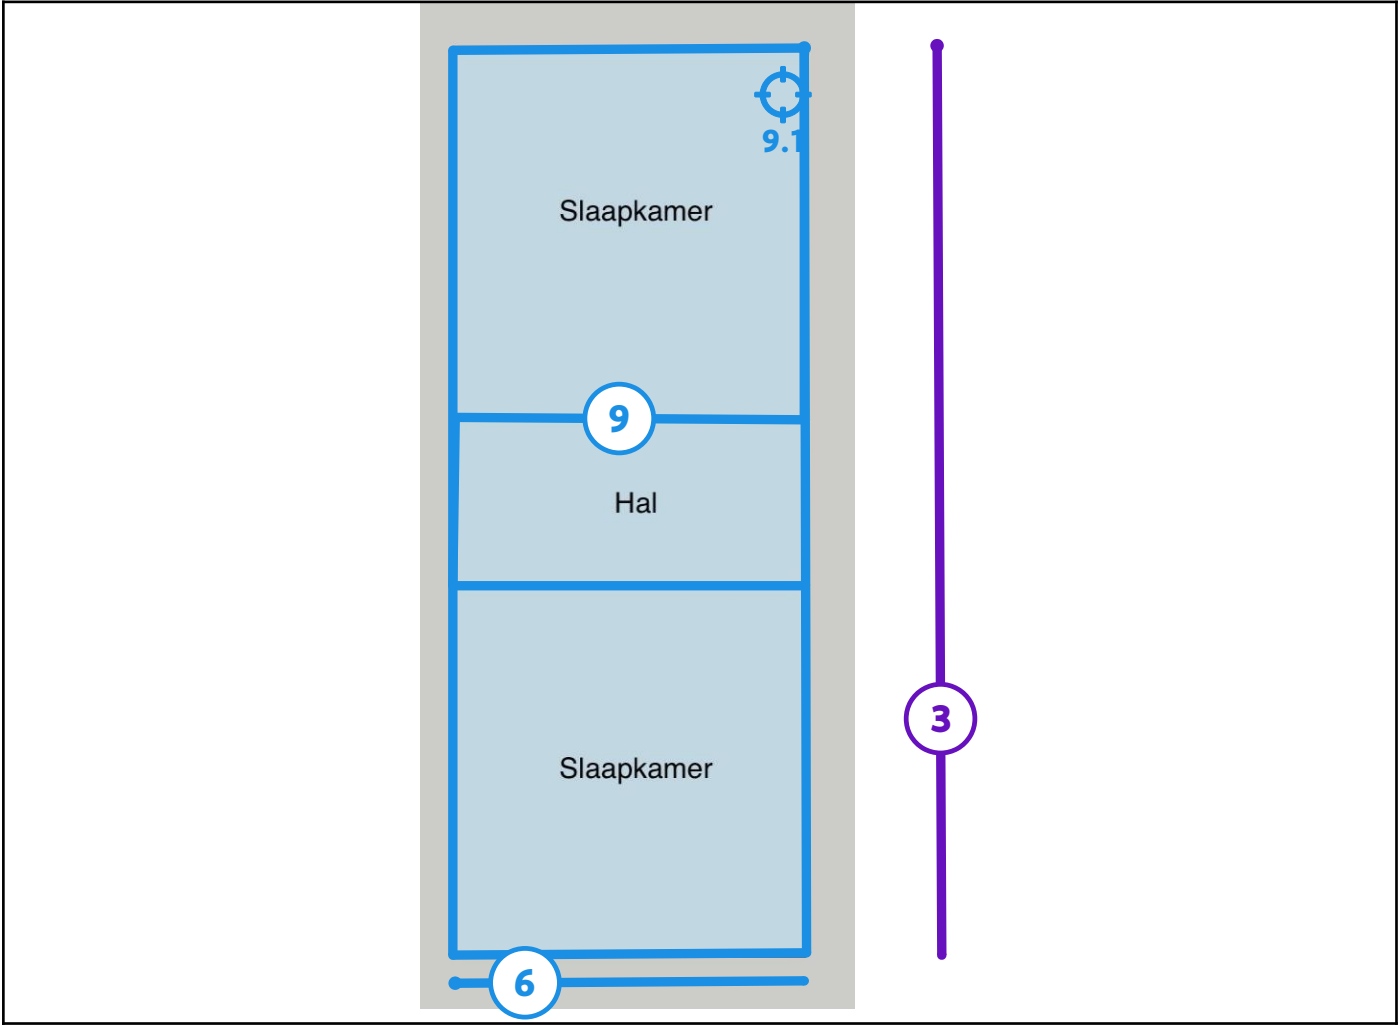
Plan 1.2: Eerste verdieping

Beschrijving	Type	Actie
3. Leien gevelbekleding bureen	Advies	-
6. Crepi	Geen asbest	-
9. Pleisterwerk muren	Geen asbest	-
9.1 Code: MM01	Mengmonster	-

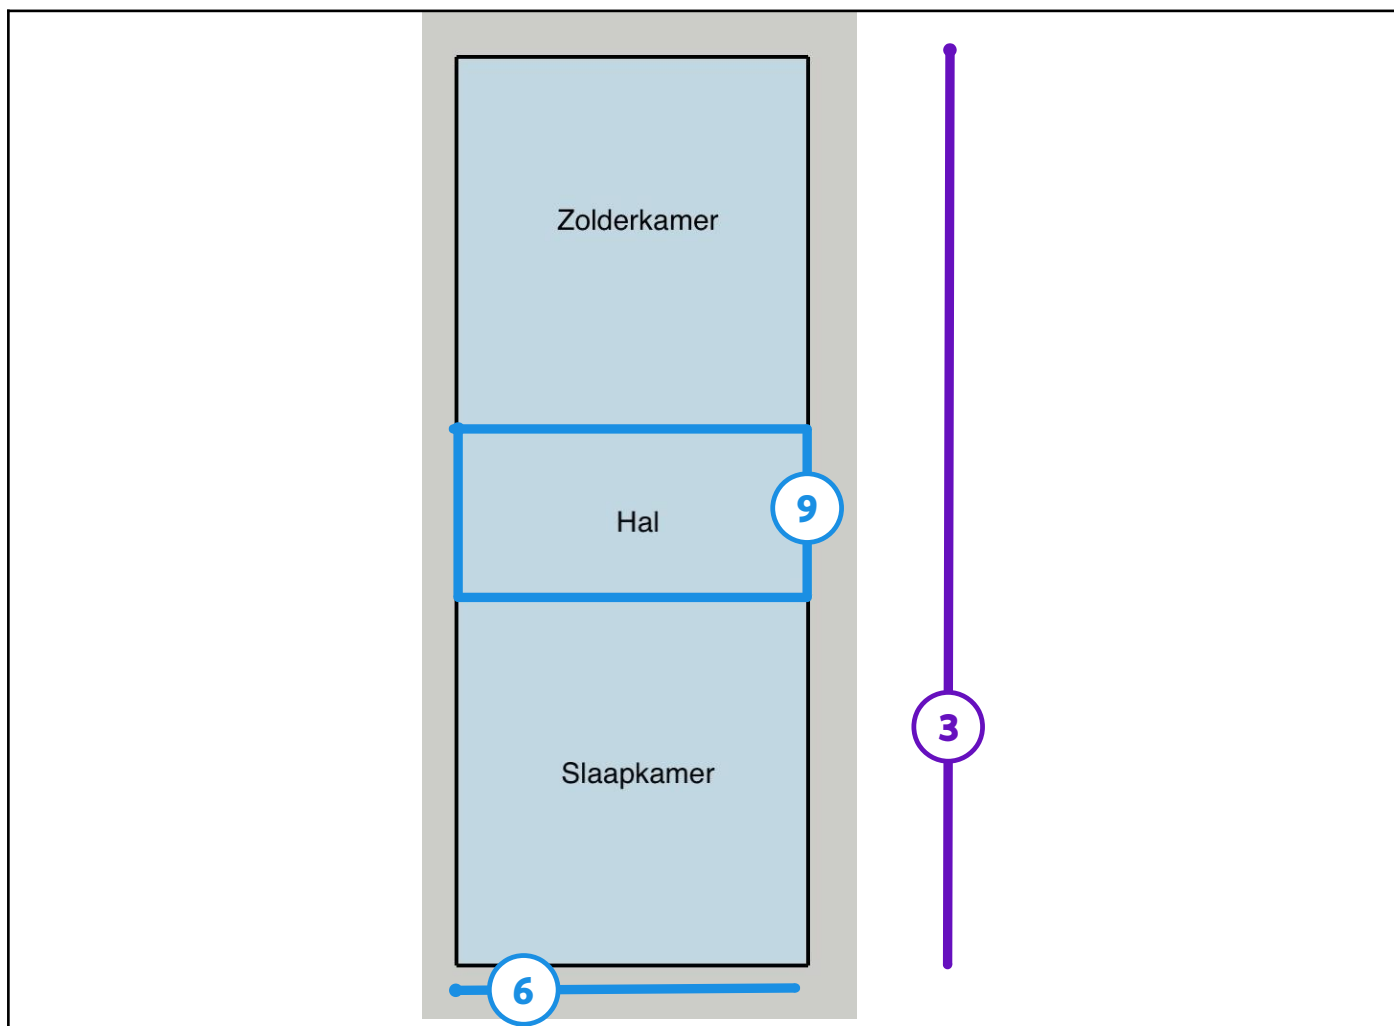
Plan 1.3: Tweede verdieping

Beschrijving	Type	Actie
3. Leien gevelbekleding burens	Advies	-
6. Crepi	Geen asbest	-
9. Pleisterwerk muren	Geen asbest	-

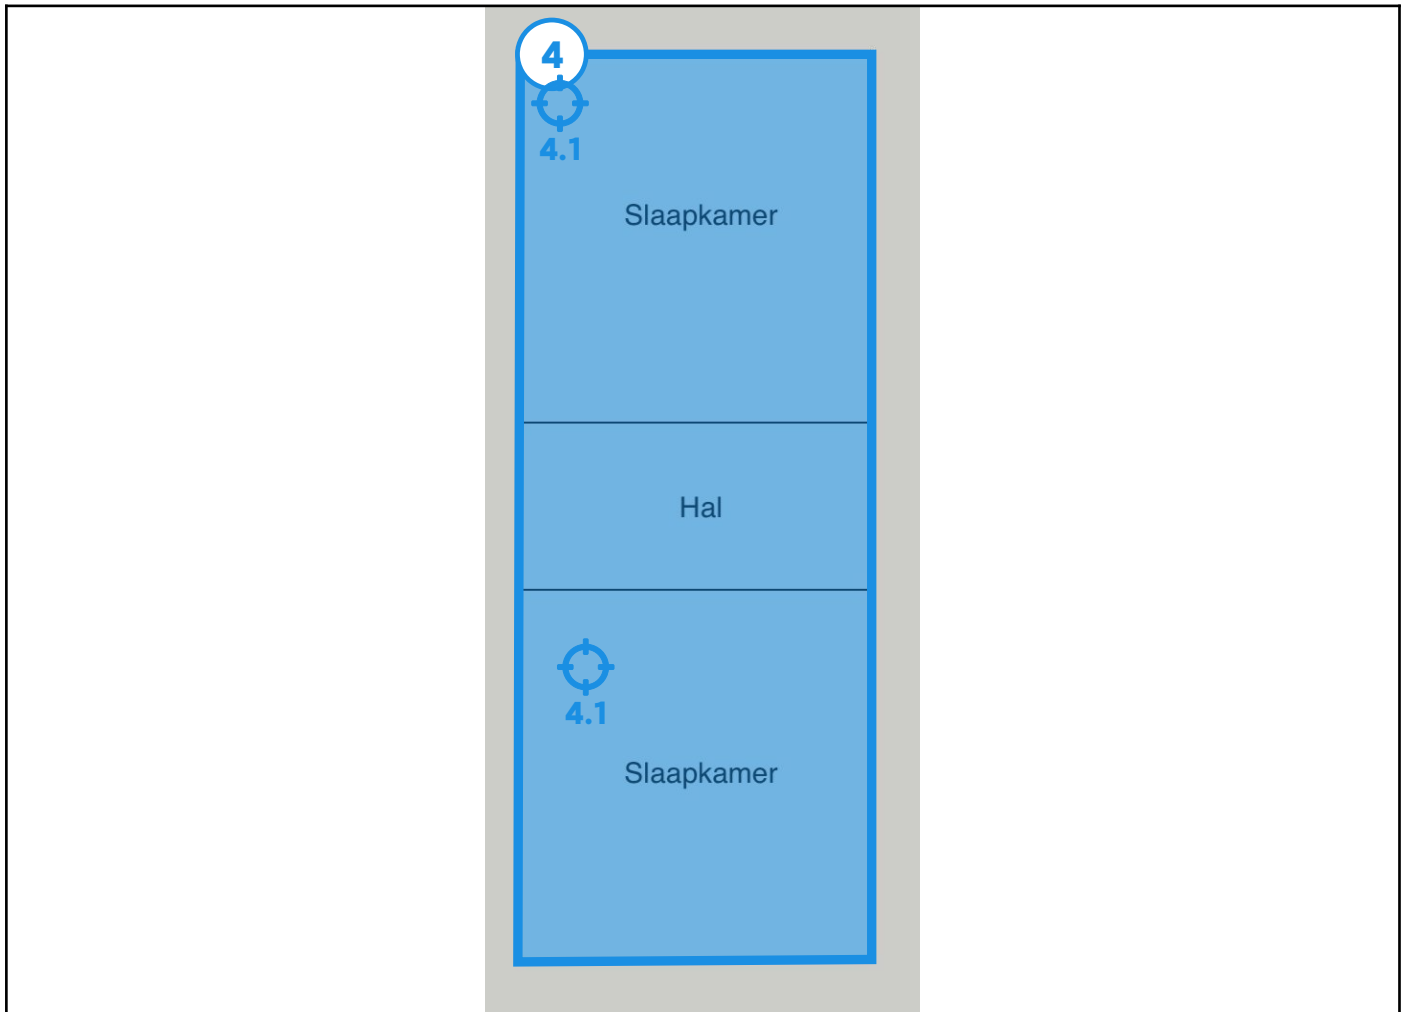
Plan 1.5: Eerste verdieping (vloeren en plafonds)

Beschrijving	Type	Actie
4. Pleisterwerk plafonds	Geen asbest	-
4.1 Code: MM02	Mengmonster	-

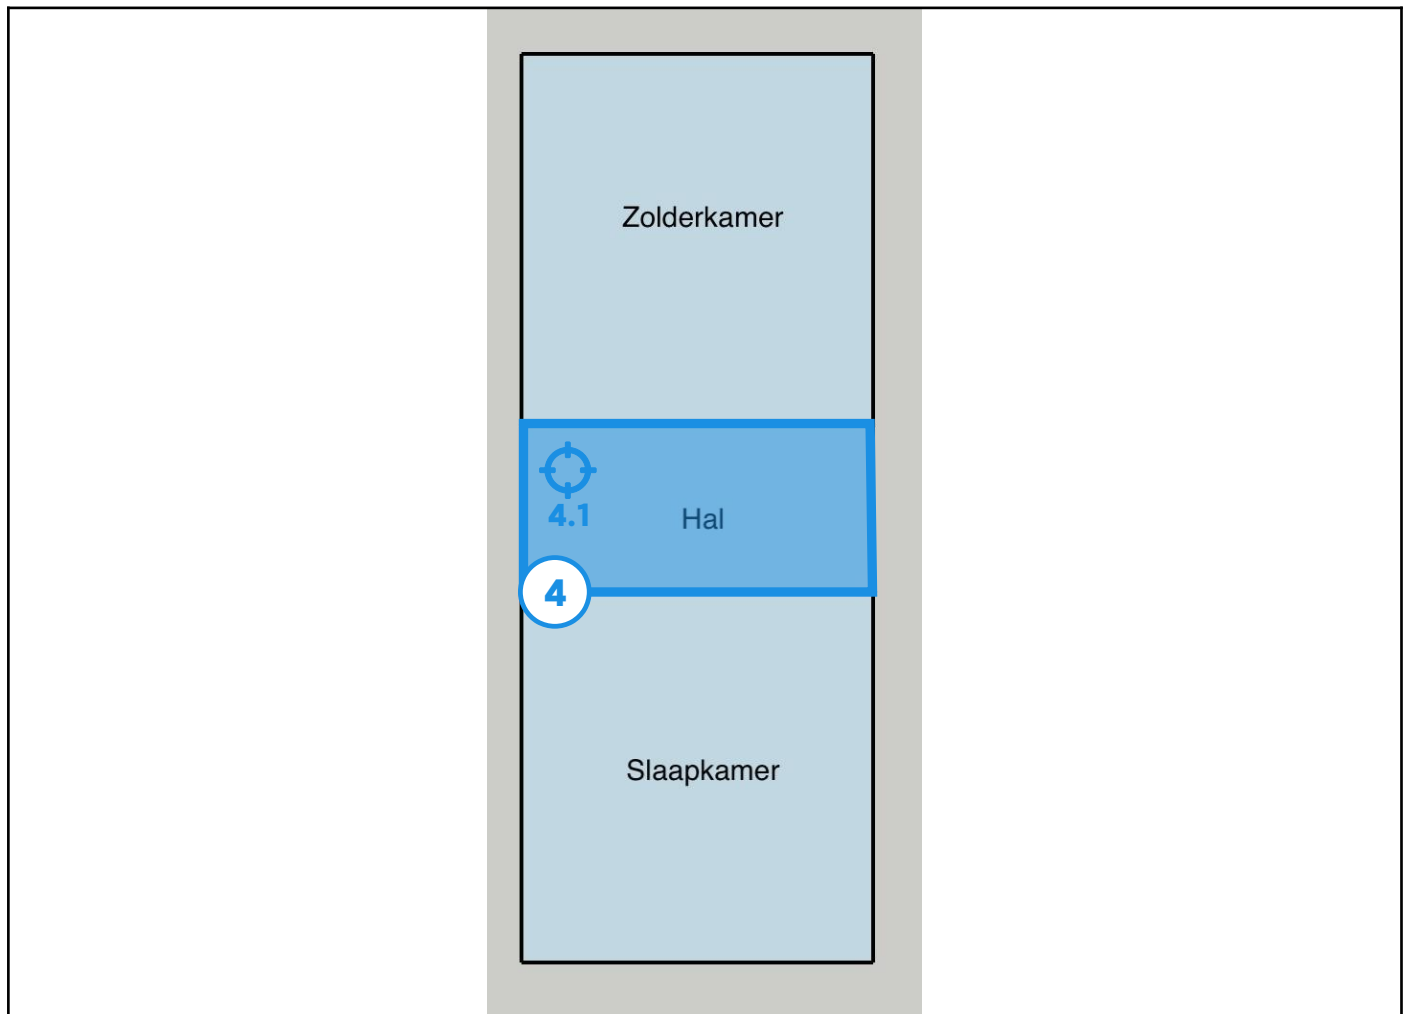
Plan 1.6: Tweede verdieping (vloeren en plafonds)

Beschrijving	Type	Actie
4. Pleisterwerk plafonds	Geen asbest	-
4.1 Code: MM02	Mengmonster	-

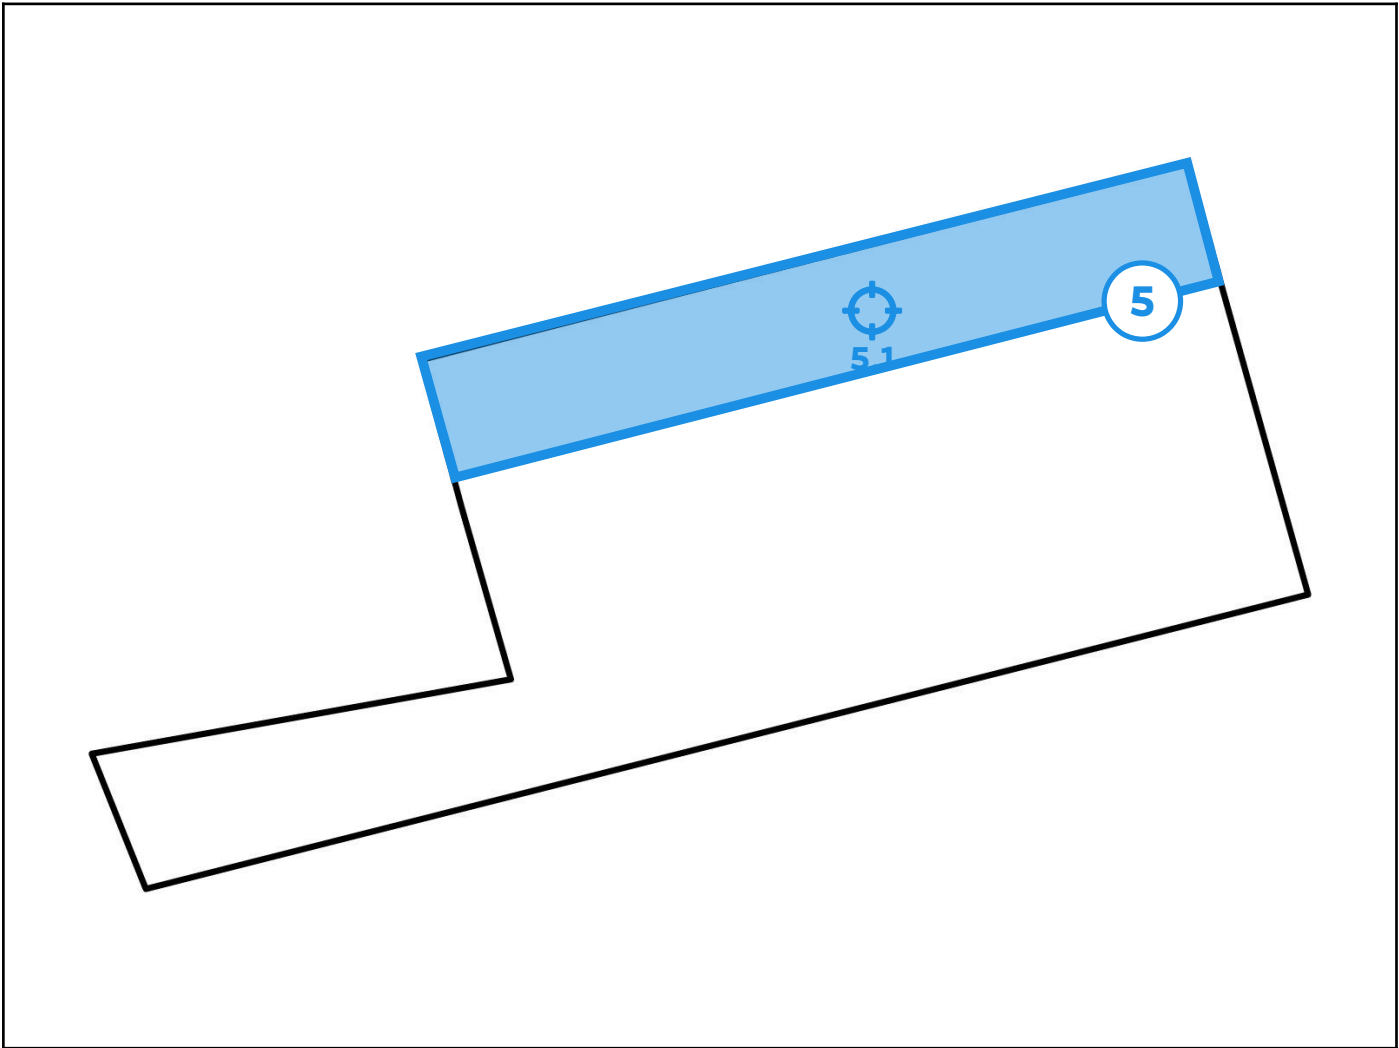
Plan 1.7: Dakplan

Beschrijving	Type	Actie
5. Roofing	Geen asbest	-
5.1 Code: MM03	Puntmonster	-
