Asbestinventarisat attest

Tuinwijk 65, 9080 Lochristi

Attestnummer : 20250708-000217.000

Niet-asbestveilig

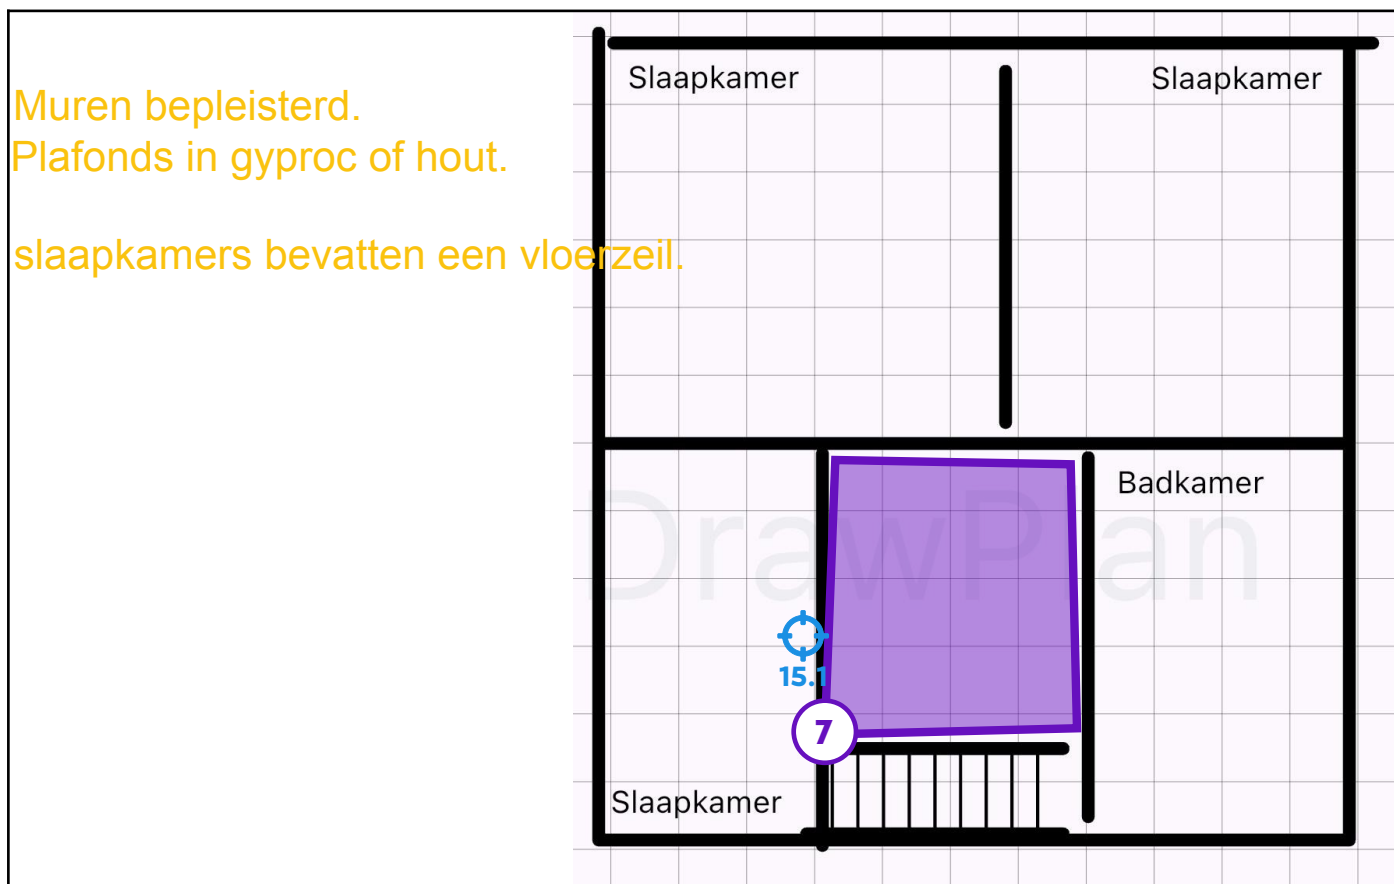
Beschrijving	Type	Actie
6. Vinylvloer niet verdacht	Advies	-
7. Vinylvloer niet verdacht	Advies	-
8. Valse plafonds	Advies	-
15. Muurpleister	Geen asbest	-
15.1 Code: 1	Mengmonster	-

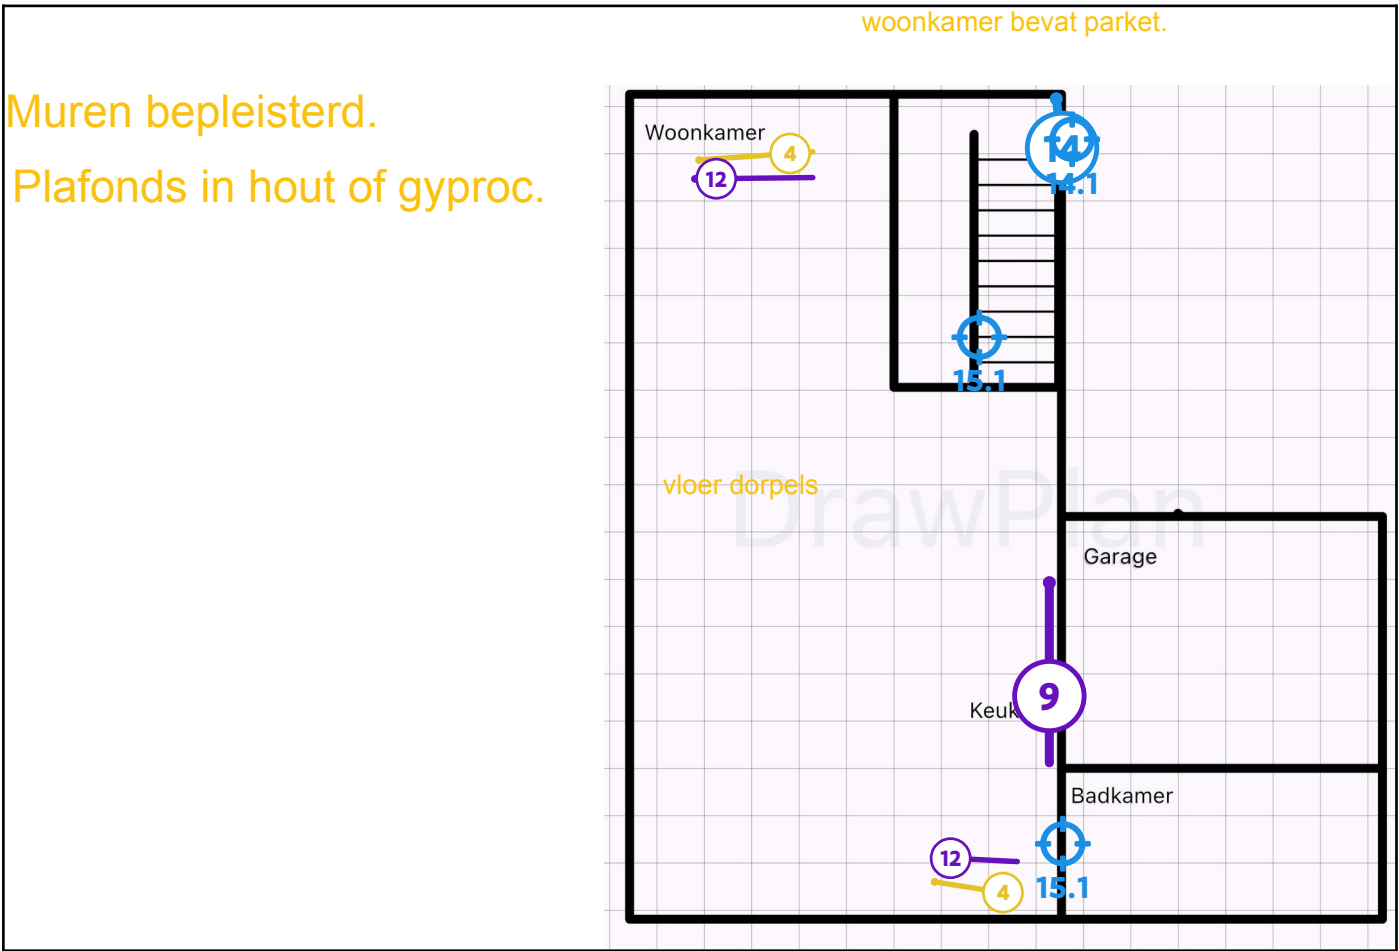
Plan 1.3: Glv

Beschrijving	Type	Actie
4. Massal tablet verwarming	Asbestmateriaal	Zorgvuldig beheren
8. Valse plafonds	Advies	-
9. Tegellijm niet zichtbaar	Advies	-
10. Lijm voor parketvloer	Advies	-
12. HVAC-installatie: staat niet vermeld in het IAD bronnenboek	Advies	-
14. Kit kozijn-muur (met staalname) aluminium raam	Geen asbest	-
14.1 Code: 03	Puntmonster	-

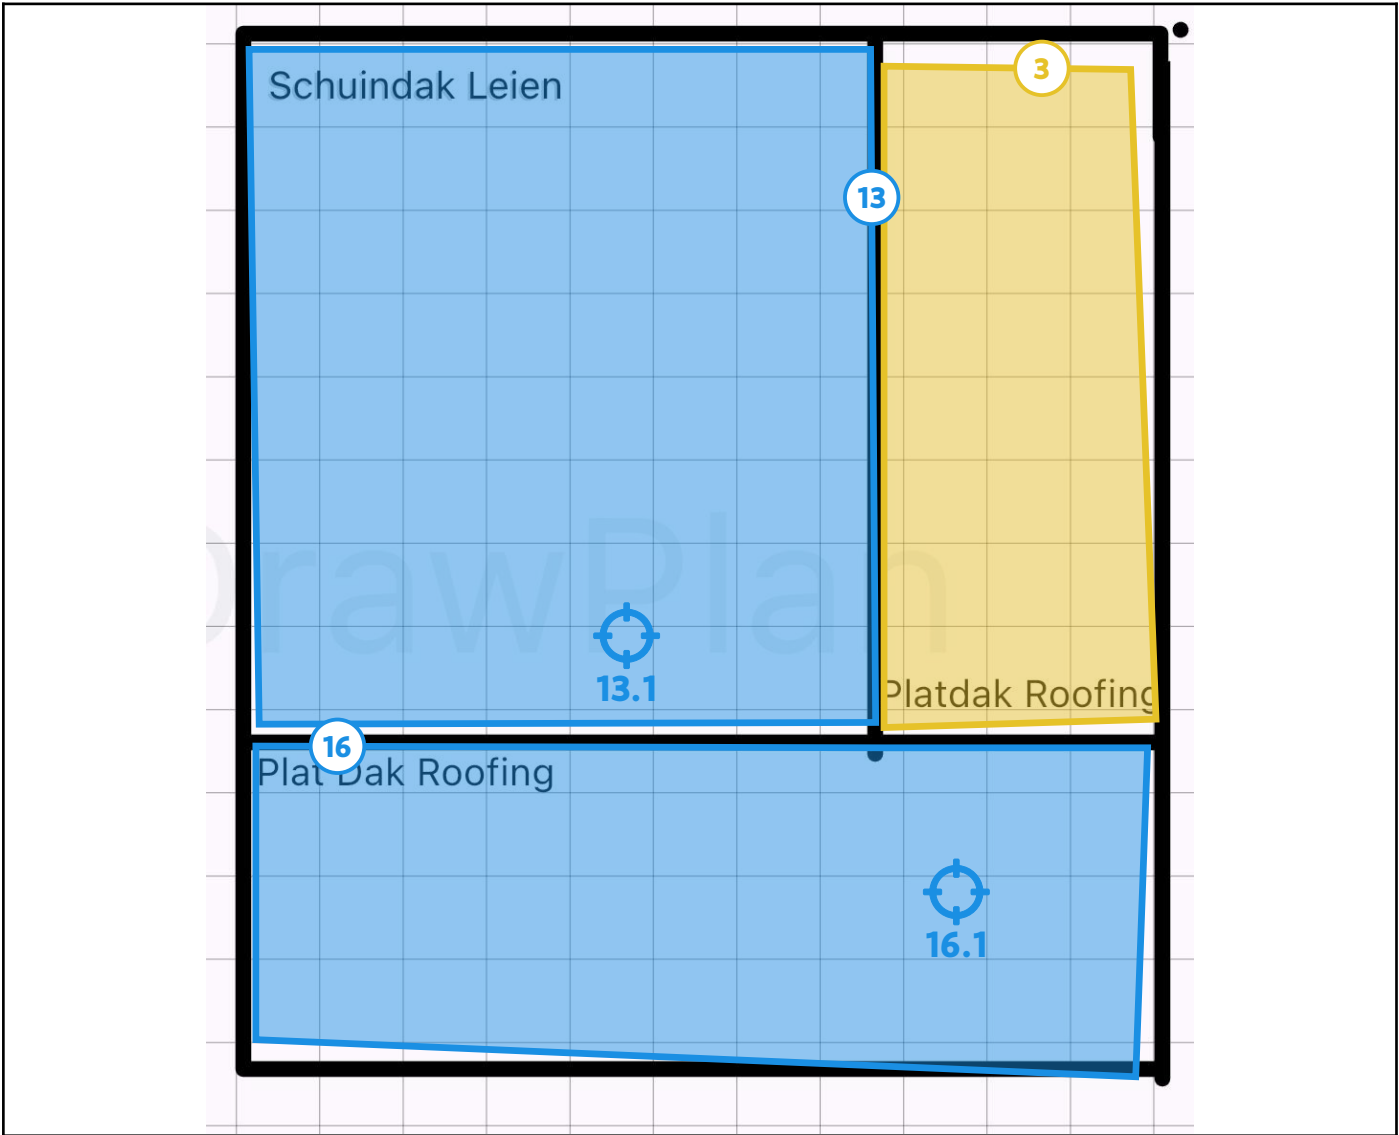
Plan 1.4: Dakplan

Beschrijving	Type	Actie
3. Roofing (zonder staalname: kans lekkage)	Asbestmateriaal	Zorgvuldig beheren
13. Dak/gevelleien (met staalname)	Geen asbest	-
13.1 Code: 02	Puntmonster	-
16. Roofing (met staalname)	Geen asbest	-
16.1 Code: 4	Puntmonster	-

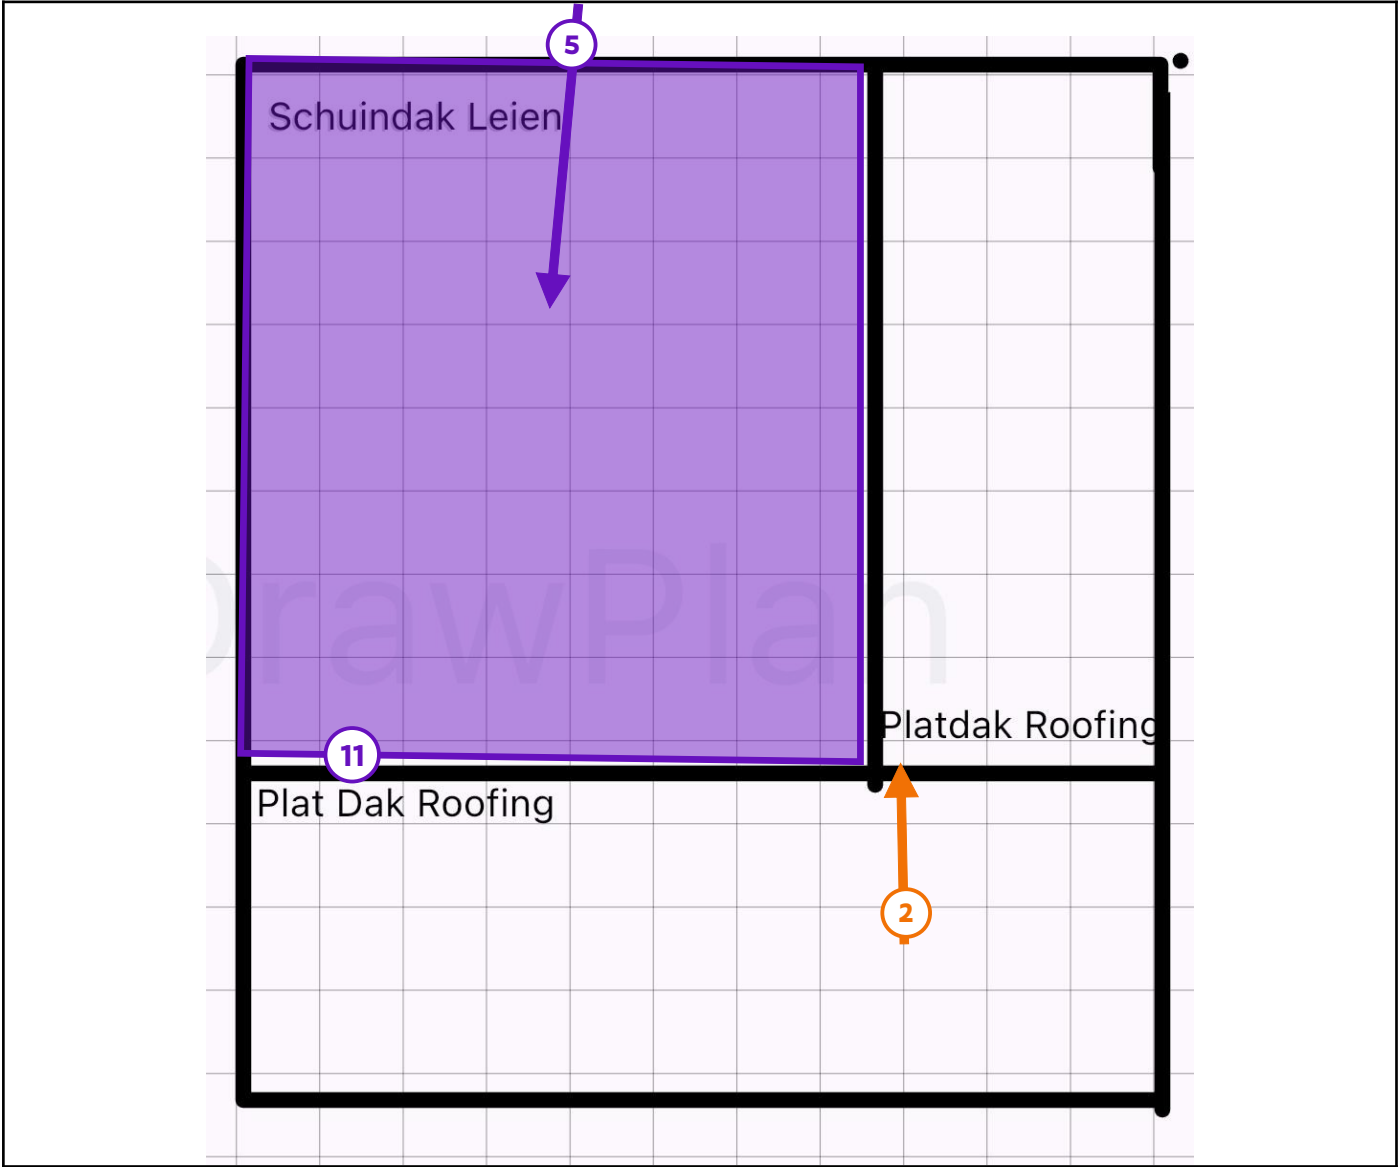
Plan 1.5: Dakplan

Beschrijving	Type	Actie
2. Schouwbus (visueel vastgesteld)	Asbestmateriaal	<div>Verwijderen</div>
5. Schouw op het dak (beperking)	Beperking	-
11. Onderdak niet verdacht	Advies	-

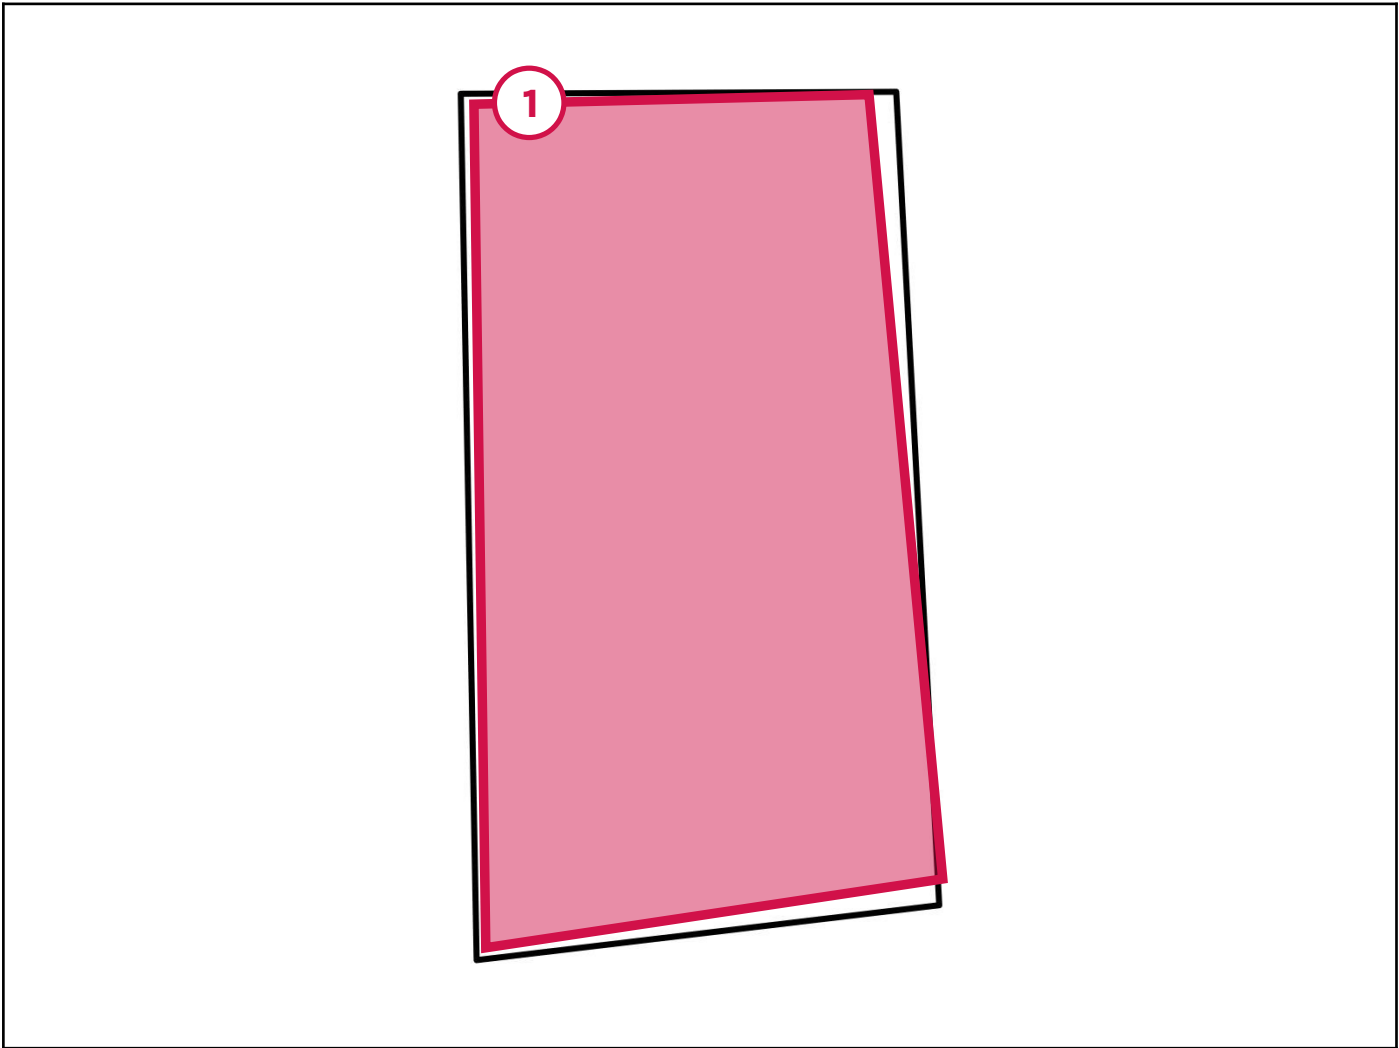
Plan 2.1: Tuinhuis plan

Beschrijving	Type	Actie
1. Golfplaten visueel vastgesteld (zonder staal)	Asbestmateriaal	Dringend verwijderen
