Asbestinventarisatetest

Sint-Remigiusweg 22, 3150 Haacht

Attestnummer : 20250212-000123.000

Uitgegeven op : 12.02.2025

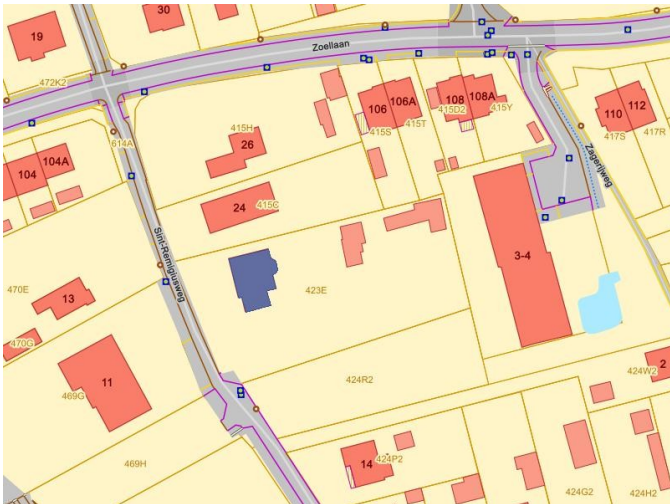
Zone 1: Hoofdgebouw

- 0 Asbestmaterialen
- 1 **Beperking**
- 0 Uitsluitingen
- 0 Roerende goederen
- 0 Puin, steenslag, (water)bodem
- 0 Adviezen
- 2 **Geen asbest**

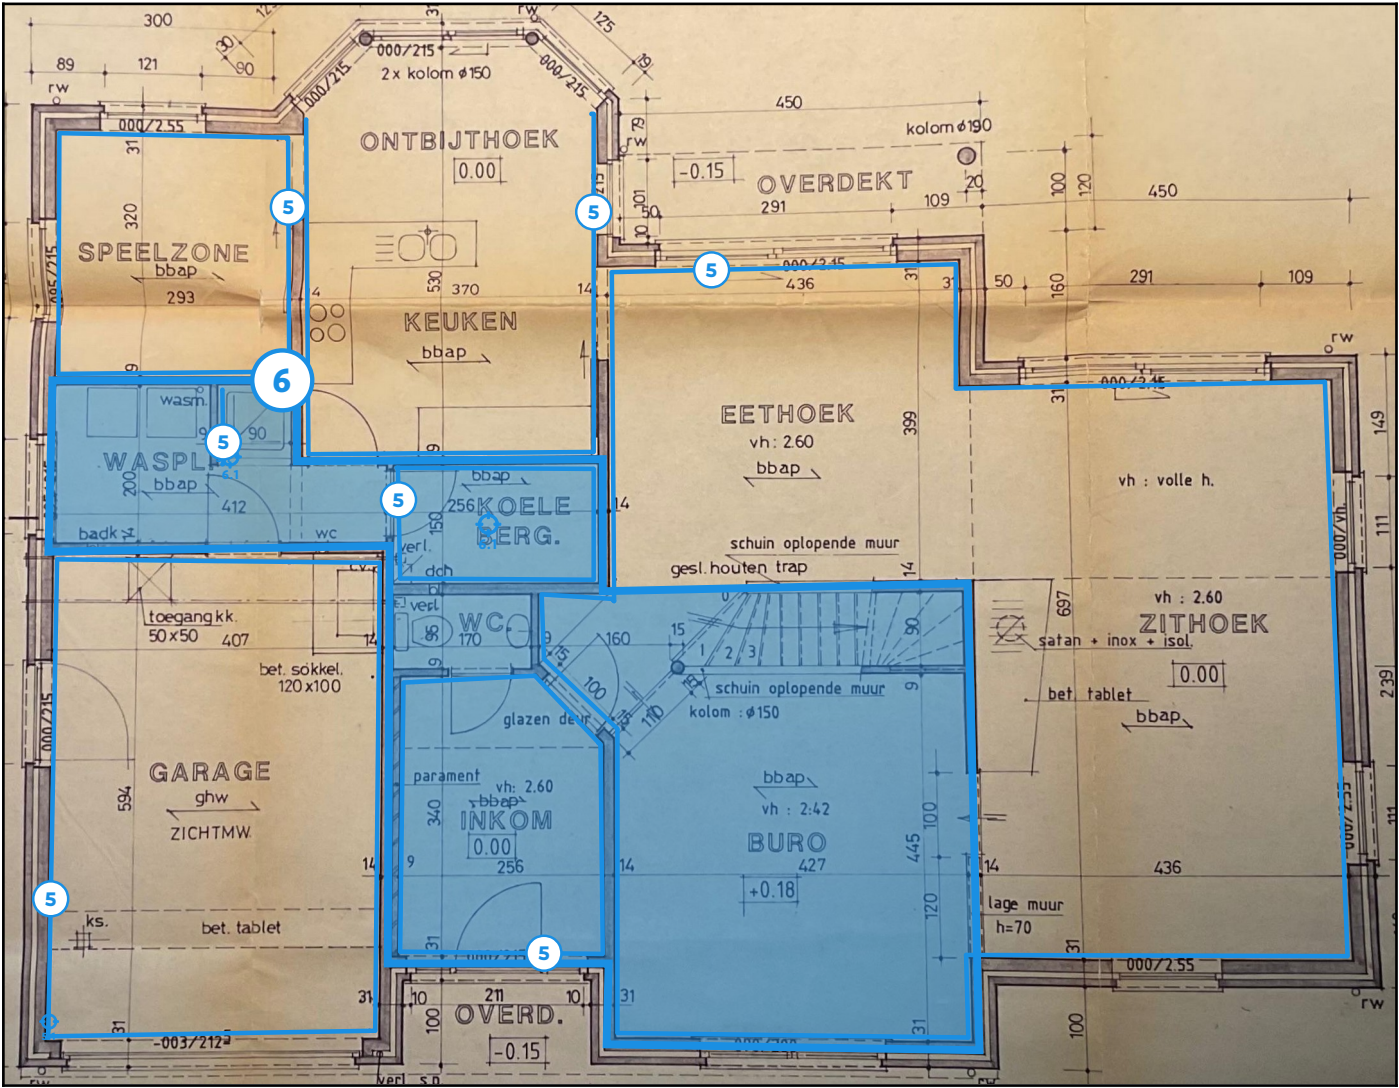
Plan 1.1: Gelijkvloers

Beschrijving	Type	Actie
5. Pleisterwerk muren	Geen asbest	-
5.1 Code: 01	Mengmonster	-
6. Pleisterwerk plafond	Geen asbest	-
6.1 Code: 02	Mengmonster	-

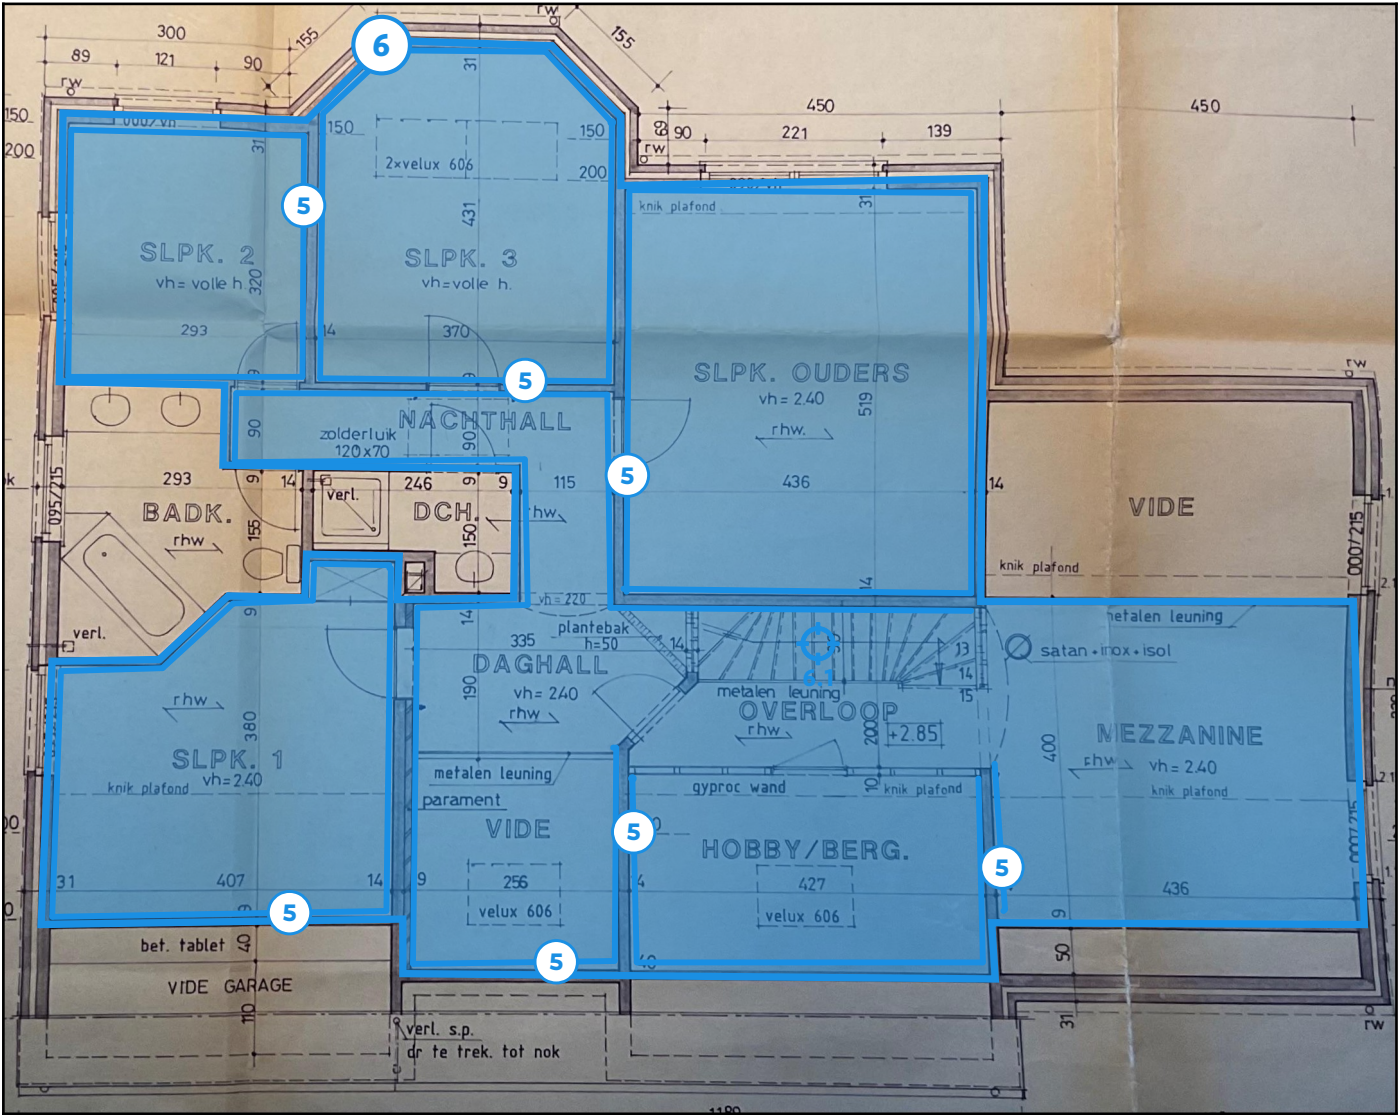
Plan 1.2: Eerste verdieping

Beschrijving	Type	Actie
5. Pleisterwerk muren	Geen asbest	-
6. Pleisterwerk plafond	Geen asbest	-
6.1 Code: 02	Mengmonster	-

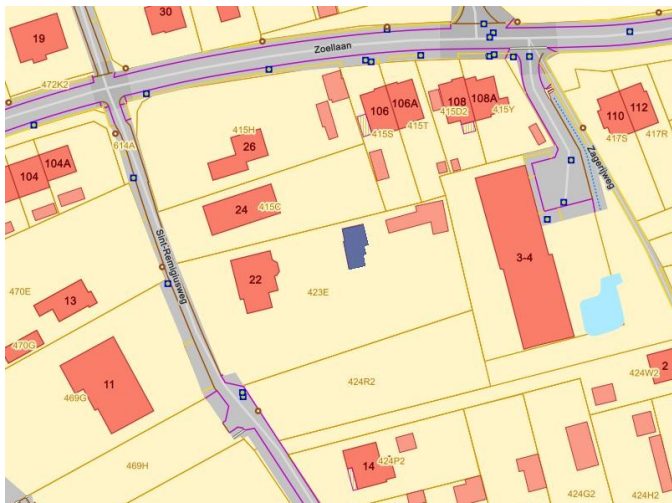
Zone 2: Bijgebouw

3 Asbestmaterialen

Beschrijving	Type	Actie
1. Gevelplaten bijgebouw	Asbestmateriaal	Verwijderen
2. Rookgaskanaal bijgebouw	Asbestmateriaal	Verwijderen
3. Golfplaten dakbedekking bijgebouw	Asbestmateriaal	Verwijderen

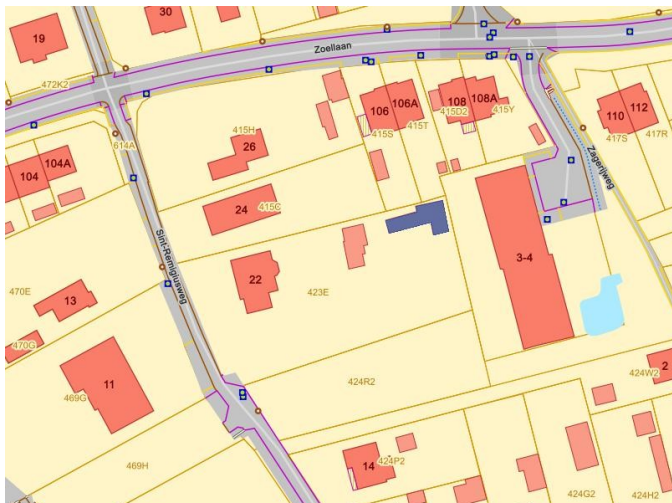
Zone 3: Bijgebouw

- 0 Asbestmaterialen
- 0 Beperkingen
- 0 Uitsluitingen
- 0 Roerende goederen
- 0 Puin, steenslag, (water)bodem
- 0 Adviezen
- 0 Geen asbest
