Asbestinventarisatetest

Groenstraat 116, 1501 Halle

Attestnummer : 20250627-000464.000

Niet-asbestveilig

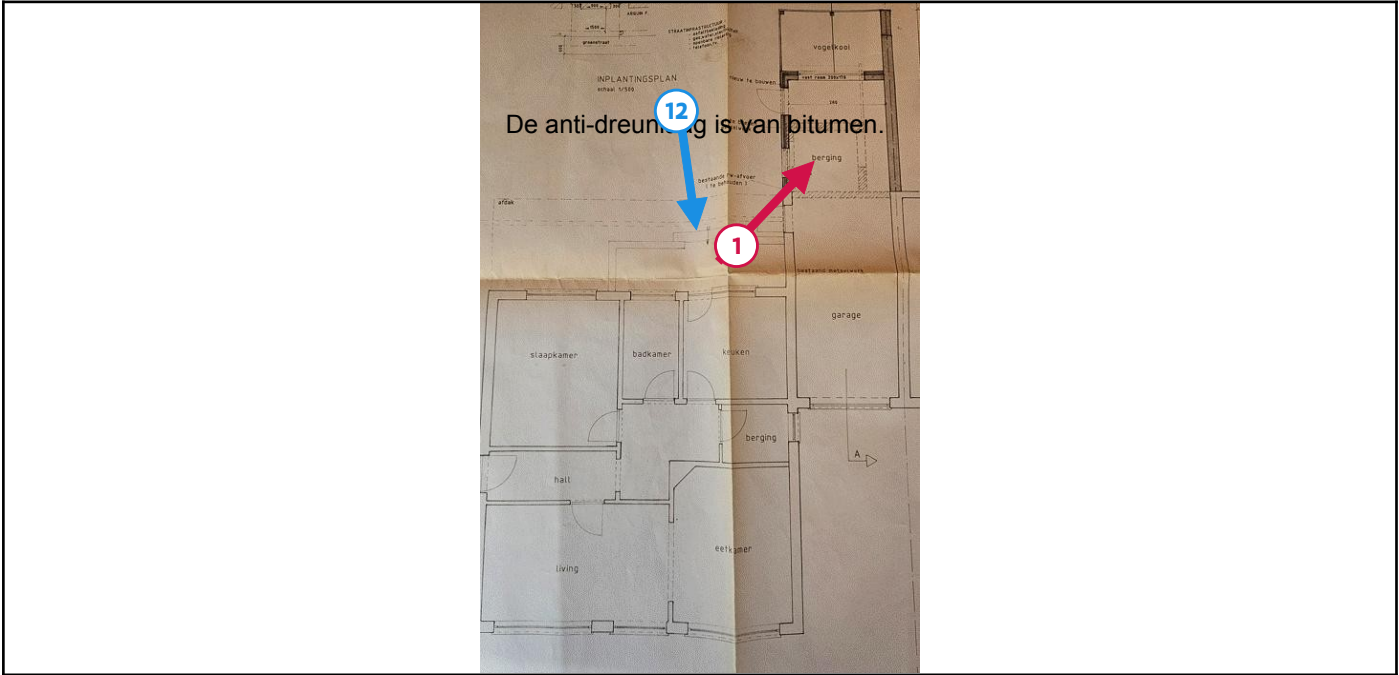
Plan 1.3: plan gelijkvloers

Beschrijving	Type	Actie
1. afvalplaten	Asbestmateriaal	Dringend verwijderen
12. mastiek houten ramen enkel glas achteraan de woning	Geen asbest	-

De te verwijderen materialen dienen bevochtigd of gefixeerd te worden.

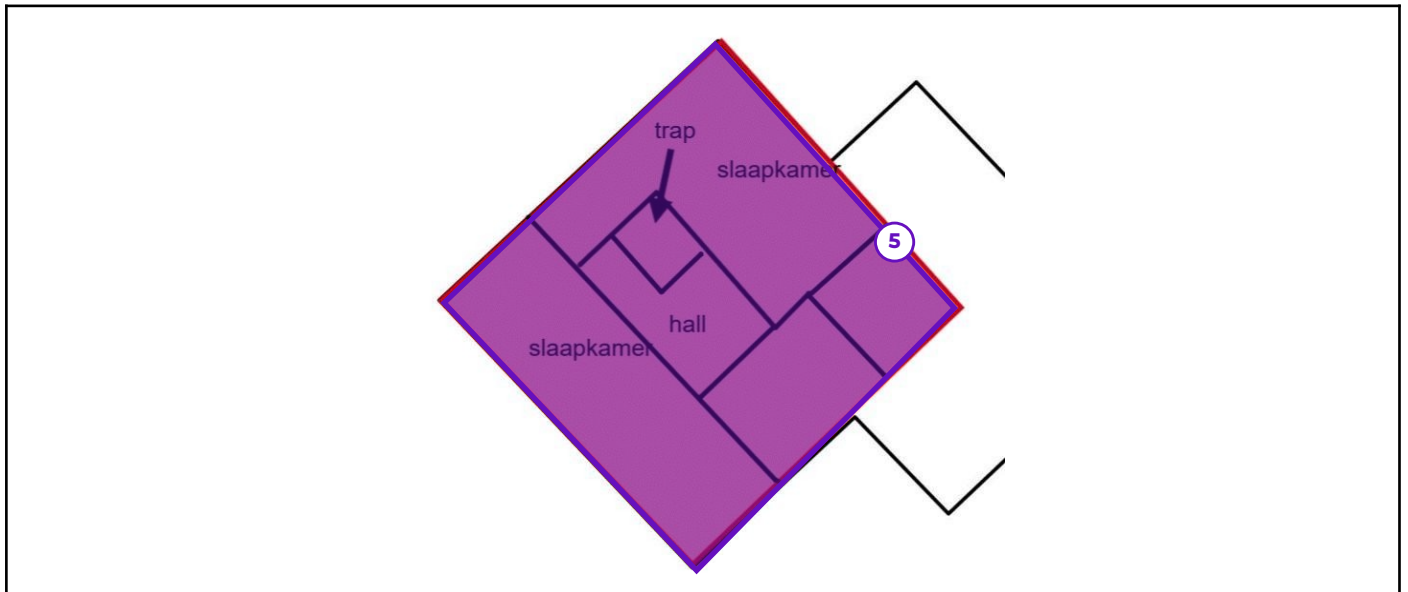
Plan 1.9: plan eerste verdieping

Beschrijving	Type	Actie
5. valse plafonds en valse wanden	Advies	-

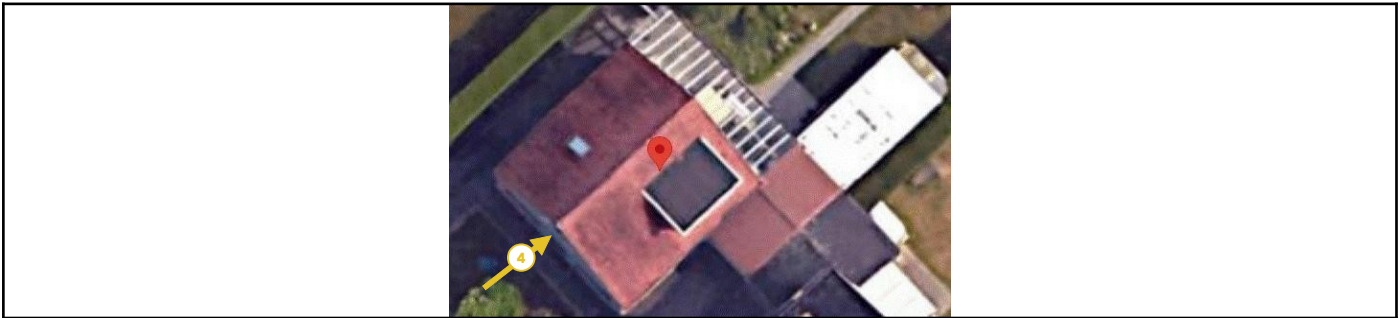
Plan 1.10: idakplan luchtfoto

Beschrijving	Type	Actie
4. Elektrische LS doos voorgevel buiten	Asbestmateriaal	Zorgvuldig beheren

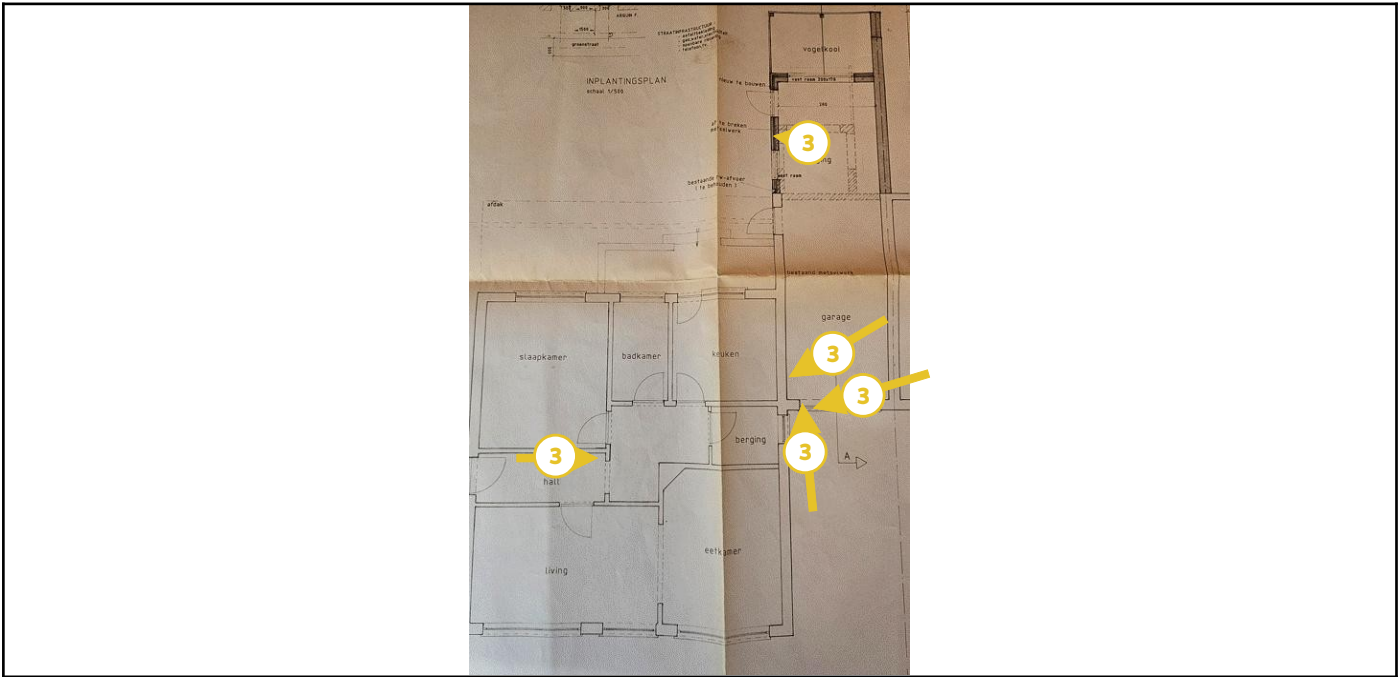
Plan 1.13: plan gelijkvloers

Beschrijving	Type	Actie
3. elektrische schakelaars-stopcontacten en LS dozen	Asbestmateriaal	Zorgvuldig beheren

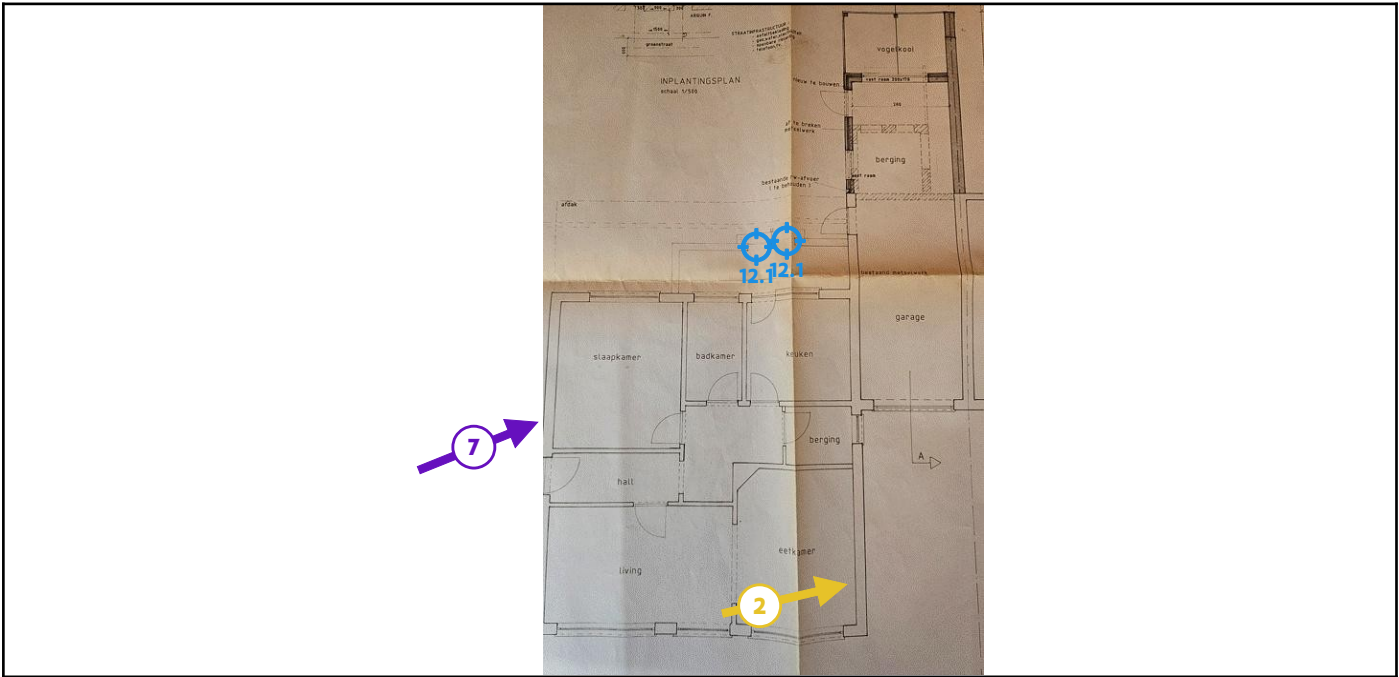
Plan 1.14: plan gelijkvloers

Beschrijving	Type	Actie
2. plaat met elektrische zekeringen	Asbestmateriaal	Zorgvuldig beheren
7. Elektrische verwarmingstoestellen	Advies	-
12. mastiek houten ramen enkel glas achteraan de woning	Geen asbest	-
12.1 Code: 8860622	Mengmonster	-

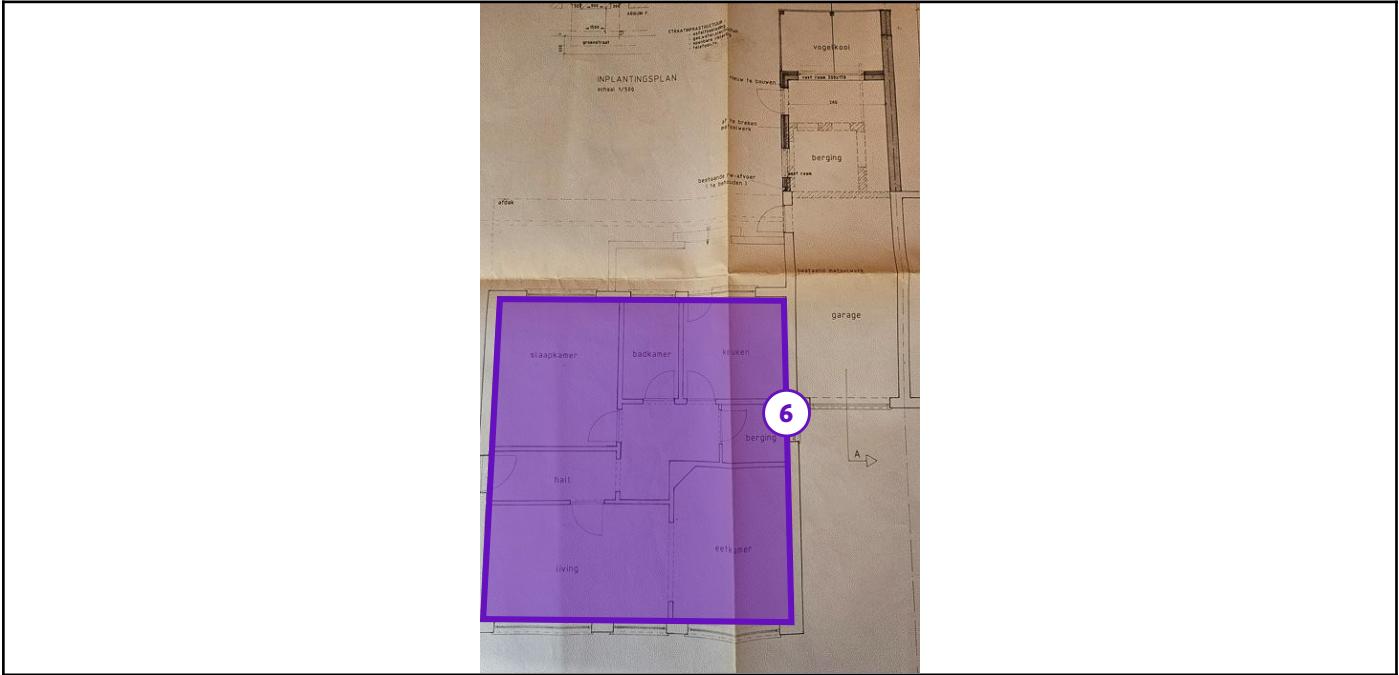
Plan 1.15: plan gelijkvloers

Beschrijving	Type	Actie
6. Ijmlaag vloer -en wandtegels	Advies	-

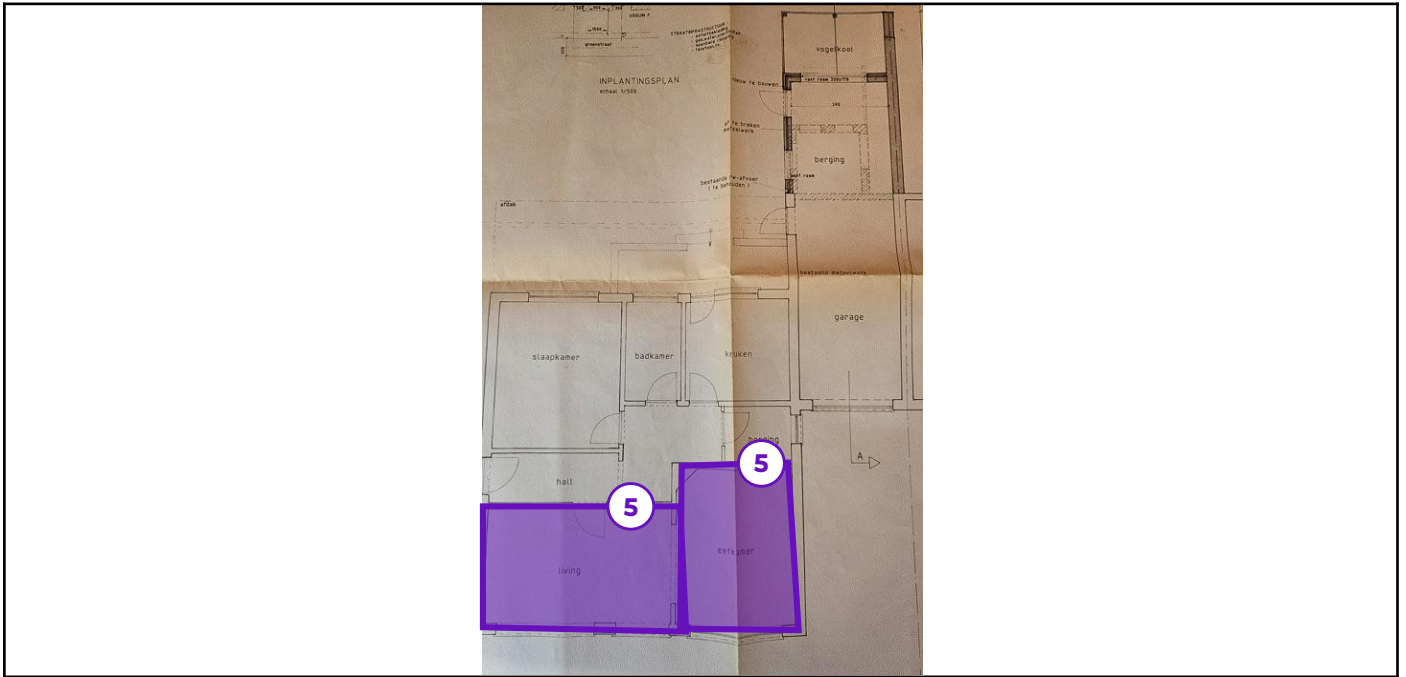
Plan 1.16: plan gelijkvloers

Beschrijving	Type	Actie
5. valse plafonds en valse wanden	Advies	-
