# Asbestinventarisatattest

Boomsestraat 104, 2845 Niel

Attestnummer : 20250701-000450.000

Uitgegeven op : 01.07.2025

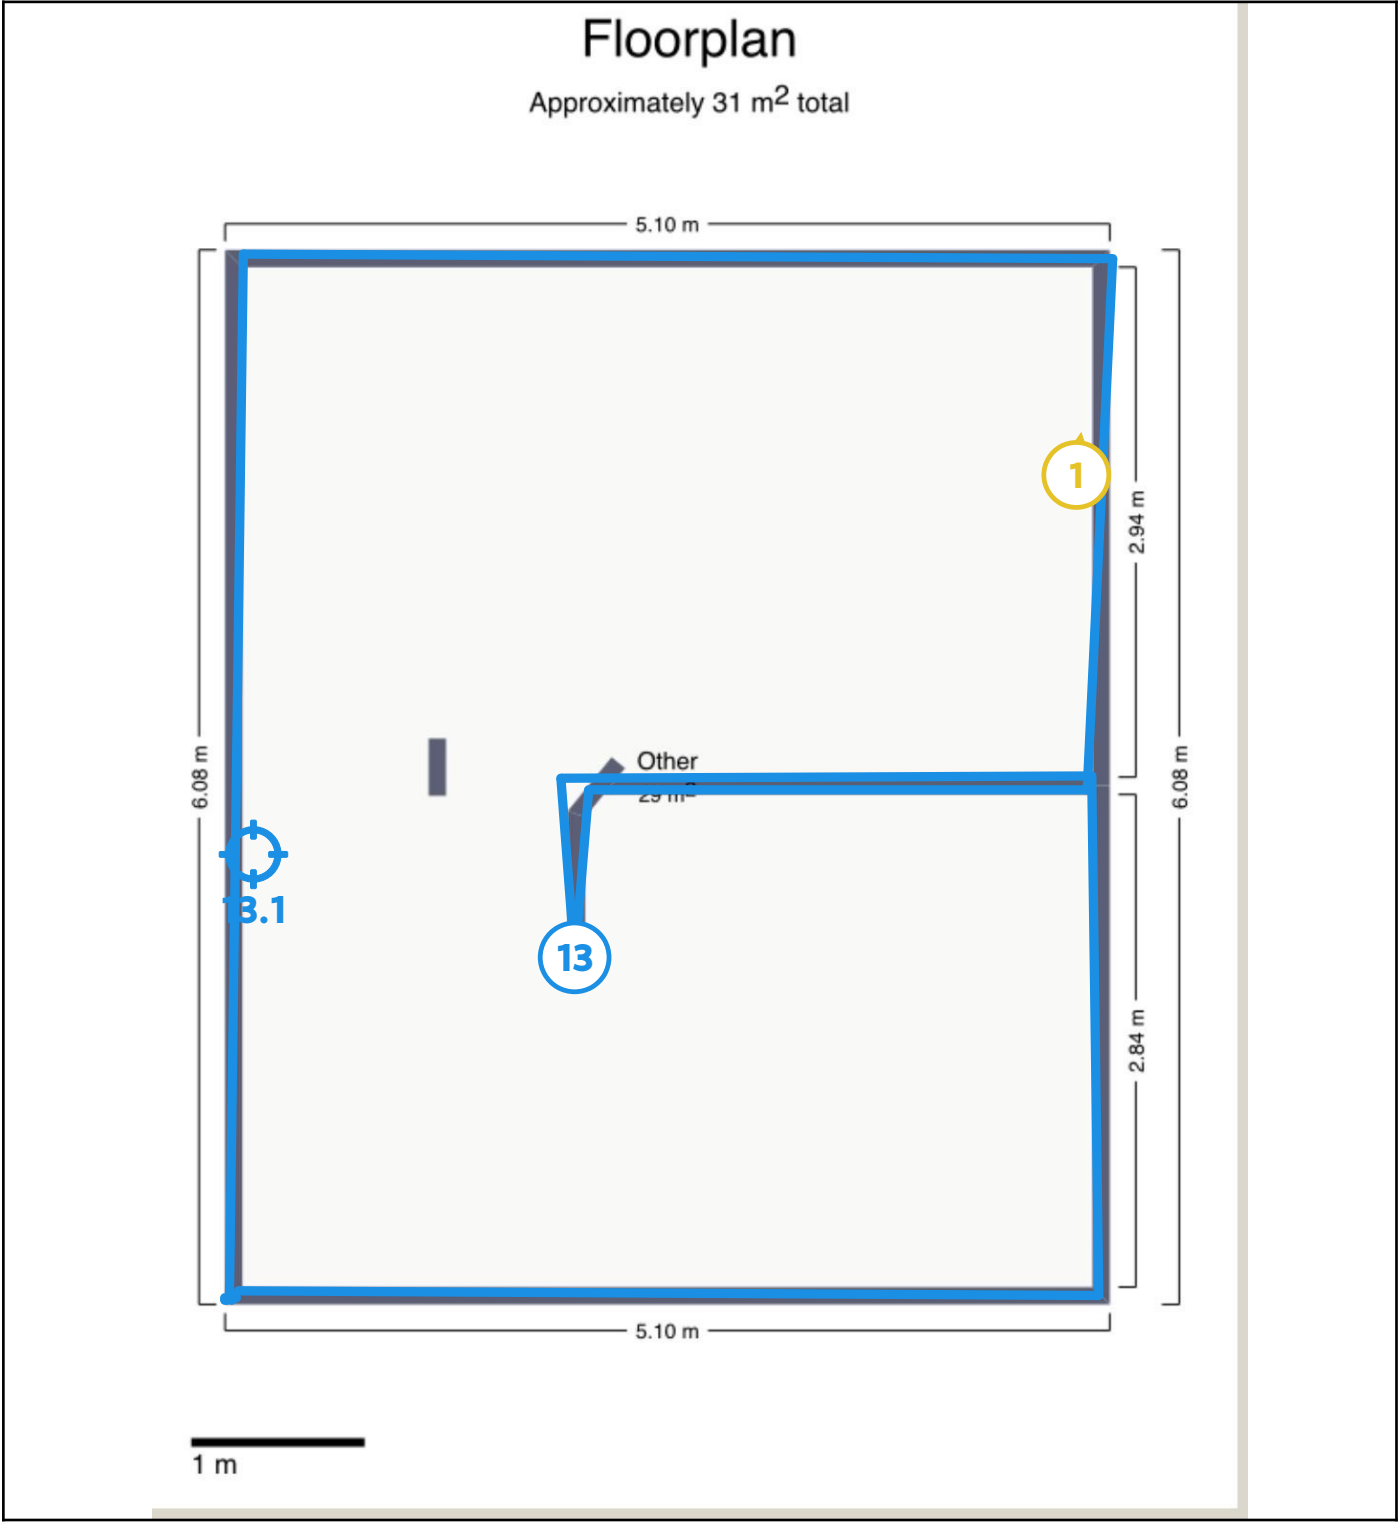
# Plan 1.1: Kelder

Beschrijving	Type	Actie
1. EK-toepassingen in Bakeliet	Asbestmateriaal	Zorgvuldig beheren

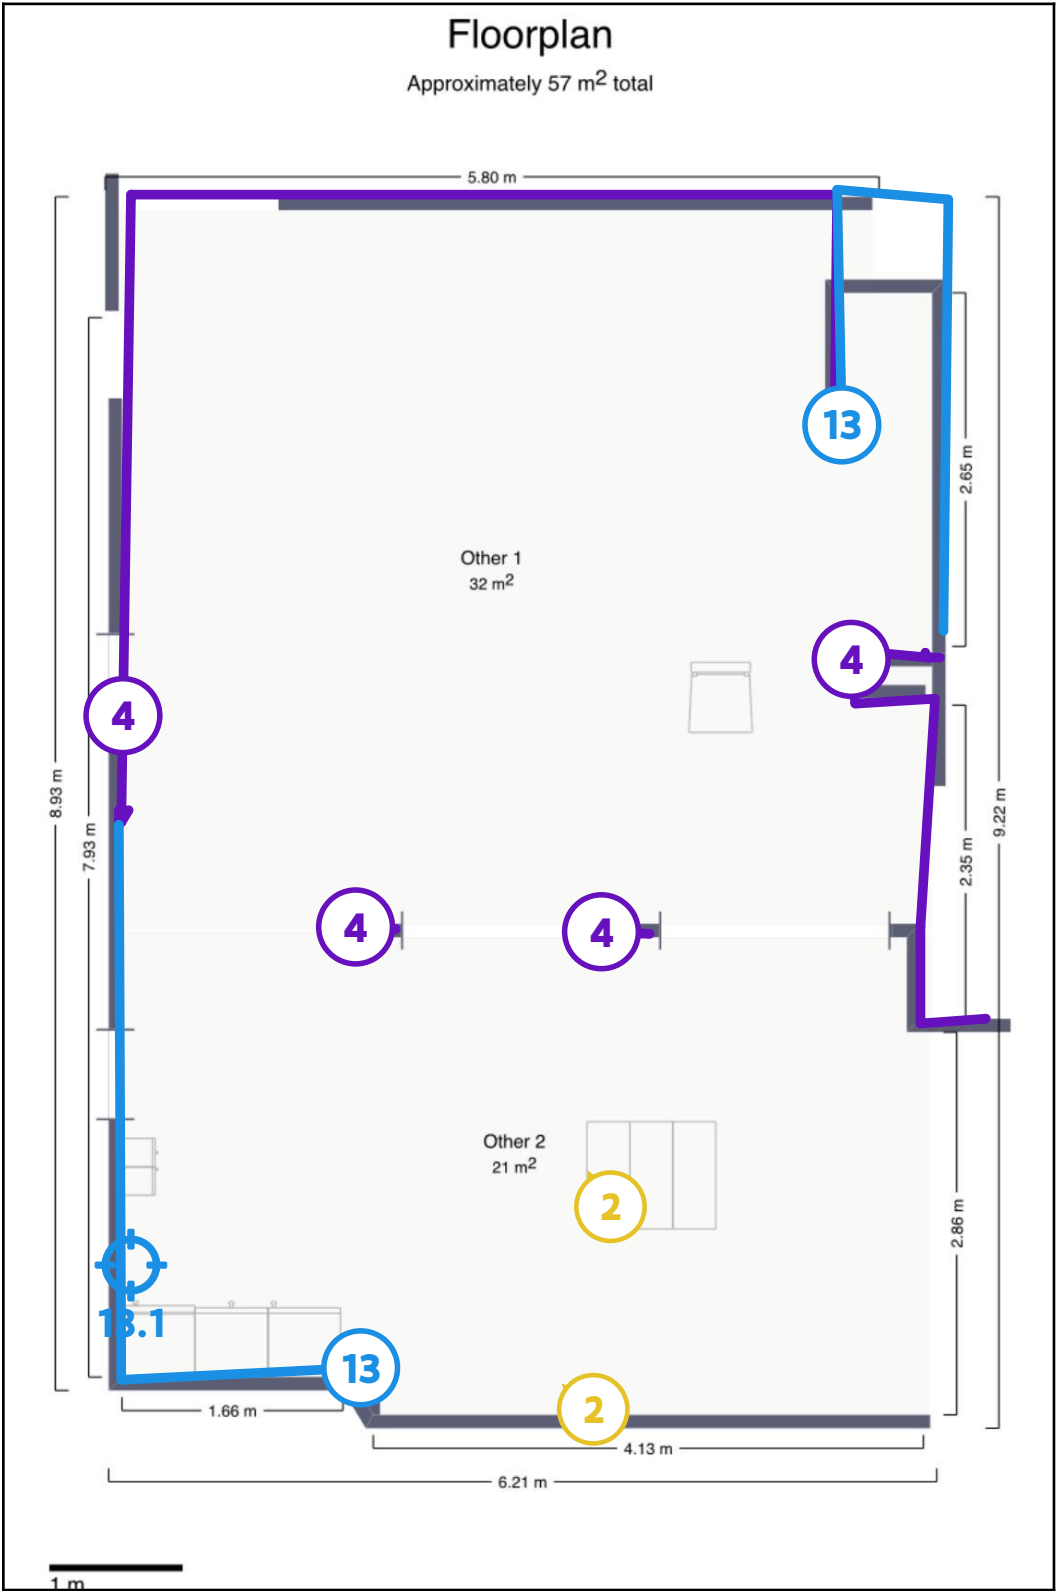
# Plan 1.4: - 1 koer onder woning

2. Palen (verloren bekisting)	Asbestmateriaal	Zorgvuldig beheren
4. (Voorzet)wandafwerking	Advies	-
13. Bepoistering wanden	Geen asbest	-
13.1 Code: X1	Mengmonster	-
