Asbestinventarisat attest

Ninoofsesteenweg 387, 1500 Halle

Attestnummer : 20250711-000374.000

Asbestveilig (maar niet asbestvrij)

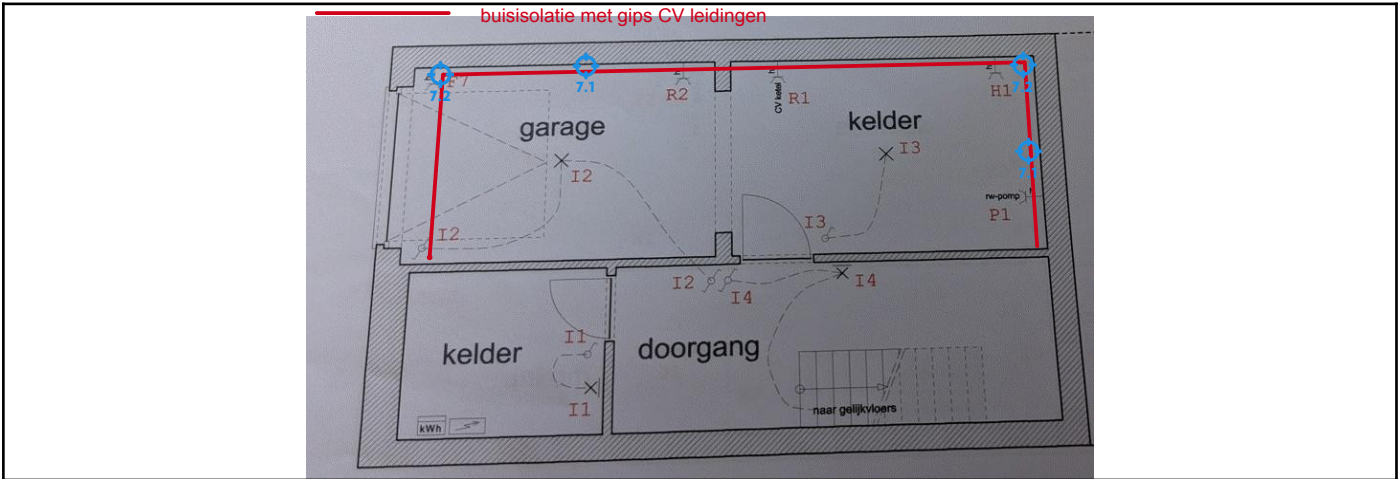
Plan 1.1: kelderplan

Beschrijving	Type	Actie
7. buisisolatie met gips CV leidingen	Geen asbest	-
7.1 Code: 0101315ag	Mengmonster	-
7.2 Code: 0101350ag	Mengmonster	-

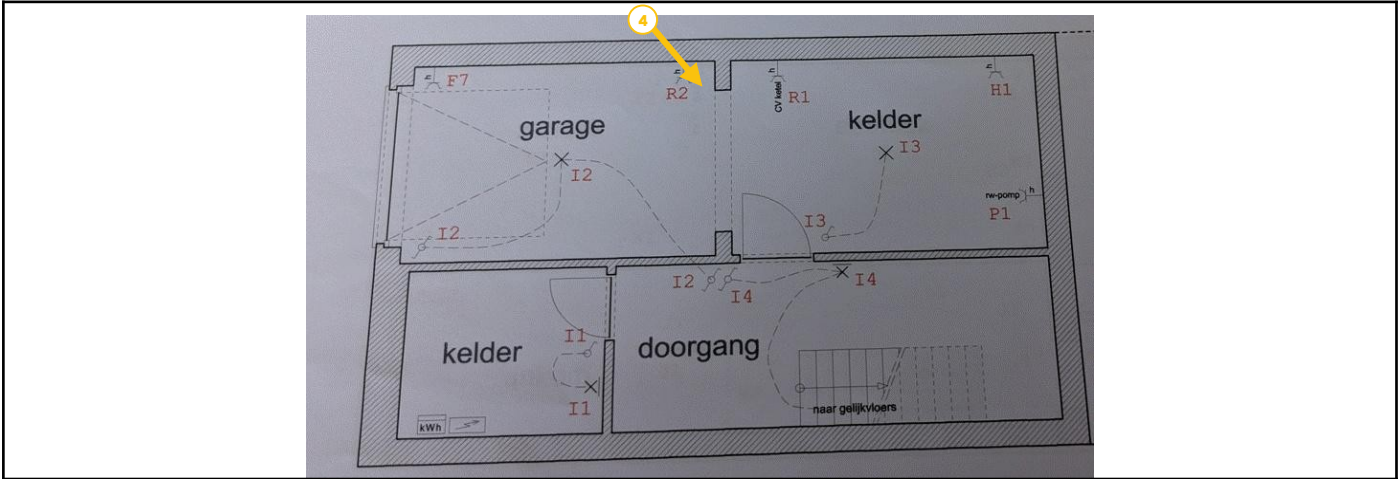
Plan 1.2: kelderplan

Beschrijving	Type	Actie
4. CV ketel	Uitsluiting	-

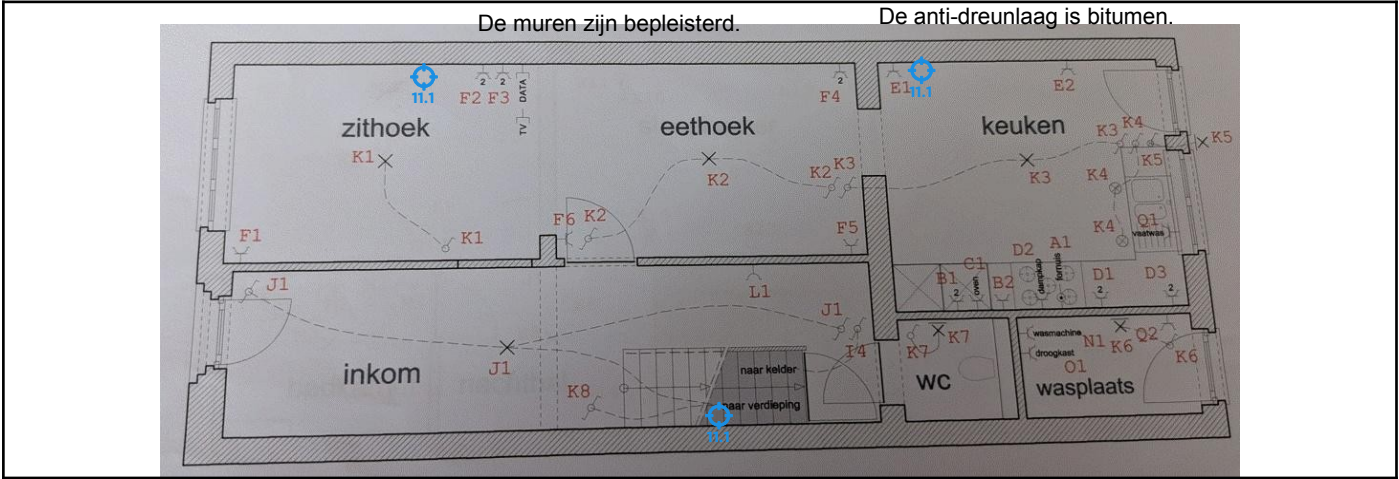
Plan 1.3: plan gelijkvloers

Beschrijving	Type	Actie
11. pleisterwerk binnenwanden	Geen asbest	-
11.1 Code: 6020126123	Mengmonster	-

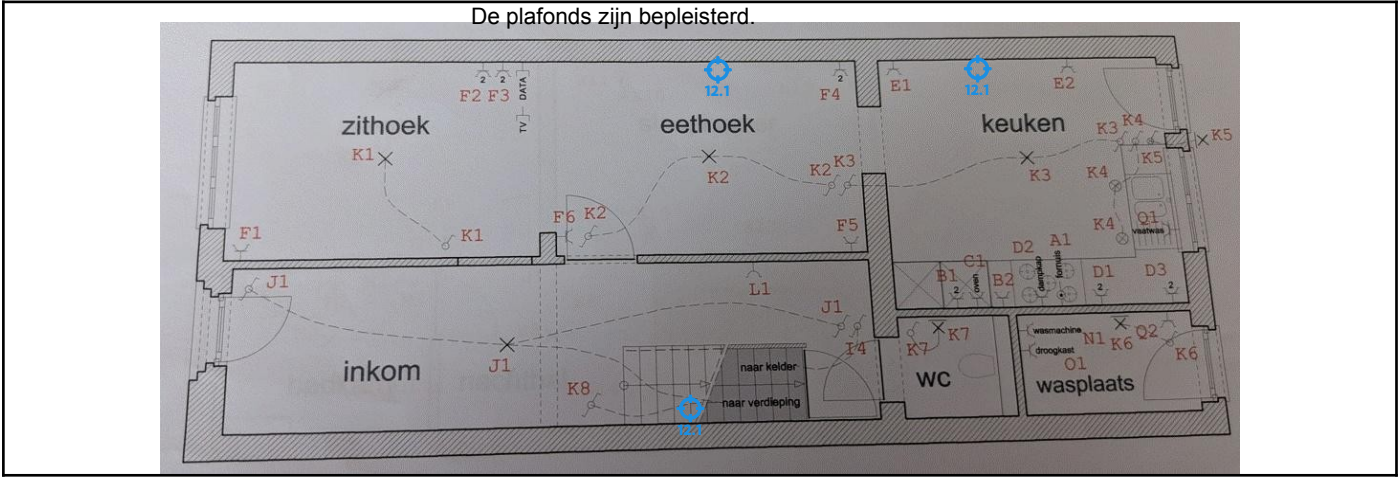
Plan 1.4: plan gelijkvloers

Beschrijving	Type	Actie
12. pleisterwerk plafonds	Geen asbest	-
12.1 Code: 6020200103	Mengmonster	-

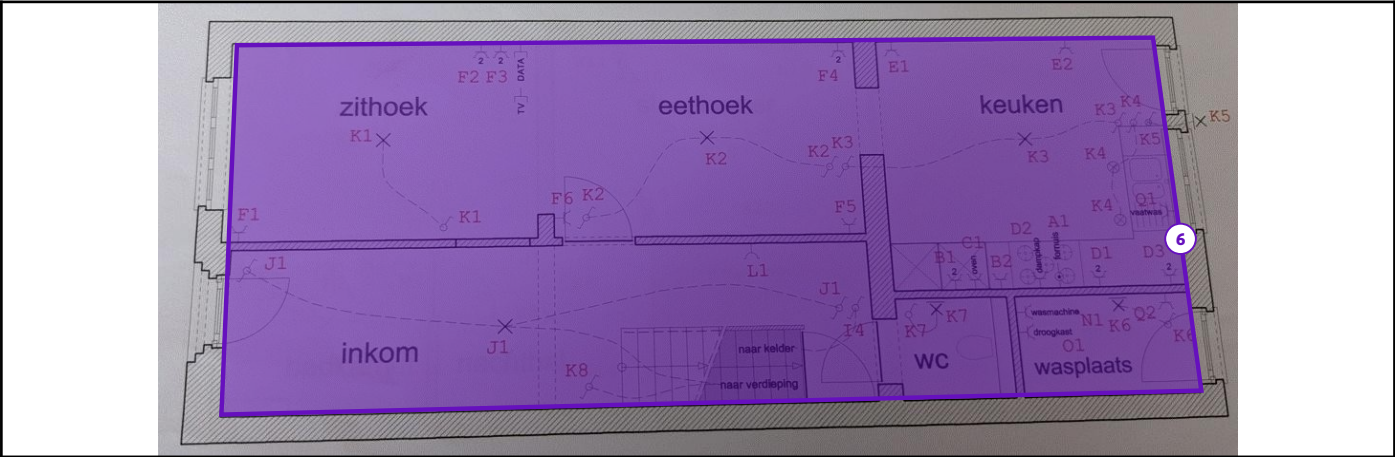
Plan 1.5: plan gelijkvloers

Beschrijving	Type	Actie
6. lijmlaag wand -en vloertegels	Advies	-

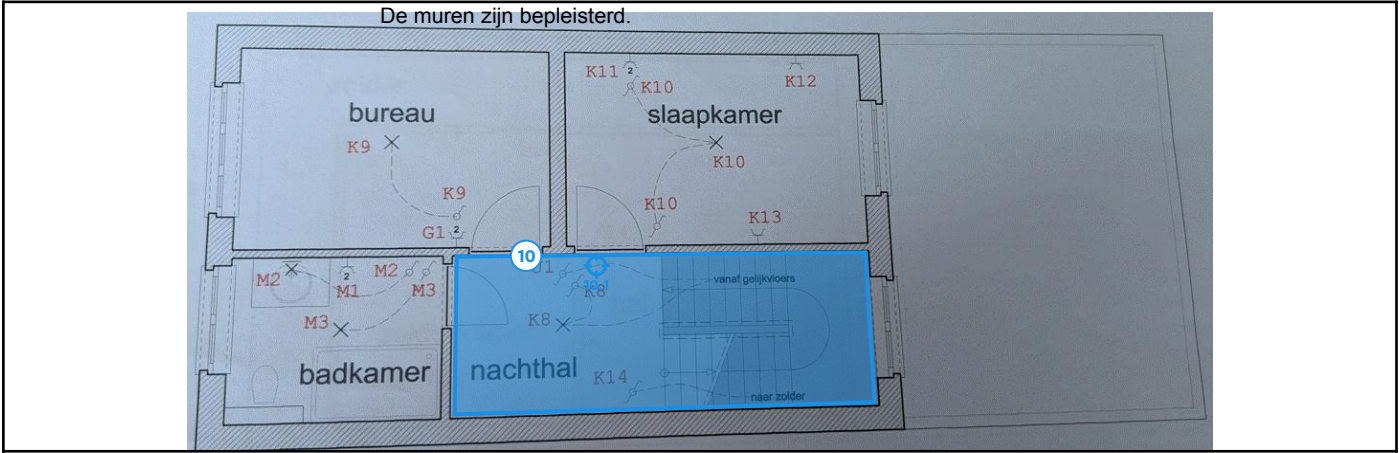
Plan 1.6: plan eerste verdieping

Beschrijving	Type	Actie
10. vloerzeil	Geen asbest	-
10.1 Code: 6020126122	Puntmonster	-

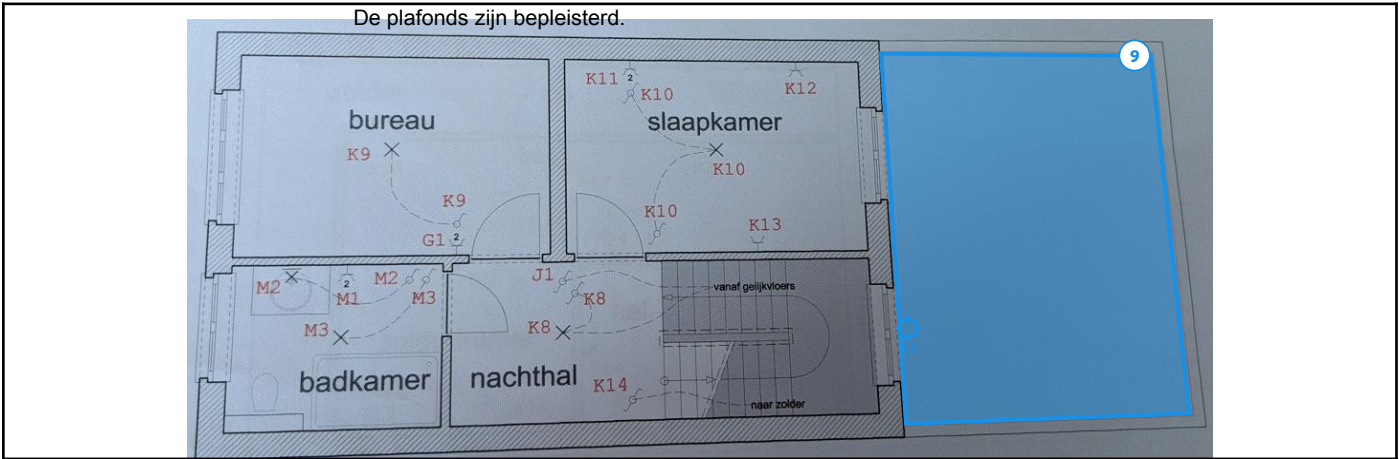
Plan 1.7: plan eerste verdieping

Beschrijving	Type	Actie
9. roofing plat dak	Geen asbest	-
9.1 Code: 6020200107	Puntmonster	-

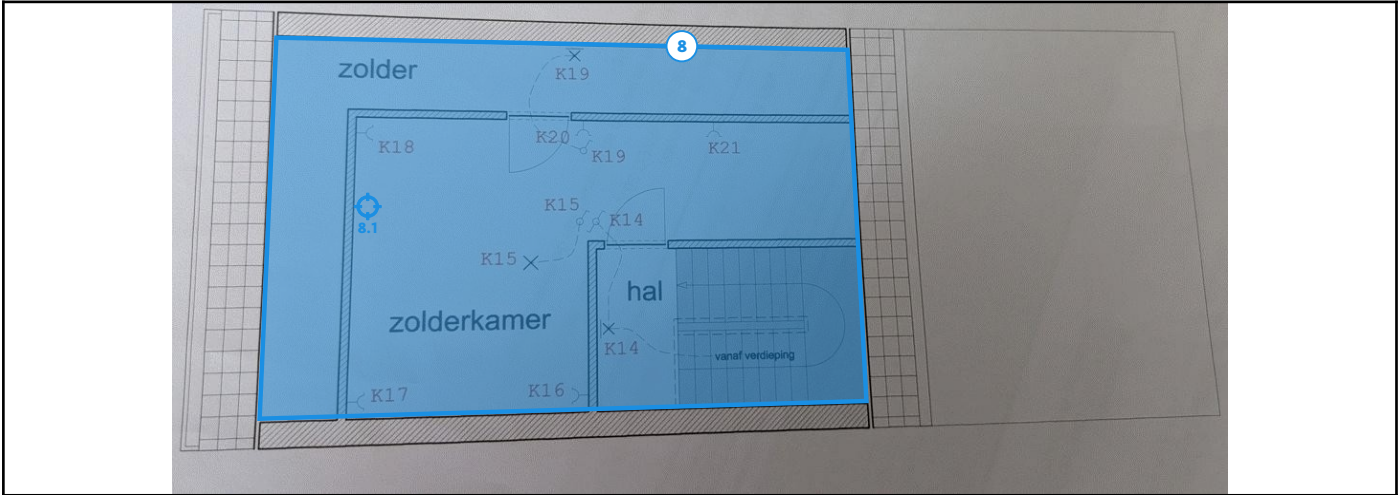
Plan 1.8: zolderplan

Beschrijving	Type	Actie
8. onderdak schuin dak hoofdgebouw	Geen asbest	-
8.1 Code: 6020126121	Puntmonster	-

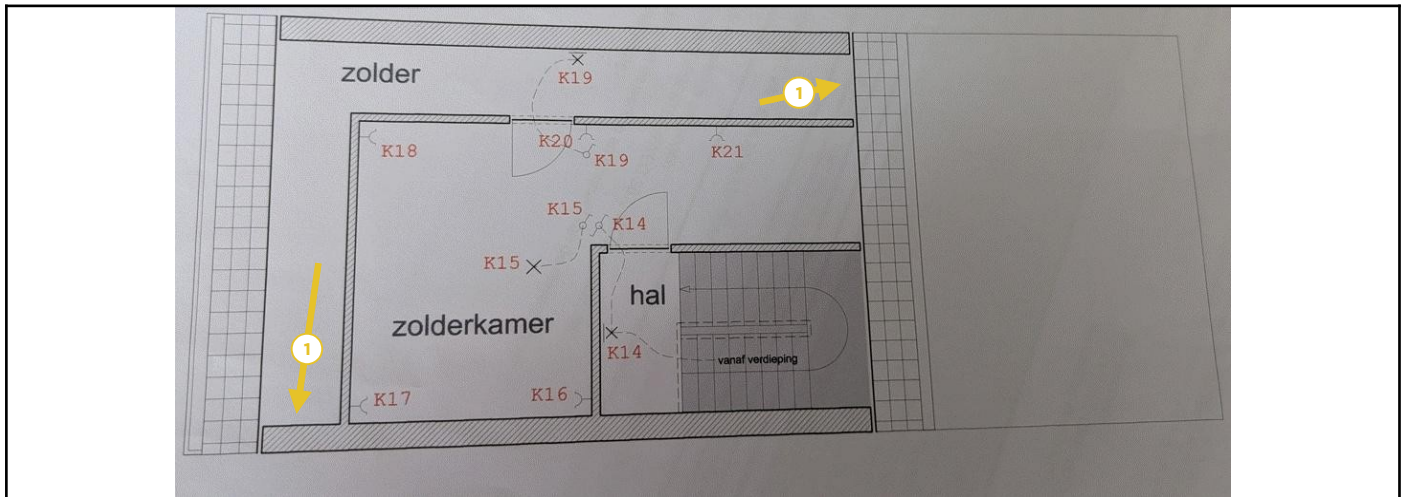
Plan 1.9: zolderplan

Beschrijving	Type	Actie
1. LS doos en lampsokkel op zolder in bakeliet	Asbestmateriaal	Zorgvuldig beheren

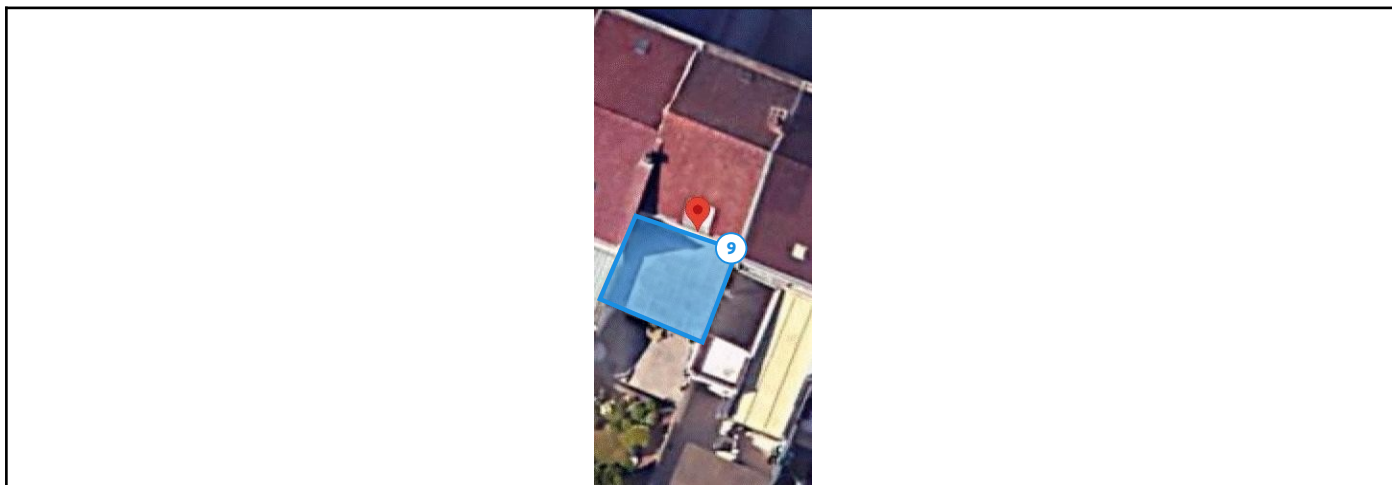
Plan 1.10: luchtfoto-dakplan

Beschrijving	Type	Actie
9. roofing plat dak	Geen asbest	-

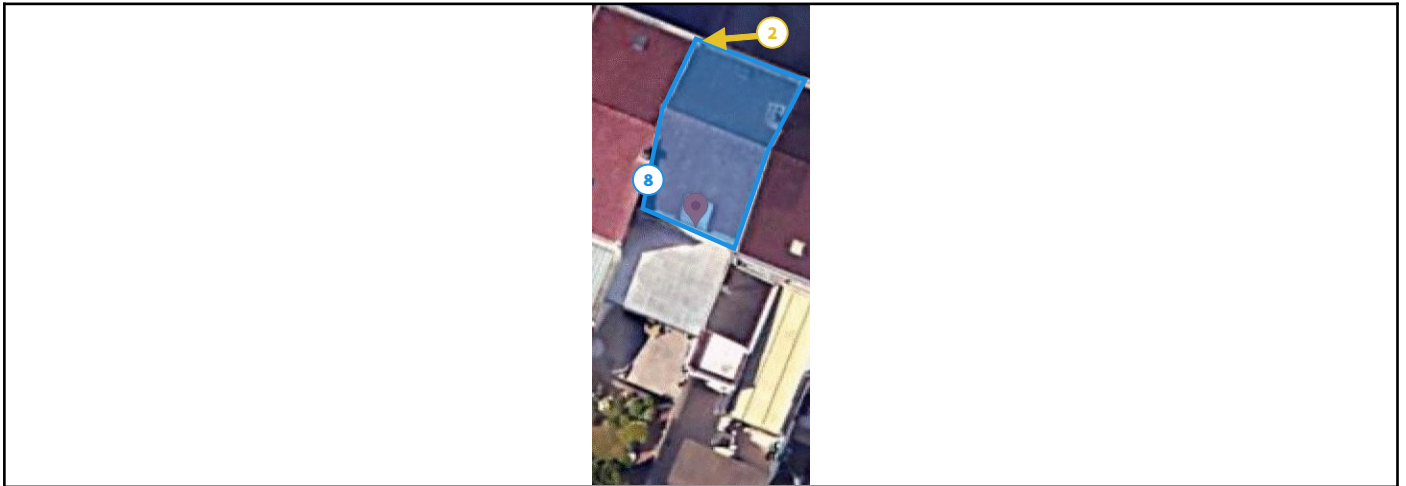
Plan 1.11: luchtfoto-dakplan

Beschrijving	Type	Actie
2. LS doos voorgevel	Asbestmateriaal	Zorgvuldig beheren
8. onderdak schuin dak hoofdgebouw	Geen asbest	-

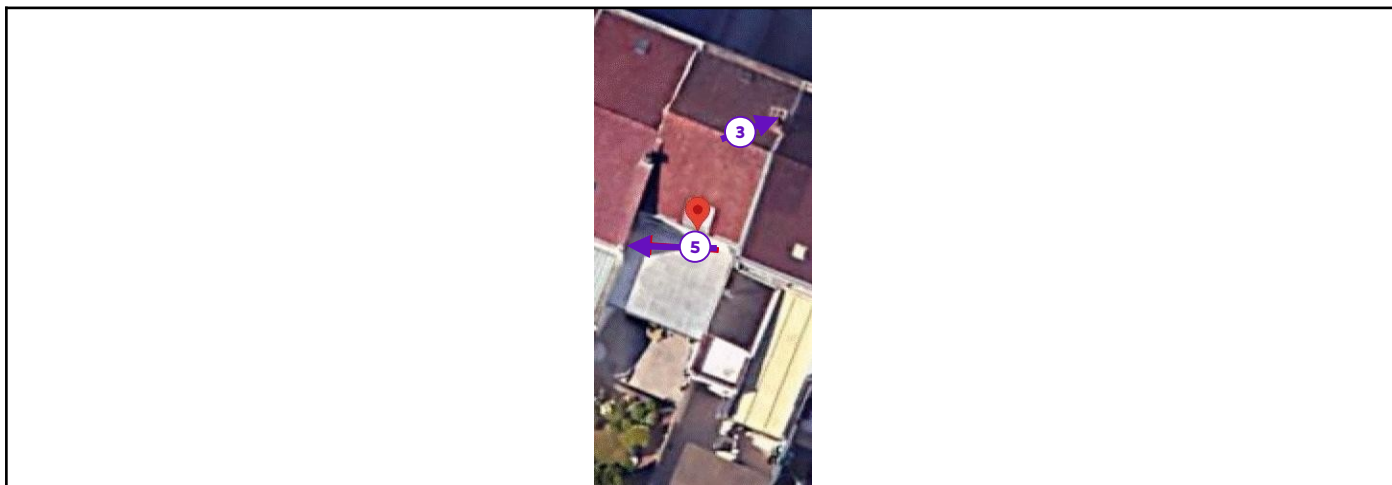
Plan 1.12: luchtfoto-dakplan

Beschrijving	Type	Actie
3. binnenzijde schouwen	Beperking	-
5. asbest gevelplaat tegen scheidingsmuur gebuur	Advies	-

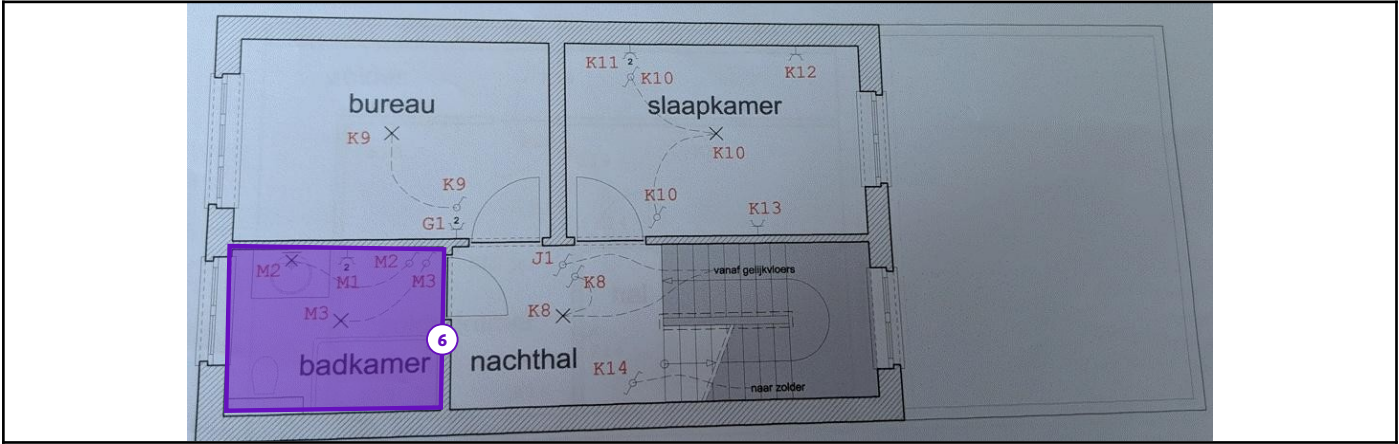
Plan 1.13: plan eerste verdieping

Beschrijving	Type	Actie
6. lijmlaag wand -en vloertegels	Advies	-
