Asbestinventarisatetest

Gemeentestraat 159, 9500 Geraardsbergen

Attestnummer : 20250527-000036.000

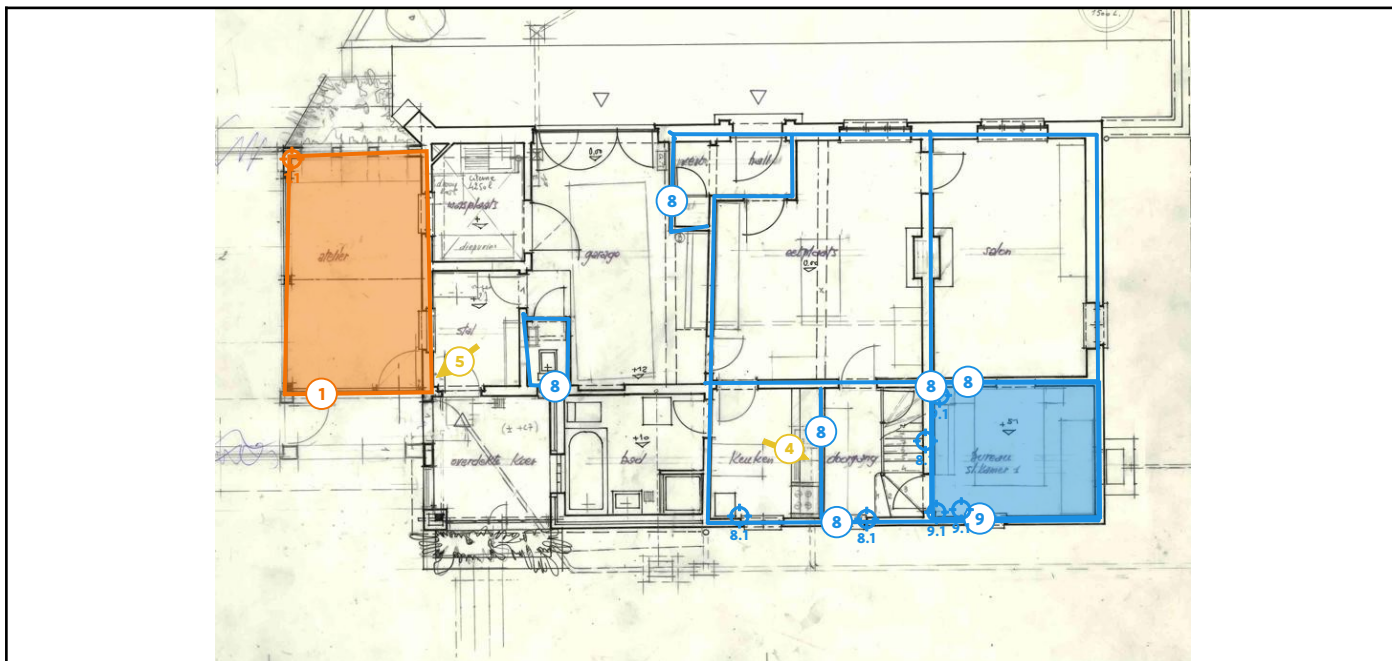
Plan 1.1: verdiep 0

Beschrijving	Type	Actie
1. Golfplaat	Asbestmateriaal	Verwijderen
1.1 Code: M03	Puntmonster	-
4. antidreun	Asbestmateriaal	Zorgvuldig beheren
5. Bakeliet schakelaar(s)	Asbestmateriaal	Zorgvuldig beheren
8. Pleisterwerk muren (hoeveelheden)	Geen asbest	-
8.1 Code: M01	Mengmonster	-
9. Pleisterwerk plafonds	Geen asbest	-
9.1 Code: M02	Mengmonster	-

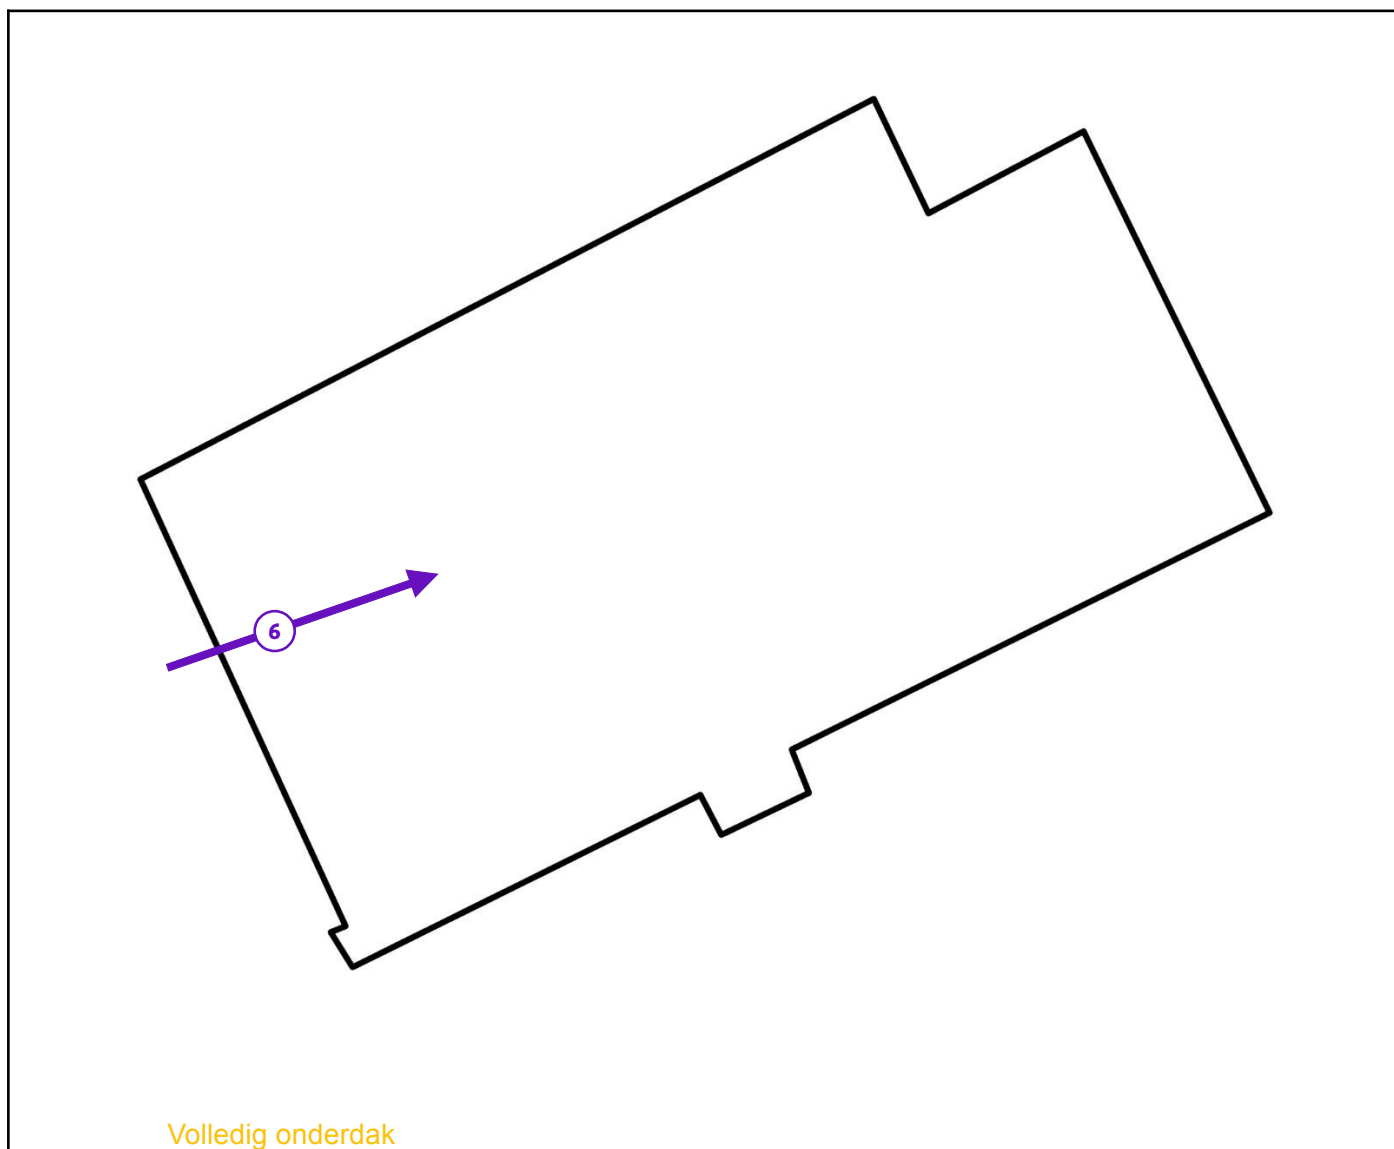
Plan 1.3: Zolder + dak

Beschrijving	Type	Actie
3. Onderdak type menuiserite	Asbestmateriaal	Verwijderen
6. Schoorsteen rookgaskanaal - beoordeling	Beperking	-

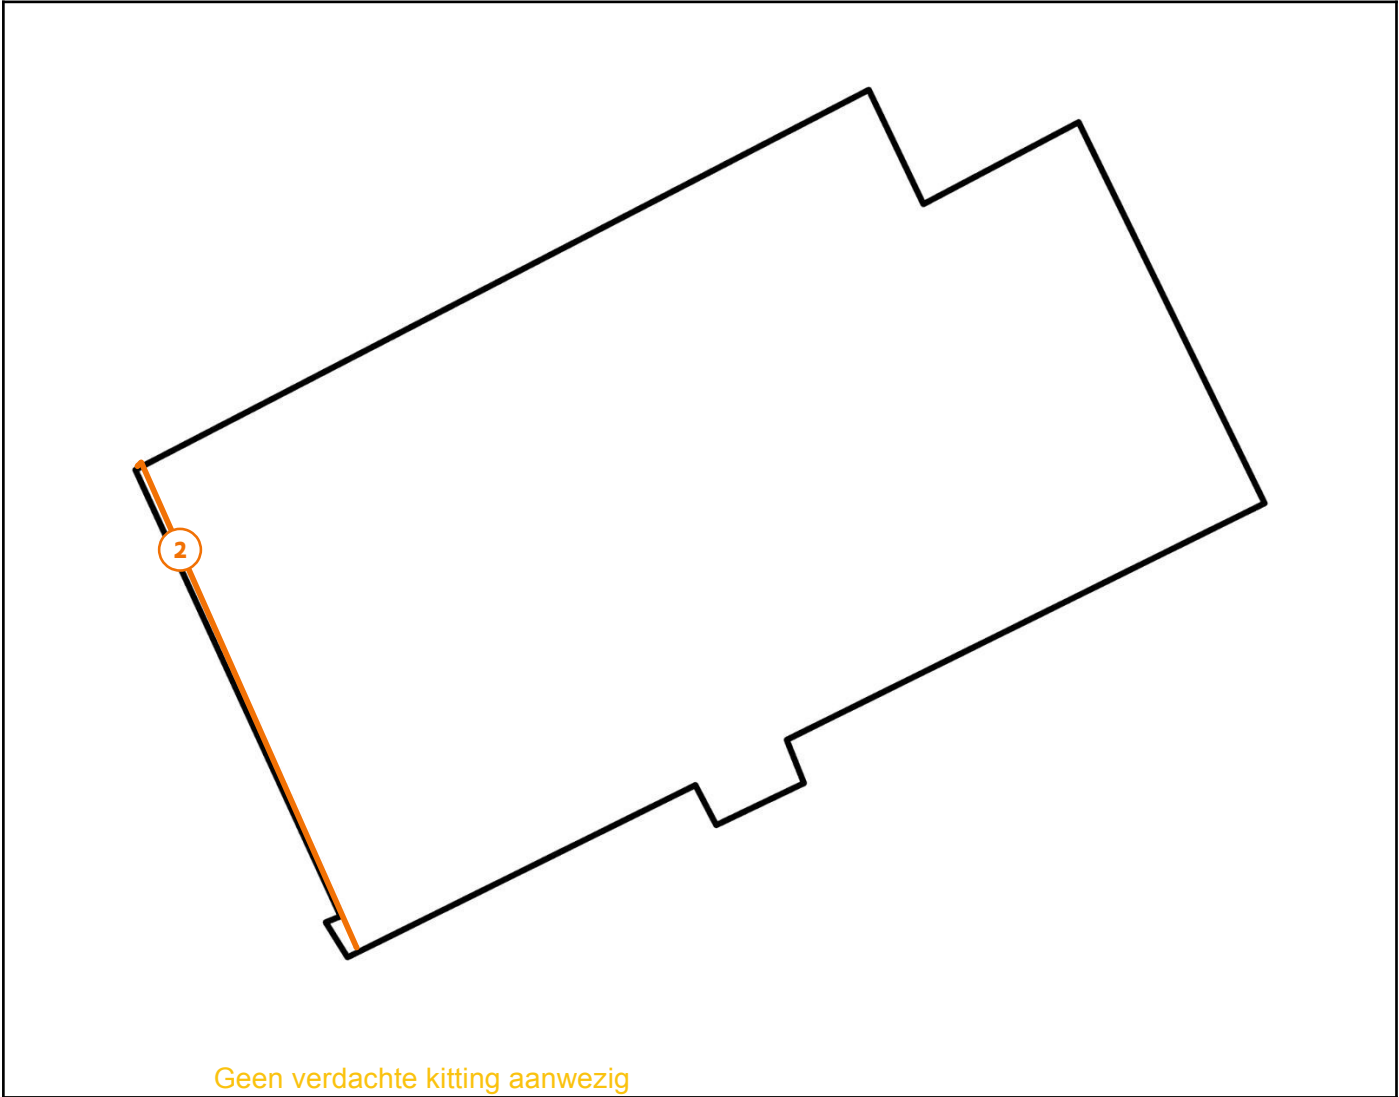
Plan 1.4: Buitenschil

Beschrijving	Type	Actie
2. Leien gevel	Asbestmateriaal	Verwijderen
7. Kitramen	Advies	-
