Asbestinventarisatetest

Ternesselei 219, 2160 Wommelgem

Attestnummer : **20250526-000508.000**

Asbestveilig (maar mogelijk niet asbestvrij)

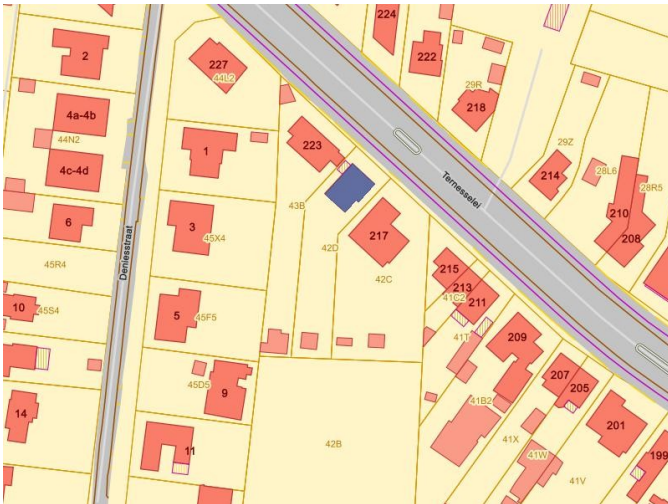
Zone 1: Hoofdgebouw

- 0 Asbestmaterialen
- 1 Beperking
- 0 Uitsluitingen
- 0 Roerende goederen
- 0 Puin, steenslag, (water)bodem
- 6 Adviezen
- 3 Geen asbest

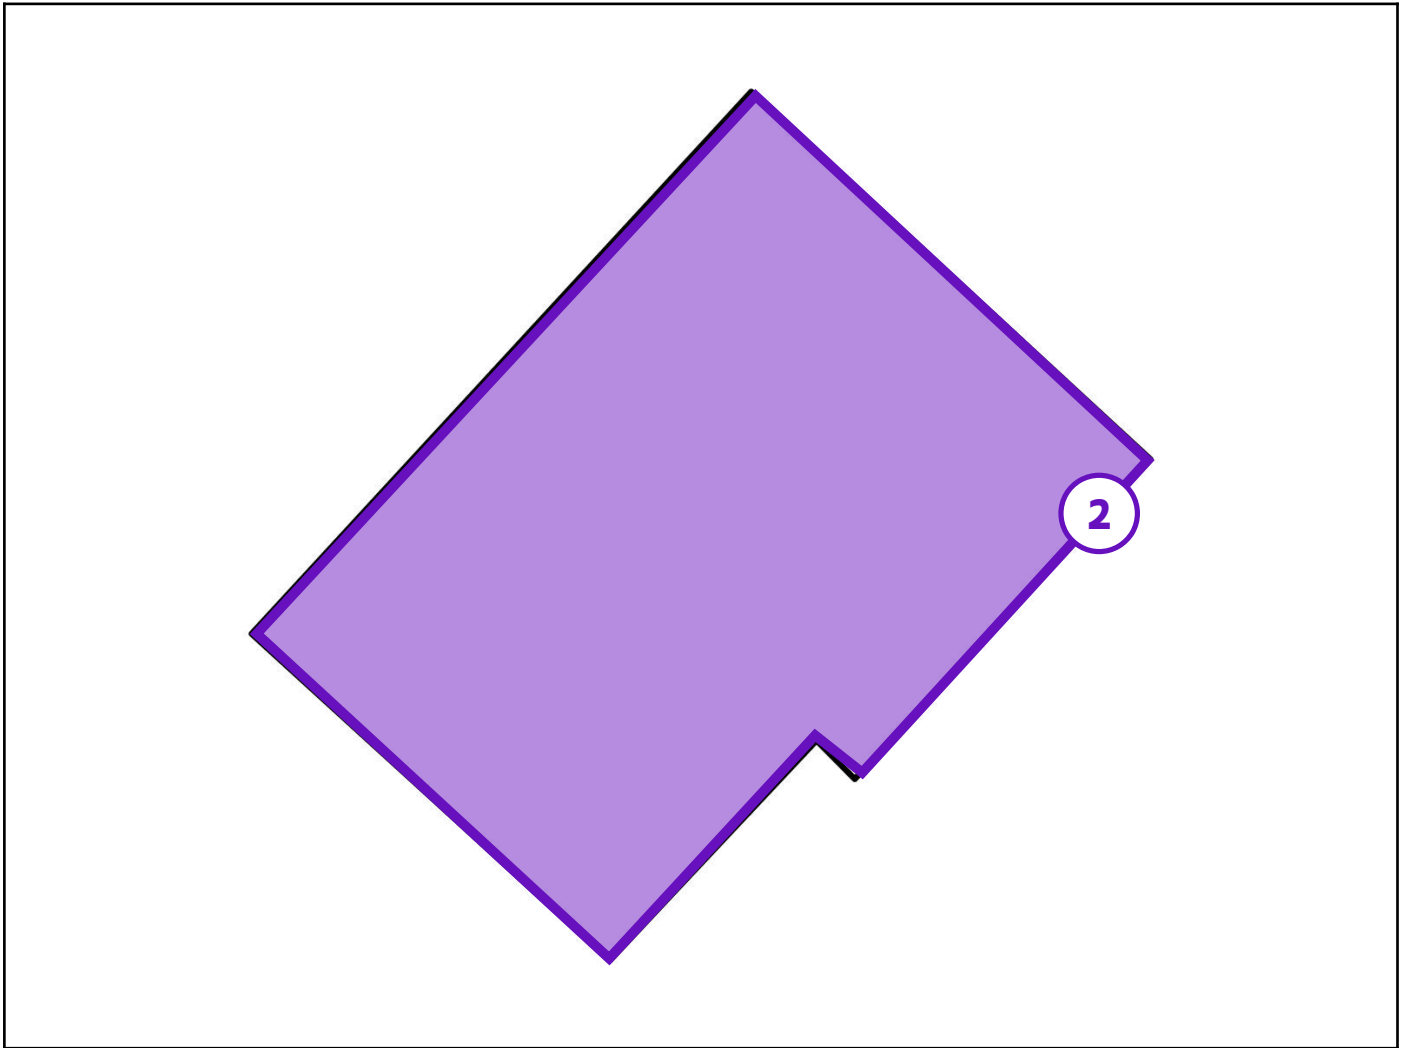
Plan 1.1: Onderdak

Beschrijving	Type	Actie
2. Onderdak	Advies	-

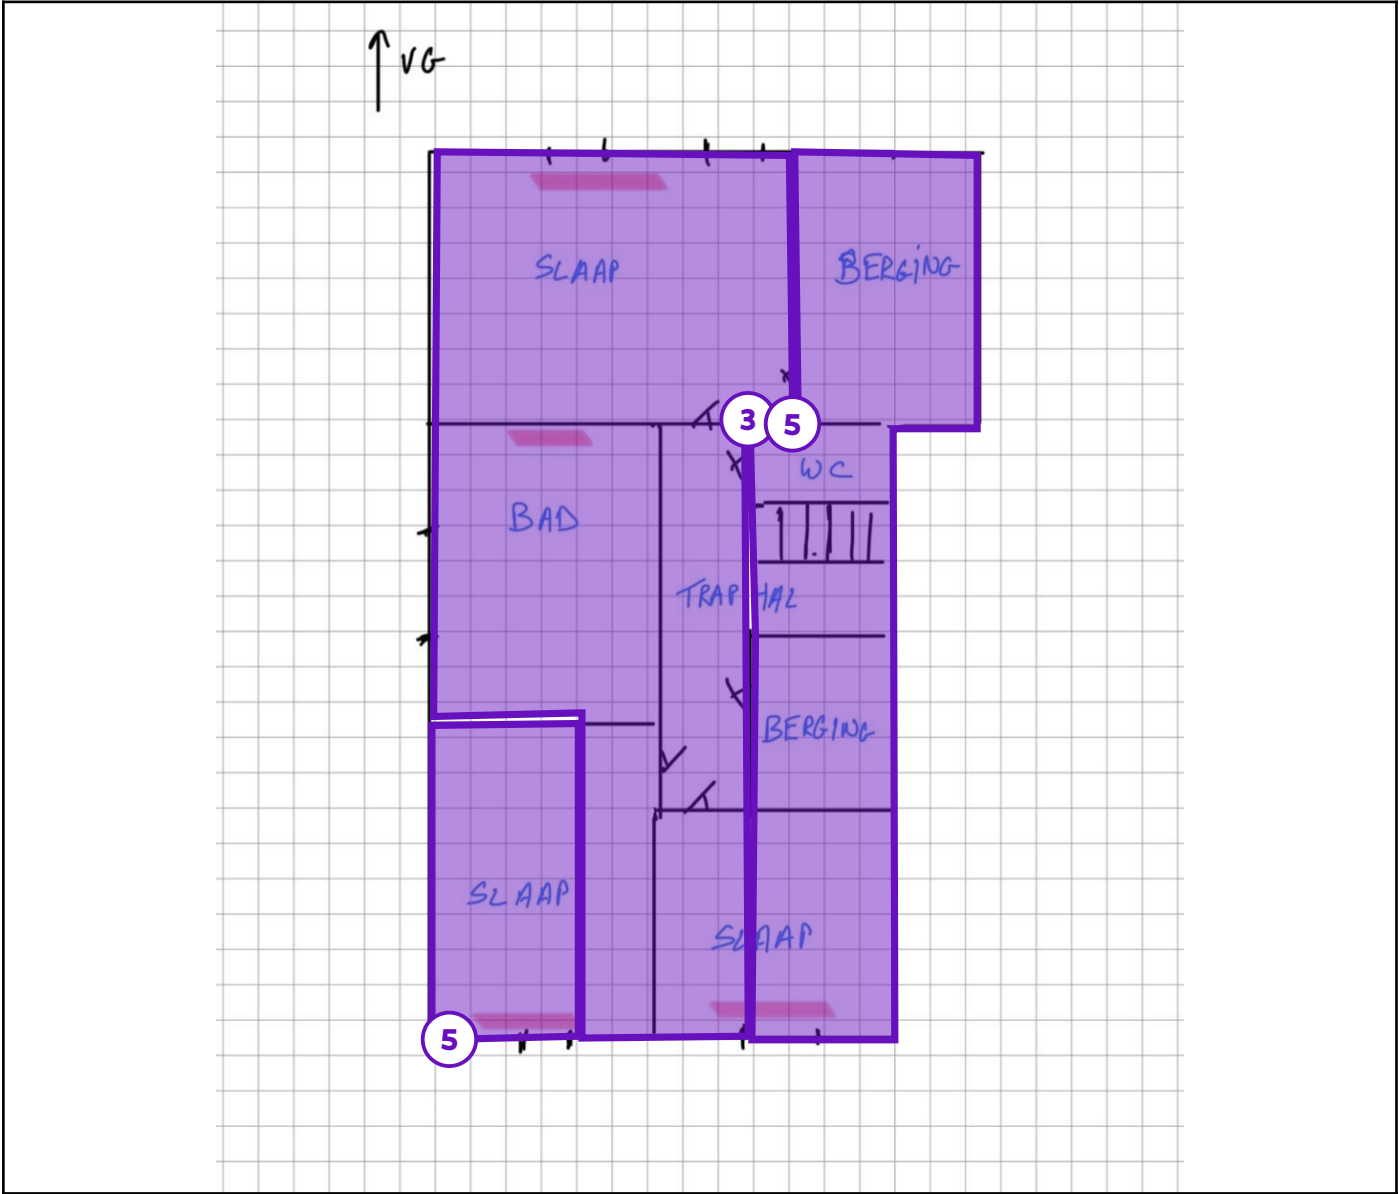
Plan 1.2: 1ev

Beschrijving	Type	Actie
3. Plafondafwerking in hout/PVC	Advies	-
5. Plafondafwerking in gipskarton	Advies	-

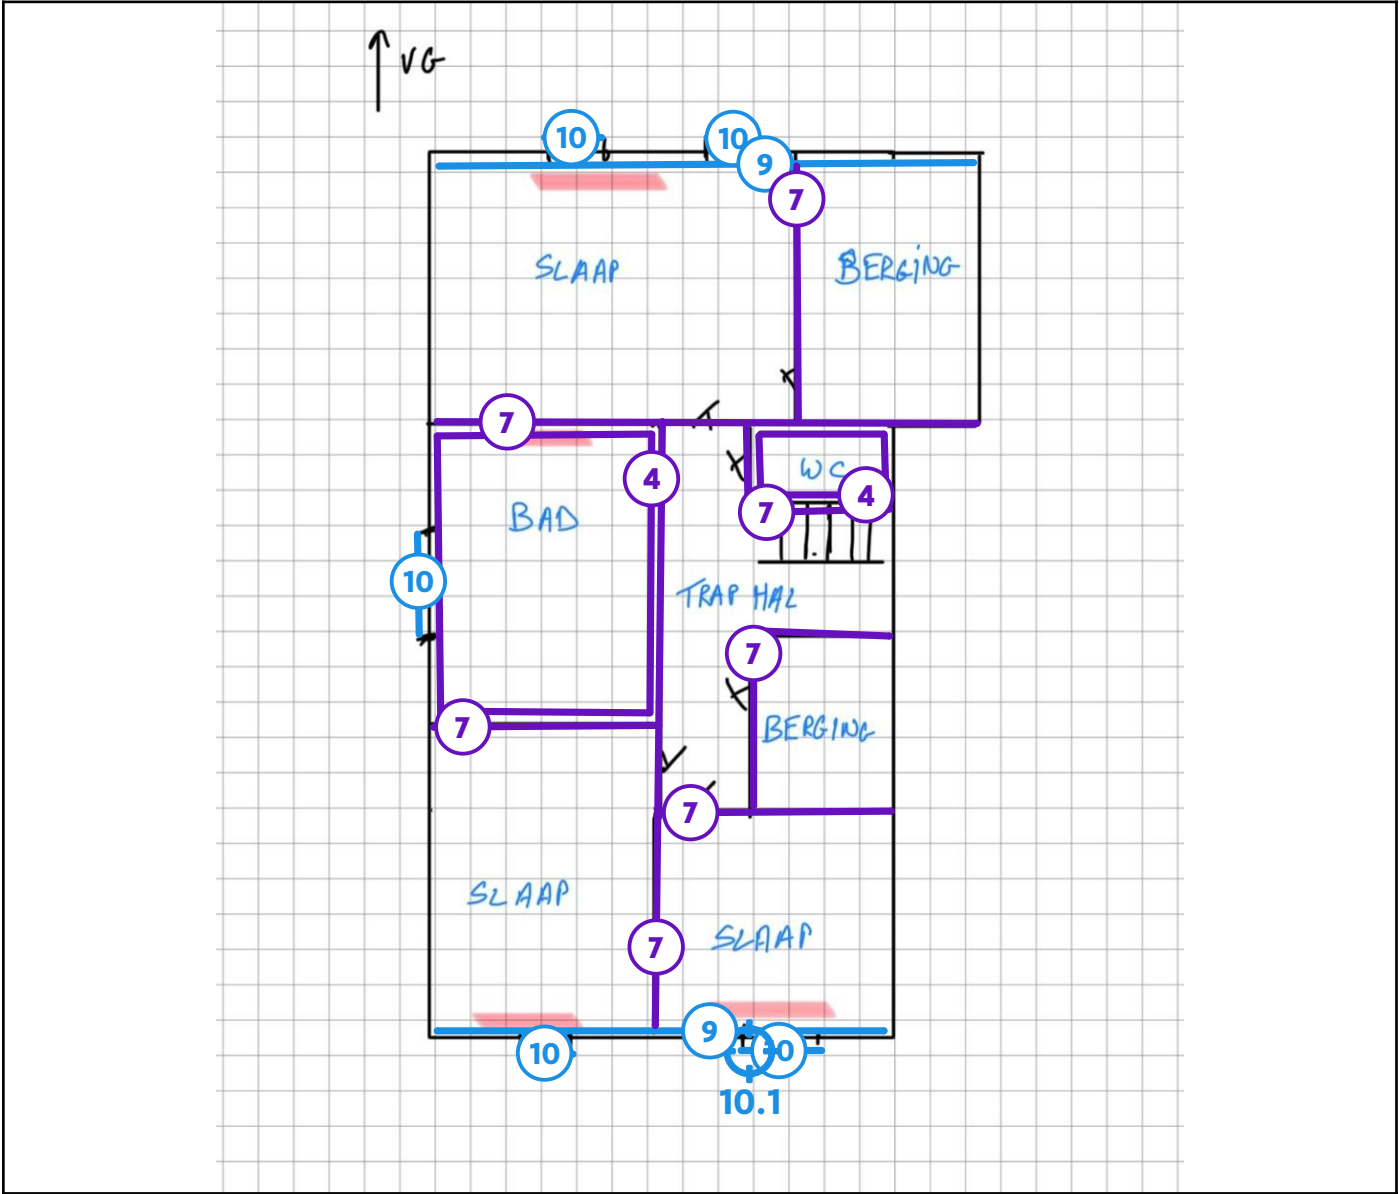
Plan 1.3: 1ev

Beschrijving	Type	Actie
4. Tegellijn achter wandtegels & plinten	Advies	-
7. Voorzetwand	Advies	-
9. Pleisterwerk wanden	Geen asbest	-
10. Mastiek/kit tussen muur en profiel buiten	Geen asbest	-
10.1 Code: M02	Puntmonster	-

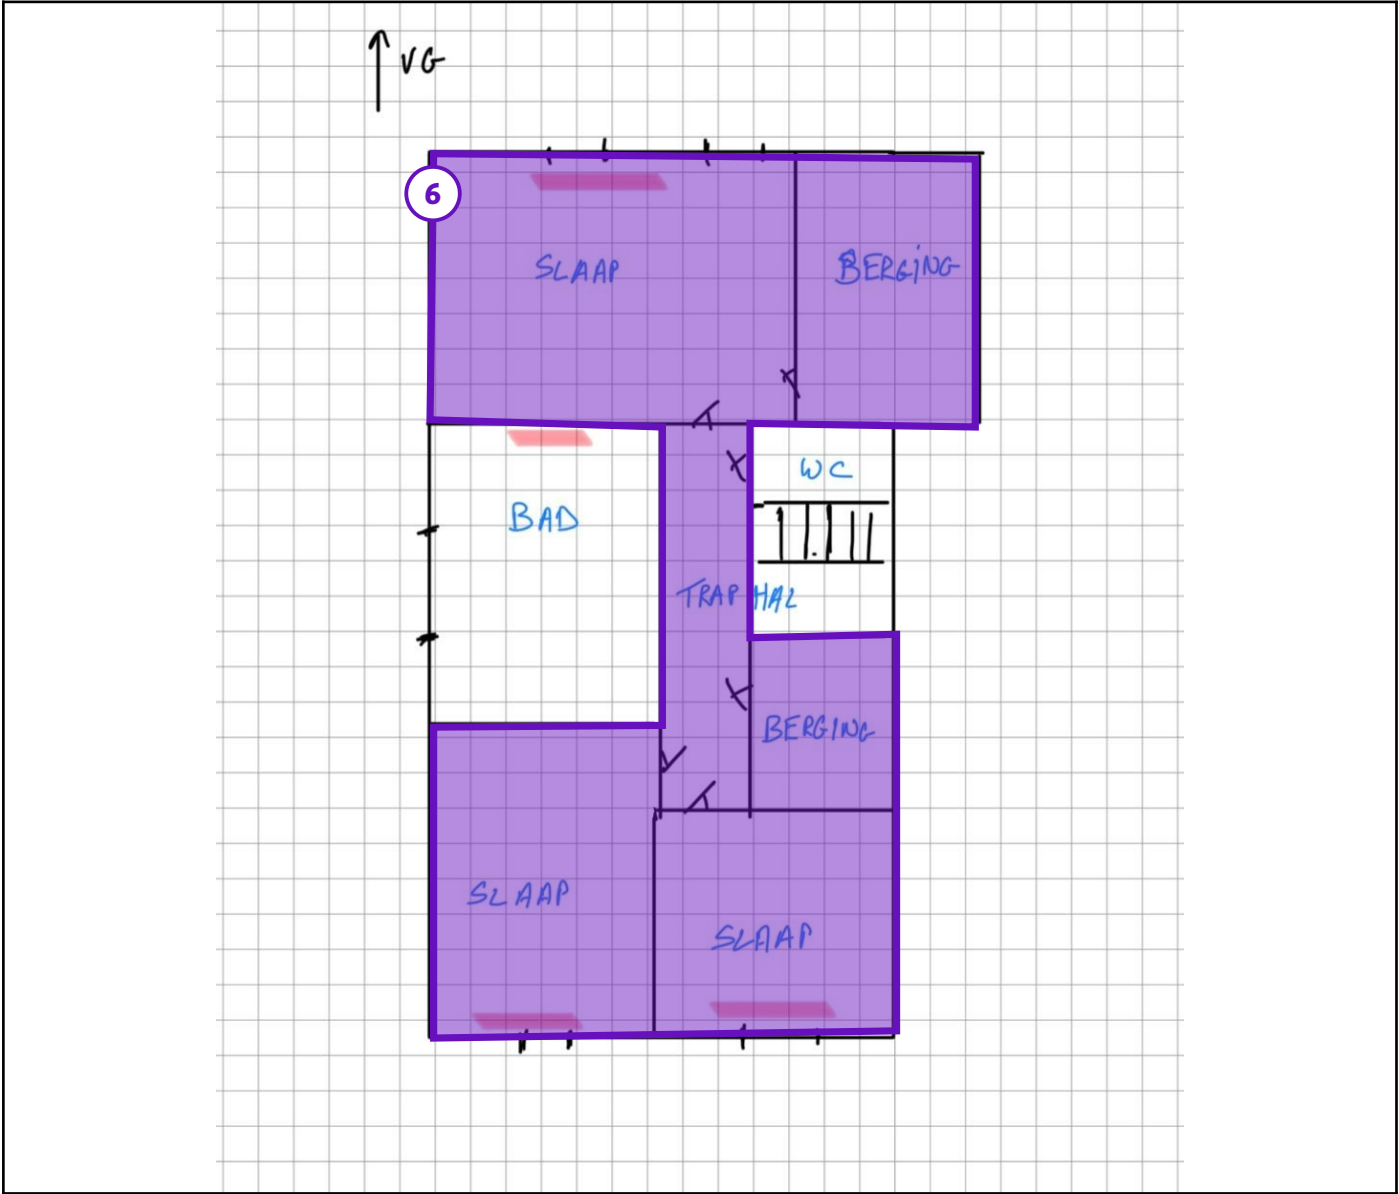
Plan 1.4: 1ev

Beschrijving	Type	Actie
6. Vloerbekleding - Niet verdacht	Advies	-

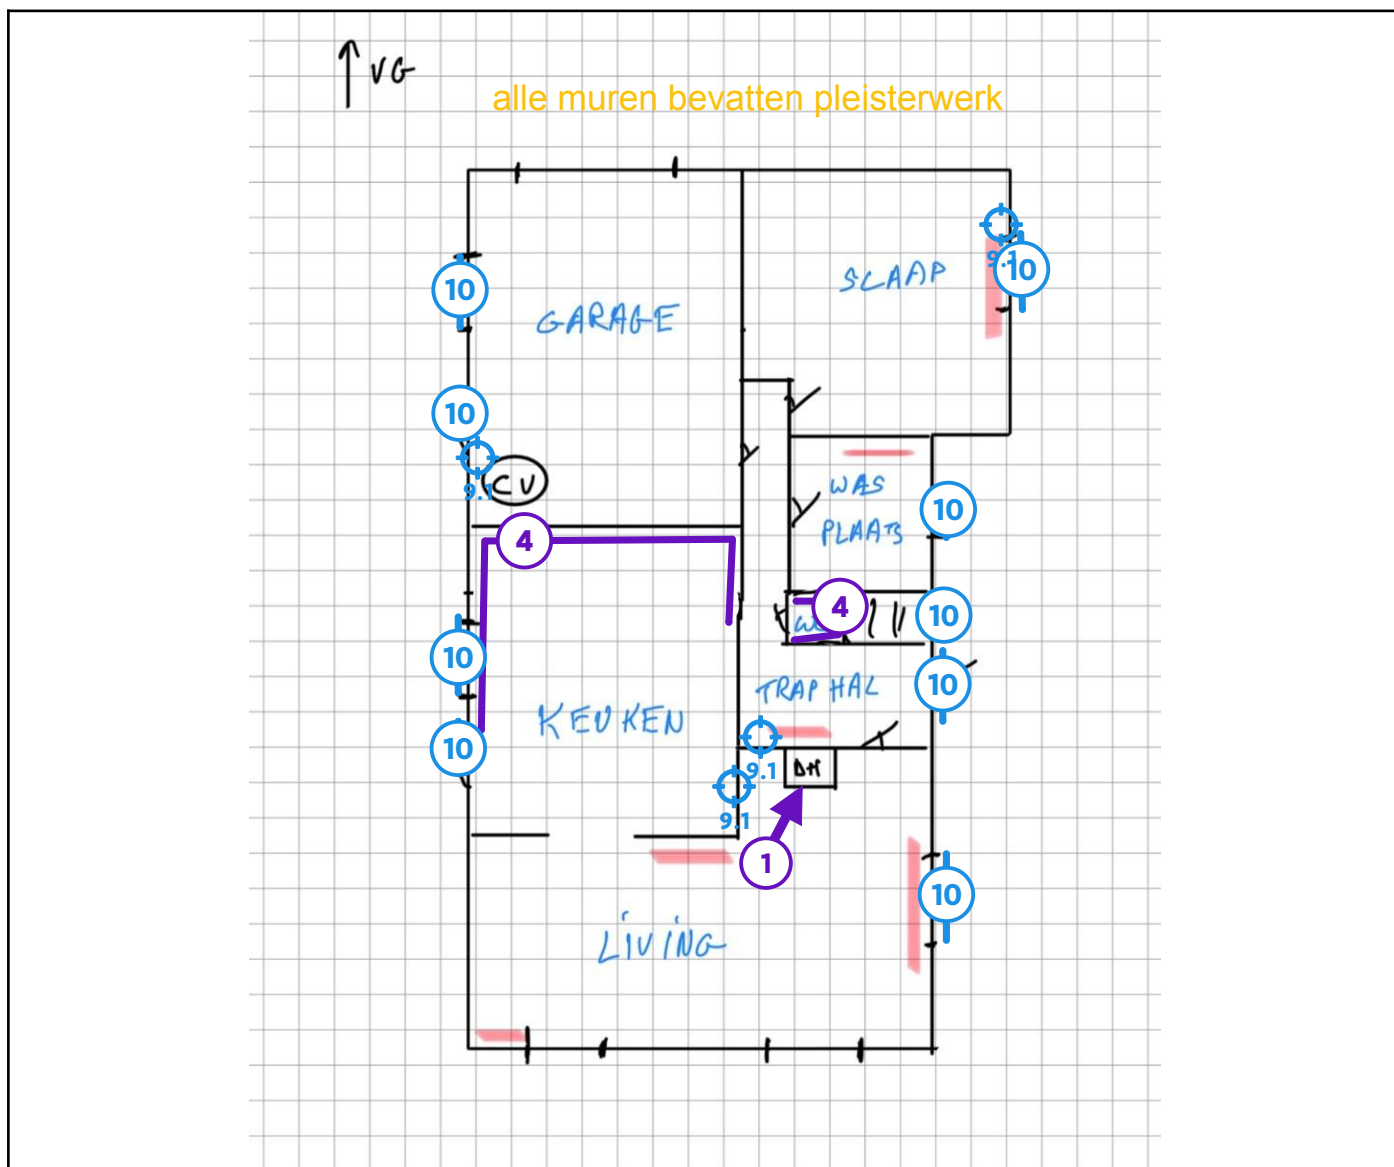
Plan 1.5: Gelijkvloers

Beschrijving	Type	Actie
1. Binnenzijde en bovenzijde van de schouw	Beperking	-
4. Tegellijm achter wandtegels & plinten	Advies	-
9. Pleisterwerk wanden	Geen asbest	-
9.1 Code: M01	Mengmonster	-
10. Mastiek/kit tussen muur en profiel buiten	Geen asbest	-

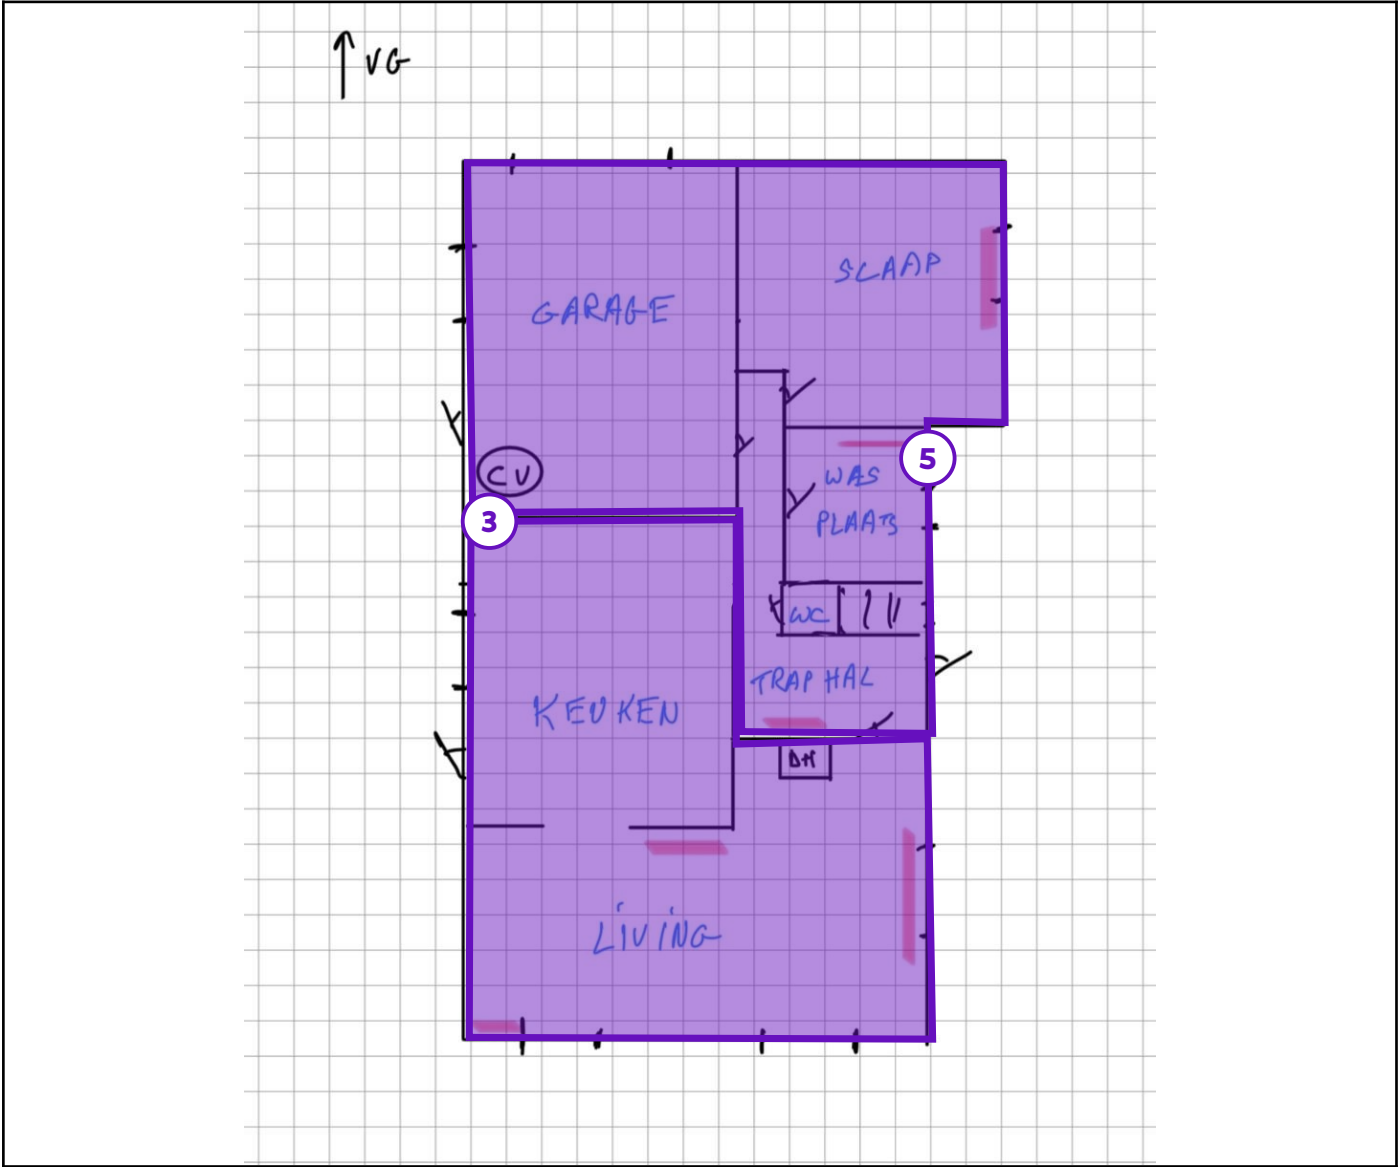
Plan 1.6: Gelijkvloers

Beschrijving	Type	Actie
3. Plafondafwerking in hout/PVC	Advies	-
5. Plafondafwerking in gipskarton	Advies	-

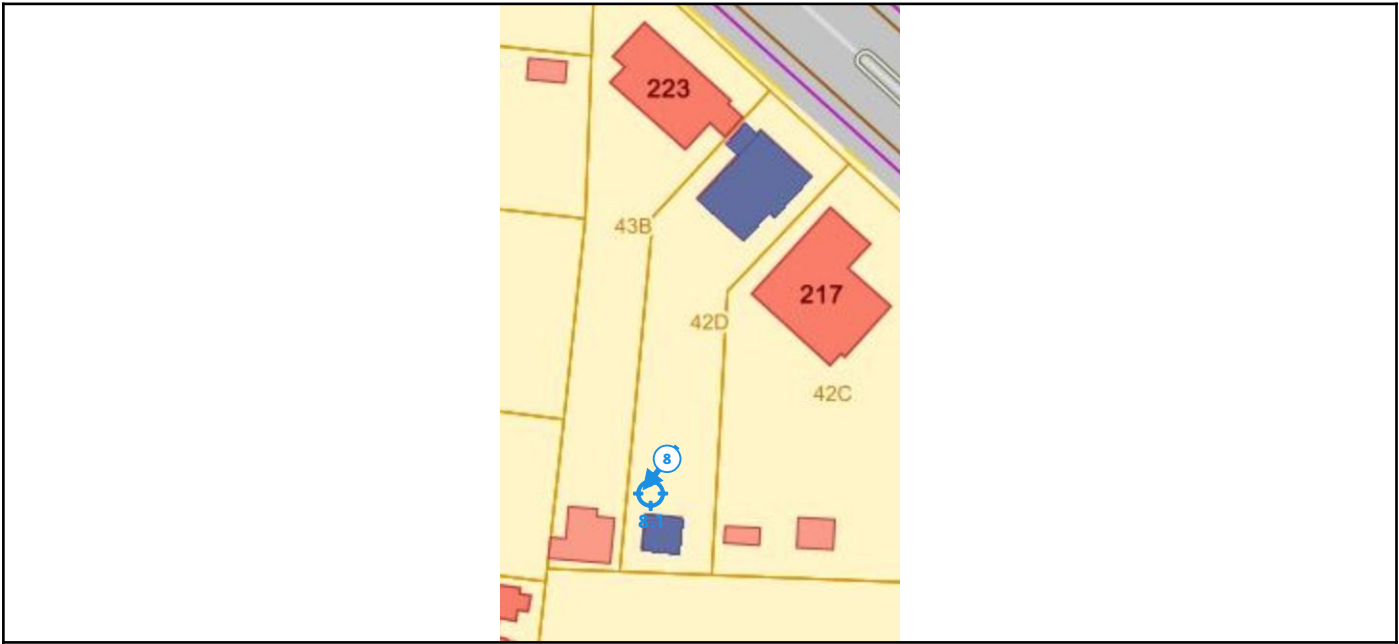
Plan 1.7: Tuin

Beschrijving	Type	Actie
8. Bitumen afval	Geen asbest	-
8.1 Code: M03	Puntmonster	-
