Asbestinventarisatetest

Rassel 30, 1780 Wemmel

Attestnummer : 20240617-000699.000

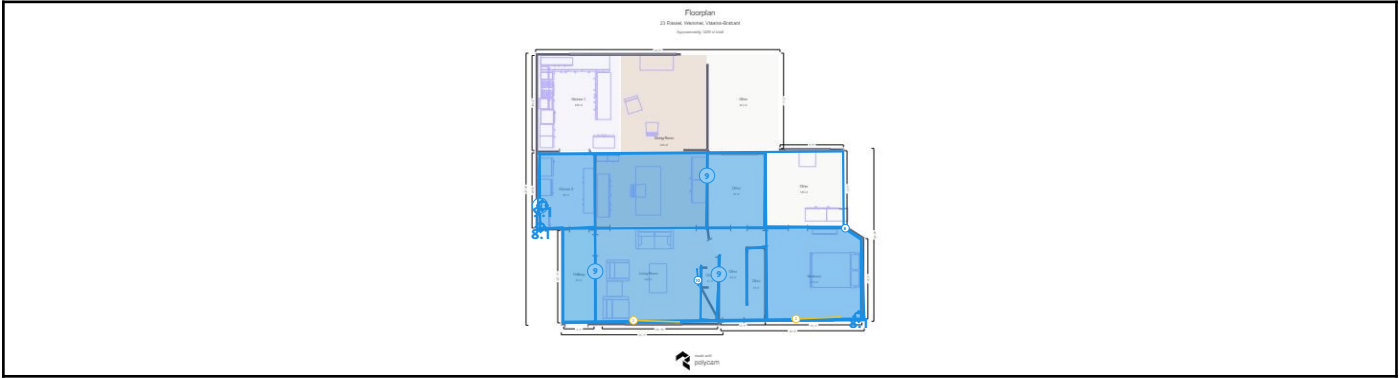
Plan 1.1: Gelijkvloers

Beschrijving	Type	Actie
2. Vensterbanken	Asbestmateriaal	Zorgvuldig beheren
8. Pleisterwerk plafond	Geen asbest	-
8.1 Code: 002	Mengmonster	-
9. Pleisterwerk muren	Geen asbest	-
9.1 Code: 001	Mengmonster	-
10. Kachelkoord	Geen asbest	-

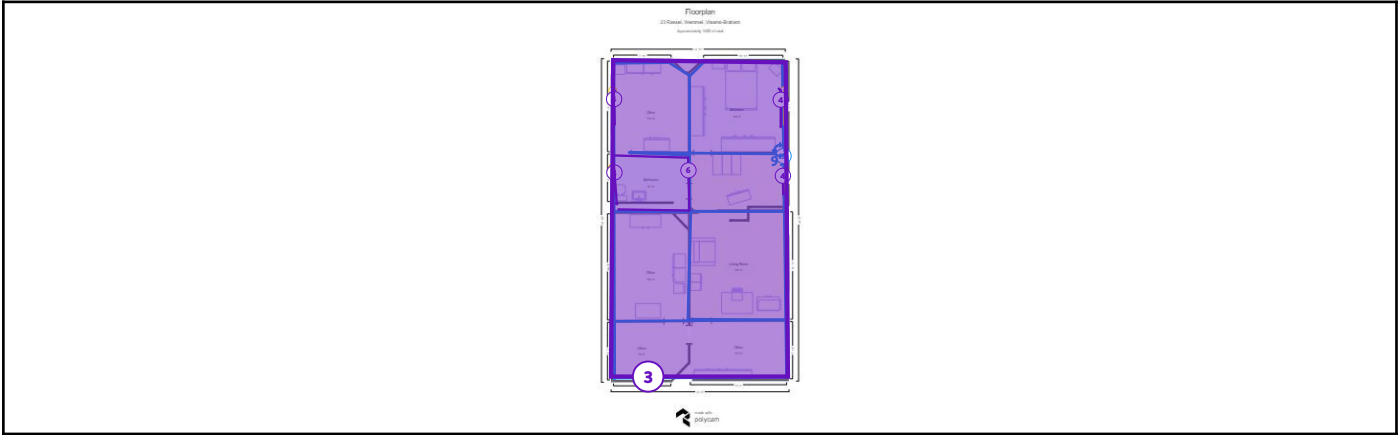
Plan 1.2: 1ste verdiep

Beschrijving	Type	Actie
2. Vensterbanken	Asbestmateriaal	Zorgvuldig beheren
3. Vals plafond	Advies	-
4. Verwarmingen	Advies	-
6. Lijm laag achter wandtegels	Advies	-
9. Pleisterwerk muren	Geen asbest	-
9.1 Code: 001	Mengmonster	-

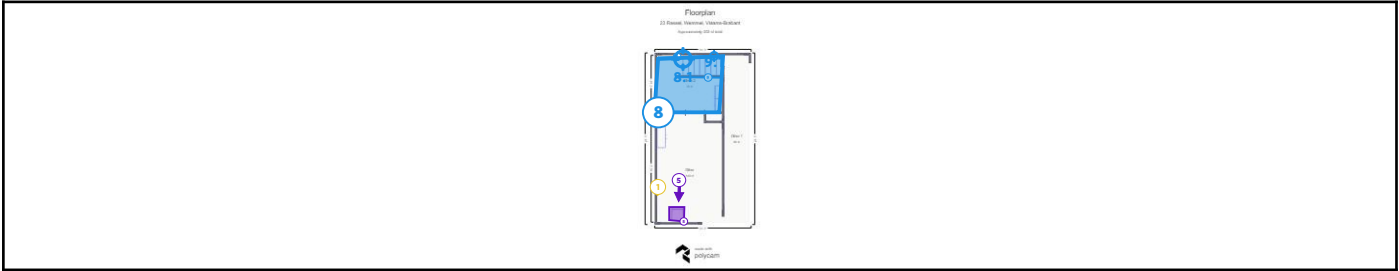
Plan 1.3: Kelder 1

Beschrijving	Type	Actie
1. Elektrisch materiaal	Asbestmateriaal	Zorgvuldig beheren
5. Verwarmingsketel	Advies	-
8. Pleisterwerk plafond	Geen asbest	-
8.1 Code: 002	Mengmonster	-
9. Pleisterwerk muren	Geen asbest	-
9.1 Code: 001	Mengmonster	-

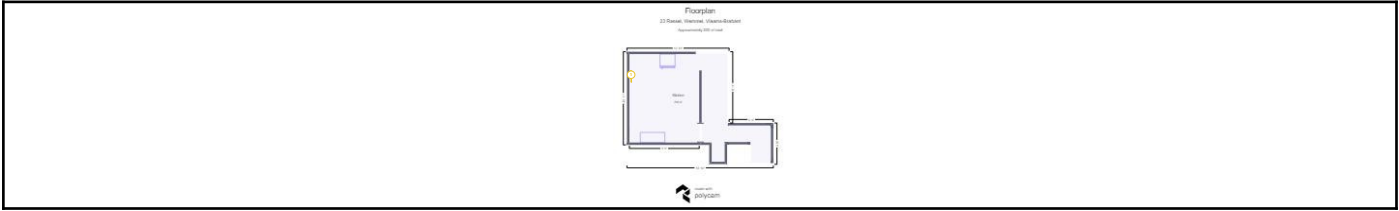
Plan 1.4: Kelder 2

Beschrijving	Type	Actie
1. Elektrisch materiaal	Asbestmateriaal	Zorgvuldig beheren

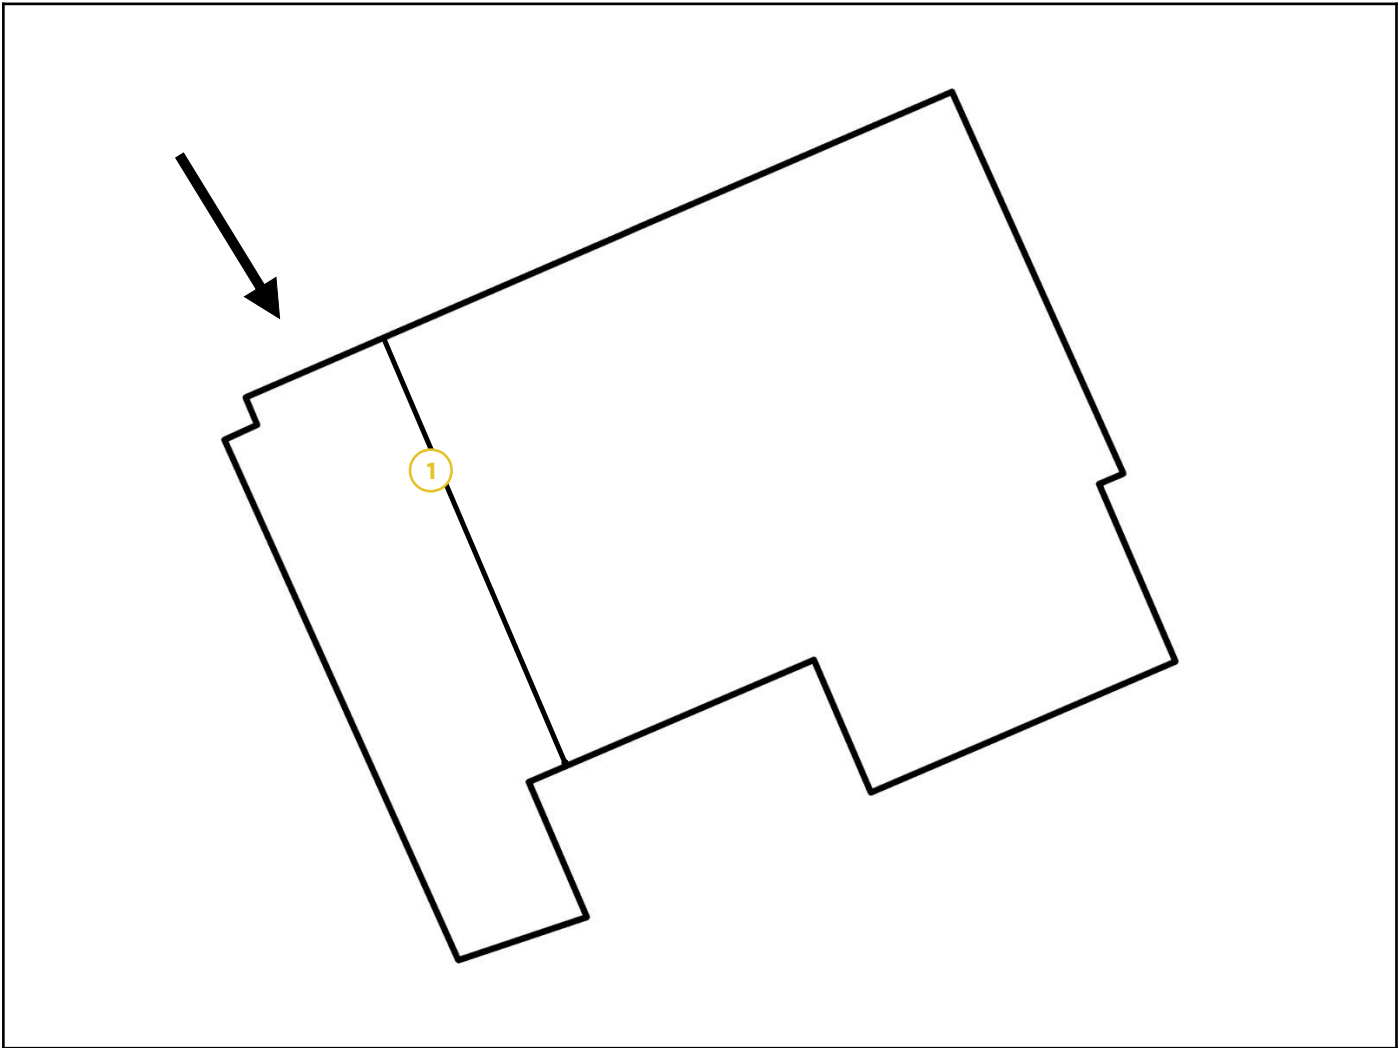
Plan 1.5: Garage

Beschrijving	Type	Actie
1. Elektrisch materiaal	Asbestmateriaal	Zorgvuldig beheren

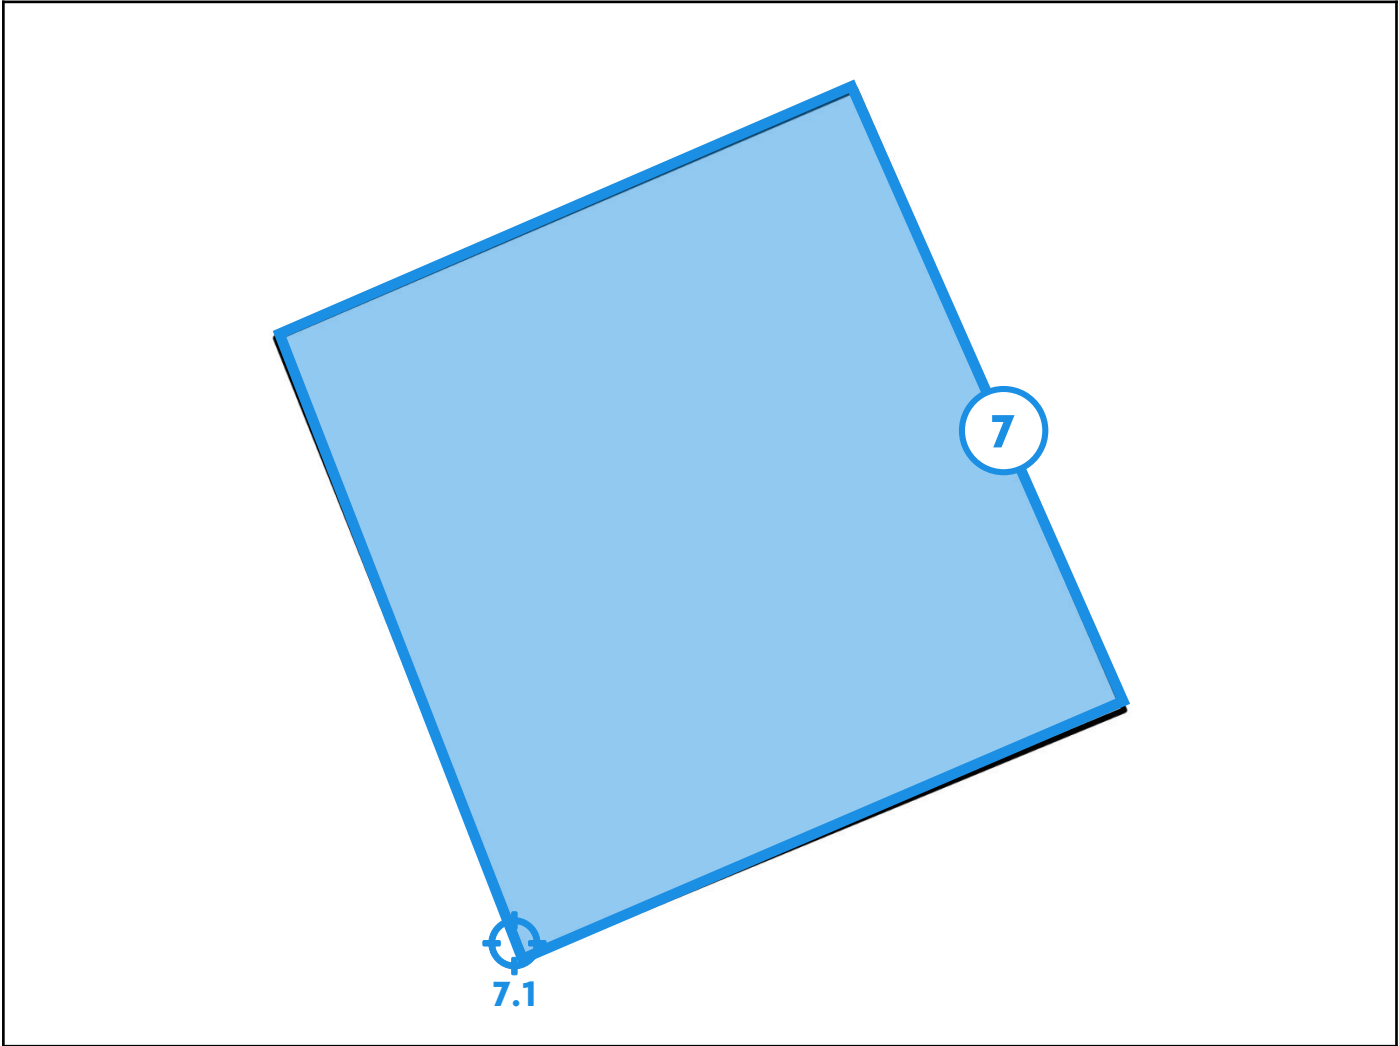
Plan 2.1: Bovenaanzicht

Beschrijving	Type	Actie
7. Roofing dak tuinhuis	Geen asbest	-
7.1 Code: 003	Puntmonster	-
