Asbestinventarisatetest

Brakelberglei 49, 2820 Bonheiden

Attestnummer : **20231013-000038.000**

Uitgegeven op : **13.10.2023**

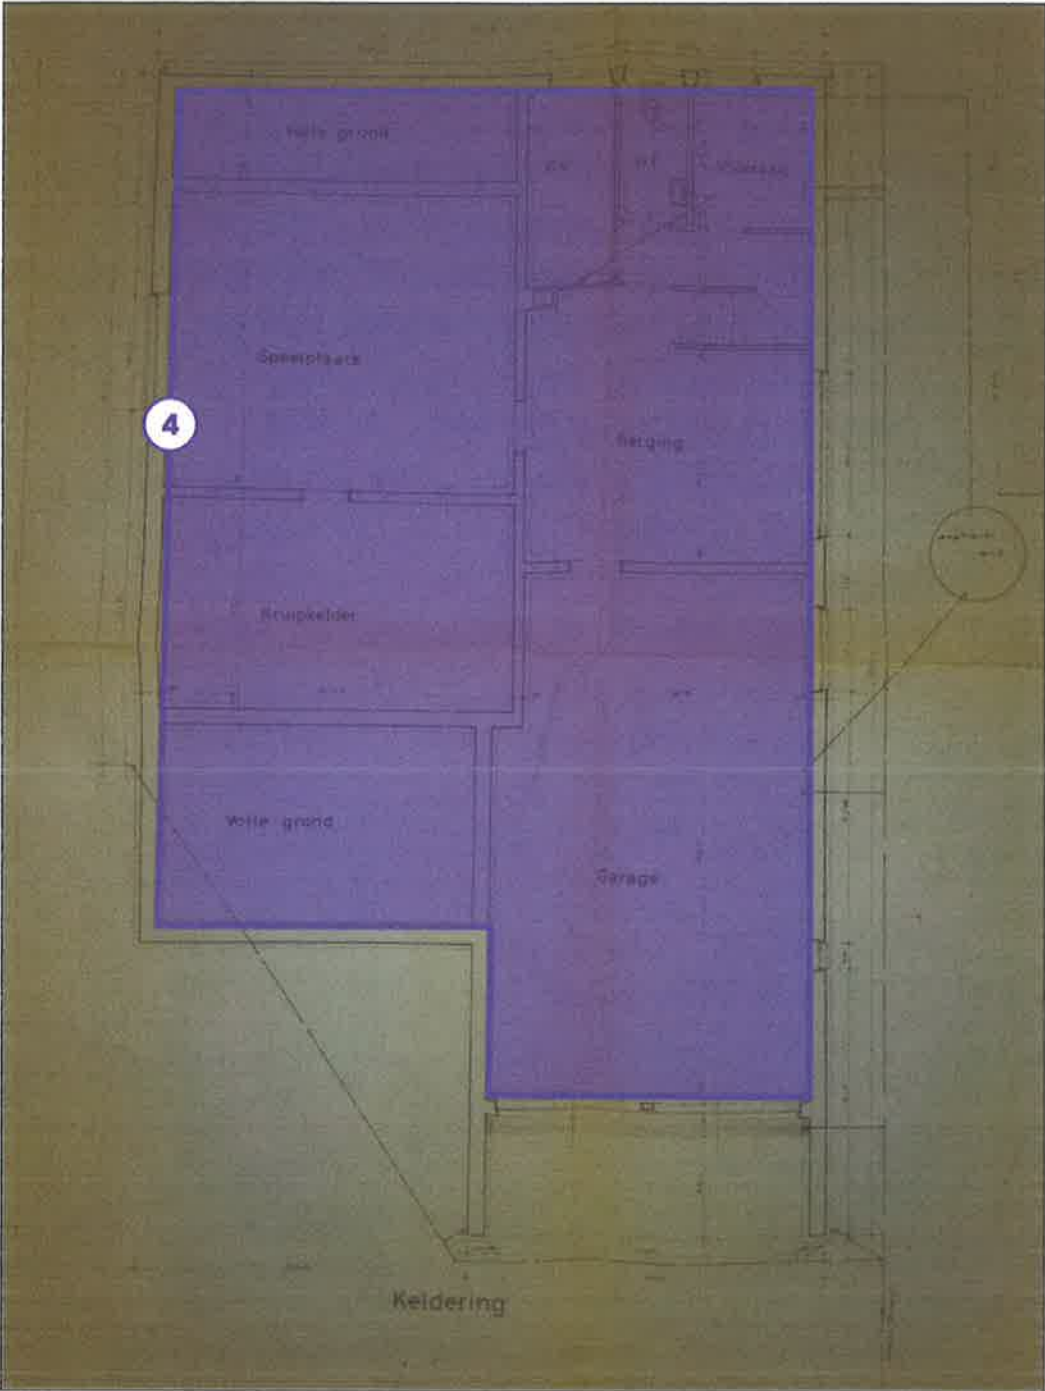
Plan 1.1: Grondplan kelder

4. Leidingisolatie niet asbest-verdacht

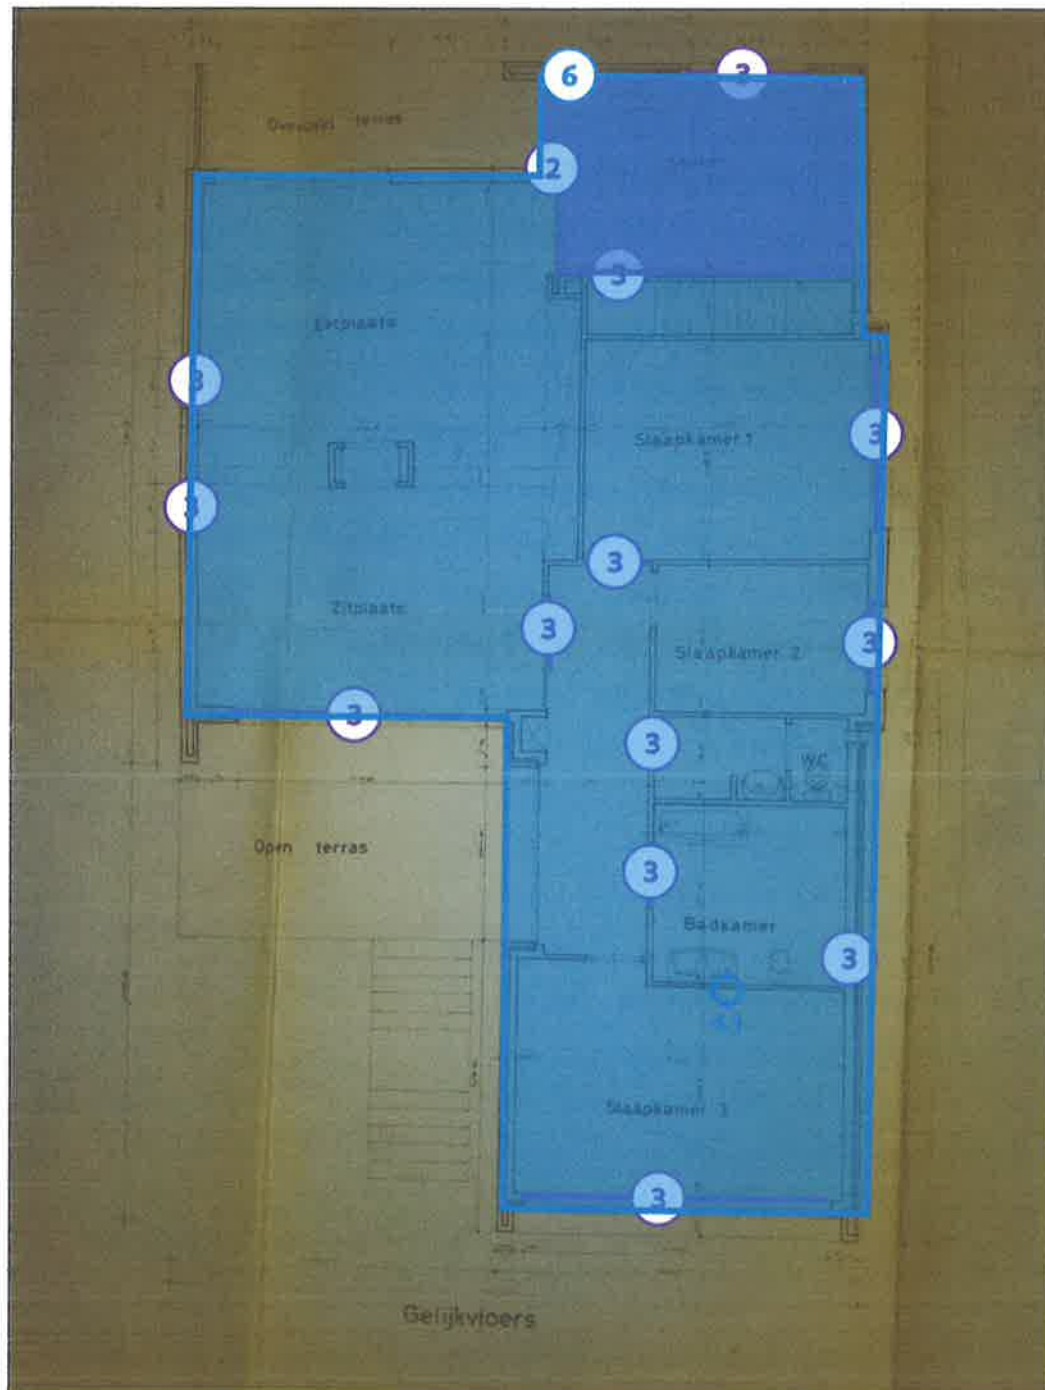
Plan 1.2: Grondplan gelijkvloers

2. Vals plafond keuken hout	Advies	-
3. Venstertabletten en entreportes natuursteen	Advies	-
6. Bezetting asbestvrij	Geen asbest	-
6.1 Code: E-23-054294/01	Mengmonster	-

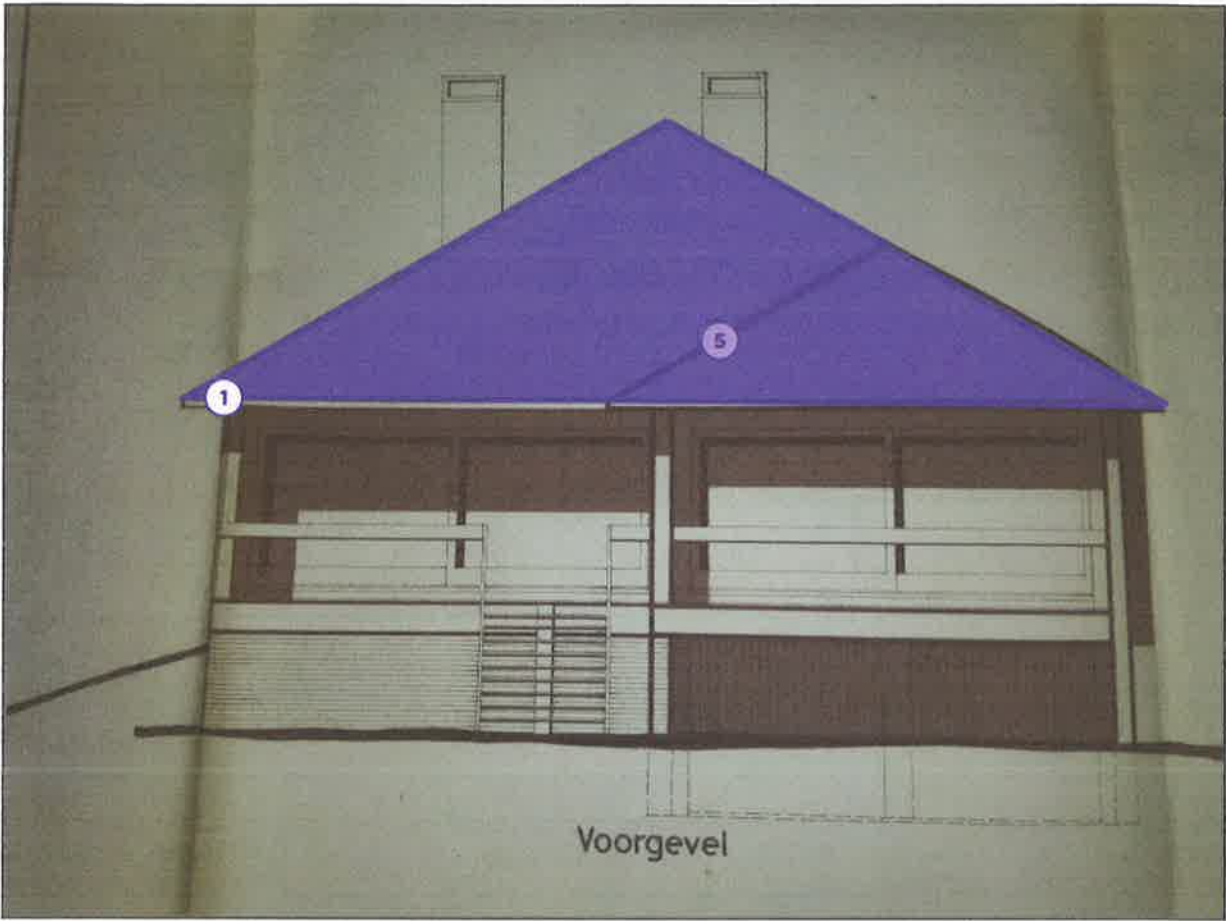
Plan 1.3: Gevel voor

Beschrijving	Type	Actie
1. Schuin dak	Beperking	-
5. Dakbedekking IKO bitumen leien 2019	Advies	-

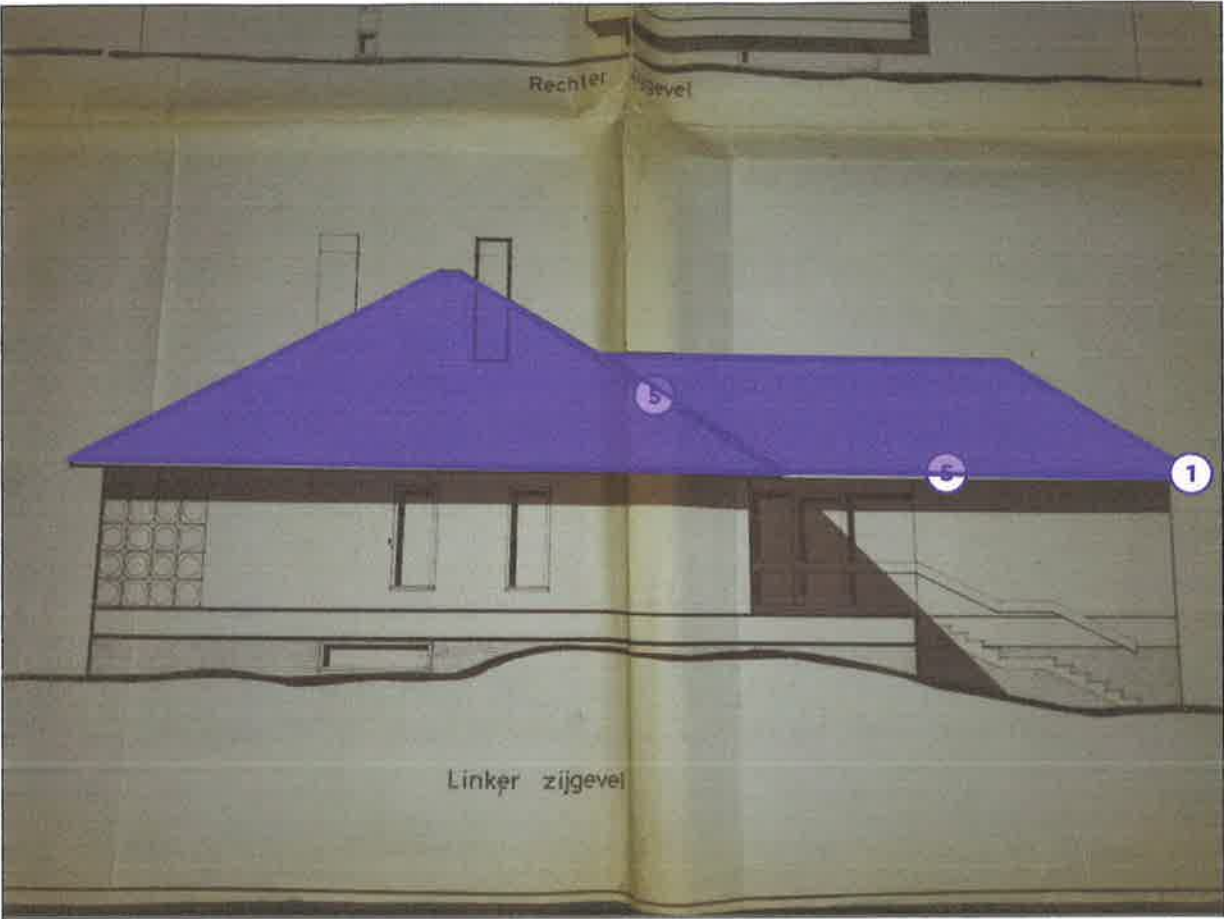
Plan 1.4: Gevel links

Beschrijving	Type	Actie
1. Schuin dak	Beperking	-
5. Dakbedekking IKO bitumen leien 2019	Advies	-

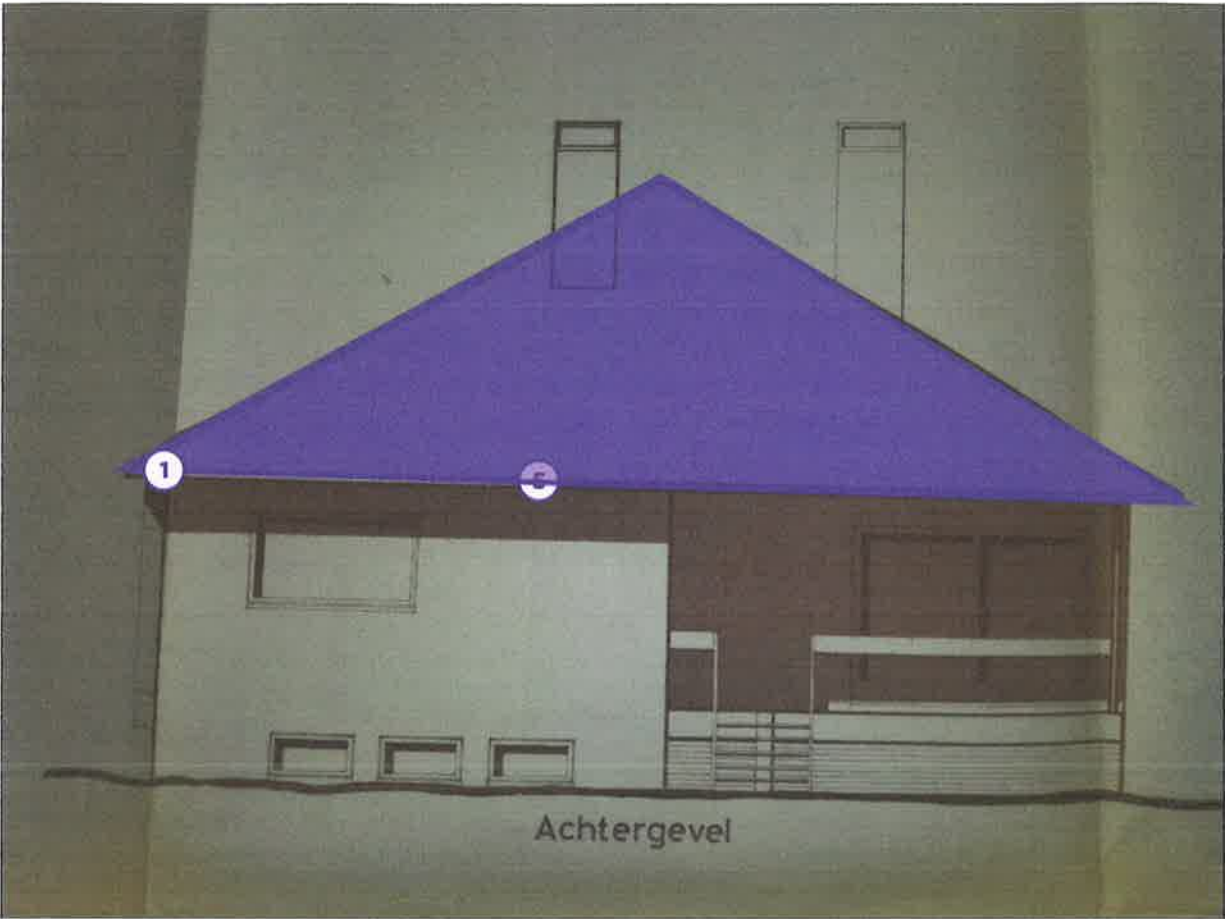
Plan 1.5: Gevel achter

Beschrijving	Type	Actie
1. Schuin dak	Beperking	-
5. Dakbedekking IKO bitumen leien 2019	Advies	-

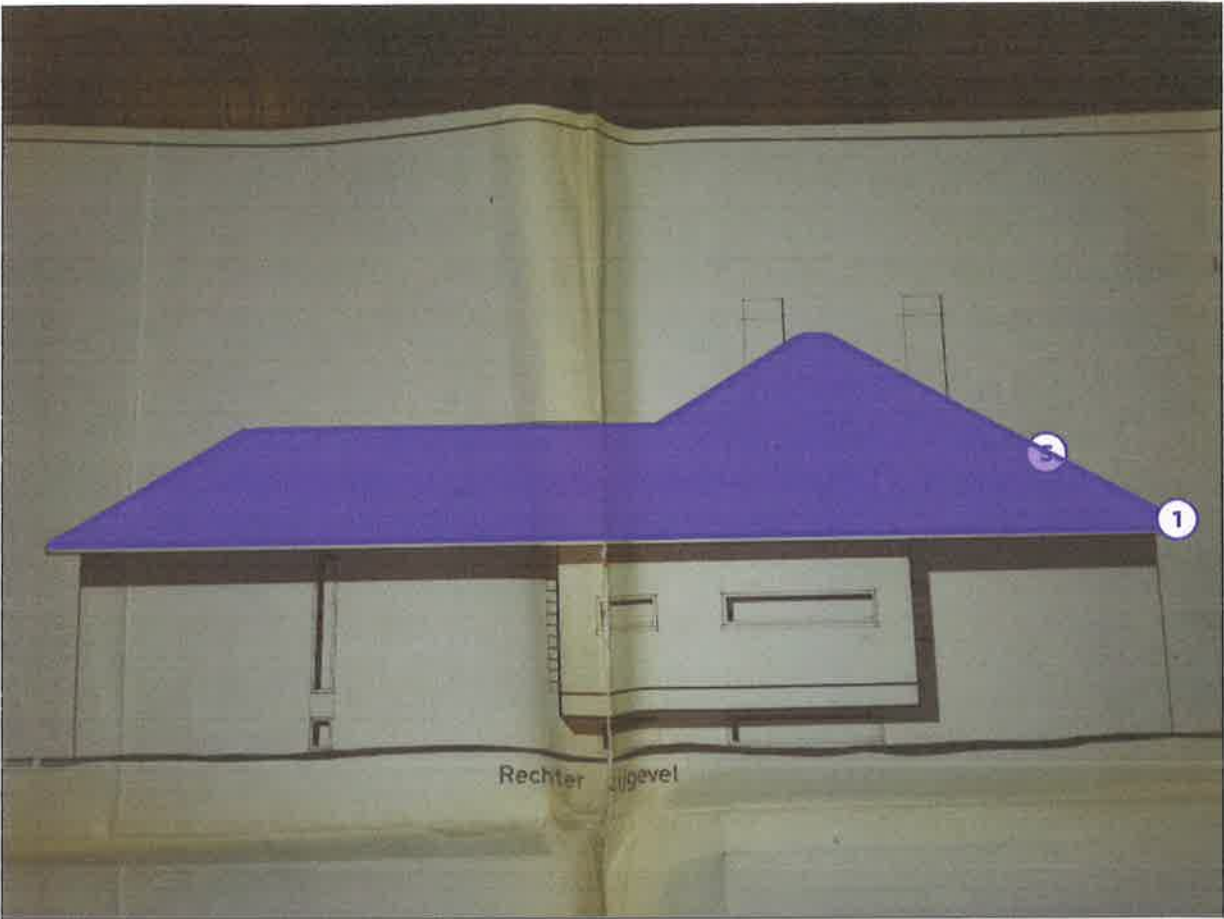
Plan 1.6: Gevel rechts

Beschrijving	Type	Actie
1. Schuin dak	Beperking	-
5. Dakbedekking IKO bitumen leien 2019	Advies	-
